■ MUISTIO

TIIVISTYSTYÖN LAADUNVARMISTUS

JOKINIEMEN ALA-ASTE

27.10.2011

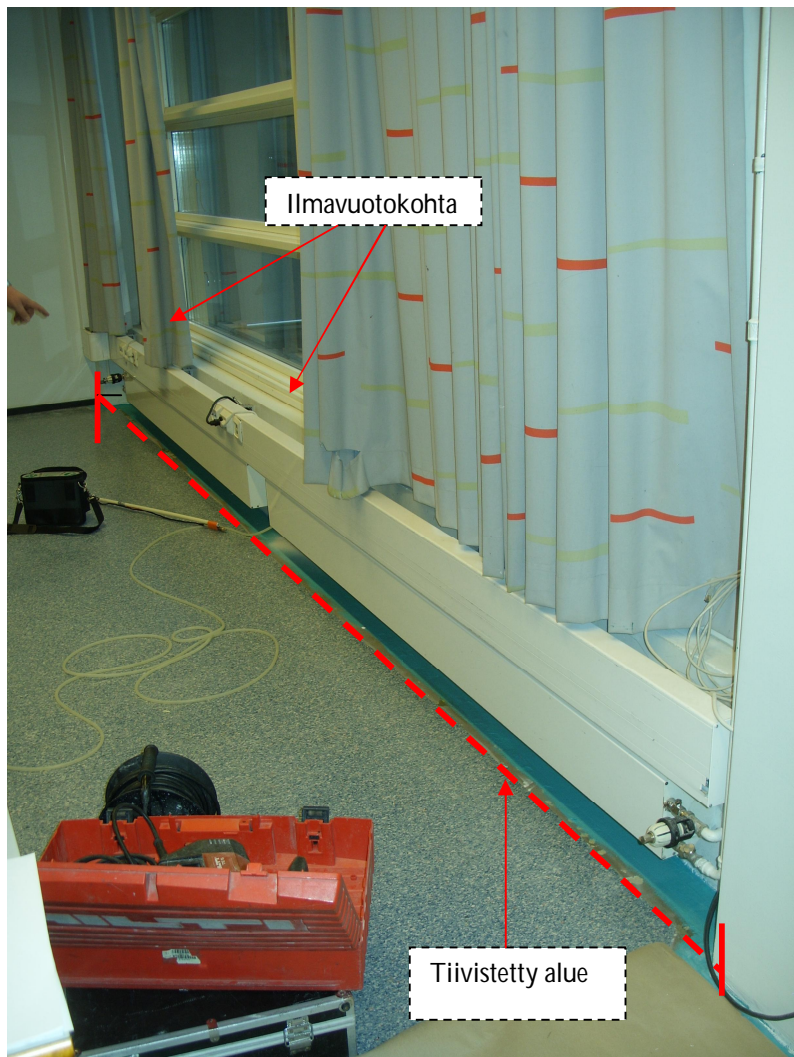
Luokkahuoneessa 1.24 suoritettu tiivistystyö oli yksittäinen kohteessa suoritettu korjaustoimenpide. Tiivistetty alue on merkitty kuvaan 1.

Kuva 1. Huonetila 1.24. Ulkoseinä-alapohja tiivistystyö oli toteutettu Kerafiber vedeneristemassalla.

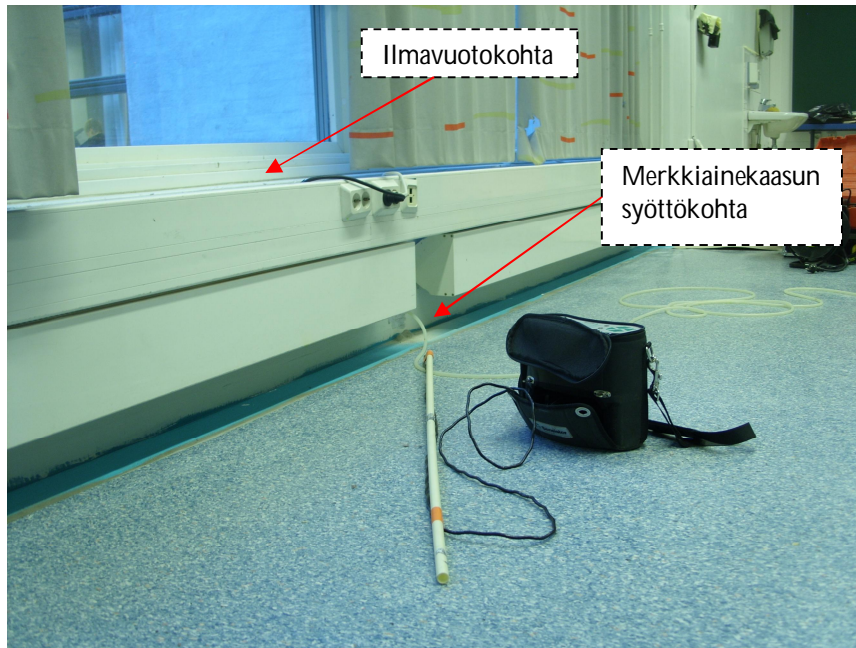
Kuva 2 (oikea). Huonetila 1.24. Merkkiainekokeella havaitut ilmavuotokohtat sijaitsivat ikkunan alakarmin listan takana.

Kohteessa suoritettujen merkkiainekokeiden perusteella tiivistystyö on onnistunut. Tarkastellulla ulkoseinäalalla havaitut ilmavuotokohtat sijaitsivat ikkunakarmien alalistan takana (yhteys eristetilaan). Muita ilmavuotokohtia ei havaittu. Ulkoseinäalapohjaliittymän tiivistyö oli onnistunut.

Suosittelemme poistamaan ikkunalistat ja tiivistämään ikkunakarmien ja ulkoseinän sisäkuoren sauman ilmatiiviiksi.

Merkkiainekokeella saatujen havaintojen perusteella päätettiin tiivistää ikkunakarmien sisäpuitteet akryylimassalla. Suoritetun lisätiivistyksen jälkeen rakennella on riittävän ilmatiiveys ja uutta merkkiainekoetta ei tarvita.
