Jokirannan koulun asuntola

Viertolankuja 1
01300 Vantaa

Peruskuntoarvio

7.6.2001

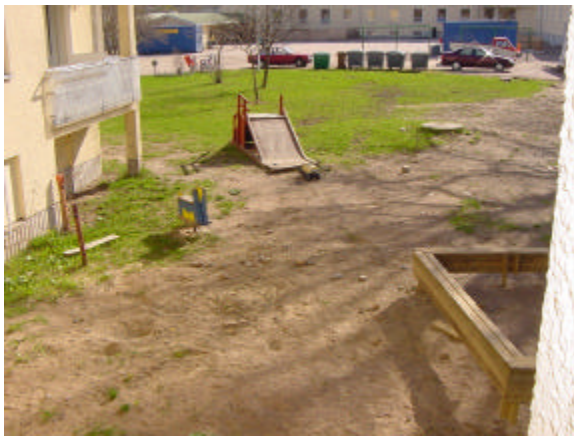
Kiinteistön takapihan nurmikko halkoo putkikanaalin peittämisestä muodostunut perusmaakaista (Kuva 1), jonka päälle on kasattu kiinteistön ulkoleikkivälineitä. Nurmikko on kulunut ja roskainen. Takapihalla rakennuksen seinustalla kasvaa, ilmeisesti siemensyntyisiä lehtipuun taimia (Kuva 2). Takapihalla kasvaa kookkaita lehtipuita. Etupihan nurmikko on erittäin roskainen.

KUVA 1 Pihan nurmettamaton kaista (3.1.1.)

Piha-alueet siivotaan ja nurmikot perustetaan tarvittavilta osilta uudelleen. Rakennuksen seinustan puuntaimet poistetaan ja huolehditaan jäävien puiden kunnosta poistamalla kuolleet oksat yms.

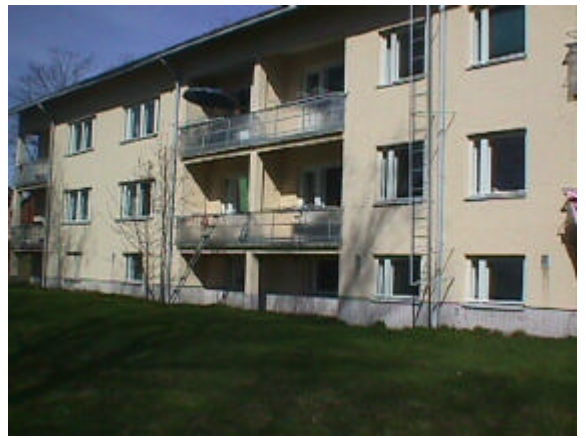
KUVA 2 Rakennuksen seinustalla kasvavia lehtipuita (3.1.1.)

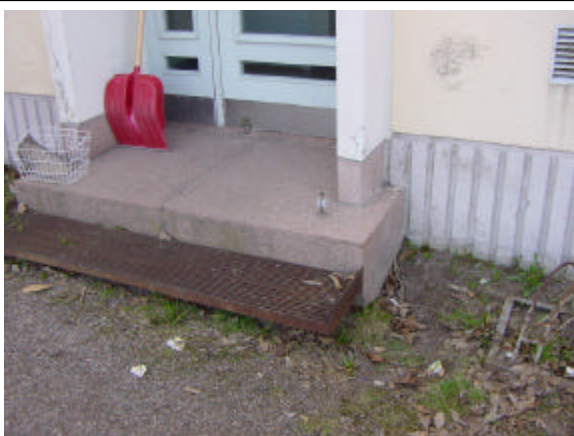
Talon autojen pysäköintialueeksi on varattu sorapintainen alue rakennuksen edustalla. Kevyen liikenteen väylät ja piha-alueet ovat sorapintaisia. Sorakentillä, varsinkin rakennuksen seinustalla on runsaasti roskaa. Rikkakasveja kasvaa sorapinnan läpi (Kuva 3). Nurmikon rajausta on suhteellisen siisti.

KUVA 3 Rikkakasvit kasvavat sorakentän lävitse (3.1.2.)

Piha-alueiden sorapäälysteiset kentät siivotaan roskista ja versova kasvillisuus poistetaan.

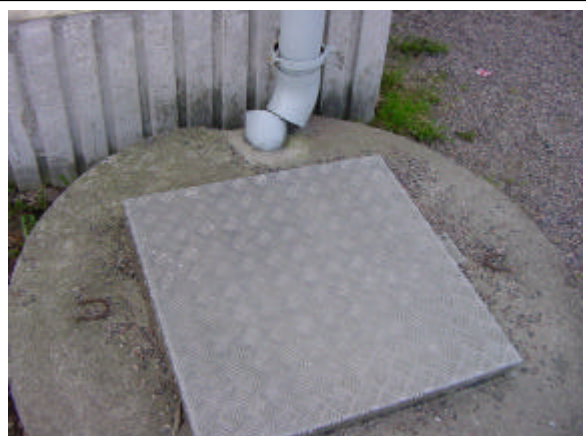
Pihan sadevedet imeytetään paikoilleen tai johdetaan pintavaluntana pois tontilta. Kattovedet ohjataan syöksytorvilla säännöstelykaivoon (Kuva 4), johon on myös yhdistetty kiinteistön vesi-johdoverkosta pumppausmahdollisuus. Kaivon vedenpintaa säätelemällä huolehditaan paalupe-rustusten säilymisestä hapettomassa tilassa. Putkijärjestelmää, jolla huolehditaan pohjaveden-pinnan tasosta ei tarkastettu, mutta käyttäjän taholta ilmoitettiin ettei järjestelmässä ole ollut kos-kaan moittimista.

KUVA 4 Paaluveden syöttökaivo, lukko puuttuu, liitos irti (3.1.3.) ja (4.2.1)

Syöksytorven alapää yhdistetään sääntelykaivon liittymään (Kuva 4). Nykyisellään vesi roiskuu rakennuksen seinään aiheuttaen tarpeetonta kosteusrasitusta sokkelille. Takapihan nurmikun perustamisen yhteydessä tulee harkita takaseinustalla olevan maaharjanteen leikkausta, jotta kallistukset saataisiin oikeiksi.

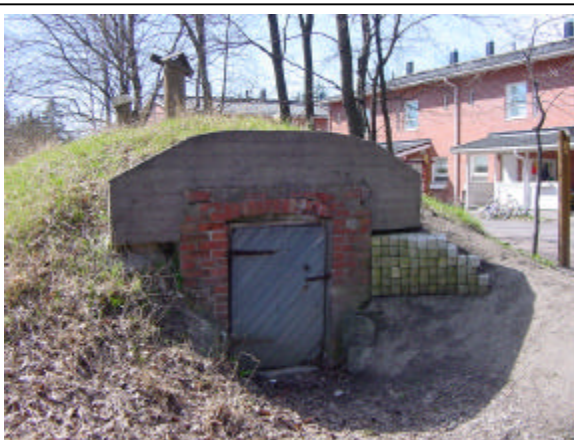
Leikkivälineet ovat teknisesti kunnossa, asentamatta paikoilleen. Maakellari vaikuttaa päällisin puolin kunnossa olevalta (ovi oli lukittu, emmekä päässeet käymään sisällä). Ulkovarasto on erit-täin heikkokuntoinen ja talvella on ilmeinen sortumisvaara olemassa, kun lumi kuormittaa katto-rakenteita. Telineiden maalipinnat ovat vaurioituneita ja telineet ovat ruostuneita. Lipputangon välittömässä läheisyydessä on mm. kiinteistön roska-astiat.

KUVA 5 Maakellari(3.1.4.)

Leikkivälineet asennetaan paikoilleen ja hiekkalaatikkoon tuodaan hiekkaa. Huolehditaan kella-rin tuuletuksesta ja asennetaan tuuletushormien päihin hatut. Kellari siivotaan sisäpuolelta ja ympäristöstä poistetaan tarpeeton tavara. Ulkovarasto puretaan tai korjataan turvalliseksi. Teli-neet puhdistetaan ruosteesta (hiekkapuhallus) ja suojamaalataan. Suomen lippua varten tulee varata sopivan suuruinen kenttä pihamaalta lipputangon ympäriltä ja raivata kentältä asiatto-mat tavarat.

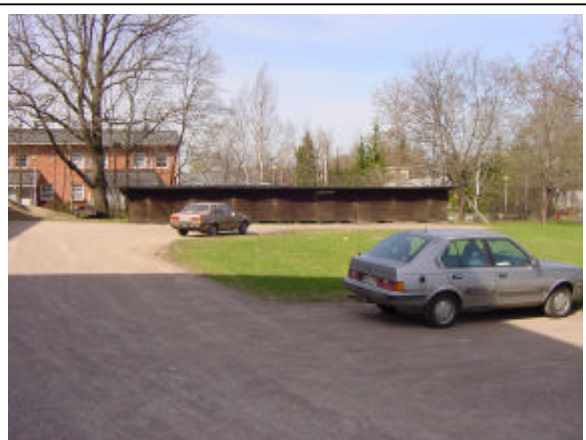
KUVA 6 Ulkovarasto(3.1.4.)

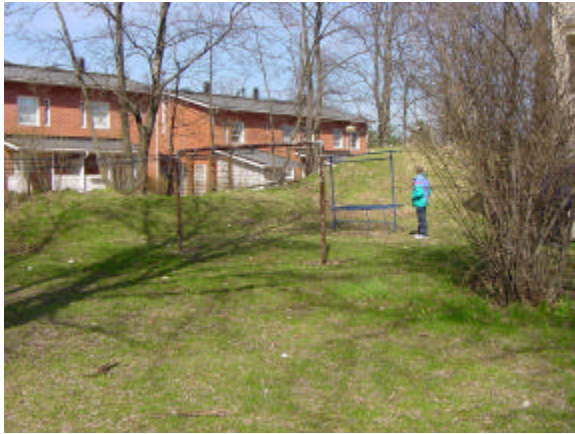
KUVA 7 Kuivatustelineitä (3.1.4.)

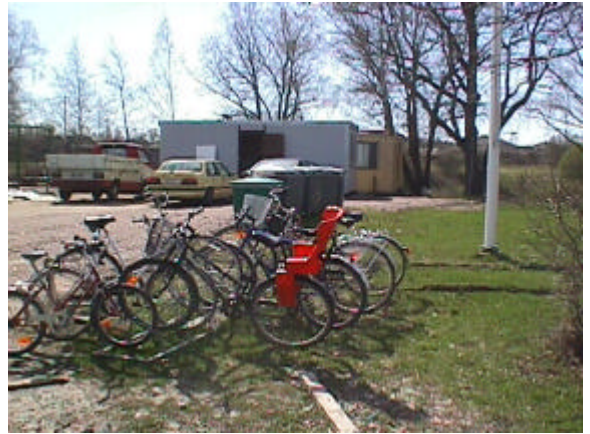
Kiinteistön jätteille on varattu muutamia 260 ja 600 litran lujitemuovisia jäteastioita. Jäteastioille ei ole rakennettu katosta (Kuva 8).

KUVA 8 Jäteastiat, pyöräteline ja rakennusjätettä lippukentällä (3.1.4-5)

Kiinteistölle rakennetaan katos jäteastioille, minkä sijoitus tontille harkitaan sopivaksi. Katok-seen varataan riittävästi jäteastioita lajittelua varten ja huomioidaan lisätilantarve oletettavasti tiukentuvien määräyksien vaatimille lisäastioille.

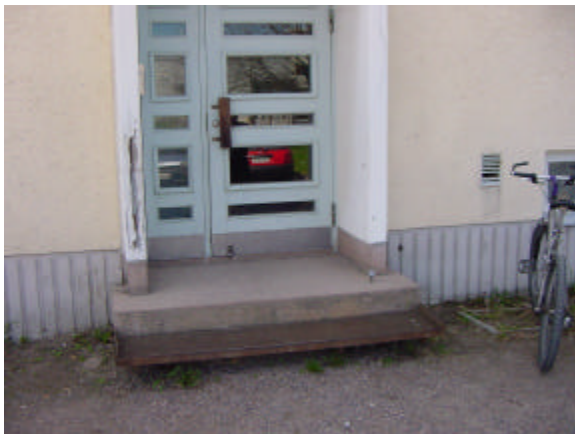
Perustukset vaikuttavat olevan kunnossa, selviä vikoja ei ole näkyvissä. Sokkelin maanpäälliset osat ovat maalattuja. Maali on hilseilnyt ja kulunut paikoitellen melko pahasti. Perusmuurin maanalaisia osia ei tarkastettu. Sokkelissa eikä kantavissa pilareissa ole havaittavissa murtumia, eikä muitakaan rakenteellisia vikoja. Ulkoportaat ovat ehjiä ja toiminnaltaan moitteettomia. Rallit ovat kuluneita ja ruosteisia (Kuva 9).

KUVA 9 Ulkoporras ja sokkelin ulkopintaa.(3.2.1.)

Sokkelin maalaus kunnostetaan ja teräsrakenteet puhdistetaan ruosteesta ja suojamaalataan.

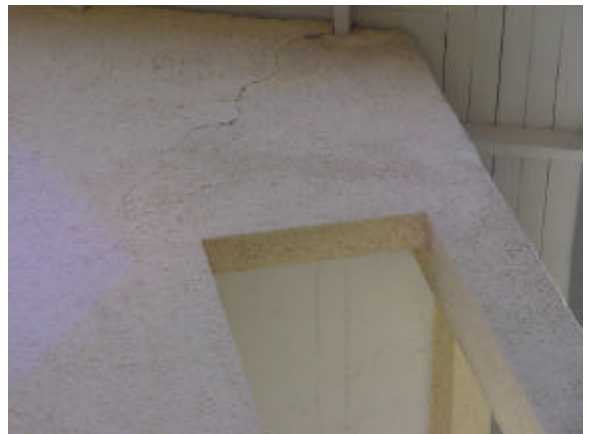
Julkisivujen maalaus on melko iäkäs ja haalistunut. Rappauksessa on paikoin pieniä kolhuja ja rakennuksen Länsipäädystä on murtumalinja (Kuva 10). Ulko-ovien pielissä on pahoja vaurioita betonirakenteissa (Kuva 11).

KUVA 10 Julkisivuvaurio rakennuksen Länsipäädyssä(3.2.3.)

Länsipäädyn murtuman syy on selvitettävä. Mikäli kyseessä on pelkkä rappauksen pintamurtuma, voidaan vaurio korjata paikallisesti. On kuitenkin mahdollista, että vaurio ulottuu runkorakenteisiin, jolloin syynä saattaa olla pilariperustuksen painuminen puupaalujen lahoamisen seurauksena. Esimerkiksi kipsisillalla kyetään tarkkailemaan onko murtuma stabiili. Jos vaurio havaitaan perustusten painumisen aiheuttamaksi, on rakennuksen paalutusten kunto tarkastettava pikimmin ja vaurioituneet paalut korvattava uusilla. (Katso raportin kohdat 1.1.4 ja 3.1.3). Ovipielissä olevat betonivauriot johtuvat ilmeisesti betoniterästen riittämättömästä suojabetonipaksuudesta ja terästen ruostumisesta. Vaurioitunut betoni poistetaan, teräkset puhdistetaan ruosteesta hiekkapuhaltamalla. Teräkset ruostesuojataan paljastuneilta osiltaan ja pielet paikataan betonoimalla. Pintakäsittelynä maalaus kalkkivärillä tai aiemmin käytetyllä maalilla. Rappauspinnan vauriot paikataan, julkisivut puhdistetaan ja maalataan. Rappauspinnan käsitteilyyn kannattaa hankkia asiantuntijalausunto, koska väriärien työmenetelmien riski on huomattava. Erittäin tärkeää on selvittää nykyisen maalin koostumus. Jos maali on ns. kalkkimaaleja, voi-

daan julkisivujen kunnostus suorittaa kalkkimaaleilla jopa paikkamaalaten vanhan pinnan päälle. Sopimattoman maalin käyttö saattaa aiheuttaa pahimmillaan koko rappauksen irtoamisen rakennuksen seinistä, esteettisistä haitoista puhumattakaan.

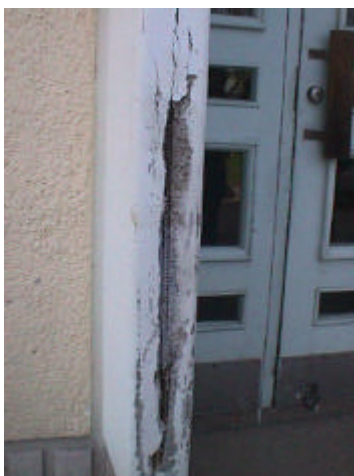
KUVA 11 Vaurioitunut ovipieli (3.2.3.)

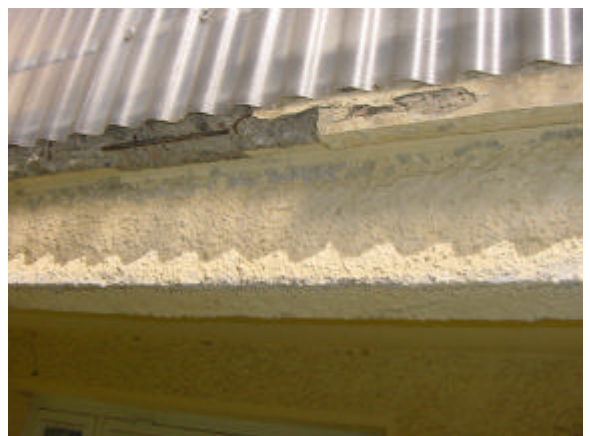
Parvekelaattojen etureunoissa on pahoja vaurioita (Kuva 12). Vauriot johtuvat betonin karbonatisoitumisen edettyä terästen peitesyvyyteen, jolloin terästen ruostuminen alkaa ja ruostuva teräs murtaa suojabetonin. Veden valuminen parvekelaatan reunan yli nopeuttaa prosessia ja aiheuttaa lisäksi pakkasrapautumista. Pahimmin vaurioituneilla parvekkeilla on oletettavasti annettu lumen keräytyä parvekkeille.

KUVA 12 Vaurioitunut parvekelaatta (3.2.4.)

Parvekkeiden betonilaattojen vauriot korjataan (vrt. menetelmä 3.2.3 ovipieliin korjaus). Laatan ulkoreunaan rakennetaan matala valli (esim. tartuntapinnaltaan tiivistetty 50 x30 kulmateräs) estämään hallitsematon veden valunta. Vesi johdetaan vallin läpi asennettua putkea myöden, siten ettei vesi pääse kastelemaan laatan etureunaa. Liian matalaan kaidekorkeuteen on luultavasti saatavissa hyväksyntä, mutta puuttuvat paneelien osat on ehdottomasti asennettava paikoilleen heti.

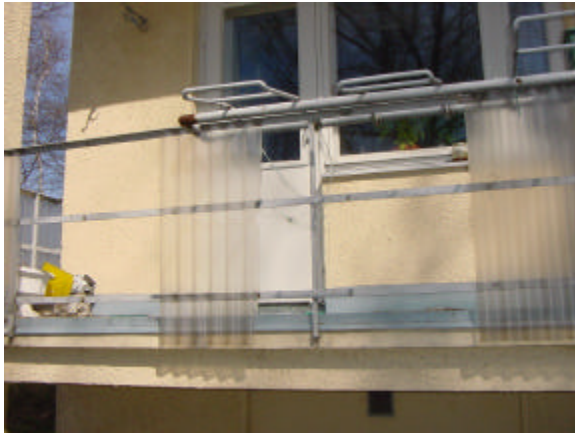
KUVA 13 Vaarallinen kaide (3.2.4.)

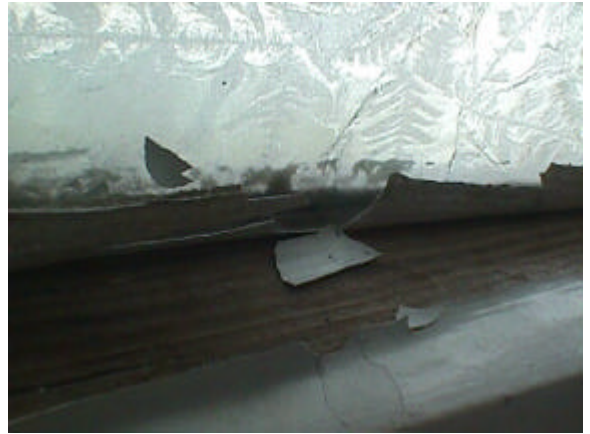
KUVA 14 Saunaosaston ikkunan irronnutta maalipintaa (3.2.5.)

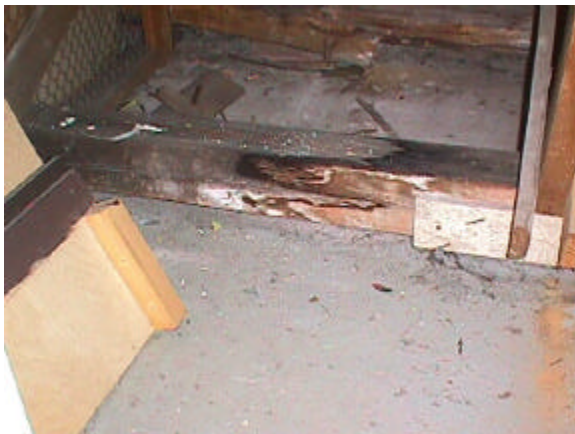
Kattopelti on paikattu ja paikkamaalattu hiljattain, samalla on uusittu kattosillat ja muut varus-teet. Katon aluslaudoituksessa ja kattotuolirakenteissa on vesivuotojen aiheuttamia lahovaurio-alueita (Kuva15). Ullakolle on varastoitu huomattava määrä palavaa materiaalia. lattiapinta on maalaamatonta betonia. Vapaapaineinen ilmanvaihto toimii hyvin ja ilma on raikasta.

Kattotuolirakenteiden lahovauriot ovat niin vähäisiä, että rakenteiden ylimitoitus korvaa menetety-n lujjuuden, eikä korjaukset ole välttämättömiä. Oletettavasti rakenteissa havaittava sienikas-vustokin kuivuu ja kuolee veden puutteeseen. On kuitenkin syytä tarkkailla eteneekö kasvuston

KUVA 15 Lahovaurioituneita vesikaton alusrakenteita, mikrobikasvustoa (3.2.7.)

leviäminen. Jos näin tapahtuu, on kaikki vaurioitunut puutavara poistettava vähintään metrin etäisyydeltä näkyvien vaurioiden ympäriltä ja korvattava uudella. Samoin on varmistettava, ettei alueelle jää muutakaan orgaanista ainetta. paikoilleen jäävät ja uudet rakenteet kostutetaan booripitoisella liuoksella noin kuukauden välein, vähintään vuoden ajan. Tämän jälkeenkin on syytä seurata ilmestyykö uutta sienikasvustoa rakenteisiin. Useimmat sienet ovat melko vaaratomia, mutta on aina mahdollisuus, että rakenteisiin leviää nk. lattiasieni, joka saattaa tuhota nopeasti koko rakennuksen.

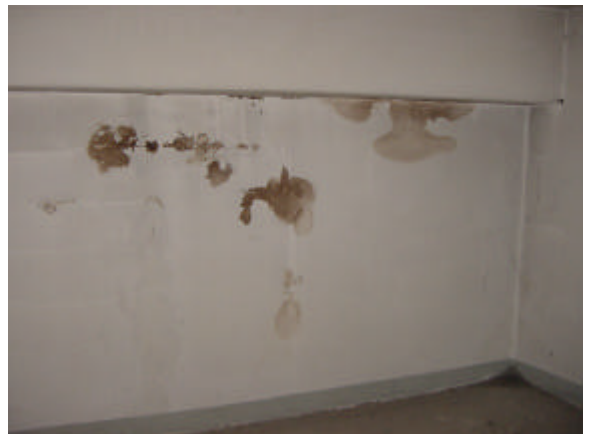
Lämmönjakohuoneen, sähkökeskustilojen ja IV-konehuoneen sisäpinnat ovat pääosin maalattua betonia. Tarkastetut tilat olivat siistejä. Tekniset tilat ovat rakennusteknisesti kunnossa, paitsi yhden mittauskeskuksen ulkoseinä, jossa on selvä vesivaurioalue (Kuva 16). Joidenkin tilojen pinnat ovat kuluneita.

KUVA 16 Vesivaurio mittauskeskushuoneessa (3.3.3.)

Teknisten tilojen ne lattiat, jotka ovat kuluneet maalataan PTS-ohjelman mukaan. Vesivaurio johtuu ilmeisesti pihan vajovesien kulkeutumisesta sokkelin läpi. Sokkelin ulkopuoli kaivetaan esiin ja vesieristetään ainakin vaurioalueen ympäristössä. Mikäli rakennuksen käyttöä tarkastellessa havaitaan, esimerkiksi lunta kasattavan pihalle vaurioalueen kohdalle tai jotain muuta vastaavaa, tulee tällaisesta käytännöstä luopua. Tarvittaessa pihan kallistuksia korjaamalla pyritään ohjaamaan valumavedet rakennuksesta pois päin.

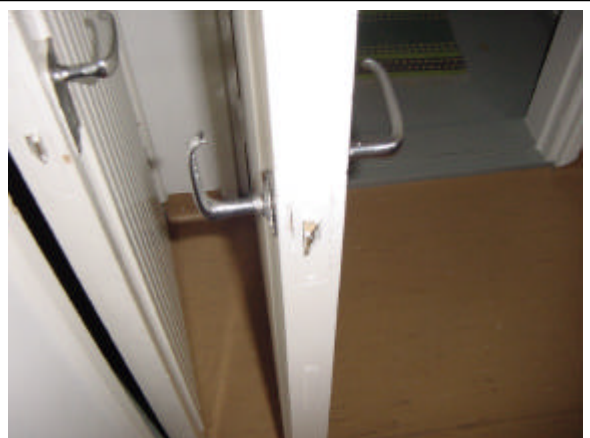
KUVA 18 Saunaosaston oven lukko, jota ei saa murtamatta avattua ulkoa (3.3.5.)

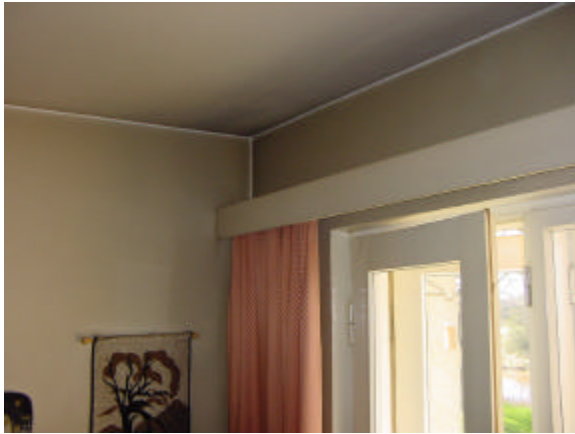
Joidenkin asuntojen maalipinnat ovat erittäin likaisia (Kuva 19). Likaantuminen johtuu ilmeisesti väärin toimivasta ilmanvaihdosta. Seinäpinnoissa on vähäisiä murtumia, varsinkin hormien liit-tymien yhteydessä (Kuva 20). Lattioiden muovimatot ovat kuluneita ja osin vaurioituneita. Asun-noissa on poistettu väliovia, koska ne on koettu asumisen kannalta hankaliksi. Eteistila on asun-noissa ahdas ja vaikeasti käytettävä, tämä johtuu osittain eteisen kiintokomeroista ja niiden ovista. Keittiön kalusteita ja laitteita on uusittu osassa asuntoja. keittiöiden toiminnassa on suuria asuntokohtaisia vaihteluja.

KUVA 19 Pahoin likaantuneita asunnon seinä- ja kattopintoja (3.3.6.)

Asunnot kunnostetaan keskitetysti. Maalipinnat puhdistetaan ja tarvittaessa uusitaan. Lattiamat-tot uusitaan. kylpyhuoneet vesieristetään, pintamateriaalit uusitaan ja vesikalusteet vaihdetaan uusiin. Keittiöiden kalusteet kunnostetaan ja sähkökojeet uusitaan. Kiintokomerot puretaan ja tilalle rakennetaan hyllyjä ja ovet muutetaan liukuoviksi. Samalla voidaan joistakin komeroista varata tilaa mahdollisten LVI-hormien tarpeiksi. Sisäovien toiminta tarkastetaan ja ovet kunnos-tetaan. Yksinkertaiset laakaovet on halvempaa uusida kuin kunnostaa. Ikkunapenkkien vauriot hiotaan ja penkit lakataan.

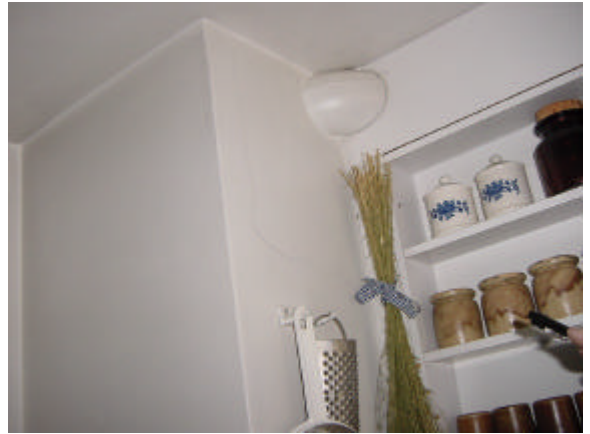
KUVA 20 Murtunut seinäpinta asunnossa (3.3.6.)

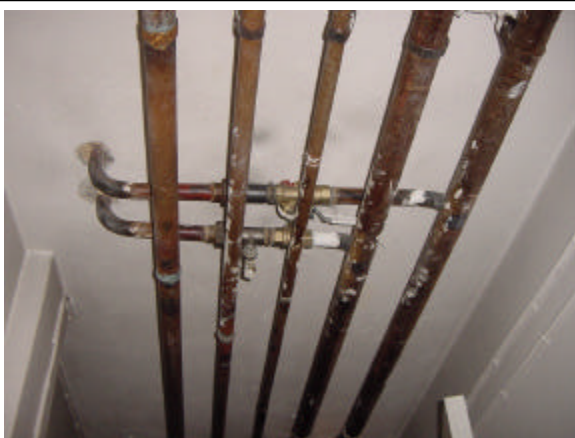
KUVA 23 Putkistoista purettu asbestipitoiset eristeet (4.2.1)

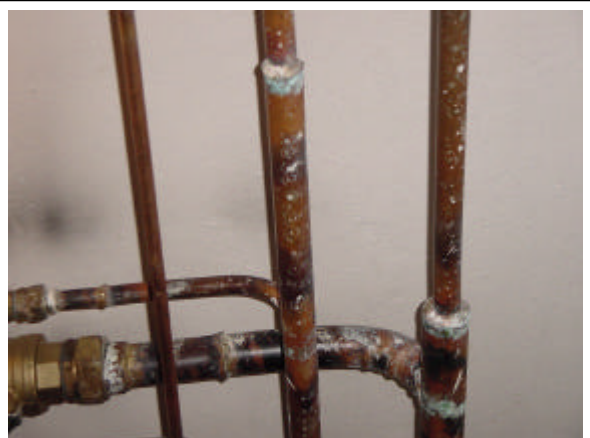
Juotoksissa näkyi runsaasti sinkinkadosta kielivää valkoista suolakerrostumaa (kuva 24).

KUVA 24 Messinkijuotoksien sinkinkatoa (4.2.1)

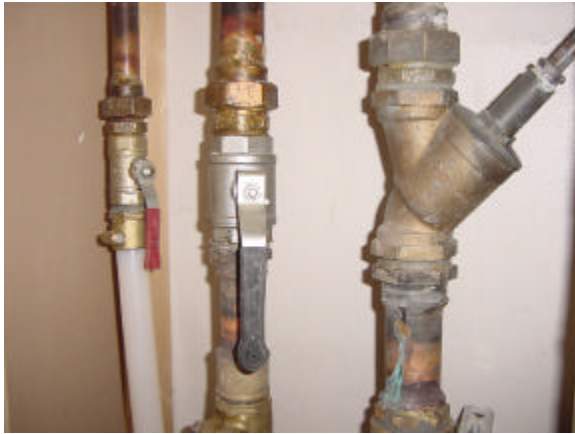
KUVA 25 Vuoto kylmävesiputkessa (4.2.1)

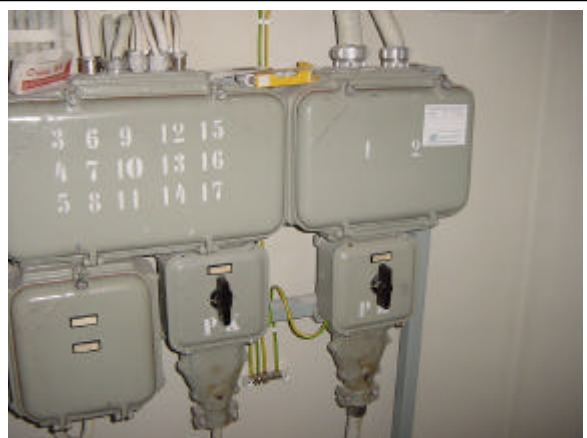
Kohteen sähköpääkeskus sijaitsee asuinkerrostalon kellarikerroksessa (Kuva 30). Keskus on alkuperäinen nelijohdinjärjestelmän keskus. Keskukseen on tehty joitakin yksittäisiä muutoksia ja lisäyksiä. Keskuksessa ei ole kiinteistösähkökulutukselle mittausa. Pääkeskuksen sähkösyöttö on asennettu koulun pääkeskukselta. Pääkeskuksen keskuskomeroon on lisätty maadoituskisko, johon on liitetty kellarikerroksen metalliset vesijohdot.

KUVA 30 Kiinteistön vanha pääkeskus (5.1.1)

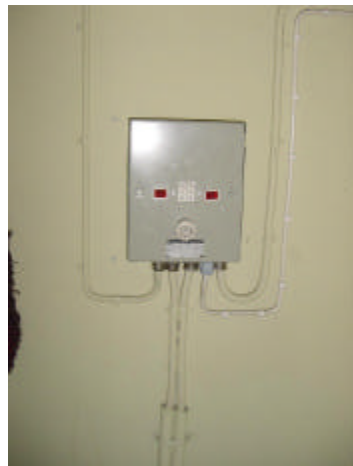
KUVA 34 Nykyisten määräysten vastainen saunan kiukaan ohjauskeskus (5.1.3).

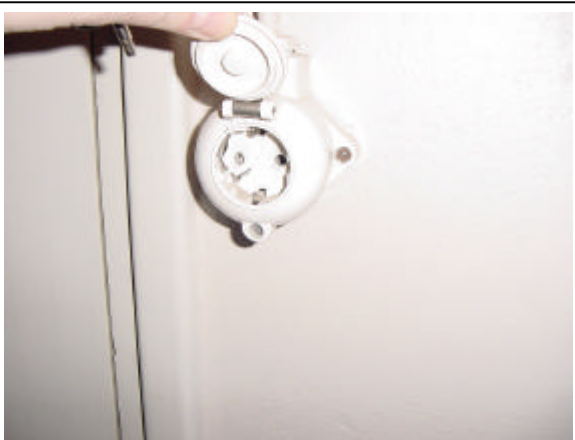
KUVA 35 Rikkinäinen pistorasia kellarin käytävällä (5.1.3).

- kellarikäytävän rikkinäinen pistorasia uusitaan.
- asunnon A3 makuuhuoneen pistorasia tarkastetaan, löysät liitokset korjataan ja pistorasia vaihdetaan tarvittaessa.
- kiinteistön antenniverkko mitataan ja säädetään. Antennivahvistimen ja antennimaston maadoitusten toimivuus tarkastetaan. Maadoitukset lisätään, ellei niitä ole.
- saunan kiukaan ohjauskeskus uusitaan.
- rakennuksen päädyssä olevan julkisivumurtuman syy on selvitettävä.
- parvekekaiteiden korjaus.
- ulkovaraston purkaminen tai peruskorjaus
- saunaosaston oven lukko vaihdetaan sellaiseen, joka on mahdollista avata ulkopuolelta avaimella
- paaluveden syöttöjärjestelmä korjattava
- alkava vuoto kanaalista tulevien vesijohtojen liitoksessa (takuu)
- lukko paaluveden syöttökaivoon
- viemärin kannakointi itäisen päätyvaraston katossa

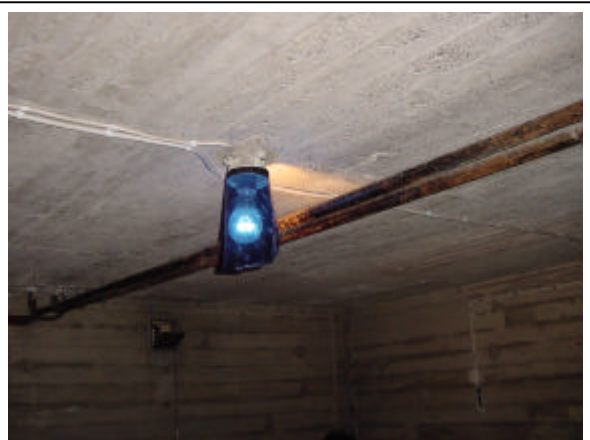
KUVA 36 Kellarikerroksen varastotilan valaisimilta puuttuu kunnolliset kuvut (5.1.3)
