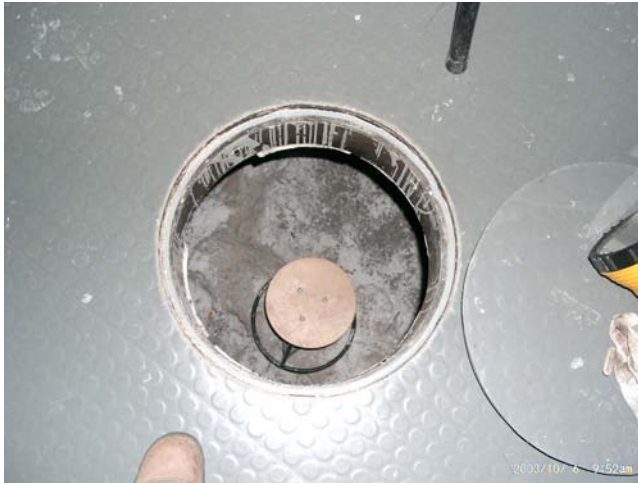
Kuva 1. Teknisen käsityöluokan käyntiluukku. **Luukku on lämmöneristämätön** valurautakansi. Sen **avaukseen käytettävän reiän kautta virtasi ilmaa alustatilaan. Kannen ollessa auki, virtasi avoimesta reiästä ilmaa luokkaan.**

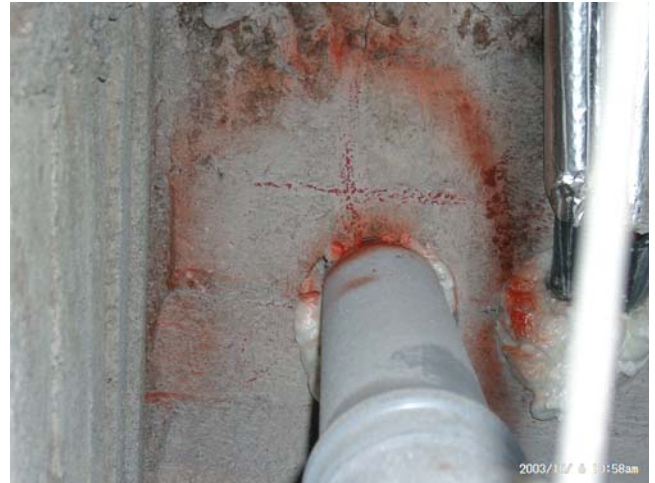
Kuva 2. Tyypiesimerkki **epätiivistä läpiviennistä**. Uretaanivaahdon seassa on **pieniä aukkoja, joista virtaa ilmaa sisään tai ulos alustatilasta.**

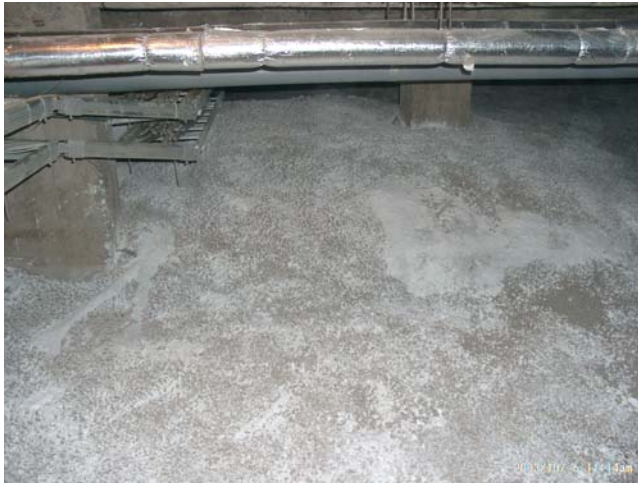
Kuva 3. Alustatilan pohjalla oli **ainoastaan tämä kohta, jossa oli riittämätön kerros soraa. Jyrkällä pinnalla pieni kerros soraa ei pysy liukkaan suodatinkankaan pinnalla.**

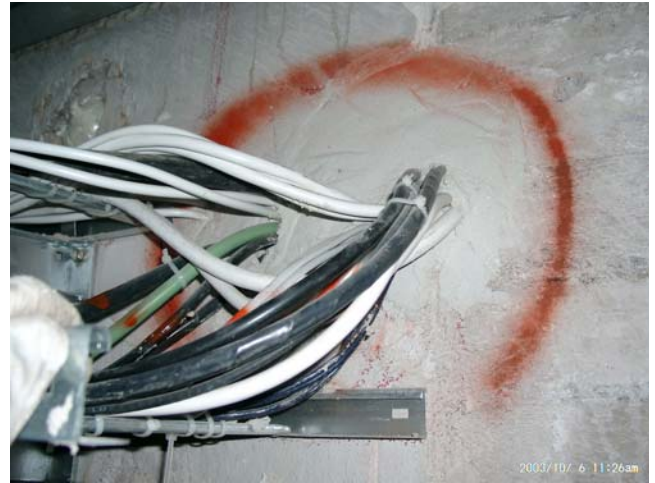
Kuva 4. Toinen tyypillinen esimerkki epätiivistä läpiviennistä. **Betonivalun ja sähköjohtojen välissä on rakoja, joista virtaa ilmaa.**

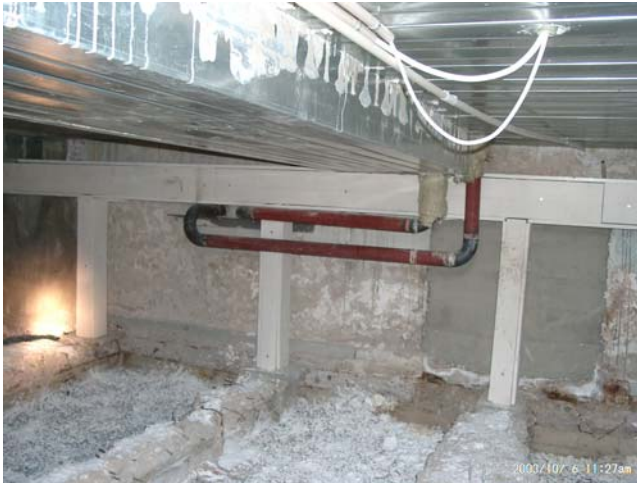
Kuva 5. Teknisen käsityöluokan alla olivat nämä **eristämättömät, erittäin kuumat lämmitysputket. Kyseessä lienevät kaukolämpöputket.**

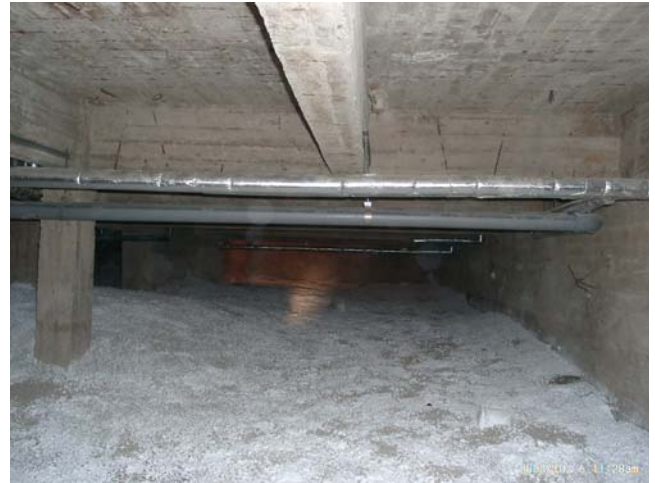
Kuva 6. Alustatilan pohjalla oli **valkoista mikrobien kasvua ehkäisevää ainetta. Betonirakenteissa näkyy ruosteisia teräksiä**, joita oli nähtävissä kaikkialla alustatiloissa. **Ruosteiset teräkset indikoivat joskus vallinnutta korkeaa alustatilan suhteellista kosteutta.**

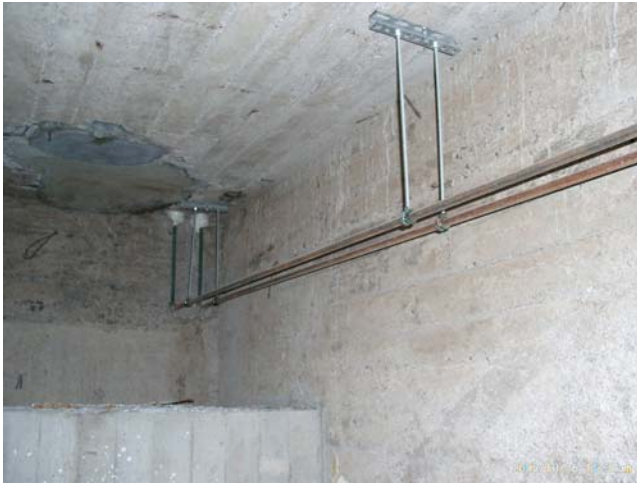
Kuva 7. Teknisen käsityöluokan alla olivat nämä **täysin eristämättömät lämmitysputket.**

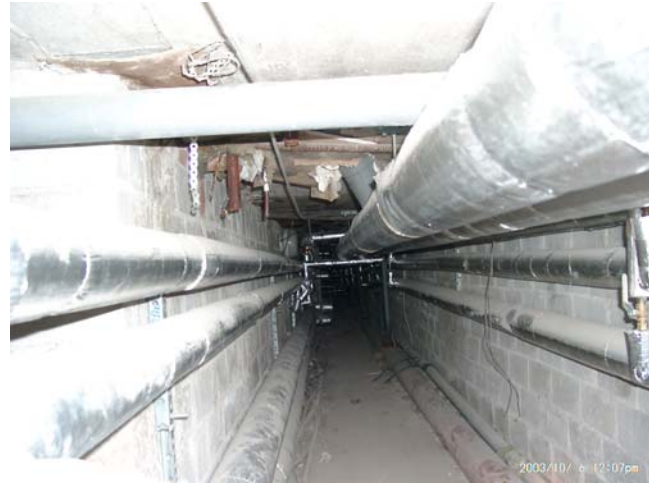
Kuva 8. Vasemmassa **seinässä oli kosteuden aiheuttama kalkkijälki.** Kanaalin **pohjalla oli vanhoja sähköputkia**, ne ovat **vaarassa vaurioitua kanaalissa kulkevien jaloissa. Katossa oli kosteusvaurioituneita kovalevyjä.**

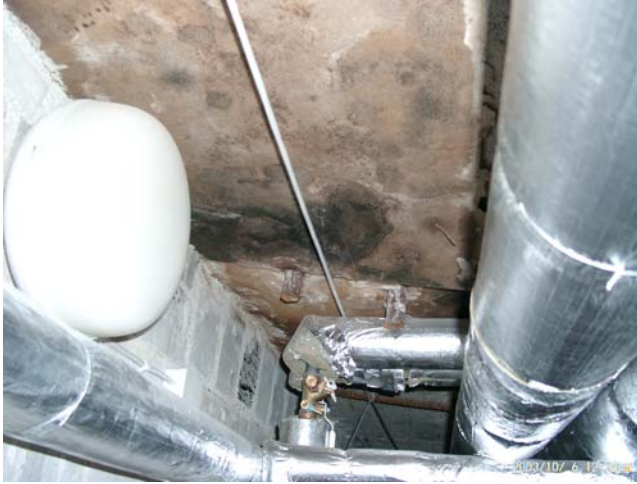
Kuva 9. Putkikanaalin **katossa oli mikrobivaurioitunutta muottipuutavaraa**. Kuvan **valaisin ei toiminut**.

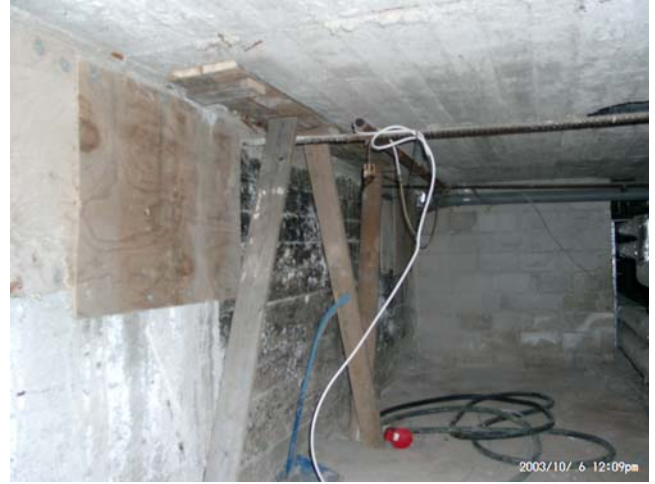
Kuva 10. Lämmönjakuhuoneessa oli **purkamattomia valumuotteja**. Seinässä näkyy **kosteuden aiheuttama jälki**.

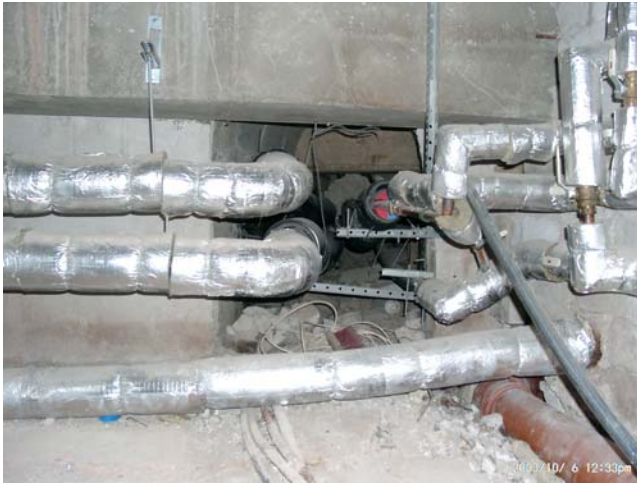
Kuva 11. Kanaalin länsipäästä **asuntolalle lähtevän pihan alla olevan kanaalin pää**.

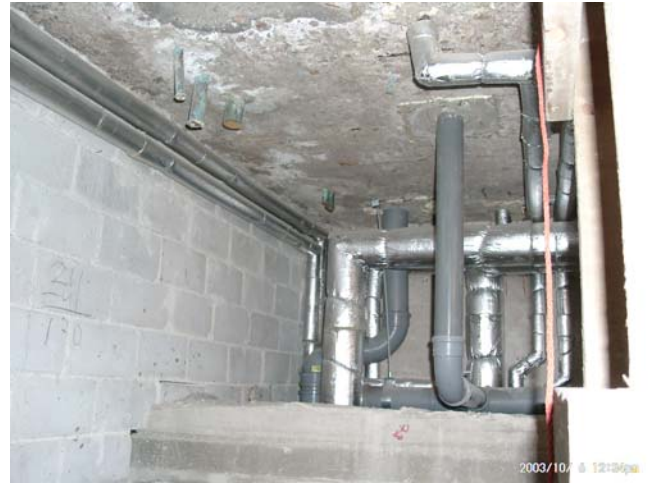
Kuva 12. Tyttöjen WC:n kohdalla oli alapohjassa **avoimia katkaistujen vesiputkien päitä ja betonin pinnalla kalkkihärmettä**.

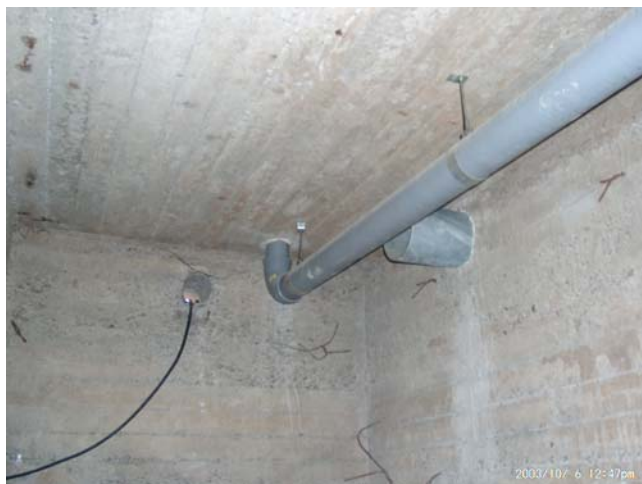
Kuva 13. Lounaisnurkalla oli **kaksi korvausilmareikää** aivan viemäriputken vieressä, **alle 1 m etäisyydellä** putkesta.

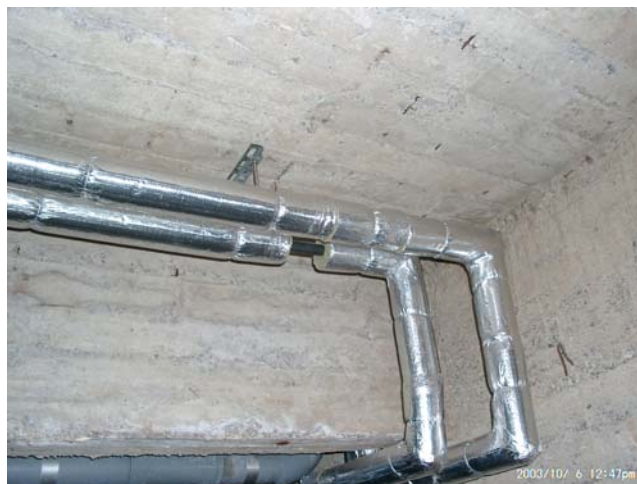
Kuva 14. Tyypillinen **katkos putkieristeissä**.

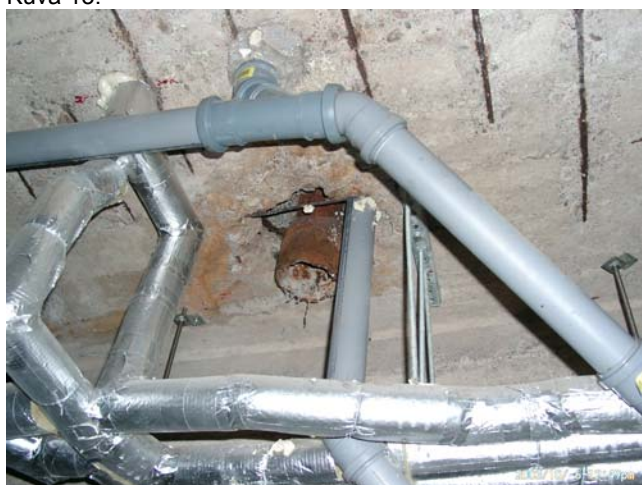
Kuva 15. **Katkaistu viemäriputken pää ja ruosteisia betoniteräksiä**.

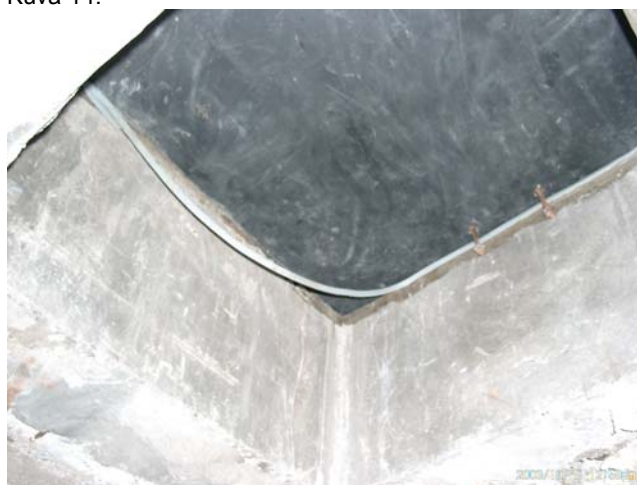
Kuva 16. Tyttöjen WC:n käyntiluukun **tiivisteet olivat väärässä paikassa, ne oli liimattu kulkuaukon pieleen, eivät olleet luukun ja karmirakenteen välissä**. Tiivisteet olivat irronneet osittain ja roikkuivat aukossa. **Ilma virtasi luukun raosta tyttöjen WC:hen**.

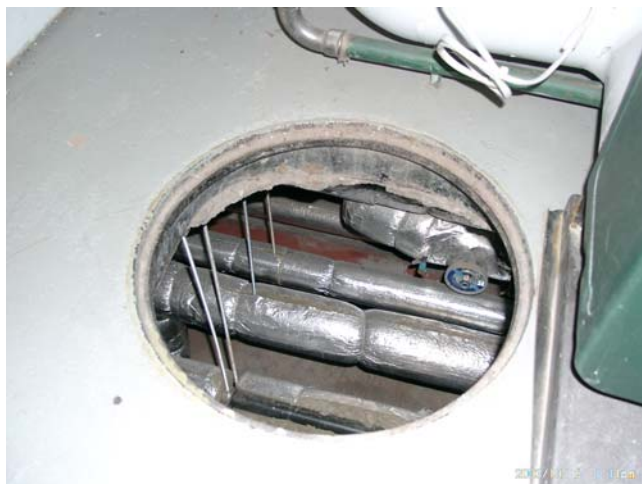
Kuva 17. Lämmönjakohuoneen **tiivistämätön ja lämmöneristämätön** valurautainen käyntiluukku. Kuvassa näkyy **putkieriste, joka on kulunut puhki, kun putkea on käytetty puuttuvien tikkaiden vuoksi askelmana**. Luukun **raoista ja nostoreiästä virtasi ilmaa putkikanaaliin**.

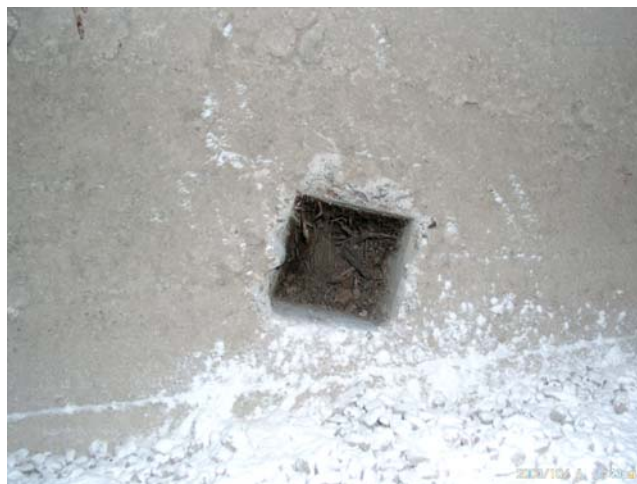
Kuva 18. Ruokalan alla olevassa **perusmuurin kolossa oli lahonnutta puutavaraa**.

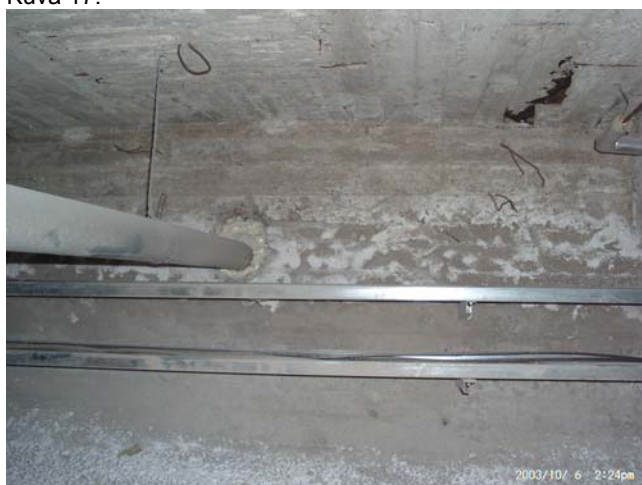
Kuva 19. Ruokalan keittiön kohdalla oli putkikanaalin vastaisessa **perusmuurissa kalkkihärmettä ja rakenne oli** pintakosteuden osoittimen mukaan **kosteaa**.

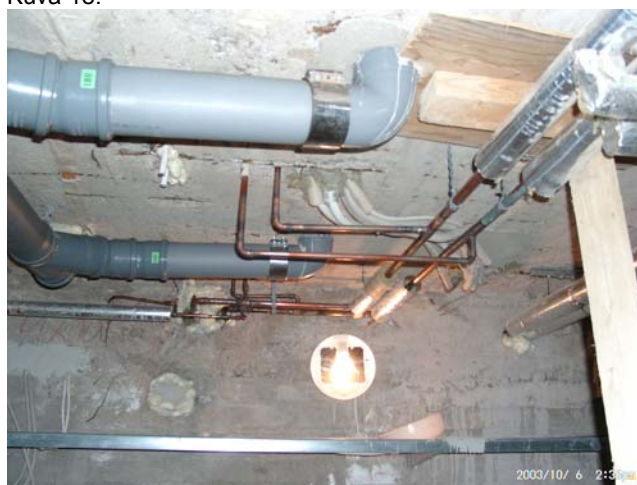
Kuva 20. Kuva ruokalan keittiön kohdalta. **Eristämättömiä vesiputkia, sähköputkien suoja-putkia, joihin virtasi ilmaa alustatilasta, purkamattomia muottilauoituksia, katkaistuja tulppaamattomia vesiputkia**.

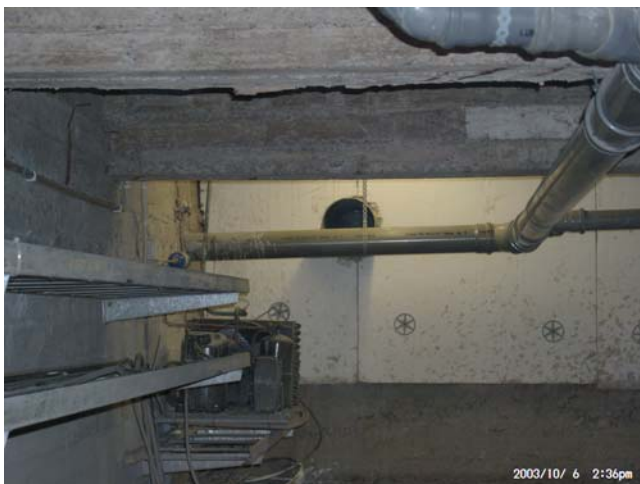
Kuva 21. Ruokalan keittiön kohdalla **korvausilmaputken pää ja viemäriputki kohtaavat alle 1 m etäisyydellä** toisistaan.

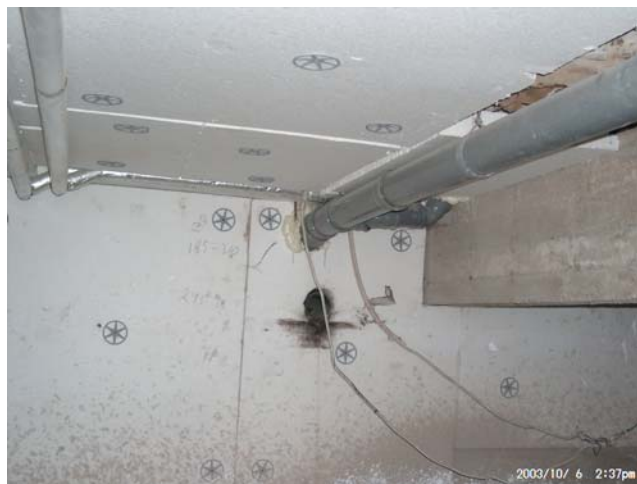
Kuva 22. Ruokalan keittiön kohdalla **korvausilmaputken pää ja viemäriputki kohtaavat alle 1 m etäisyydellä** toisistaan.

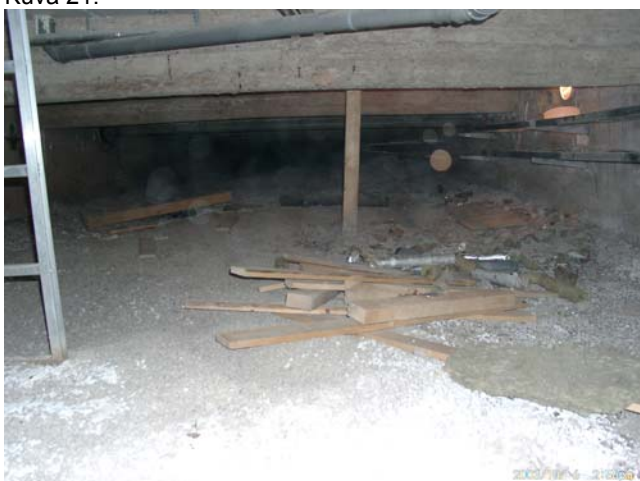
Kuva 23. Ruokalan keittiön kohdalla rakennusjätettä alustatilan pohjalla.

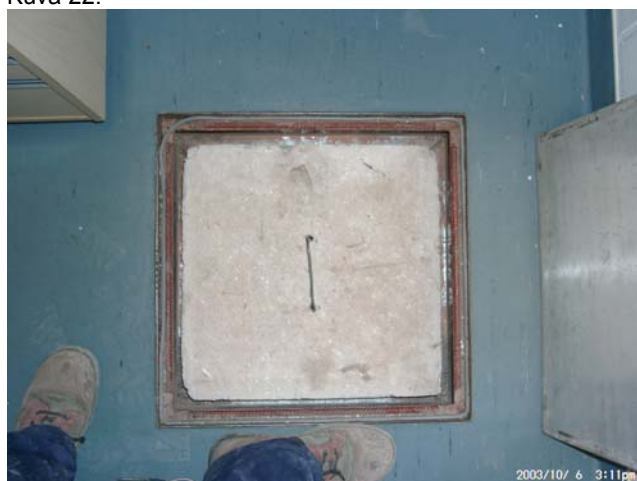
Kuva 24. Ruokalan keittiön emännän huoneessa oli käyntiluukku alustatilaan. Luukku oli tiivistetty, mutta **tiivistys oli epäonnistunut, ilmaa virtasi emännän huoneeseen sekä tiivisteiden raoista että luukun nostoreiästä**. Lämmöneristeen virkaa hoitava **styrox oli liian pieni aukkoonsa, levyn ja karmirakenteen väliin jäi useiden senttien rako**. Emäntä istuu työpisteessään tämän luukun päällä ja reiästä virtaa ilmaa suoraan tuolin alle.

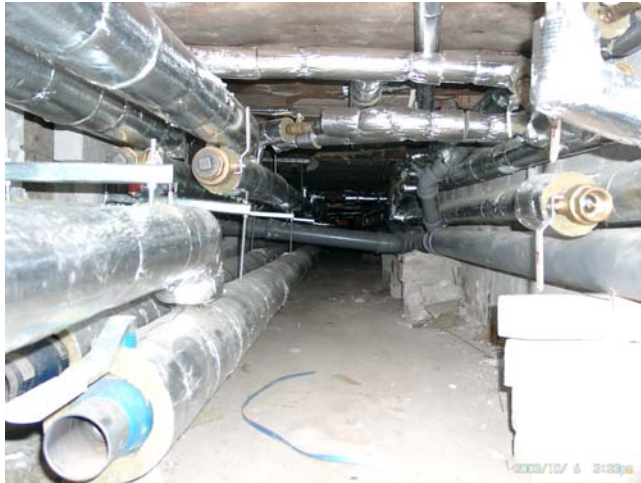
Kuva 25. Edellisen kuvan luukusta etelään otettu kuva. Kuvassa näkyy **kaksi avointa putken päätä**, joista **todennäköisesti virtaa vettä, jos venttiilit avautuvat** esim. putkikanaalissa liikuttaessa vaatteiden tarttuessa vahingossa kahvaan. Venttiilien **päihin tulee asentaa tulpat**, kuten on vasemmalla ylhäällä olevan putken päässä.

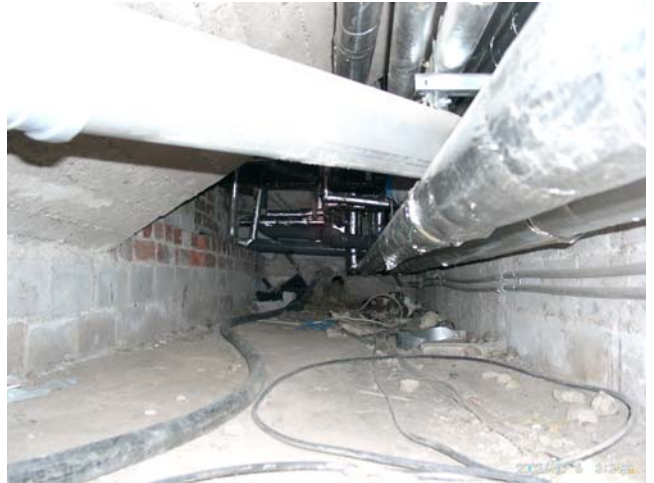
Kuva 26.

**Kuva 26.** Edellisen kuvan kohdalta toiseen suuntaan otettu kuva. **Putkikanaalin pohjalla oli kaikenlaista roinaa ja rakennusjätettä, jotka tulisi poistaa.**

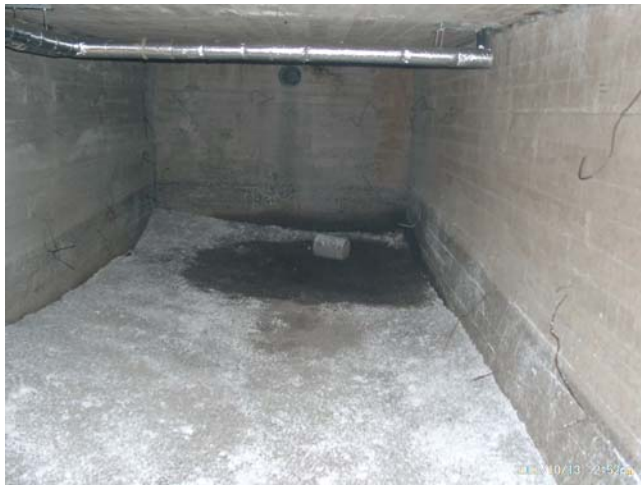
Kuva 27. **Käytävän alapuolisen alustatilan eteläpäässä oli pohjalla oleva sora veden kastelemaa.** Sora oli **aivan märkää. Perusmuurien kosteuspitoisuus** oli pintakosteudenosoittimen mukaan **kohonnut** ko. kohdalla, mutta myös muualla, **miltei alapohjan alapinnan korkeuteen saakka** (~300...600 mm alapohjan alapinnasta). Peräseinällä näkyvästä korvausilmareistä virtasi runsaasti ilmaa tilaan ja tilassa havaittiin olevan voimakas ilmavirtaus. **Tilassa ei havaittu poisto venttiiliä**, joten **poisto tapahtunee joko rakenteissa olevan reiän (jollaista ei löydetty) kautta muihin alustatilan osastoihin tai tarkasteluhetkellä auki olleen käyntiluukun kautta käytävään.** Luukun kiinni ollessa poisto voi tapahtua sen avausreiän kautta, kts. kuva 30.

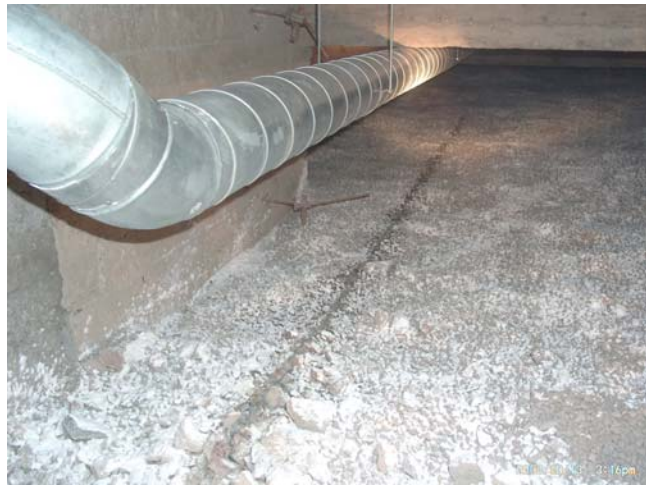
Kuva 28

**Kuva 28.** Edellisen kuvan alustatilan pohjoispäässä oli **lämmöneristämätön IV-putki**, jonka ulkopintaan on **tiivistynyt kosteutta, joka on tippunut soran pinnalle.**

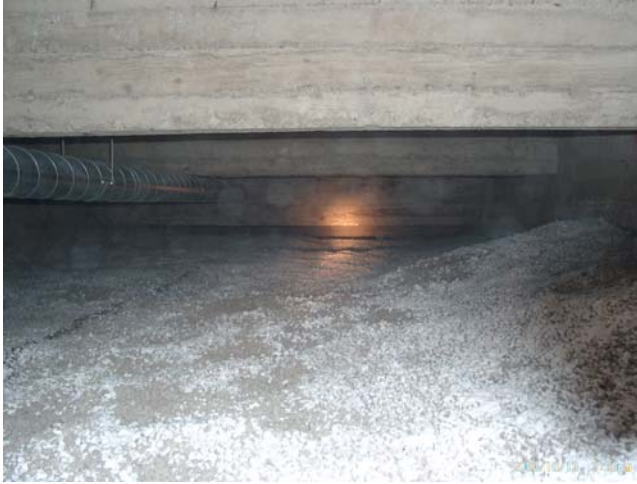
Kuva 29.

**Kuva 29.** Edellisten kuvien alustatilan pohjoispäädyssä oli **alustatilan korkeus palkkien kohdalla minimissään jopa alle 200 mm**. Tilan peräosan tarkastaminen näin ollen käytännössä mahdotonta.

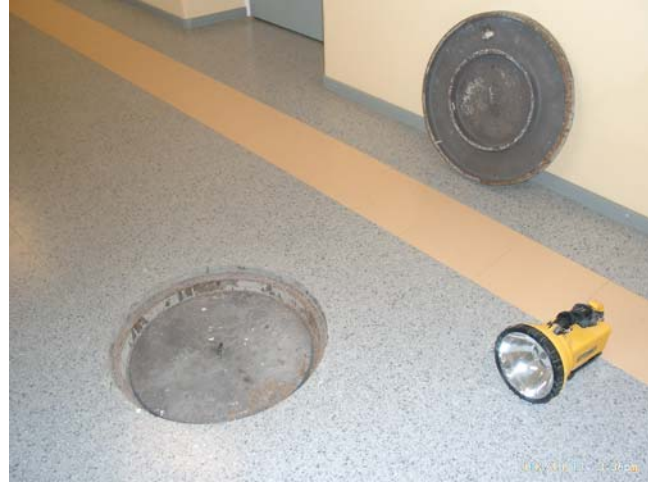
Kuva 30.

**Kuva 30.** Edellisten kuvien alustatilan kulkuluukku oli tiivistetty, mutta sen **avausreiästä virtasi runsaasti ilmaa alustatilasta käytävään**.
