# JOKIUOMAN PÄIVÄKODIN ALUSTATILA

KUNTOSELVITYS 19. 1. 2001

# ALUSTATILAN KUNTOKARTOITUS

**KOHDE:** JOKIUOMAN PÄIVÄKOTI, Vihertie 16, 01620 Vantaa  
Rakennusvuosi 1989

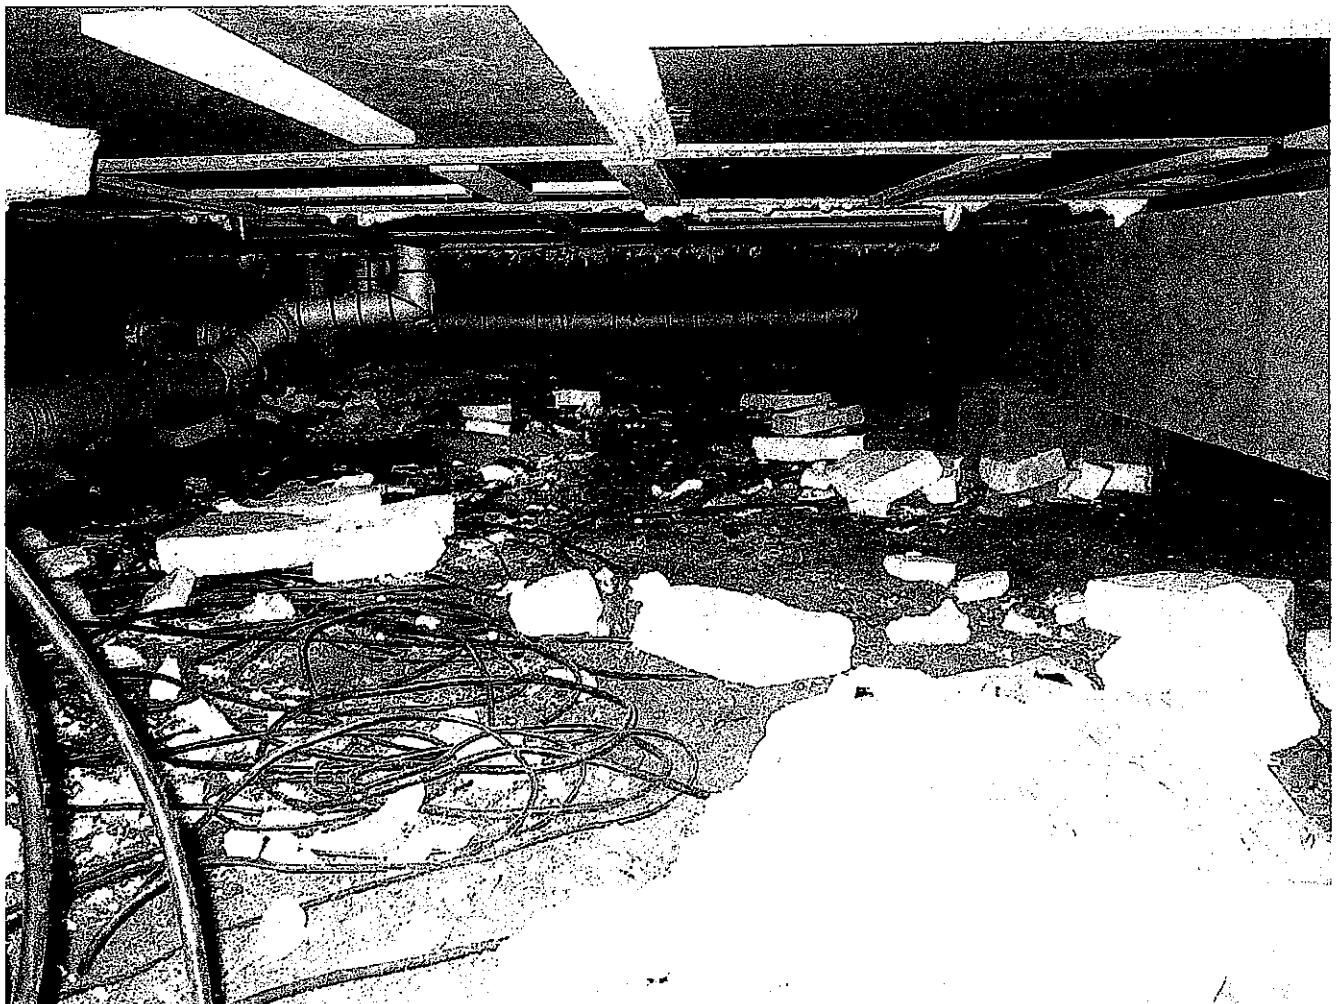
-alustatila on siivoamatta: styroxia, muoviva, pieniä puunkappaleita maan pinnalla. Kansikuva.

KORJAUSTYÖT SUORITETAAN NOUDATTAEN TALONSUUNNITTELUPALVELUN 19.4.2000 PÄIVÄTTYÄ ALUSTAVAA ALUSTATILOJEN PUHDISTAMISESTA LAADITTUA OHJETTA.

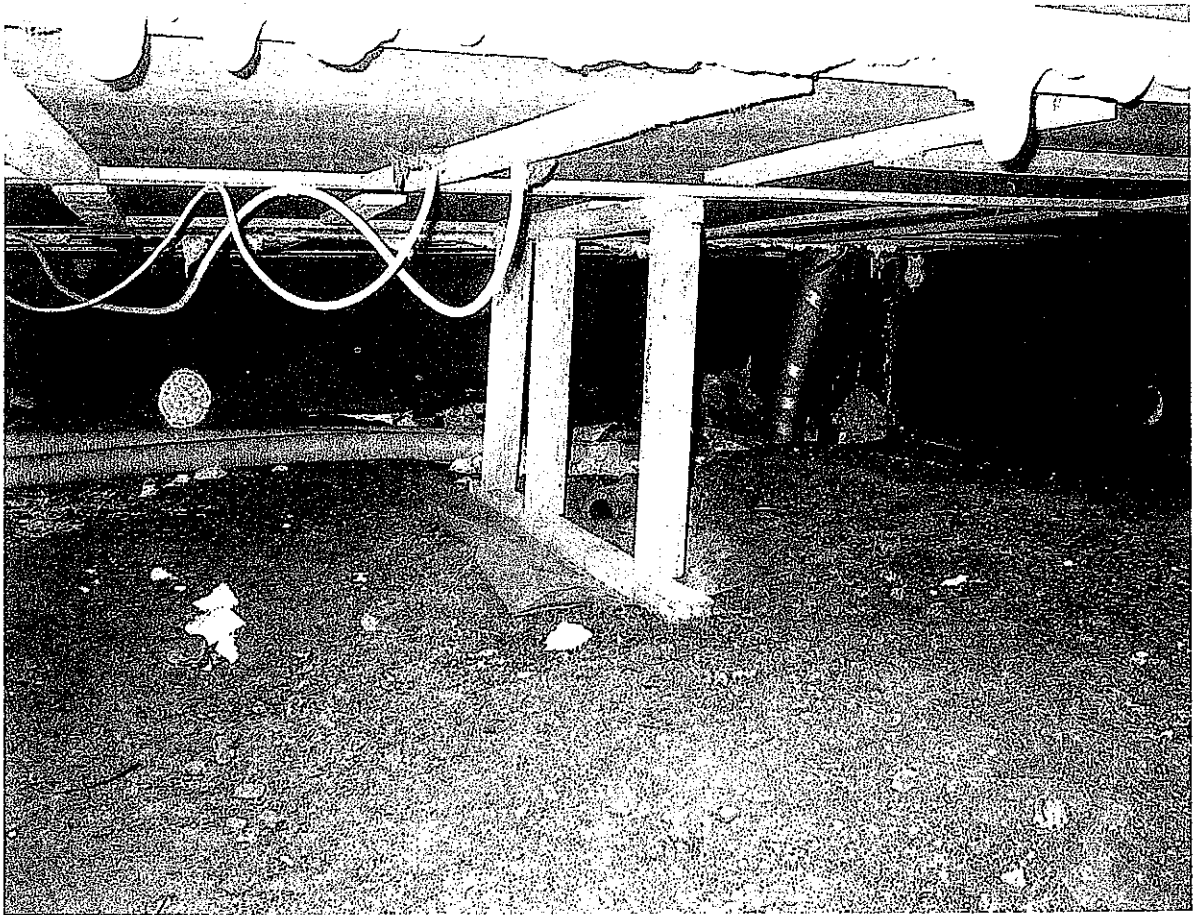
-1 maata vasten oleva puinen tuenta, kuva 1.

MAATA VASTEN OLEVA PUINEN TUENTA, KUVA 1.

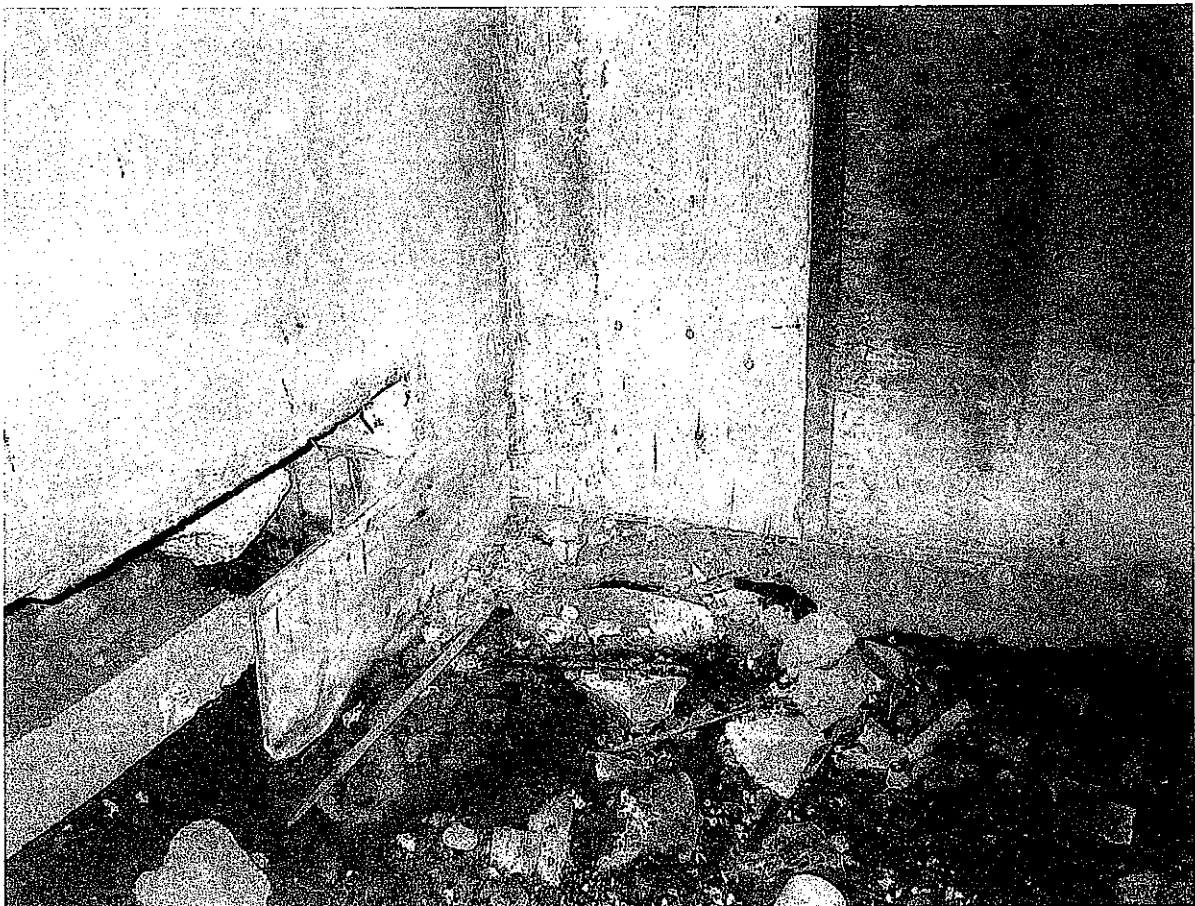
-jonkin verran puutavaraa betonirakenteissa kiinni, kuva 2.

BETONIRAKENTEISSA KIINNI OLEVAA PUUTAVARAA, KUVA 2.

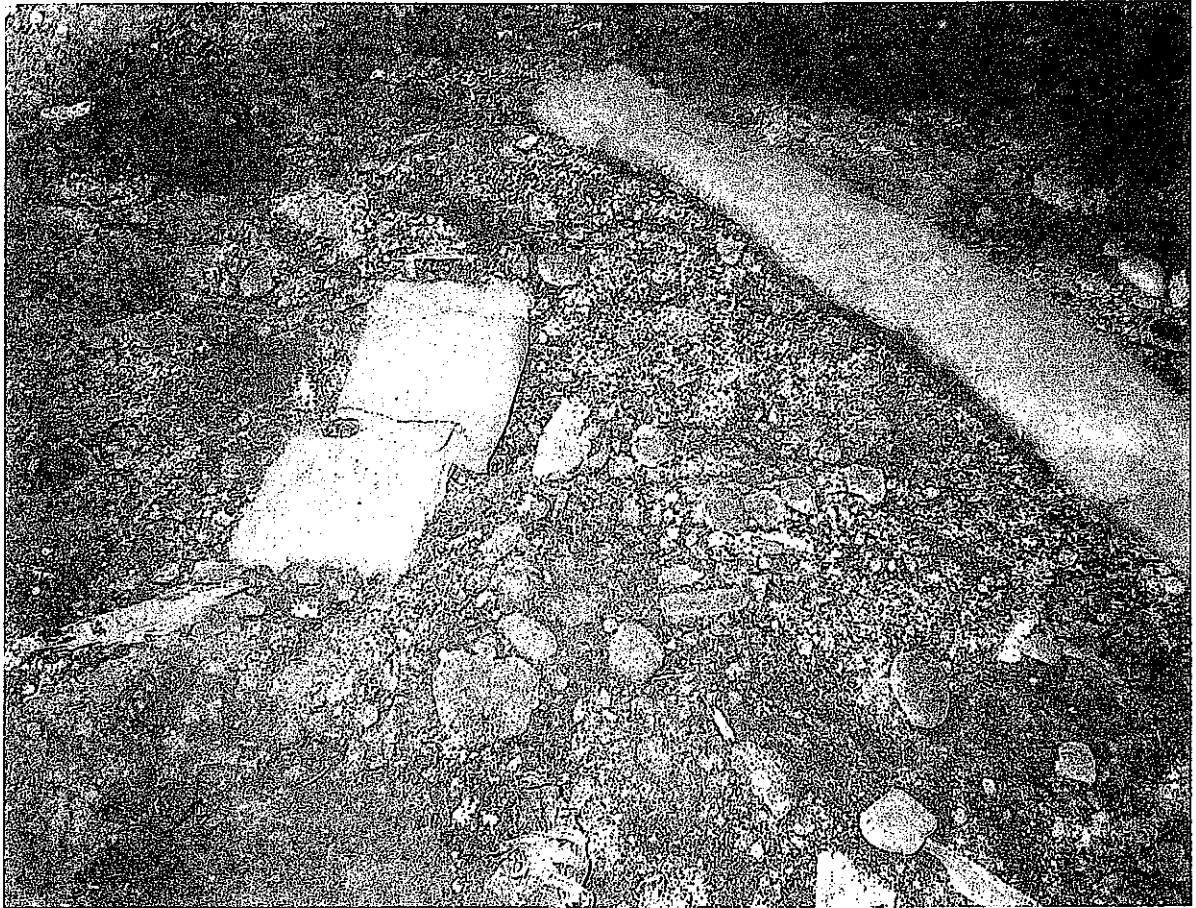
-pieniä mikrobikasvustoa maan pinnalla lähes koko alustatilan alalla. Kuva 3.

MIKROBIKASVUSTOA MAAN PINNALLA, KUVA 3.

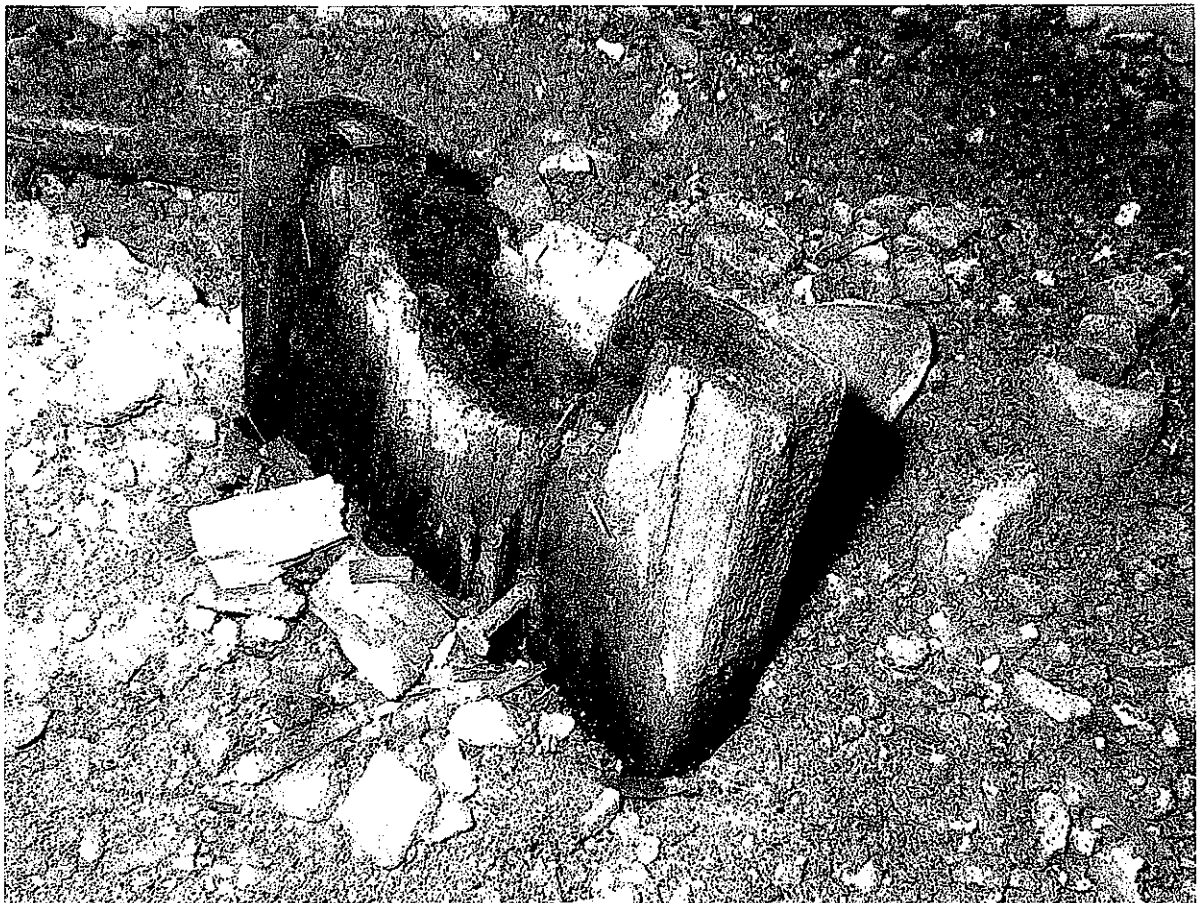
MAASSA OLEVA PUUTAVARA ON KOSTEUSVAURIOITUNUTTA, KUVA 4.
