## JOKIVARREN KOULU, VANHA PÄÄRAKENNUS

# ILMANVAIHTOJÄRJESTELMÄN KUNTOTUTKIMUS

**Tutkimuksen ajankohta:** vko 3 / 2009  
**Raportin päiväys:** 26.01.2009  
**Tilaaajan yhteyshenkilö:** Vantaan Kaupunki  
Mikko Krohn, 040 749 2594

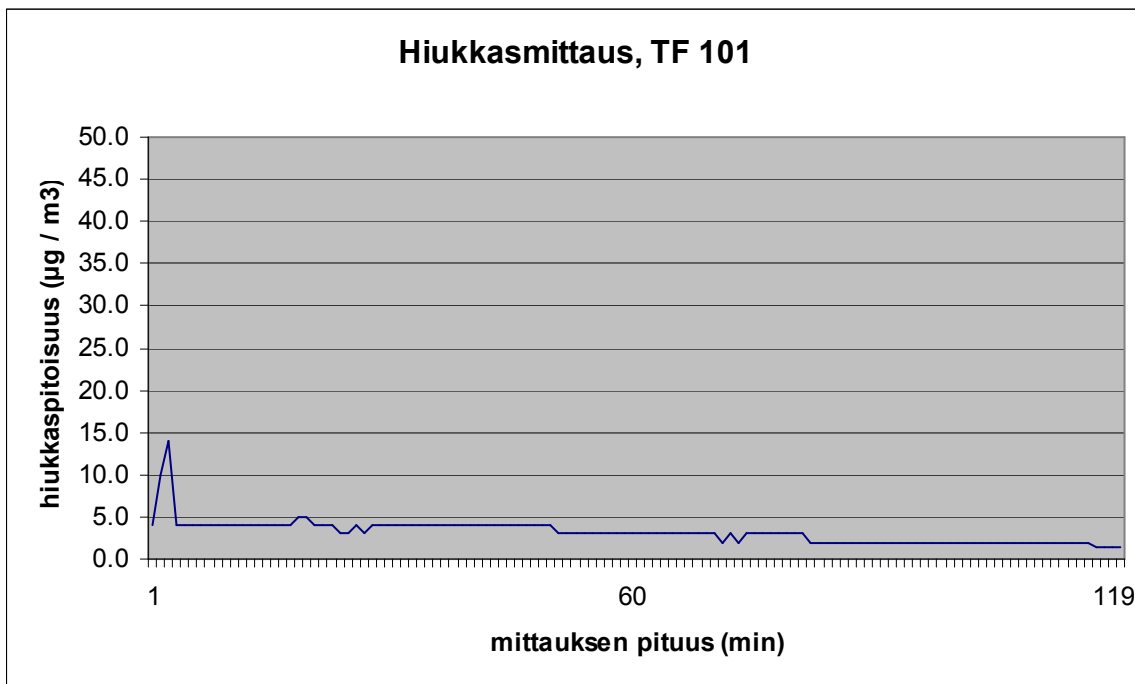
Hiukkaspitoisuuksien mittauksissa havaittiin tuloilmakoneen sisään puhalluskanavassa hiukkaspitoisuuksien vaihtelevan välillä 2,0 – 14,0 µg/ m<sup>3</sup> (Suomen rakentamismääräyskokoelmassa D2 on sisäilman epäpuhtauksien pitoisuuden suunnittelun ohje arvoksi määritetty alle 50 µg/ m<sup>3</sup> koko luokassa PM<sub>10</sub>). Mittaustulokset vaikuttavat melko hyviltä, eikä koneen suodattimissa vaikuttaisi olevan suuria ohivirtauksia.

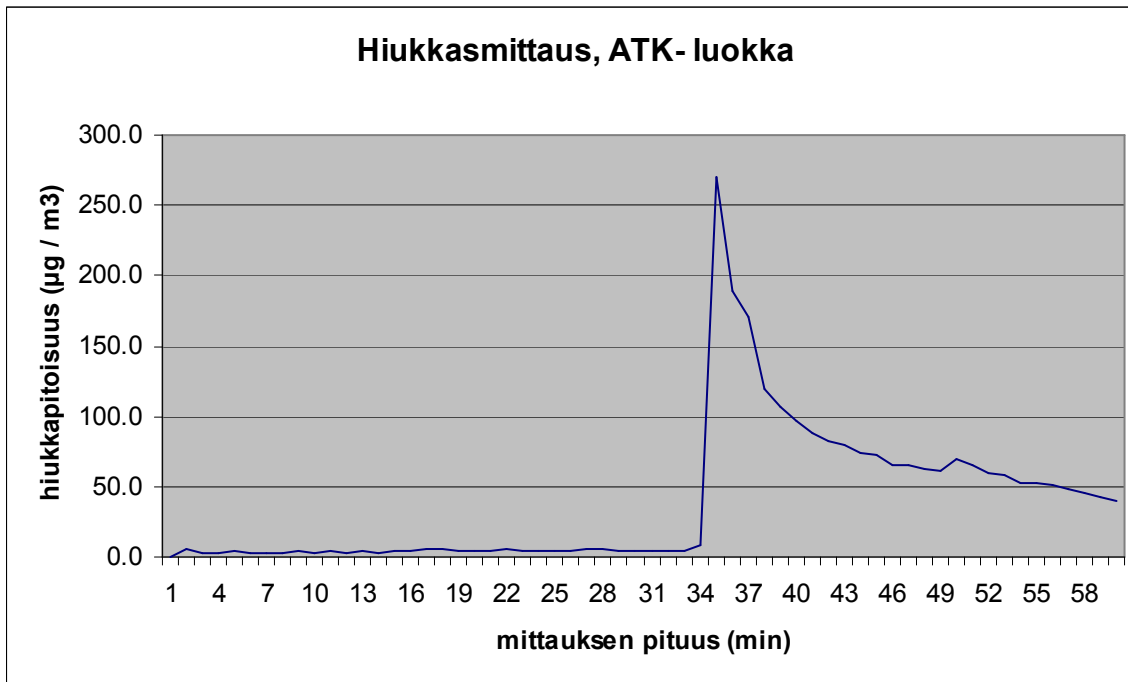
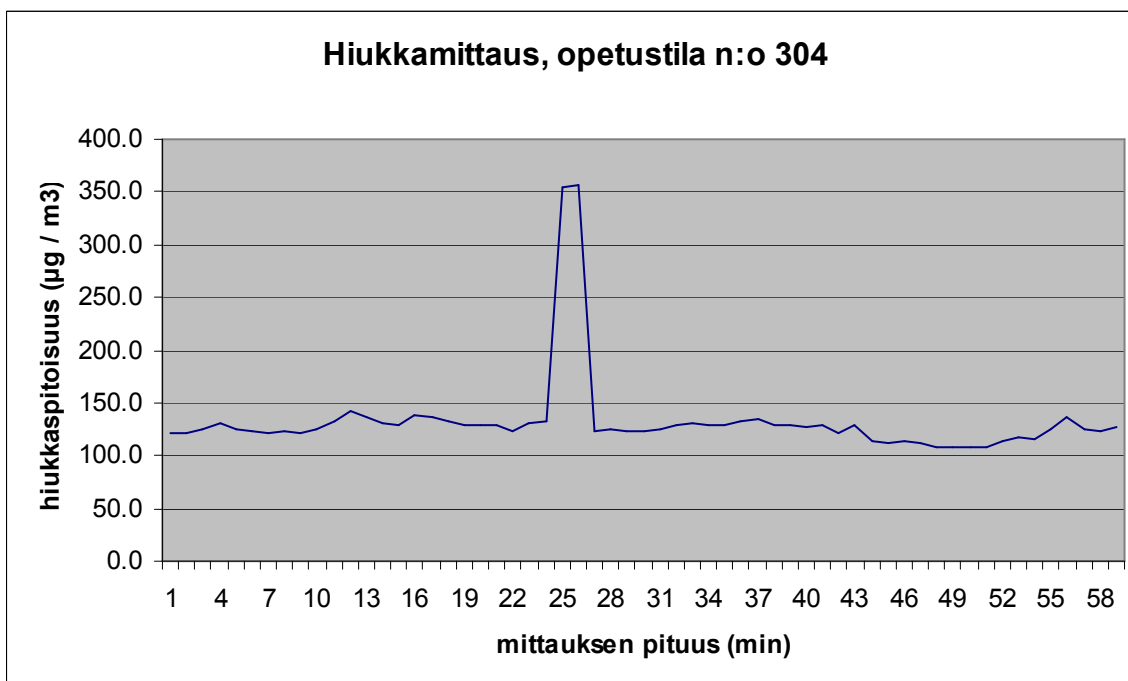
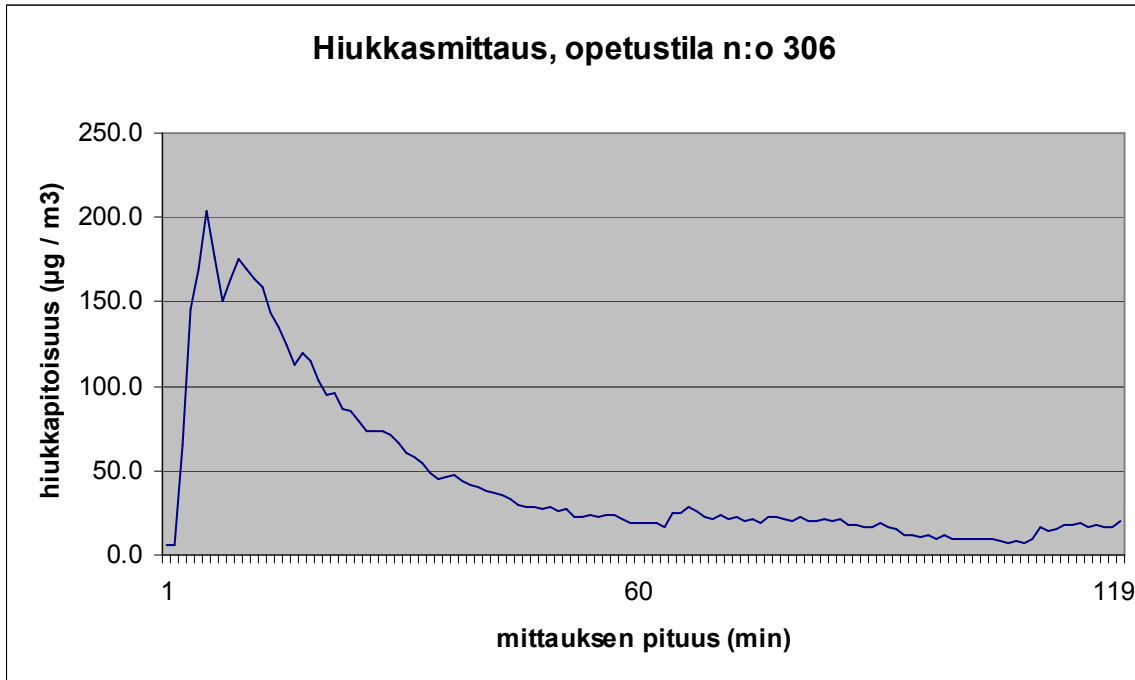
Hiukkaspitoisuuksien mittauksissa havaittiin luokkatilojen mittaustulosten vaihtelevan välillä 10 - 350 µg/ m<sup>3</sup> (*Suomen rakentamismääräyskokoelmassa D2 on sisäilman epäpuhtauksien pitoisuuden suunnittelun ohjearvoksi määritetty alle 50 µg/ m<sup>3</sup> koko luokassa PM<sub>10</sub>*). Mittaustulokset ovat vain suuntaa antavia, koska mittauksien pituus on melko lyhyt, vain 1-2 h. Rakennuksen ilmamäärät tulisi tasapainottaa, jonka jälkeen olisi syytä suorittaa tarkemmat hiukkaspitoisuuksien mittaukset ja mittauksien kesto tulisi olla vähintään 24 tuntia normaalin käytön aikana.

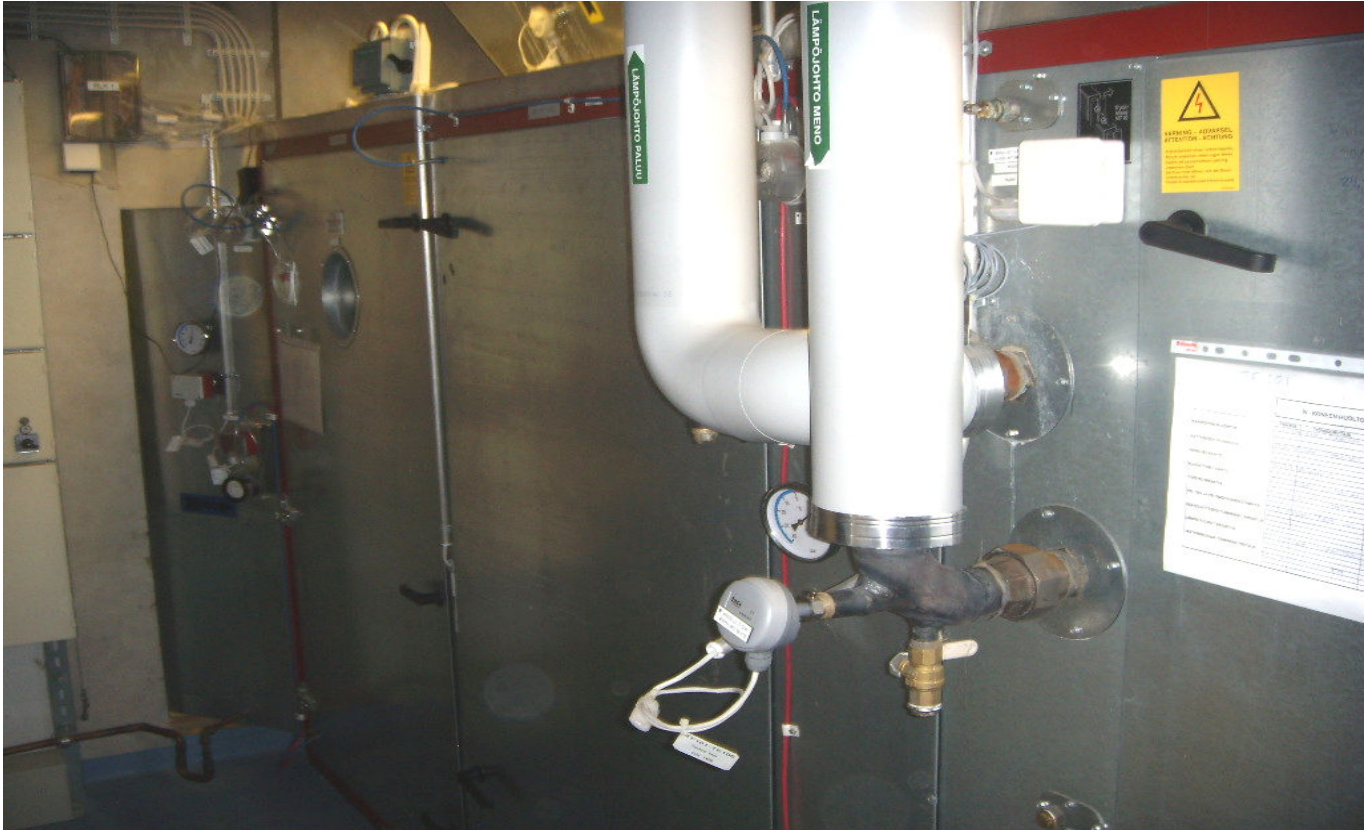
Vanhan päärakennuksen ilmastointikone on uusittu vuonna 1997. Koneen valmistaja on ABB / ABY ja se sijaitsee 3 krs IV- konehuoneessa (kuva 1). Kone ovat varustettu sulkupellillä, suodattinyksiköllä, LTO- kuutiolla, lämpöpatterilla ja puhallinyksiköllä.

KUVA 1. Yleiskuva IV- konehuoneesta.

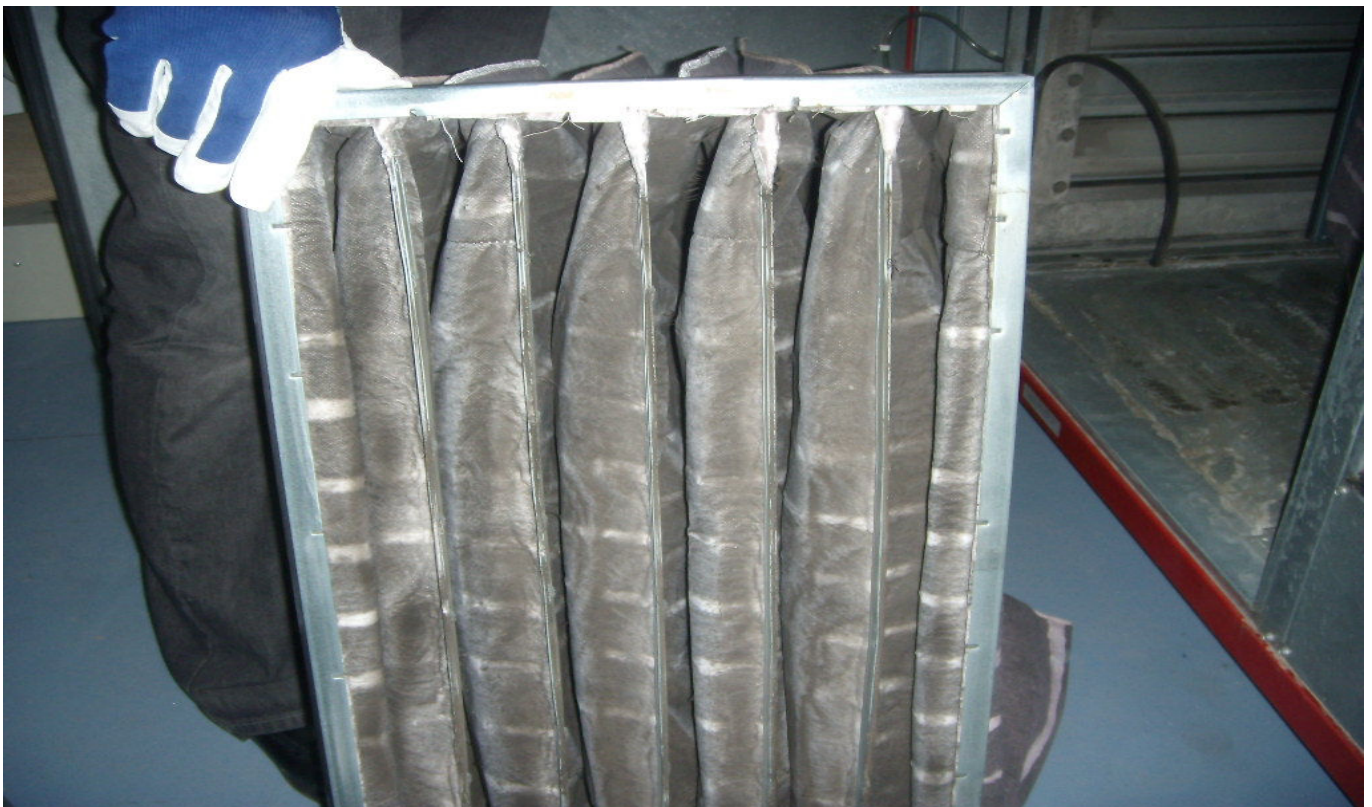
- Suodattimet ovat hieman pölyiset (kuva 2). Suodattimet tulee uusita huoltosuunnitelman mukaisesti.
- Puhallin on hieman pölyinen (kuva 3). Puhallin tulee puhdistaa / pestä seuraavan huollon yhteydessä.
- Puhaltimen kumityyny ovat hieman lohkeilleet (kuva 4). Puhaltimen kumityyny tulee uusita seuraavan huollon yhteydessä.
- Tuloilmakoneen äänenvaimennuskammiot ovat eristetty mineraalivillalla, joka on päällystetty reikäpellillä. Kanavien liikkussa paineen voimasta ilmaan pääsee mineraalivillakuituja. Koneen villapinnat tulee puhdistaa ja käsitellä suoja-aineella.

KUVA 2. Yleiskuva tuloilmasuodattimista.

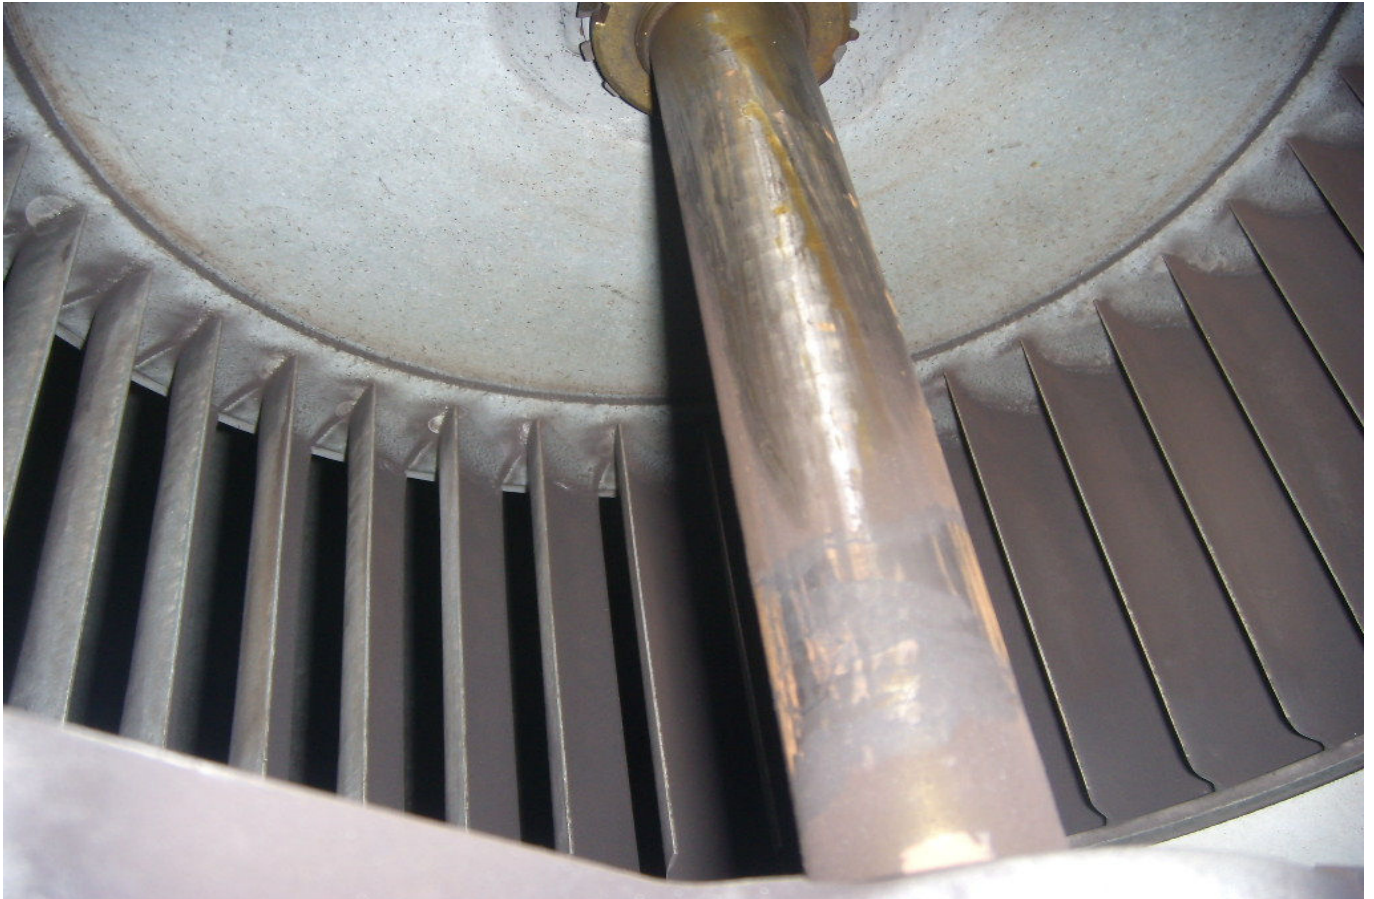
KUVA 3. Yleiskuva tuloilmapuhaltimesta.

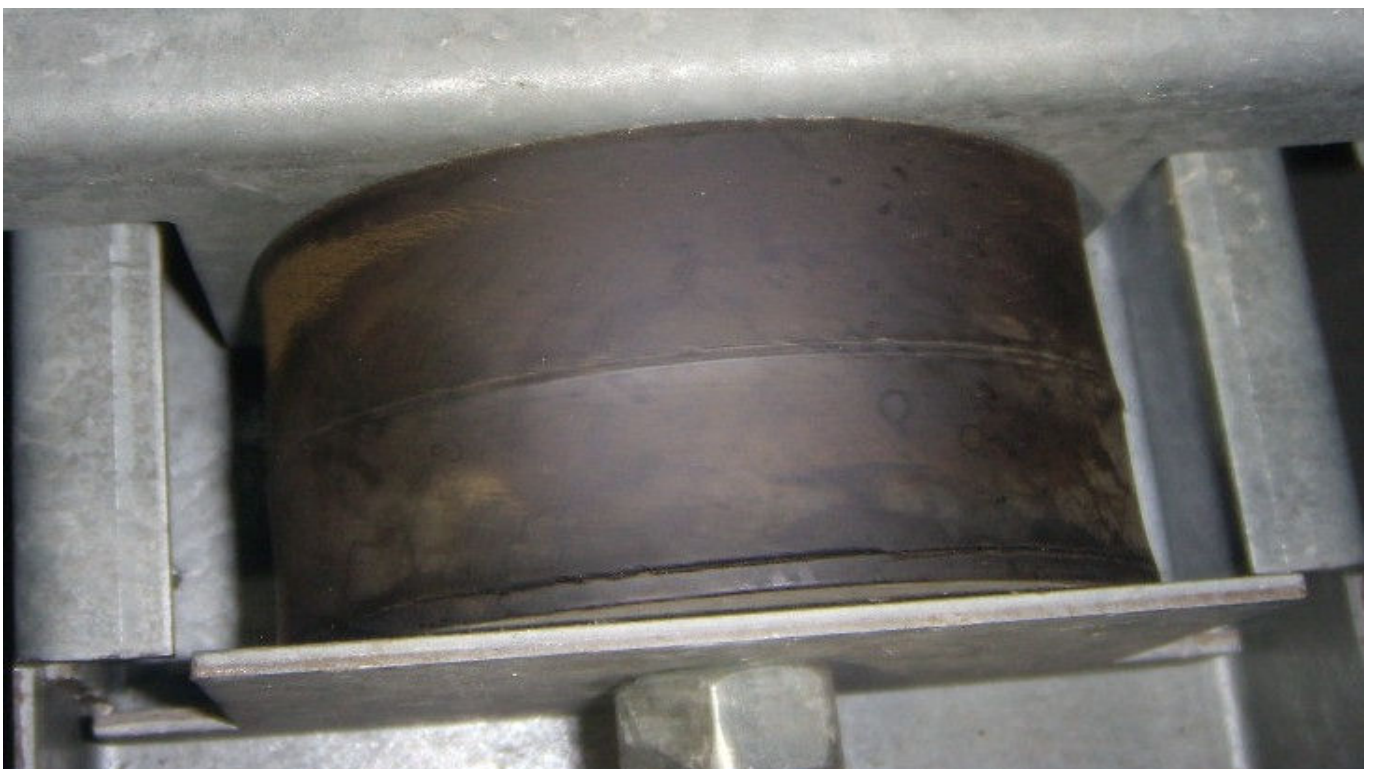
KUVA 4. Yleiskuva puhaltimen kumitynnystä.

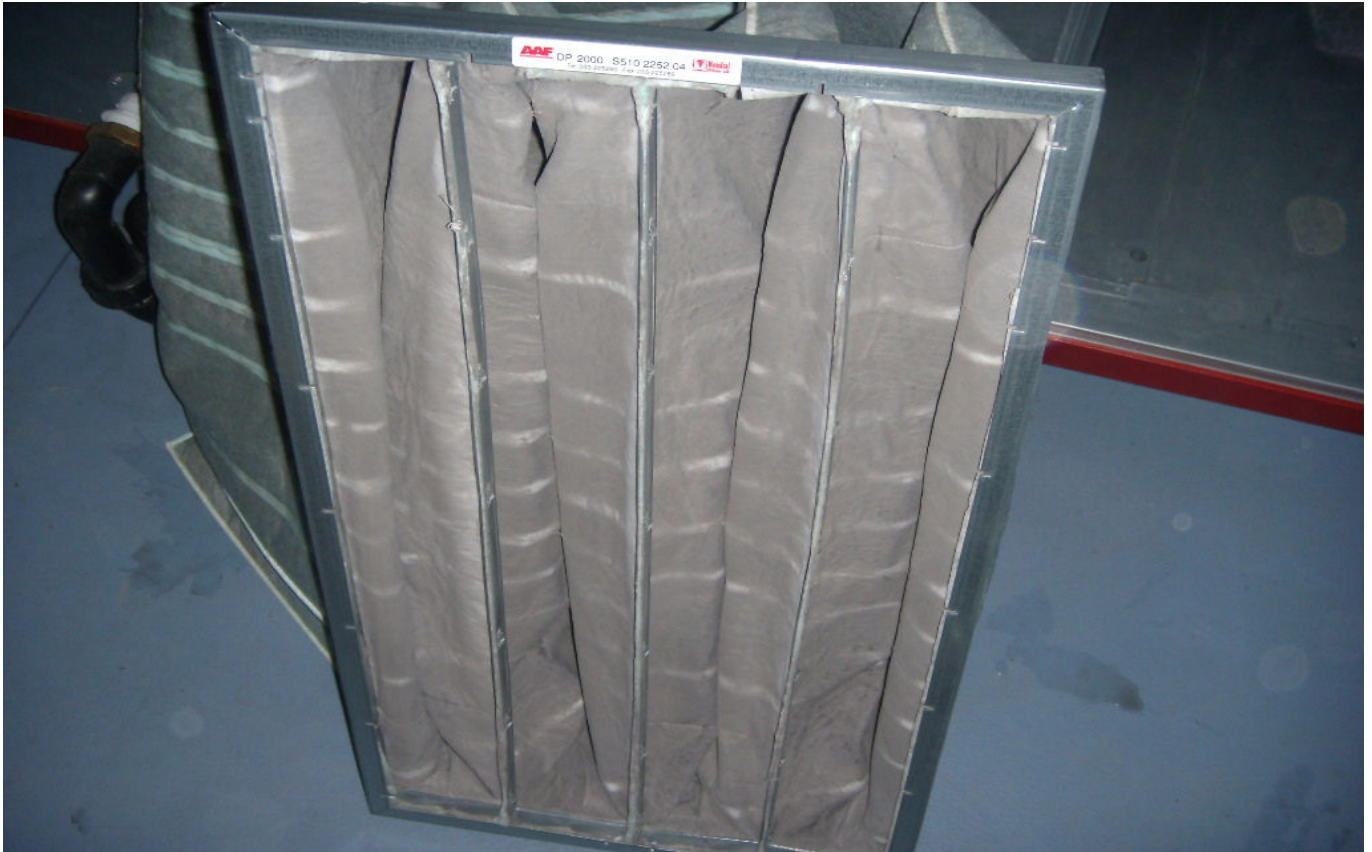
- Suodattimet ovat hieman pölyiset (kuva 5). Suodattimet tulee uusita huoltosuunnitelman mukaisesti.
- Puhallin on hieman pölyinen (kuva 6). Puhallin tulee puhdistaa / pestä seuraavan huollon yhteydessä.
- Puhaltimen kumityyny ovat hieman lohkeilleet. Puhaltimen kumityyny tulee uusita seuraavan huollon yhteydessä.
- Poistoilmakoneen äänenvaimennuskammiot ovat eristetty mineraalivillalla, joka on päällystetty reikäpellillä. Kanavien liikkussa paineen voimasta ilmaan pääsee mineraalivillakuituja. Koneen villapinnat tulee puhdistaa ja käsitellä suoja-aineella.

KUVA 5. Yleiskuva poistoilmasuodattimesta.

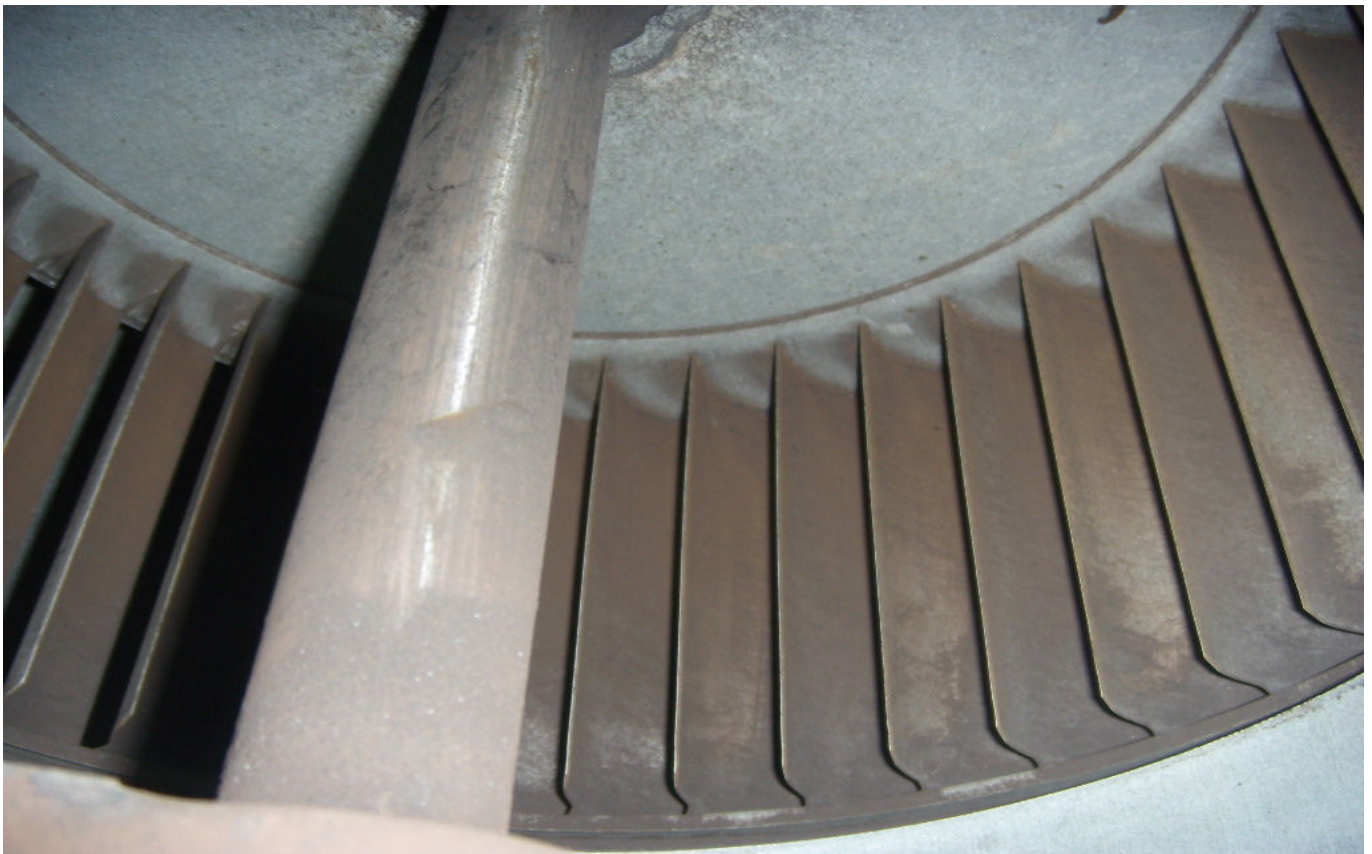
KUVA 6. Yleiskuva poistoilmapuhaltimesta.

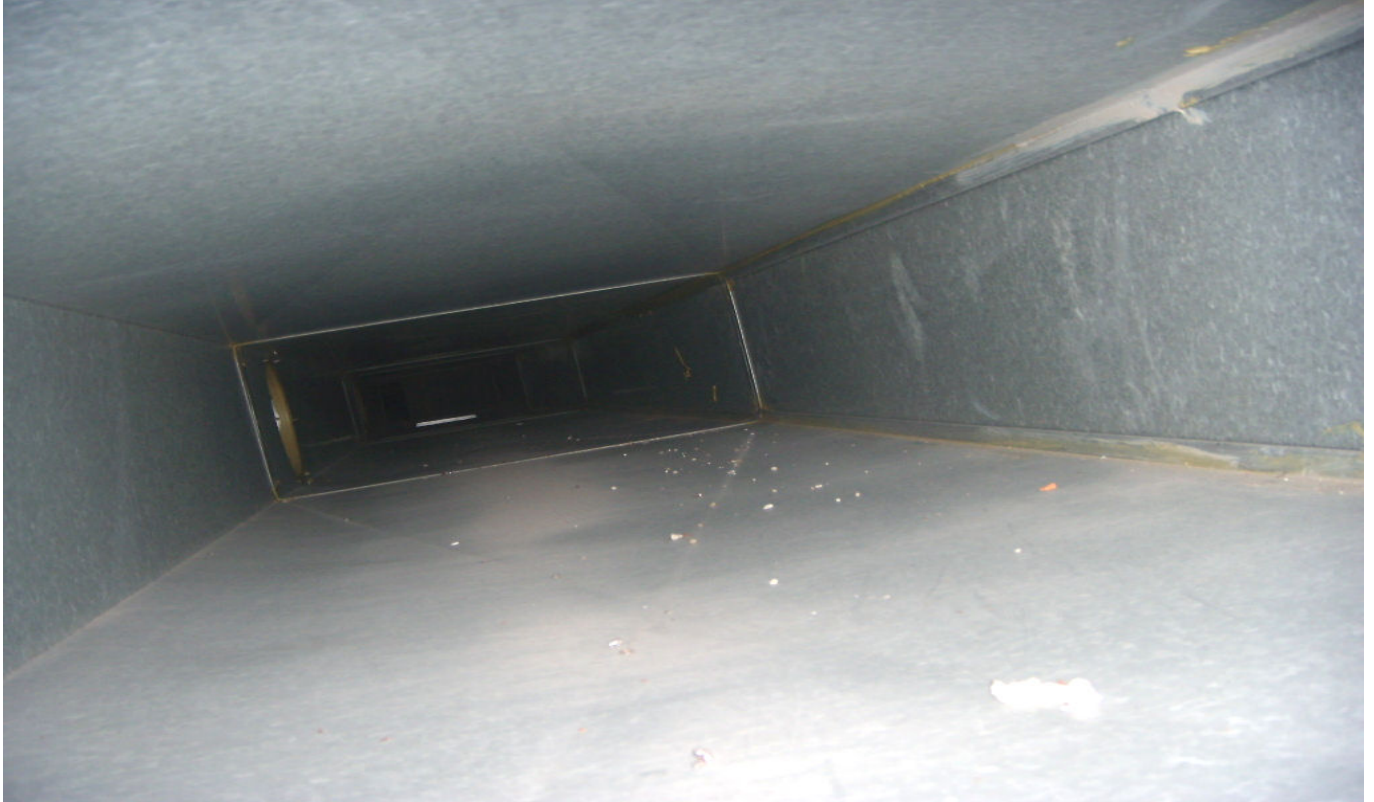
Tulo- ja poistoilmakanavat on rakennettu terälevykanavista (kierresaumaputkea ja kanttikanaavaa). Peltikanavat ovat rakenteellisesti kunnossa ja havaintojen perusteella tutkimusalueen tulokanavat ovat melko puhtaita (**kuva 7**). Tutkimusalueen poistoilmakanavissa on havaittavissa osin hieman pölykertymää (**kuva 8**). Vanhan päärakennuksen ilmastointikanavat tulisi nuohota huoltosuunnitelman mukaisesti.

KUVA 7. Yleiskuva tuloilmakanavasta.

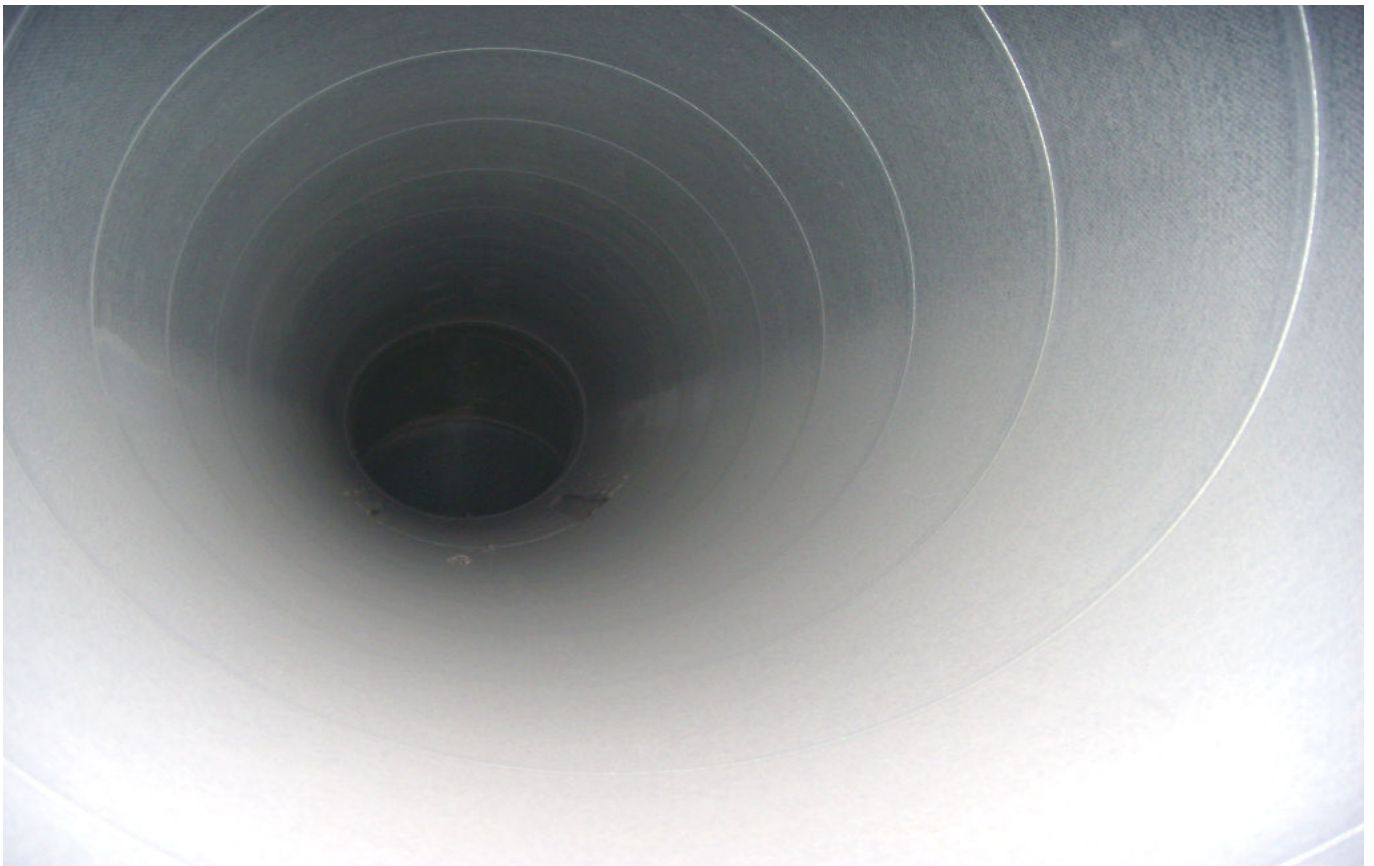
KUVA 8. Yleiskuva poistoilmakanavasta.

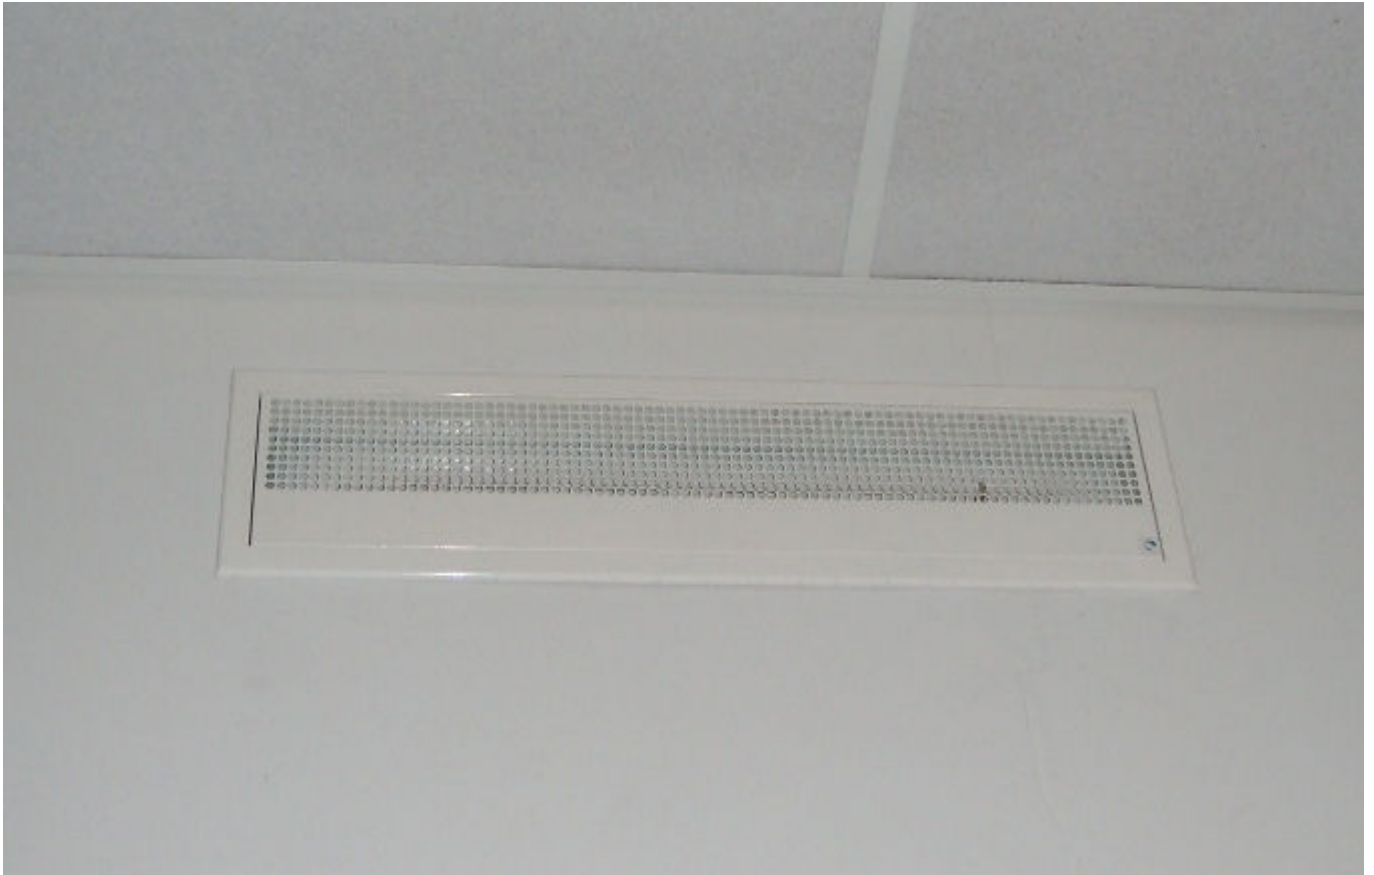
Tuloilmaelimet ovat ns. katto- ja seinähajottajia (kuva 9 ja kuva 10). Tuloilmaelimien tasauslaatikoissa on villapintaeriste, joista saattaa päästä villakuituja huoneilmaan (kuva 11 ja kuva 12). Tasauslaatikot tulee puhdistaa ja villapinnat tulee käsitellä suoja-aineella, jotta villakuitujen mahdollinen pääsy huoneilmaan saadaan estettyä. Pääte-elimet ovat melko puhtaita ja täysin toimivia nykyjärjestelmässä. Tasauslaatikot tulee puhdistaa nuohouksen yhteydessä ja villapinnat tulee tarkastaa ja suoja-ainekäsittely tulee uusien tarpeen vaatiessa, jotta villakuitujen mahdollinen pääsy huoneilmaan saadaan estettyä.

KUVA 9. Yleiskuva seinähajottajasta.

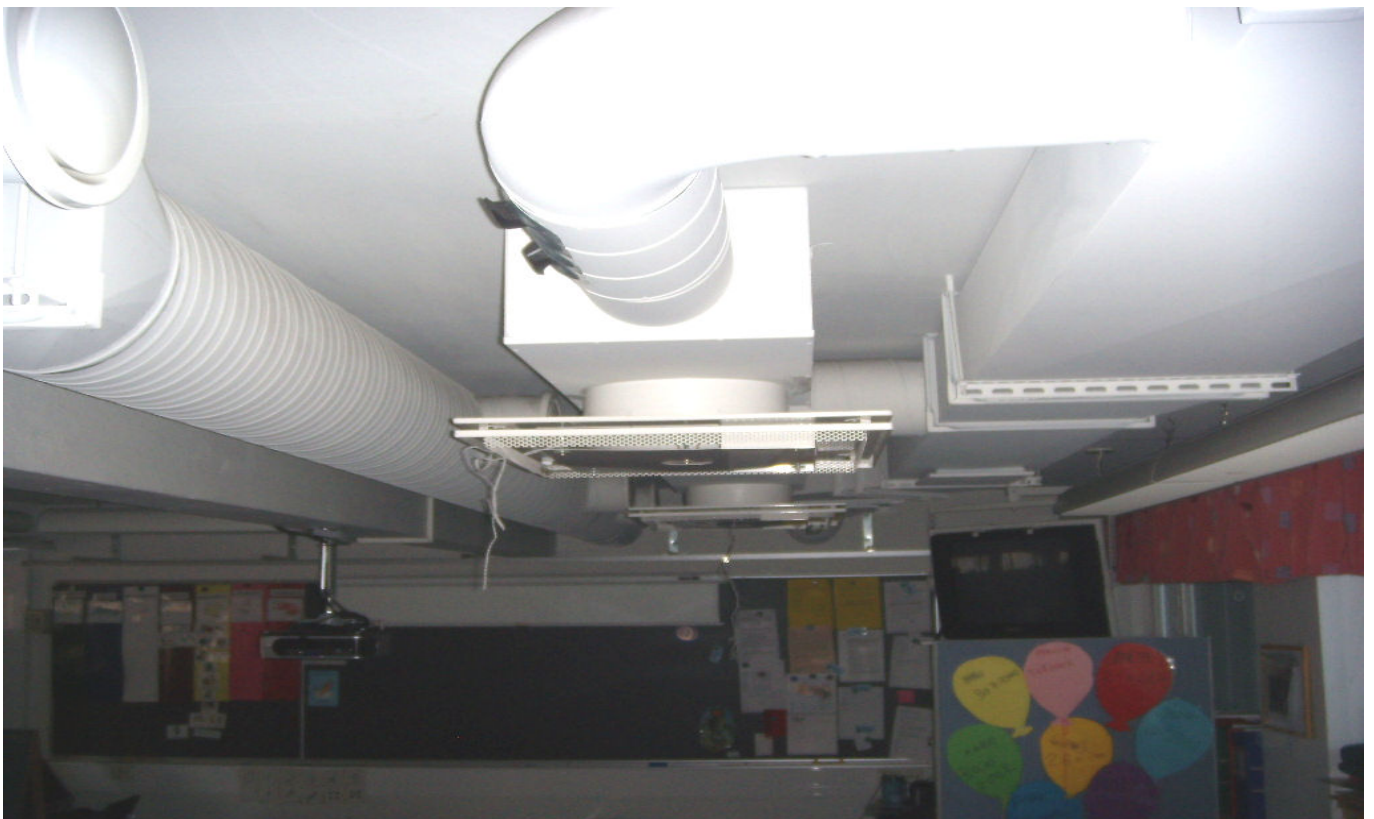
KUVA 10. Yleiskuva kattohajottajasta.

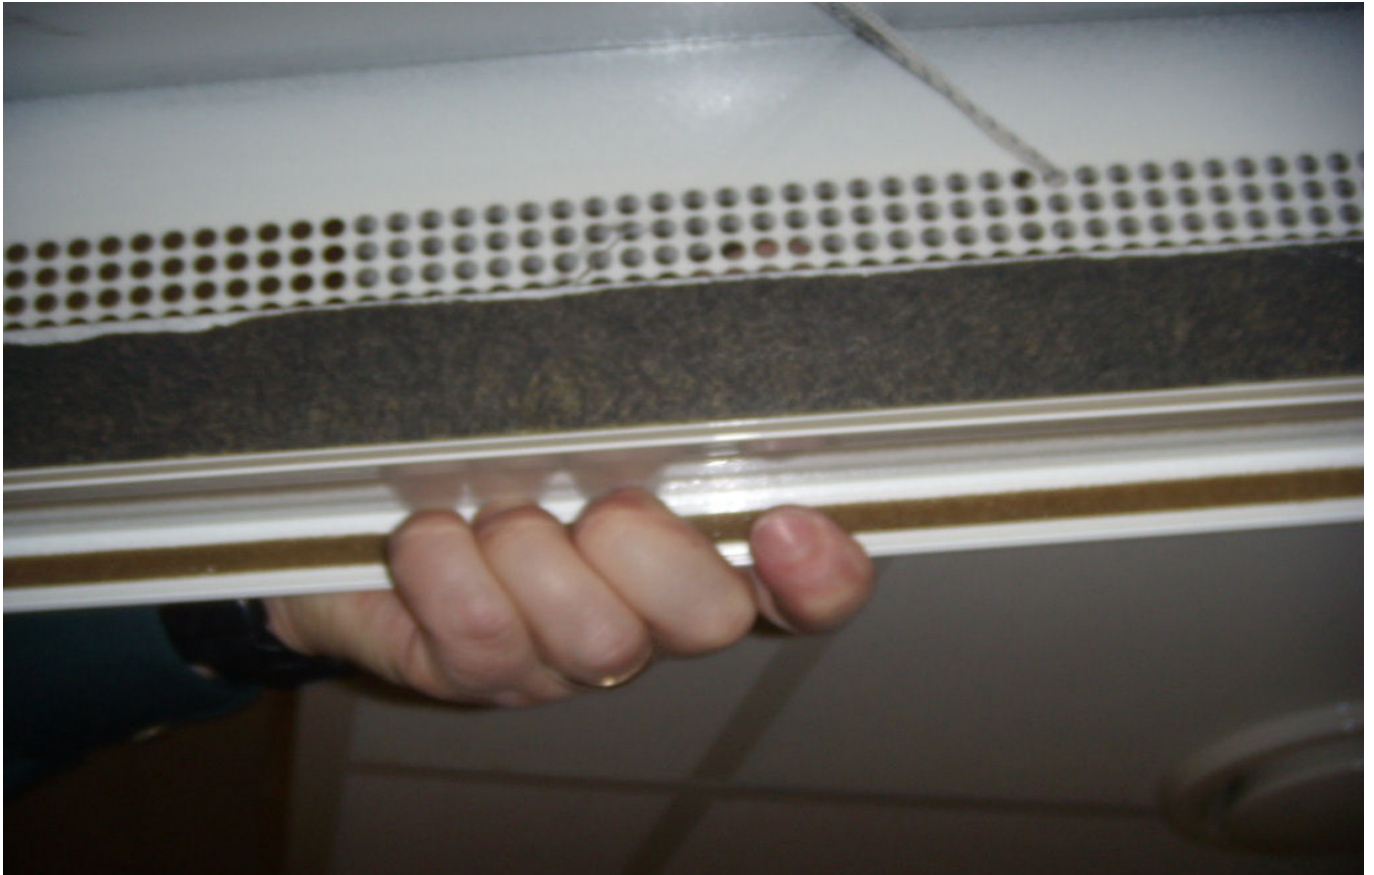
KUVA 11. Yleiskuva tuloilman pääte-elimistä, jossa on villapintaeristettä.

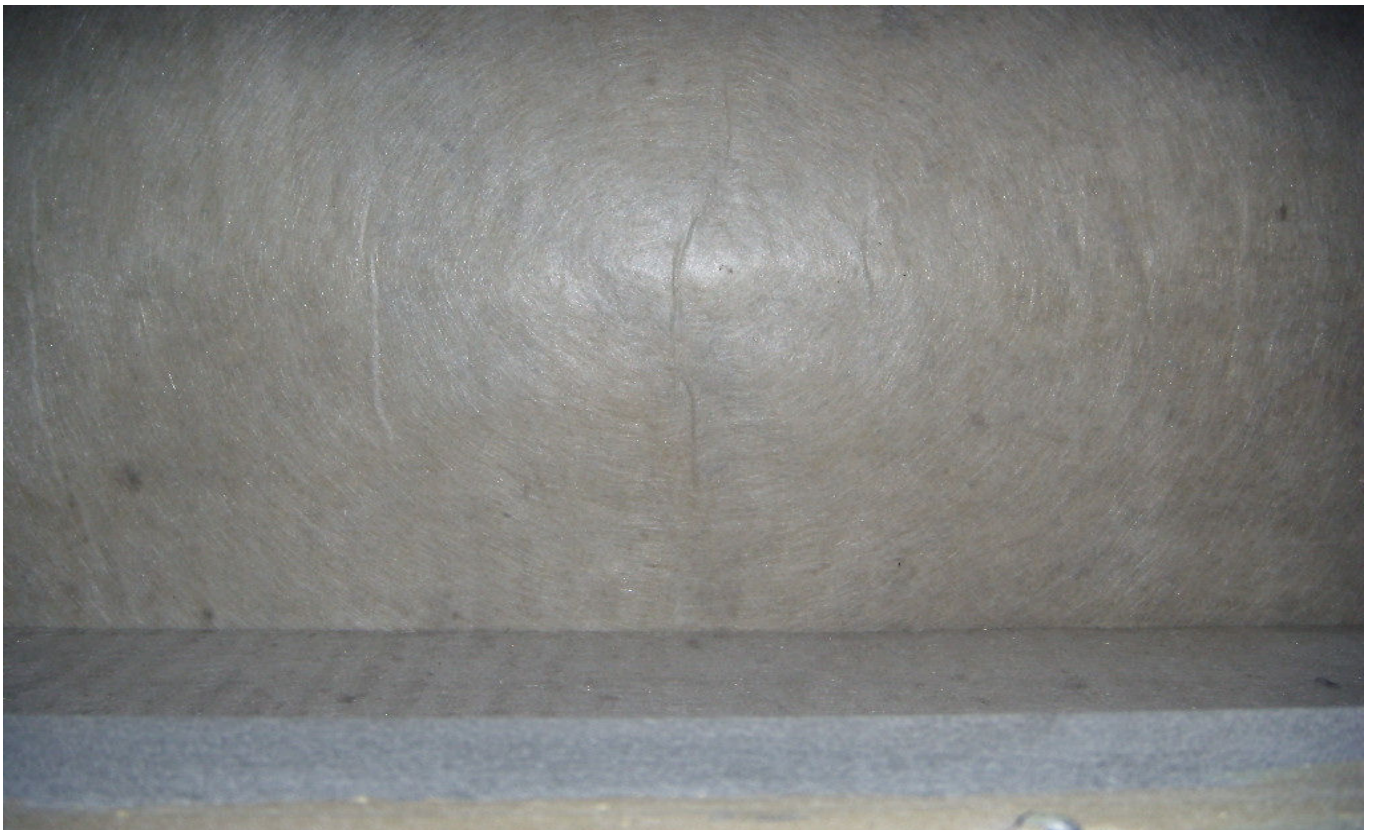
KUVA 12. Yleiskuva tasauslaatikosta.
