## Jokivarren koulu

# Ulkoseinien rakenneliittymien ilmatiiveyden varmistaminen merkkiainekokeella

Aika: 19.6.2012

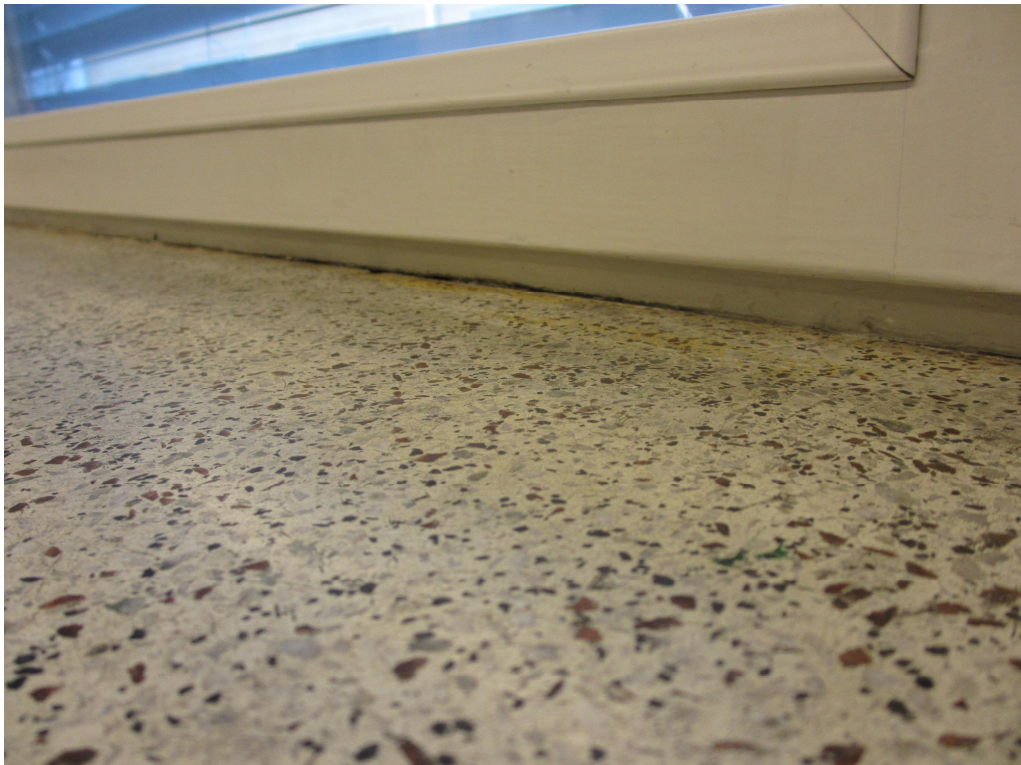
- Mittaushetkellä sää oli pilvinen ja lähes tyyni. Huoneen paine-eroa ulkoilmaan nähden mitattiin ennen merkkiainekokeen aloittamista. Huonetila oli ulkoilmaan nähden noin 15,5 Pa alipaineinen.
- Ilmavuotoja havaittiin
  - ikkunan alareunasta mosaiikkibetonisen ikkunapenkin ja karmin välistä (kuva 1).
  - lattian ja ulkoseinän liittymästä lattian rajasta (kuva 2)

*Kuva 1. Ilmavuotoa havaittiin ikkunapenkin ja ikkunan alakarmin liittymästä..*

Jokivarren koulun merkkiainekokeiden perusteella ilmavuotoja havaittiin ikkunan alakarmin ja ikkunapenkin saumakohdasta, sekä ulkoseinän lattia/seinäliittymästä.

Suosittelavaa olisi, että lattia/seinäliittymät sekä ikkunan alakarmin ja ikkunapenkin välinen rako tiivistetään sikaflex 15- LM liimatiivistemassalla tai Tremco Oy:n valmistamalla Tremseal SP525 elastisella saumamassalla. Lisäksi suosittelemme, että kohteessa tehdään merkkiainekokeet tiivistystyön onnistumisen varmistamiseksi.

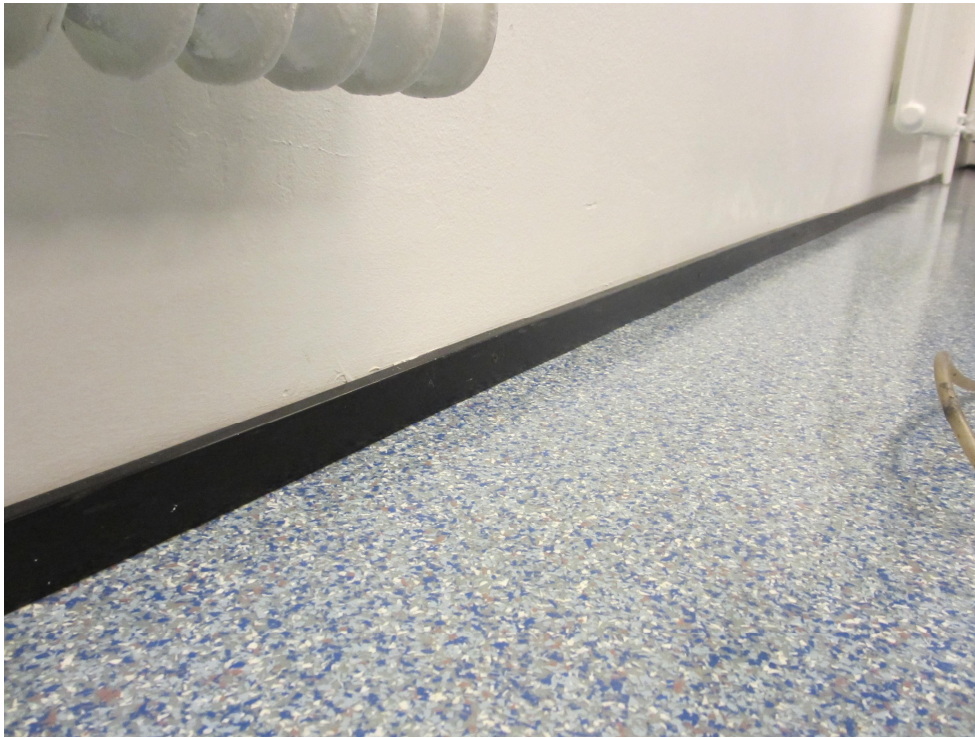
*Kuva 2. Ilmavuotoa havaittiin lattia/seinäliittymästä jalkalistan alta.*
