## **SISÄILMATUTKIMUS**

**Jokivarren Koulu**  
**Sorvatie 16, Vantaa**

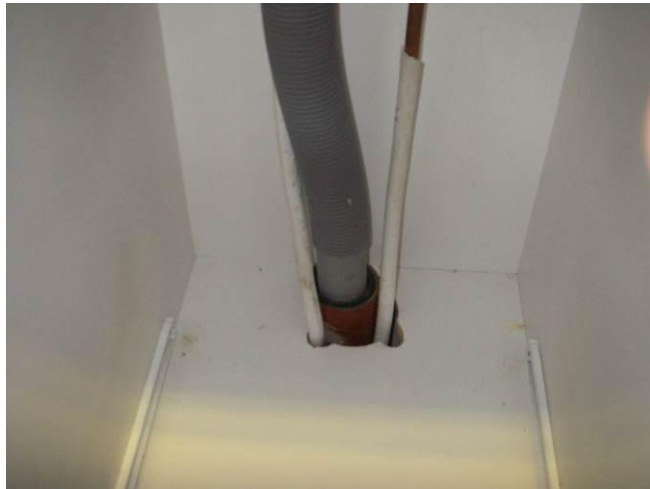
Alapuolen välinevaraston ja terveydenhoitajan tilojen välillä havaittiin myös yksi putkiläpivienti (minikeittiön valurautaviemäri), mitä ei ole tiivistetty kunnolla.

Kuva 1 Tiivistämätön läpivienti välinevarastoon

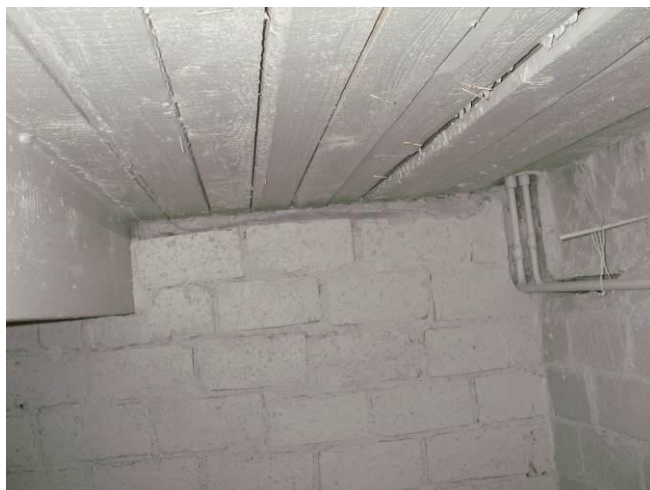
Terveydenhoitajan tilaan on asennettu tilakohtainen ilmanpuhdistuslaite ja siellä ei aistinvaraisesti havaittu poikkeavaa hajua. Porrashuoneessa sen sijaan havaittiin selvä kellarimainen homeenhaju. Voimakkainta haju oli portaikon alla olevassa varastotilassa. Tähän tilaan oli jätetty myös muottilaudoitusta paikoilleen.

Kuva 2 Muottilaudoitus on jätetty portaikon alle

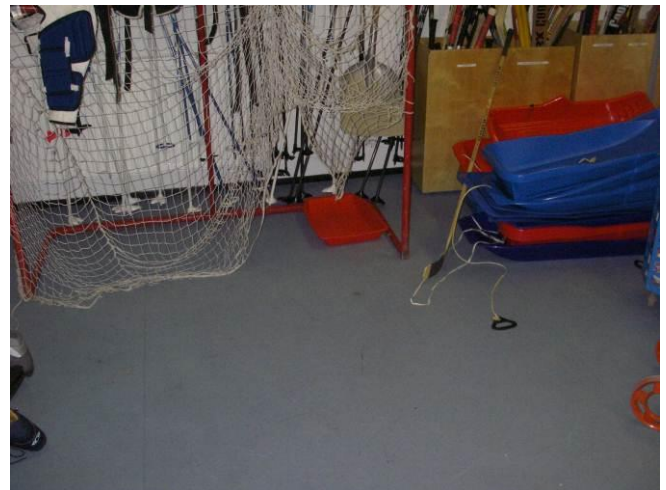
Kohteessa tehtiin pintakosteus- ja rakennekosteusmittauksia. Mittaushetkellä ulkoilman suhteellinen kosteus oli 92 % ja lämpötila 2,4 celsius astetta. Kohonneita ja mikrobikasvustoille otollisia kosteuspitoisuuksia havaittiin portaikon alla olevan varastokomeron kuorimuurauksen takaa (RH 87 %, 12,4° C). Myös portaikon alla olevan ilman suhteellinen kosteus oli koholla (RH 53 %, 12,4° C). Ulkoiluvälinevaraston muovimaton alta mitattiin suhteelliseksi kosteudeksi 80 %, mikä viittaa siihen, että kosteus tiivistyy maton alle.

Kuva 3. Välinevarasto, jonka maton alta kosteus

Näiltä osin tulisi suunnitella kellaritilojen korjaus, jossa huomioidaan myös ilmanvaihto. Perusmuurin ulkopuolisesta eristyksestä ja salaojituksesta ei tätä tutkimusta varten löydetty tietoa mahdollisesti laajennuksen yhteydessä tehdyistä korjauksista.

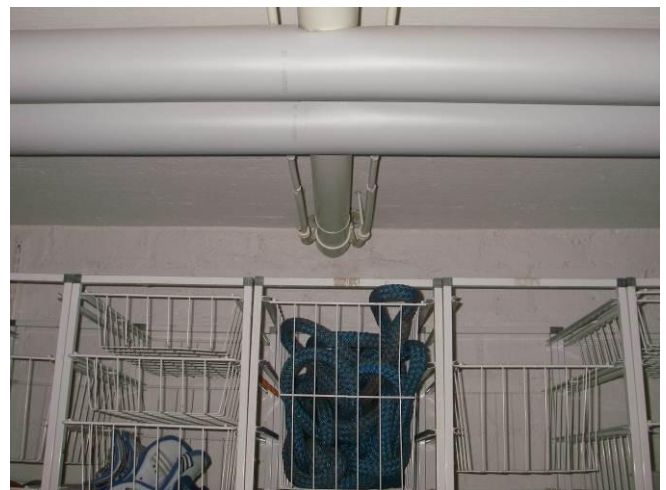
Kuva 4 Tiivistämätön läpivienti välinevaraston puolelta
