KAIVOKSELAN KOULUN ASUNNOT

LVIRS- TEKNINEN KUNTOARVIO

Kuntoarvion ajankohta: 08.10.2009
Raportin päiväys: 12.11.2009
Tilaaajan yhteyshenkilö: Mikko Krohn, Vantaan kaupunki, (09) 839 22377

Kuntoarvion suorittajat:
Tekmanni Service Oy

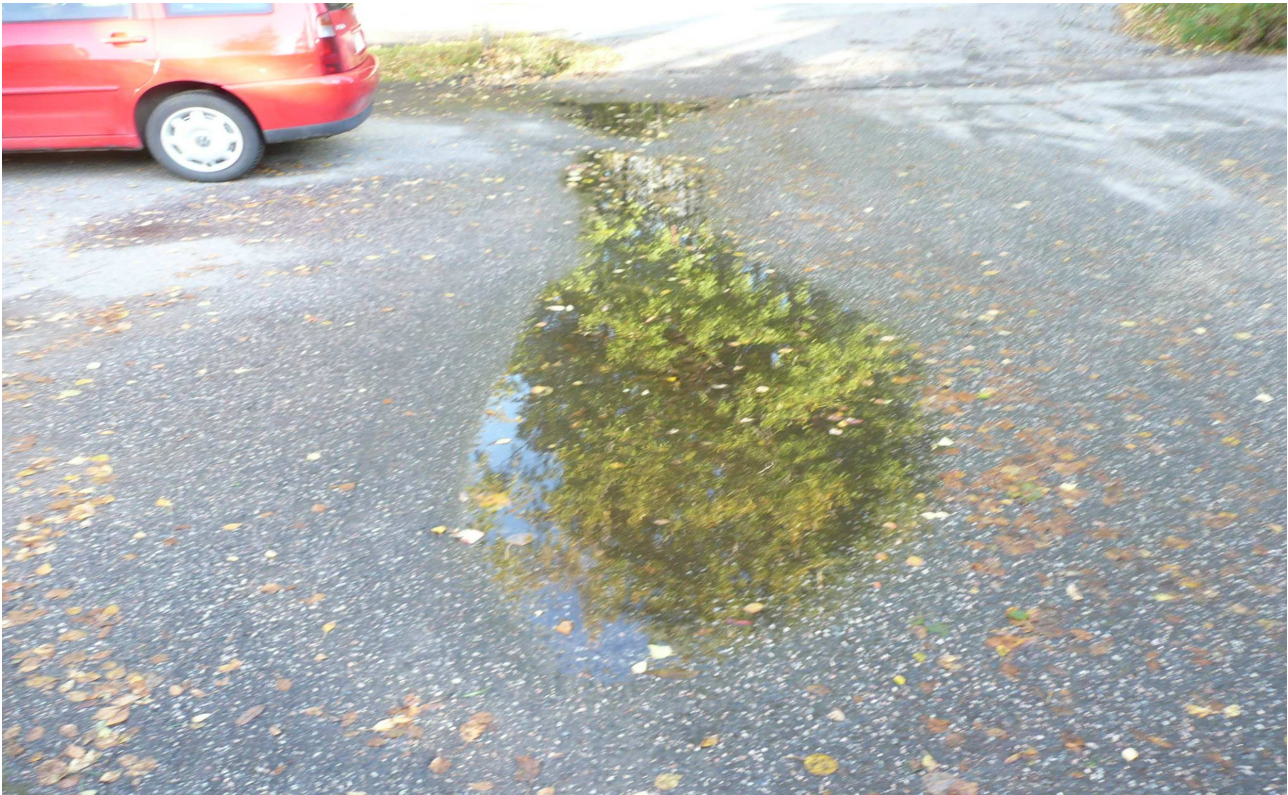
Piha-alueet on päällystetty asfaltilla. Pintavedet ohjataan kallistusten avulla alueella oleviin pihakaivoihin. Asfaltissa esiintyy runsaasti painaumuksia ja halkeamia (RAK- kuvat 1 ja 2). Asfaltin alla oleva sorakerros on menettänyt kantavuutensa. Pihakaivojen toimenpiteet on mainittu kohdassa E4: Putkirakenteet. Pihan perusparannus ajoittuu tarkastelujakson alkupuolelle.

R-kuva 1. Asfaltissa esiintyy runsaasti painaumuja ja halkeamia.

Asfaltti uusitaan rakennekerroksineen lähivuosien aikana. Massanvaihto on n. 300-500 mm. Toimenpiteet tulee suorittaa vuonna 2011.

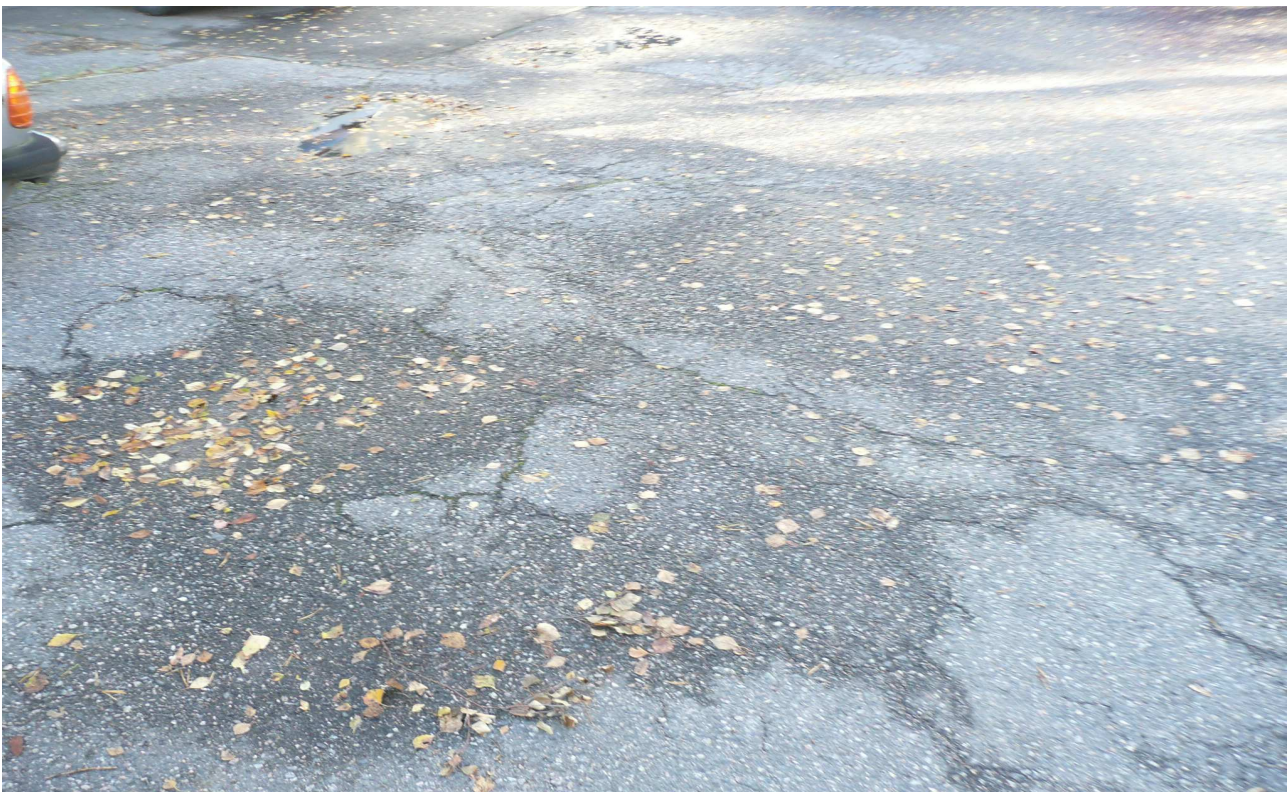
R-kuva 2. Asfaltissa esiintyy runsaasti painaumuja ja halkeamia.

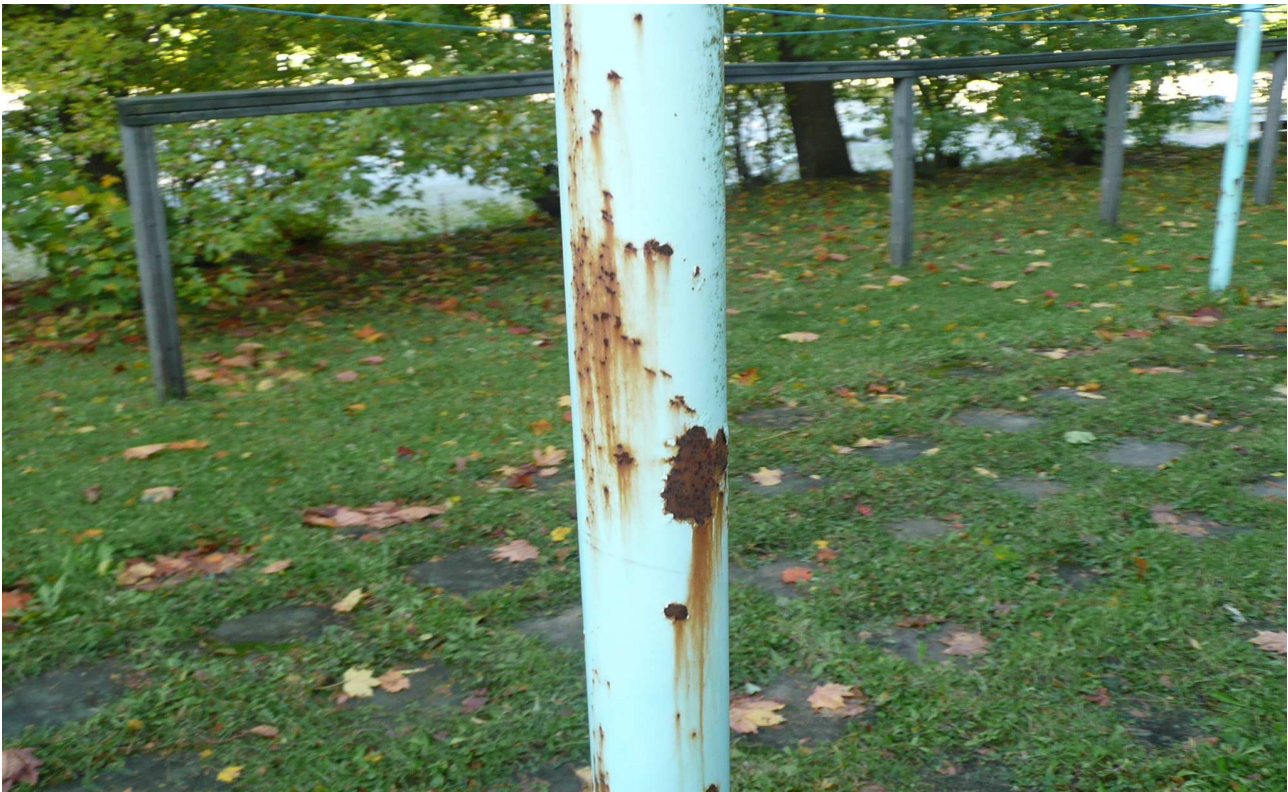
Piha-alueella on teräsrakenteinen maalattu tomutusteline ja pyykinkuivausteline. Telineissä on eriasteisia ruosteen aiheuttamia vaurioita (**RAK-kuva 3**). Telineet tulisi puhdistaa ja maalata tarkastelujakson alkupuolella.

R-kuva 3. Telineissä on eriasteisia ruosteen aiheuttamia vaurioita.

Pihavarusteiden kunnostus ja pintakäsittely tehdään lähivuosien aikana. Toimenpiteet tulee suorittaa vuonna 2011.

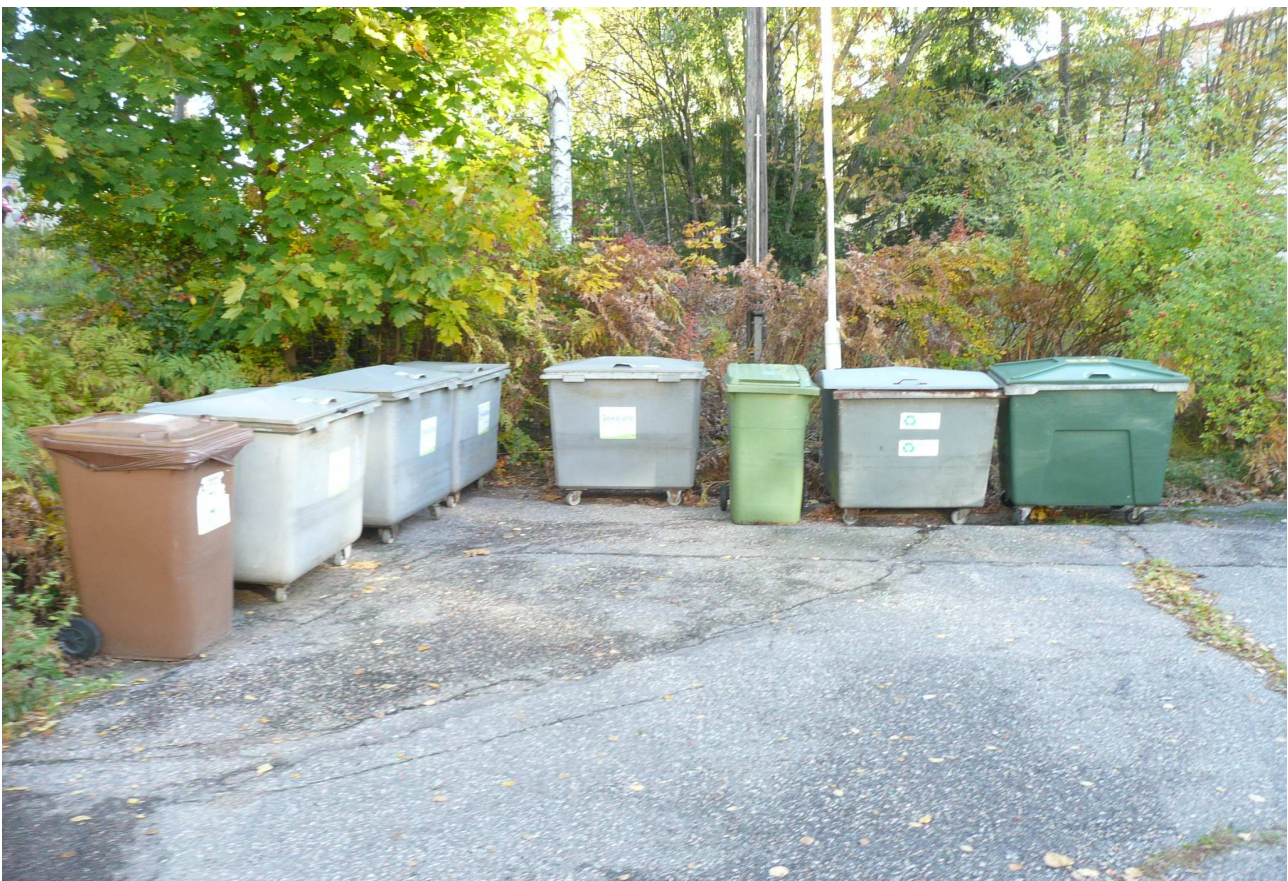
Kiinteistöltä puuttuu kokonaan erillinen lukittava jätekatos. Jäteastiat ovat nyt vapaasti piha-alueella (**RAK- kuiva 4**). Jäteastioille tulee rakentaa jätekatos tarkastelujakson alkupuolella.

R-kuva 4. Jäteastiat ovat vapaasti piha-alueella.

Jätekatoksen rakentaminen piha-alueelle. Katos perustetaan esim. reunavahvistetun maanvaraisen betonilaatan varaan. Runko muodostuu ulkoseinälinjojen puutolpista ja katon kantavista puurakenteista. Ulkoseinät muodostuu maalatuista ulkoverhouslaudoista ja ovet ovat lukittavia puuvia. Aukkoihin tulisi asentaa sinkityt teräsverkot. Vesikate voi olla esim. teräsprofiililevyistä tehty peltikate. Räystäälle tulisi asentaa räystäskourut ja syöksytorvet. Toimenpiteet tulee suorittaa vuonna 2011.

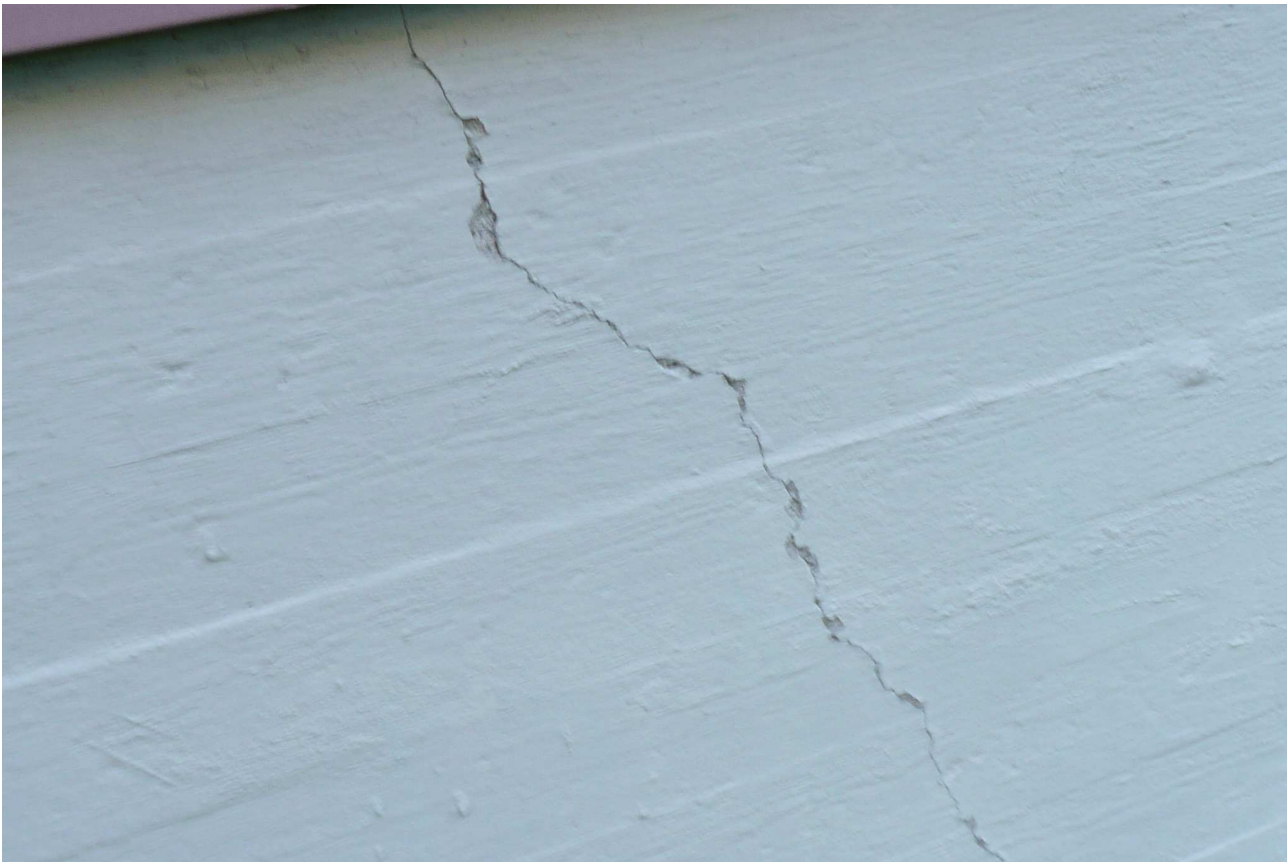
Rakennusten sokkelit ovat paikalla valettuja lautamuottikuvioisia maalattuja betonisokkeleita. Sokkeleiden pinnoissa esiintyy jonkin verran maalipinnan hilseilyä. Lisäksi sokkeleissa esiintyy halkeamia (**RAK- kuva 5**). Syöksytorvien kohdissa on roiskevedet aiheuttanut vaurioita sokkelin pinnalle. Tämä näkyy sokkelin pinnalla sammalkasvuna. Sokkeleiden halkeamien injektointi, laastipaikkaus ja tasoitus sekä lopuksi sokkelit maalataan alustaan sopivalla maalilla. Korjaus- ja huoltotoimenpiteet tulisi suorittaa tarkastelujakson alkupuolella.

R-kuva 5. Sokkeleissa esiintyy halkeamia.

Sokkeleiden halkeamien injektointi, laastipaikkaus ja tasoitus. Lopuksi sokkelit maalataan alustaan sopivalla maalilla. Poistetaan sammal sokkelista painepesun ja sammalpoistoaineen avulla. Toimenpiteet tulisi suorittaa vuonna 2013.

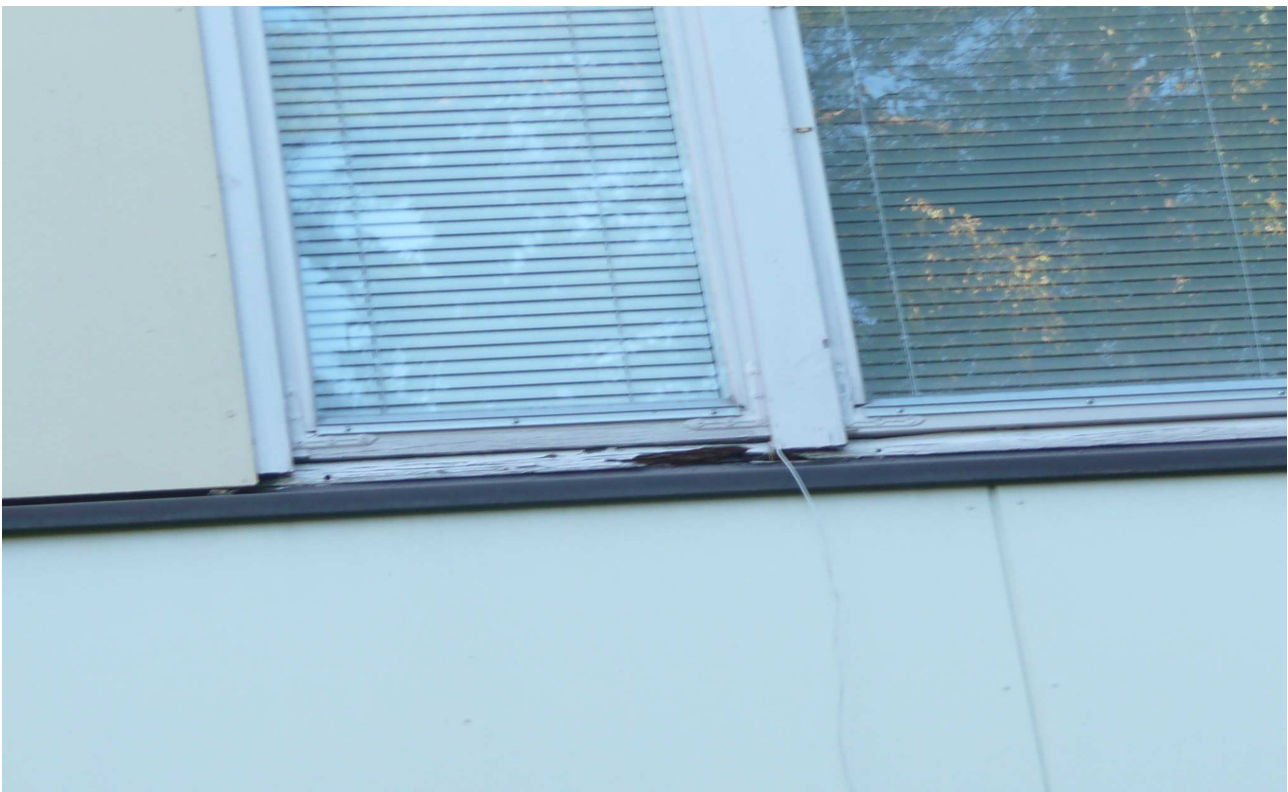
Ikkunoissa ja parvekeovissa todettiin olevan maalipinnan lohkeilua ja hilseilyä sekä laho-
vaurioita (**RAK- kuva 6 ja 7**). Lisäksi puitteet ovat käyriä ja ikkunat ei avaudu kunnolla. Ik-
kunoiden uusinta on syytä suorittaa tarkastelujakson alkupuolelle.

R-kuva 6. Ikkunoissa todettiin olevan maalipinnan lohkeilua ja hilseilyä sekä lahovaurioita.

Havaittujen vaurioiden johdosta ikkunat tulee uusita tarkastelujakson alkupuolella. Samalla
uusitaan ikkunoiden vesipellit. Toimenpiteet tulee suorittaa vuonna 2012.

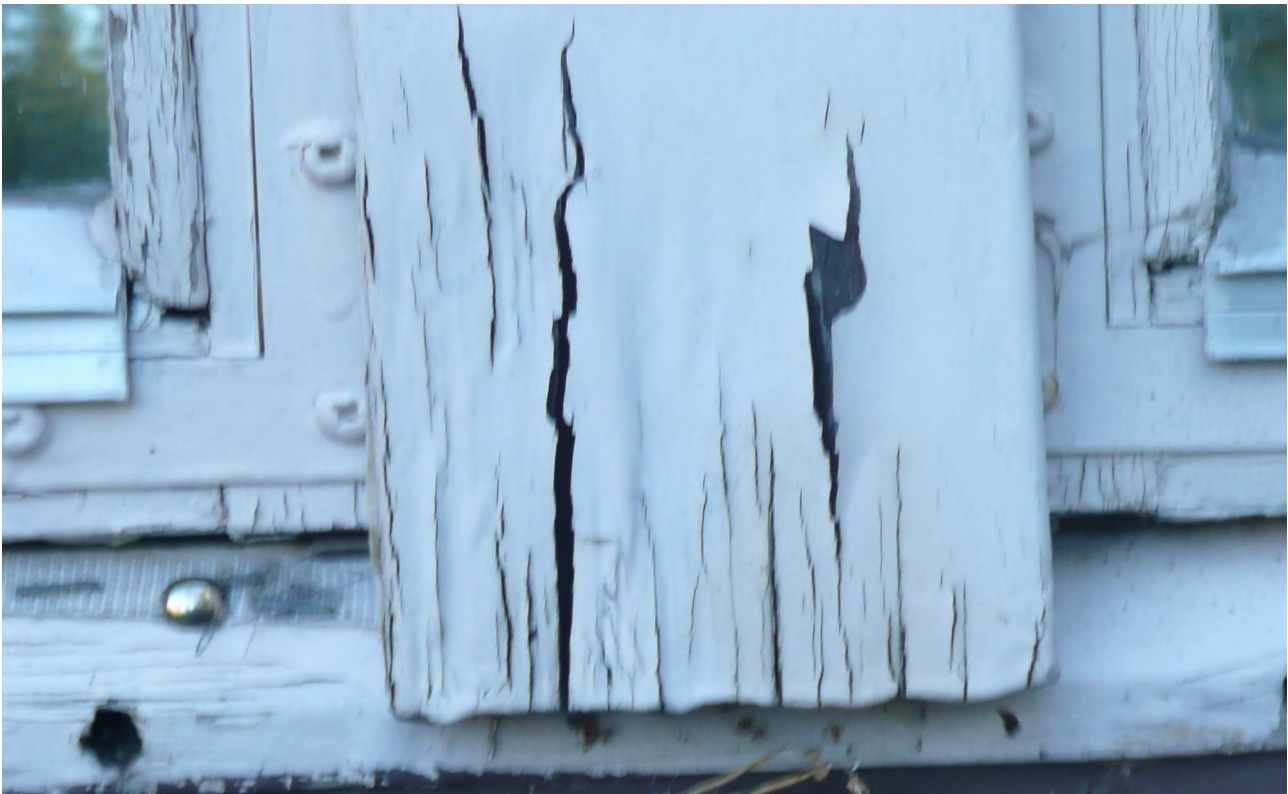
R-kuva 7. Ikkunoissa todettiin olevan maalipinnan lohkeilua ja hilseilyä sekä lahovaurioita.

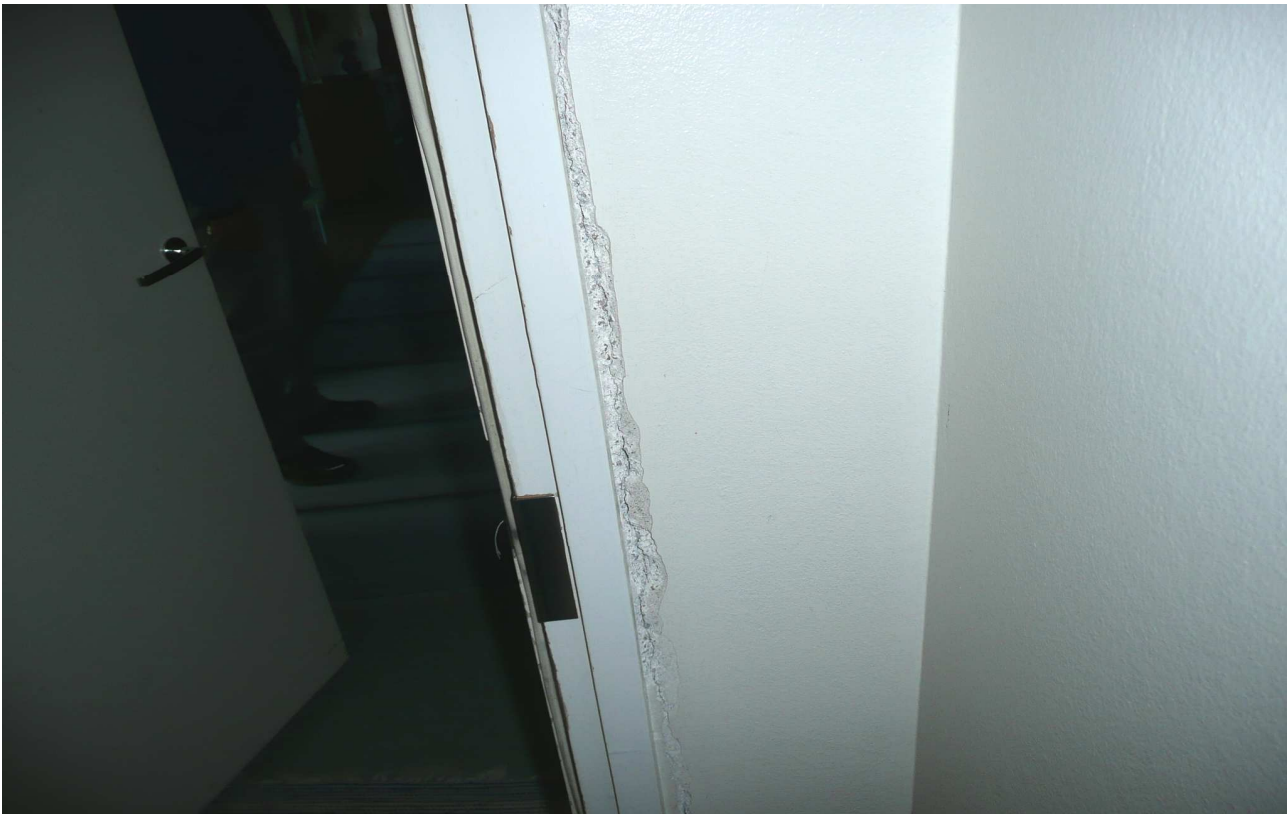
R-kuva 9. Asunto B11:n porrashuoneen seinässä on halkeama.

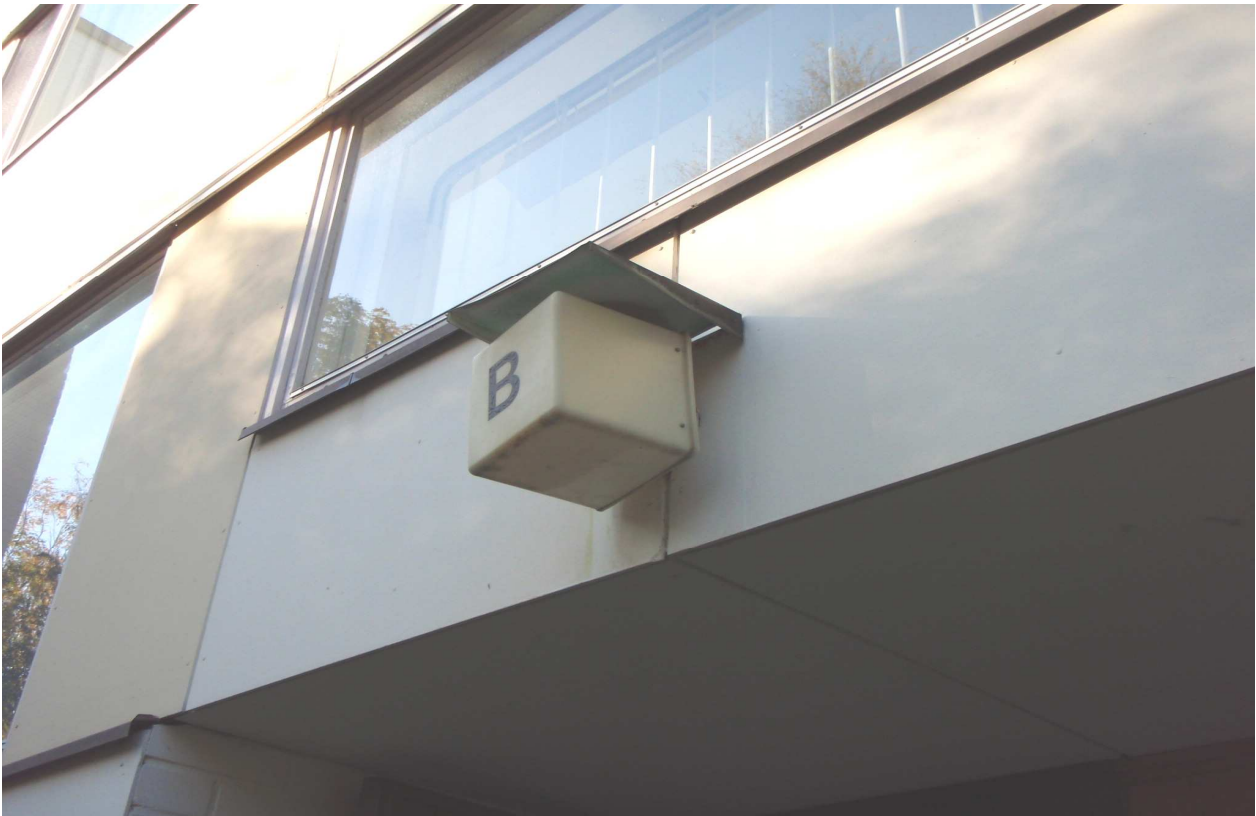
S-kuva 1. Sisäänkäynnin valaistus, valaisimen kupu on huonosti kiinni.
