KOSTEUSVAURIOKARTOITUSRAPORTTI JA KELLARIKERROKSEN LATTIAN PINTAKOSTEUSMITTAUS

Kaivokselan koulun asuntola

**Luolapolku 4
01610 VANTAA**

**ASB-YHTIÖT,
ASB-Consult Oy Ab, Helsinki**

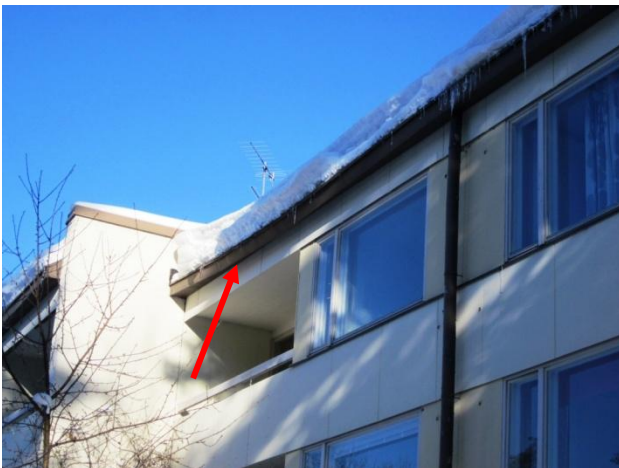
Räystäskouru on paikoin taipunut lumen ja räystäälle kertyneen jään painosta (kuva 1). Syöksytorvissa ei ole saattolämmitystä, jolloin ne ovat jäätyneet umpeen (kuva 2).

Kuva 1 Räystäällä jäätä ja vesikouru on vääntynyt.

**Lumen ja jään painosta taipunut räystäskouru oikaistaan ja tarkastetaan kiinnitykset muilta-
kin osin. Syöksytorviin asennetaan saattolämmityskaapelit.**

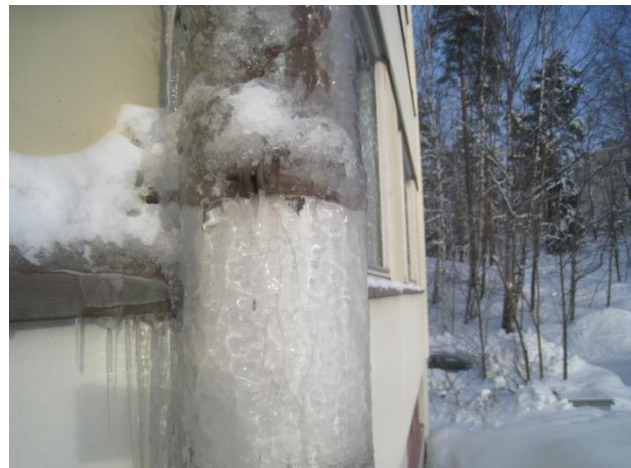
Kuva 2 Syöksytorvet ovat jäässä.

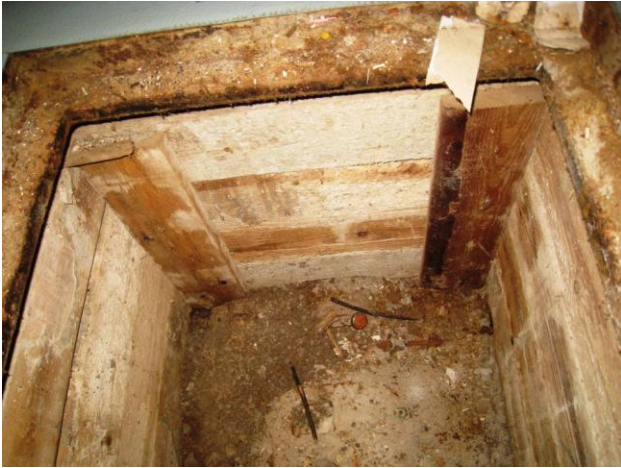
Rakennus on perustettu osaksi kalliolle ja osaksi moreenille. Perusmuurit ovat teräsbetonisia maanpainesieniä, joiden sisäpinnassa on tiiliverhous. **Maanvaraisen laatan pintakosteus on paikoin koholla saunaosaston pukuhuoneissa ja WC-tiloissa sekä talopesuloissa. Kohonneita pintakosteuksia havaittiin myös käytävällä ja varastotiloissa painottuen eteläpäättyyn (pintakosteusmerkintäpohja on liitteenä). Saunaosaston 1 eteiskäytävän lattiassa on pohjaviemärin rassausluukku, jolloin muottilaudoitus on jätetty paikoilleen ja kohdalla oli voimakasta kosteus- ja mikrobivaurioon viittaavaa hajua (kuva 3).**

Kuva 3 Muottilaidoitus pohjaviemärin rassaussuukun kohdalla.

**Saunaoston 1 pukuhuoneen lattian kohonnut kosteus on todennäköisesti peräisin viereisestä
pesuhuoneesta, josta pesuvedettä on päässyt pukuhuoneen puolelle huonon kynnyshieman
kautta tai pikkuhiljaa peseytyjien mukana. Muovimatto poistetaan ja pinnat jyrsitään, jonka
jälkeen selvitetään koneellisen kuivaamisen tarve. Käytävän puolelta poistetaan pohjaviemä-
rin tarkistusluukun kohdalta muottilaudoitus ja jäljelle jäävät pinnat desinfektoidaan.**

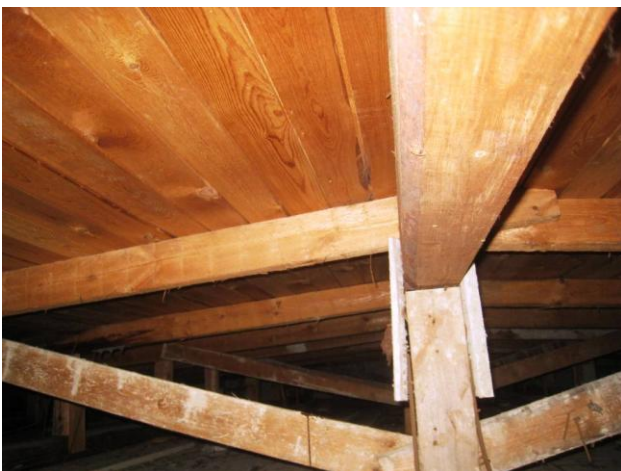
Kuva 4 Kattoluukun kohdalla kattorakenteissa ei havaittu vaurioita.

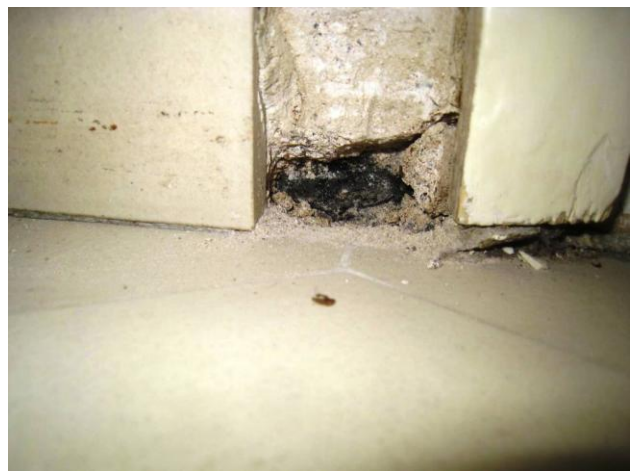
Välipohjat ovat paikalla valettuja teräsbetonilaattoja, joissa on uiva pintalaatta. WC-/ KPH-tiloissa on pintavalun alla vedeneristeenä bitumihuopaa (kuva 5). **WC-/ KPH -tilojen pinnat ovat alkupe räiset ja elinkaarensa päässä. Kylpyhuoneiden lattiosta mitattiin pintakosteudet, jolloin selvästi koholla olevia lukemia saatiin huoneistosta C20.** Hieman normaalista poikkeavia lukemia saatiin huoneistosta B15 läheltä lattiakaivoa. Kylpyhuoneiden kattopinnoista mitattiin myös pintakosteudet, jolloin normaalista poikkeavia lukemia ei saatu. Huoneiston A5 kylpyhuoneen katon maalipinnassa on pistemäisiä mikrobikasvustoon viittaavia jälkiä.

Kuva 5 Kylpyhuoneiden latioissa on vedeneristeenä bitumihuopaa.

**Asuinhuoneistojen märkätilat ja kellarikerroksessa olevat saunaosastot ja talopesulat kunnos-
tetaan niissä ilmenneiden kohonneiden kosteuksien ja jo ainakin osittain pettäneiden ve-**

deneristyksien takia. Tällöin huomioidaan rakenteiden koneellisen kuivaamisen tarve ja mahdolliset mikrobivauriot sekä tehdään tarvittavat lisätutkimukset.

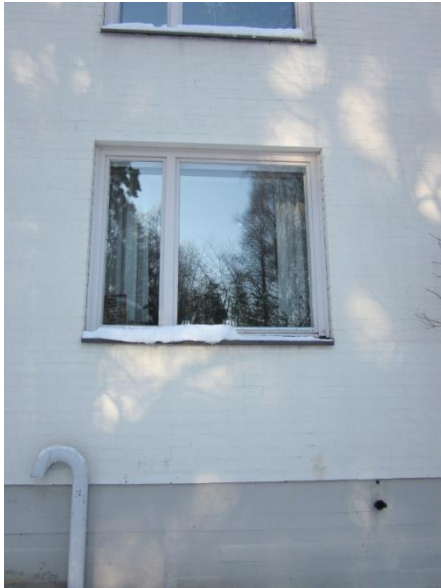
Rakennusrunko muodostuu paikalla valetuista teräsbetoniseinistä. Julkisivut ovat päätyjen osalta tiilimuuratut, jolloin eteläpäädyn tiilimuurauksessa on ikkunalinjan kohdalla pystysuuntainen halkeama (kuva 6). Halkeama havaittiin myös B-osan lyhyellä päätysivun yläosalla. Pitkillä sivuilla on levyvuoraus. **Sisätiloissa on ikkunoiden yläpuolella lastulevyä, joissa havaittiin kosteuden aiheuttamia vaurioita huoneistojen A3, A5 keittiöissä (kuva 7).**

Kuva 6 Tiilimuurauksessa on halkeama.

Perusmuurien ulkopintojen halkeamat korjataan betonin korjausmenetelmin ja tiilimuurauksessa
olevat halkeamat korjataan ao. menetelmin.

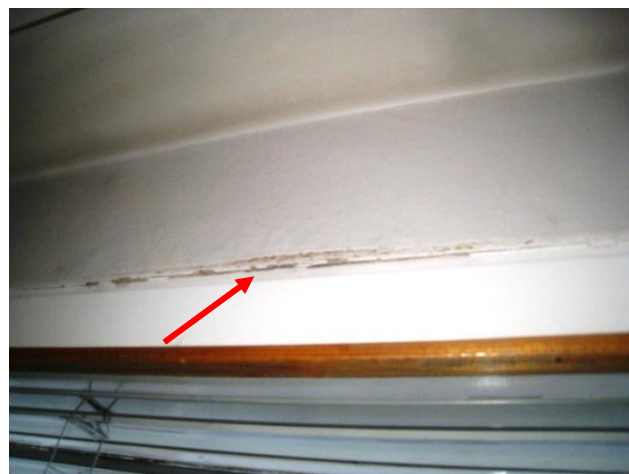
Kuva 7 Lastulevyn kosteusvaurio.

Asuinhuoneiden ulkoseinien kosteusvaurioituneet lastulevyt uusitaan ja vaurion aiheuttajat selvitetään mahdollisuuksien mukaan.

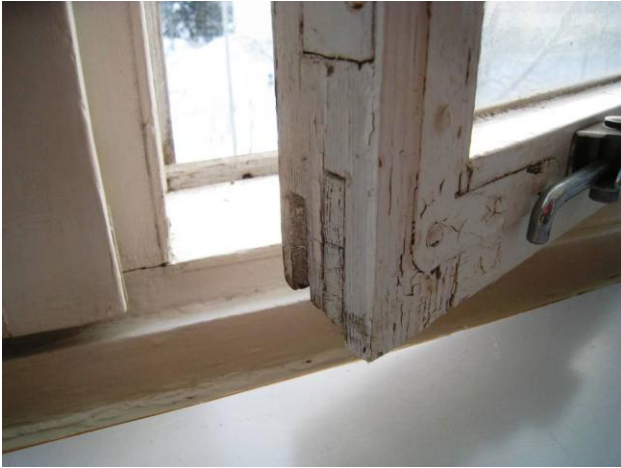
Ikkunat ovat alkuperäisiä kaksipuitteisia, joiden **ulkopinnoissa on kulumia ja paikoin hilseilyä sekä lahovaurioita (kuva 8).** Myös tuuletusikkunoiden kohdilla alakarmeissa on maalivaurioita. Ulkopuitteen alaosa on suojattu alumiinilistalla (kuva 9). Huoneiston C20 makuuhuoneen uloin lasi oli alaosaltaan huurteessa. Huoneiston B15 keittiön sisäikkunan alaosalla oli vesipisaroita. **Huoneiston A3 ikkunan alapuolella olevassa lastulevyssä on kosteuden aiheuttamia jälkiä (kuva 10).** Ikkunapuitteita on tilkitty vedosta johtuen asukkaiden toimesta vaihtelevin materiaalein. **Saunaosastojen pesuhuoneiden ikkunoiden puitteet ovat sisäpintojen maalit hilseilevät pahoin.**

Kuva 8 Ikkunapuitteet ovat kuluneet.

Ikkunat ja ulko- sekä parvekeovet kunnostetaan tai uusitaan.

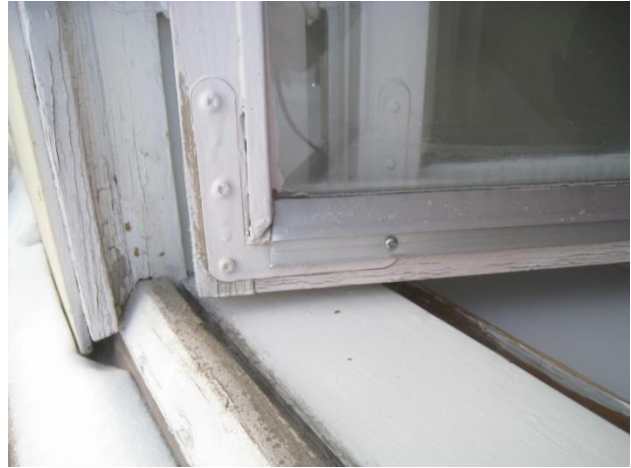
Kuva 9 Ulkopuitteessa alumiinilista suojana.

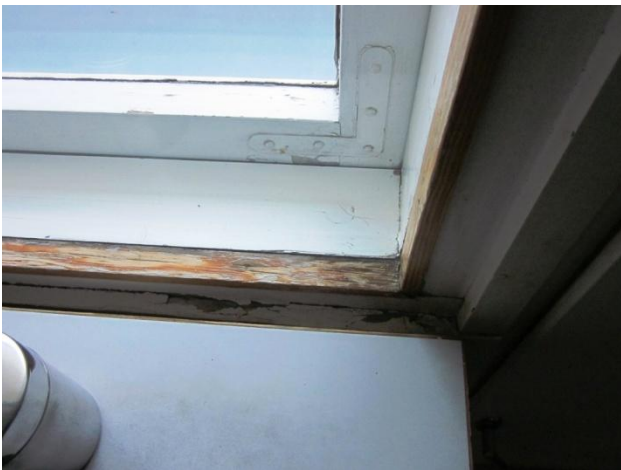
Kuva 10 Ikkunan alapuolella olevassa lastulevyssä kosteusjälkiä.

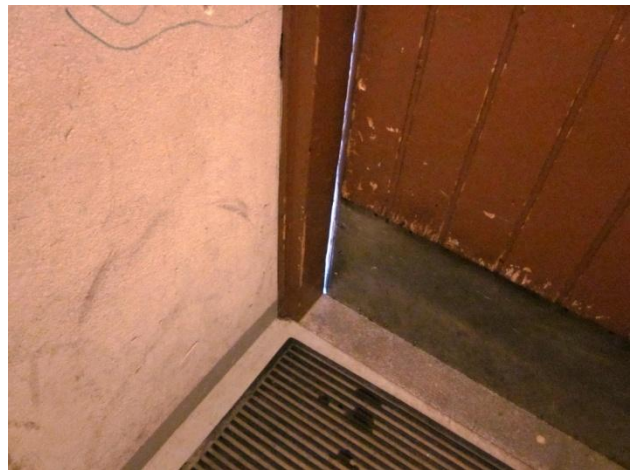
Porrashuoneiden ulko-ovet ovat puulasiovia, jolloin pinnat ovat kuluneet. **Kellarikerrokseen johtavat puuovet ovat kuluneet eivätkä ole tiiviit (kuva 11).**

Kuva 11 Kellarikerroksen ovet ovat epätiivit.

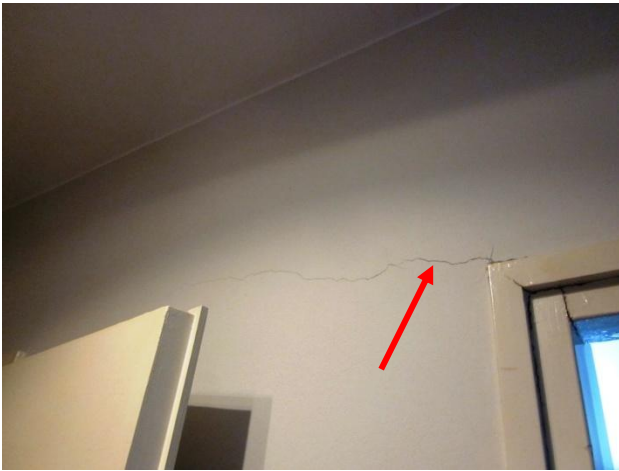
Asunnon A3 eteistilan kohdalla betoniseinässä on halkeama (*kuva 12*).

Kuva 12 Halkeama huoneiston A3 betoniväliseinässä.

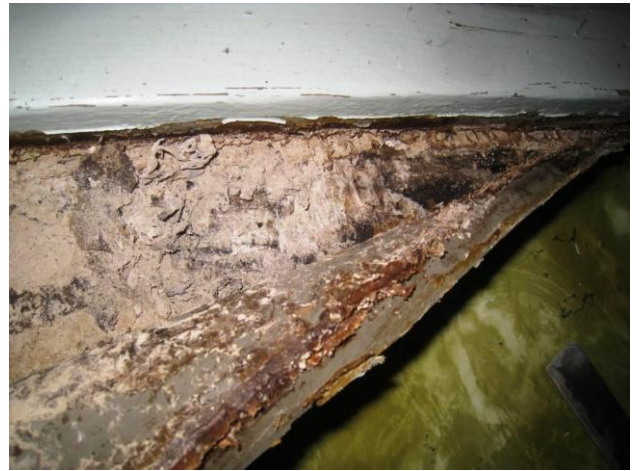
Kellarikerroksen märkätilat ovat pinnoiltaan kuluneet ja **saunaosaston 1 pukuhuoneen muovimaton alusta on kosteus- ja mikrobivaurioitunut** (*kuva 13*). Saunaosaston 2 WC-tilan seinän alaosalla on kosteuden aiheuttama kupru, jossa tarkastushetkellä ei kuitenkaan havaittu normaalista poikkeavaa kosteutta (*kuva 14*).

Kuva 13 Kosteus- ja mikrobivaurio saunaosaston pukuhuoneen muovimaton alla.

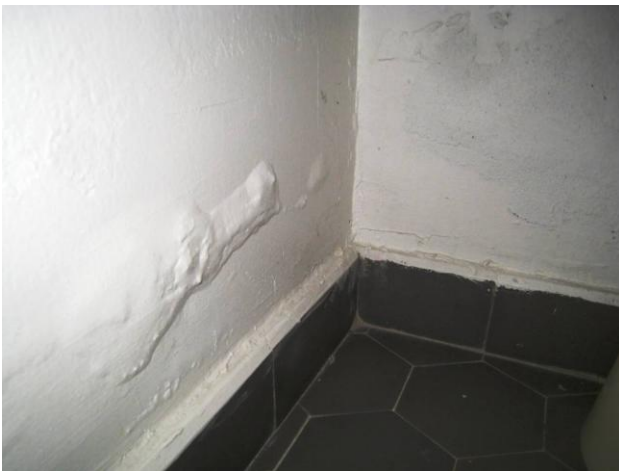
Kuva 14 Vanha kosteusvaurio WC-tilan seinässä.

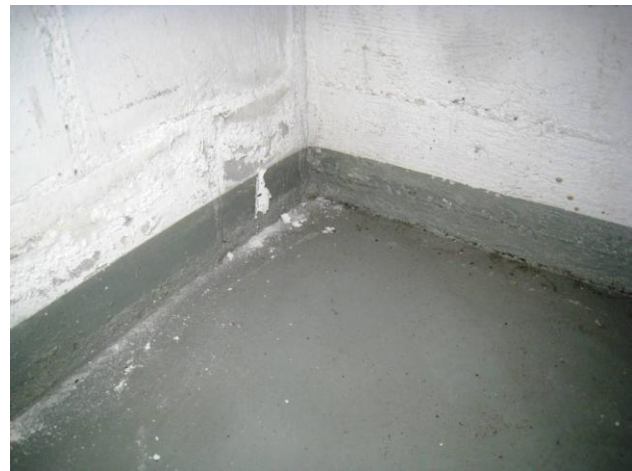
Talopesulan ulkoseinän alaosalla havaittiin normaalia korkeampia kosteuksia. Em. tilan käytävän puolella väliseinien alaosilla on vanhoja kosteuden aiheuttamia jälkiä. Vanha kosteusjälki havaittiin myös urheiluvälinevarastossa WC-tilan välisen seinän alaosalla (*kuva 15*).

Kuva 15 Kosteuden aiheuttamaa maalipinnan hilseilyä talopesulan viereisessä urh.välinevarastossa.

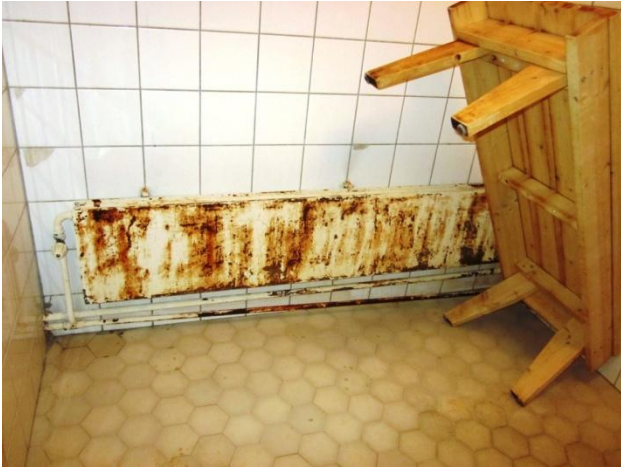
Kellarikerroksen pesuhuoneiden patterit ja lämpöputket ovat pahoin ruostuneet (*kuva 16*). Ilmanvaihto vaikutti riittämättömältä ja kanavat sekä venttiilit ovat pölyiset.

Kuva 16 Pesuhuoneessa ruostunut patteri ja lämminvesiputkia.

**Käyttö- ja lämpövesiputkien sekä viemäriputkien osalta tehdään kuntotutkimukset minkä
jälkeen päätetään tarvittavista toimista. Ruostuneet patterit ja lämpöputket uusitaan. Asunto-
jen ilmanvaihtoa parannetaan.**
