PINTAKALLISTUSSELVITYS

Kaivoksen koulun asuntola

Luolapolku 4
01610 VANTAA

ASB-YHTIÖT,
ASB-Consult Oy Ab, Helsinki

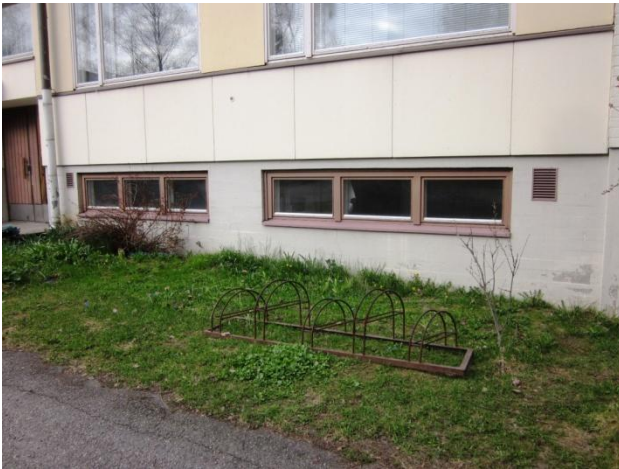
Rakennuksen vierustalla A-osan kohdalla on nurmimaata, pensasistutusta (*kuva 1*). B- ja C-osienkohdalla on noin 1 metrin leveydeltä multamaata istutuksineen (*kuva 2*). Nurmi- ja kukkialueet rajoittuvat asfaltoituun jalankulkuväylään. Pintakallistus on A-osan kohdalla rakennuksesta pois päin mutta **paikoin on tasaista ja rapun pohjoispuolella on maanpinta pensaankohdalla montulla** (*kuva 3*). A-portaan kohdalla on syöksytorven alapuolella betoninen loiskekivi, jolloin pinta viettää rakennuksesta pois päin. Asfaltoitu epätasainen pihaväylä viettää luolapolkua kohti tai A- ja B-osien rajalla olevaa sadevesikaivoa kohti. **Sadevesikaivon ympärys on heinittynyt, jolloin edustalle lammikoituu vettä.**

Kuva 1 A-osan rakennusvierustaa.

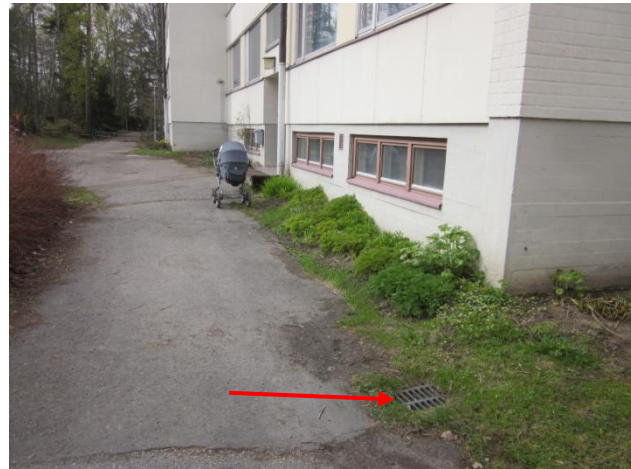
Kuva 2 B-osa ja porrastuksen jälkeen C-osaa. Etualalla ympäriltä heinittynyt sadevesikaivo.

Lännen puoleisen sivun nurmialueiden betoniset loiske- ja kattosadevesikourut puhdistetaan ja maanpinnat korjataan kallistumaan rakennuksesta pois päin viettäviksi. Sadevesikaivojen ympärillä maanpinnat muotoillaan kaivon tasolle.

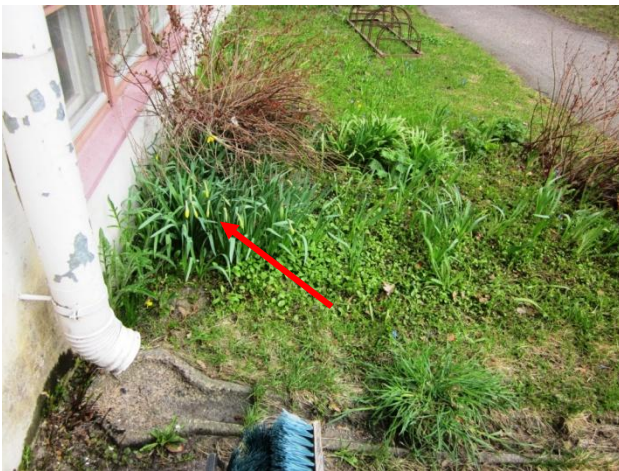
Kuva 3 Kukkapenkin kohdalla maanpinta montulla (osa A).

Idän puoleisella sivulla olevat montut tasataan.

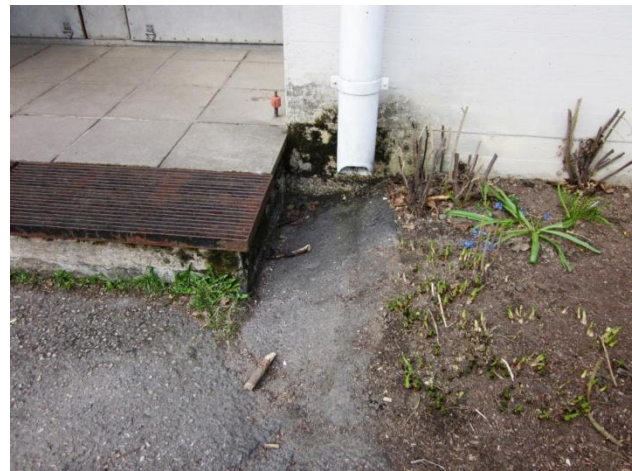
C-osalla maanpinta viettää rakennukseen päin tai pinta on tasainen. C-portaan pohjoispuolella syöksytorven vedenheittimen alapuolella on vettä keräävä monttu (*kuva 4*). Em. kohdalta on

Kuva 4 Syöksytorven alapuolella vettä keräävä monttu (osa C).

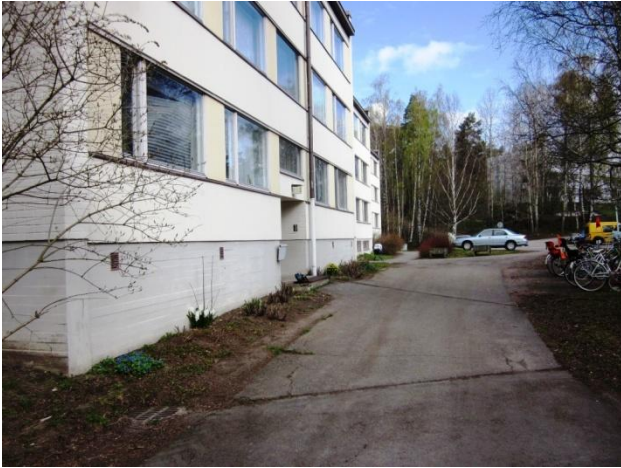
asfaltissa sadevettä varten ura, joka kulkee viistosti pihatien toiselle puolelle edelleen nurmen rajaa hieman etäämmällä toista uraa edelleen rakennuksen kulmalla olevaa sadevesikaivoa kohden (kuva 5).

Kuva 5 Sadeveden ohjausta varten on osan C edustalla asfaltissa urat (2kpl).

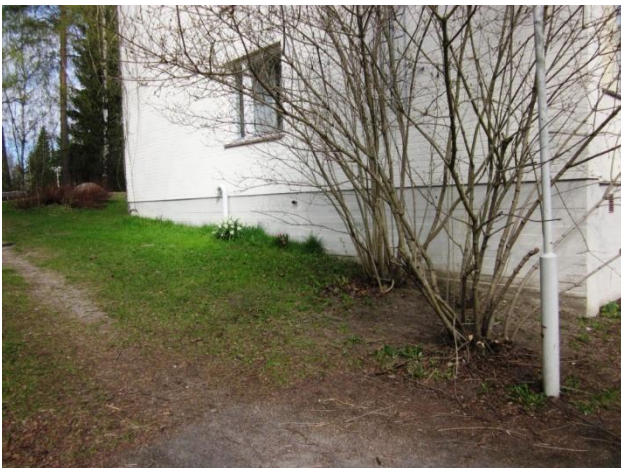
Rakennusvierellä on nurmimaata ja pieni kukkapenkki. Maanpinta viettää päädyn suuntaisesti idän suuntaan. Maanpinta viettää myös rakennuksesta poispäin mutta **yläosalla pienellä alueella pinta on tasainen**. Alaosalla lähellä rakennusta on 3 kpl isoja pensaita (*kuvat 6 ja 7*).

Kuva 6 Maanpinta viettää päädyn suuntaisesti.

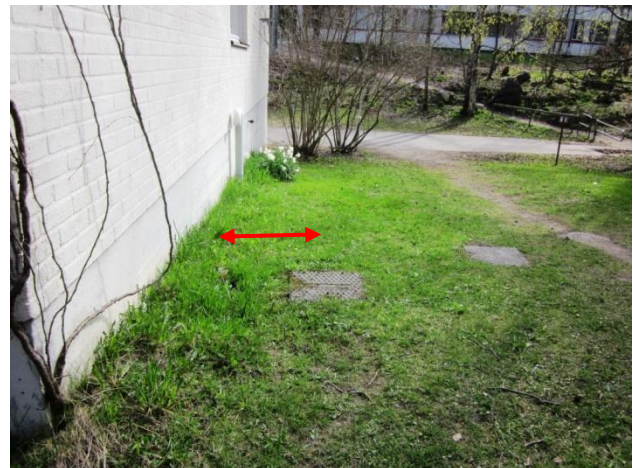
Kuva 7 Nuolen kohdalla maanpinta rakennuksesta poispäin on tasainen. Sivulla kai-vonkansia.

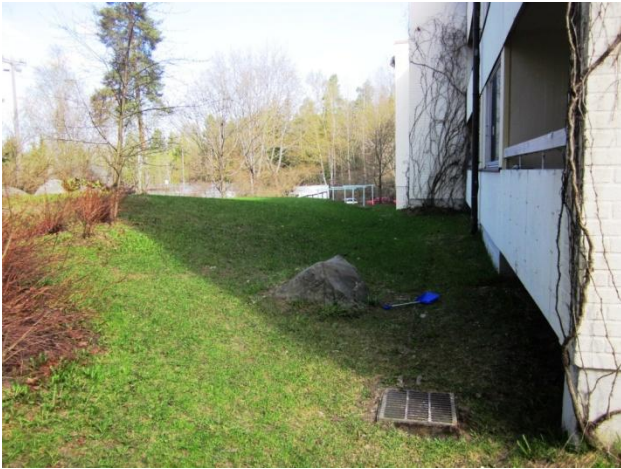
Rakennuksen vierustalla on nurmimaata, jolloin C-osan kohdalla **lähellä lounaiskulmaa maanpinta viettää rakennukseen** (*kuva 8*). Muilla osin maanpinta viettää rakennuksesta poispäin A- ja B-osan rajalla olevan **sadevesikaivon kohtaa lukuun ottamatta, jossa pinta on tasainen** (*kuva 9*). **Sadevesikaivon kansiosa on maanpinnan yläpuolella**. Maanpinta viettää lisäksi Luolapolun suuntaan. C-osan keskiosan paikkeilla on syöksytorvi, jonka alapuolella kulmalla olevaan **sadevesikaivoon johtava betonikouru on kasvanut umpeen** (*kuva 10*). Syöksytorven vieressä lähellä **maanrajaa on sokkelissa ilmanvaihtoventtiili, josta voi päästä kellarikerrokseen sade- ja sulamisvesiä**. **Neliökannellinen sadevesikaivo on koholla maan pintaa nähden**. Maanpinta viettää kauempana rakennukseen päin ja näkyvillä on paikoin kalliota. **Pienellä alueella on sokkelin vie-**

Kuva 8 Maanpinta viettää rakennukseen päin. Sadevesikaivon kansi on maanpintaa ylempänä.

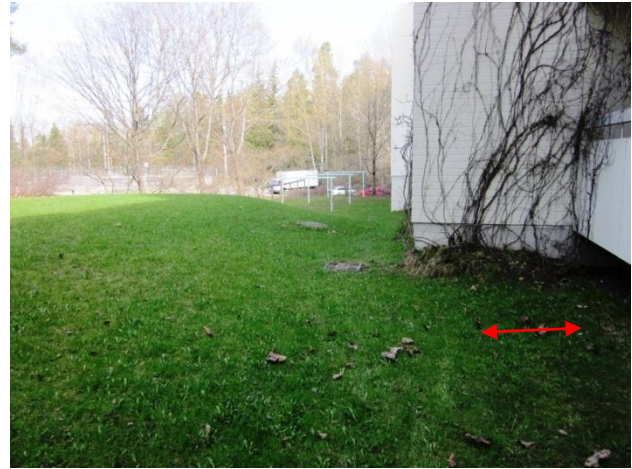
Kuva 9 Porrastuksen kohdalla maanpinta on tasainen.

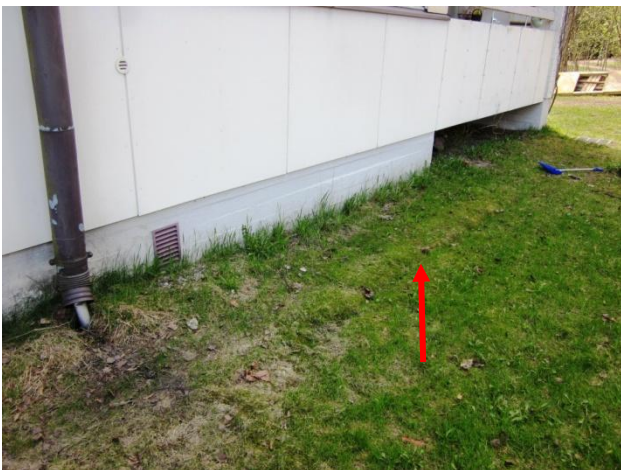
Kuva 10 Sadeveden betoninen ohjaukouru on kasvanut umpeen.

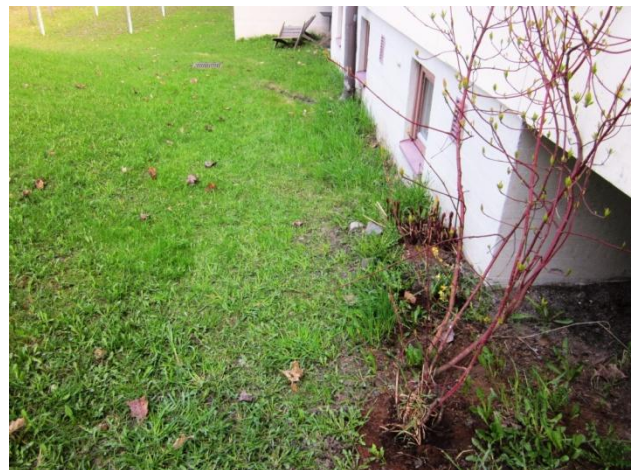
ressä multapenkki (kuva 11). Luoteiskulmalla maanpinta viettää rakennukseen päin (kuva 13). Kulmalla on lisäksi pensaita. A-osan kohdalla on betonilaatoitettu kuivaustelineen alue (kuva 12), jonne maanpinta viettää B-osan kohdalta. Laatoitetulta alueelta pinta viettää rakennukseen päin. Rakennussivulla on parvekkeita, jolloin alimman rivin alapuolella painanteet.

Kuva 11 Rakennuksen vierellä pieni multapenkki.

Multamaa/ kukkapenkit poistetaan rakennuksen vierustalta. Sokkelia vasten tulisi olla vettä hyvin läpäisevä kiveys tai sepelöinti ja toimiva salaojitus. Mikäli sokkelia vasten tulee asfalttia, asennetaan ns. reunamakkara.

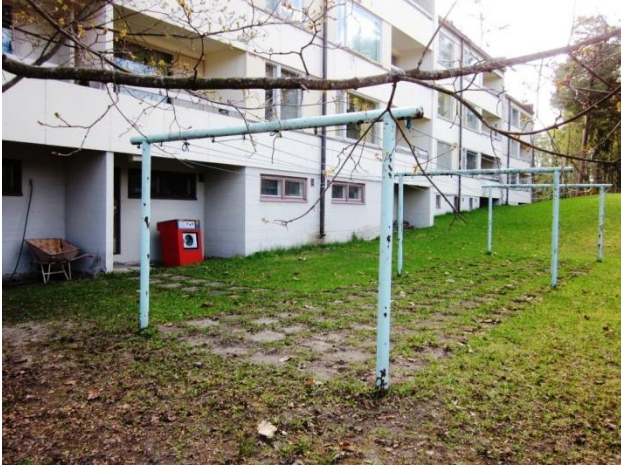
Kuva 12 Kuivaustelineen alue on laatoitettu. Välit ovat heinittyneet.

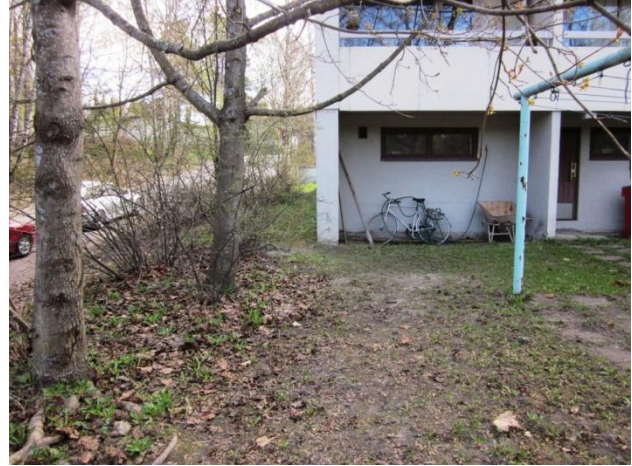
Kuva 13 Luoteiskulmalla maanpinta viettää rakennukseen päin.

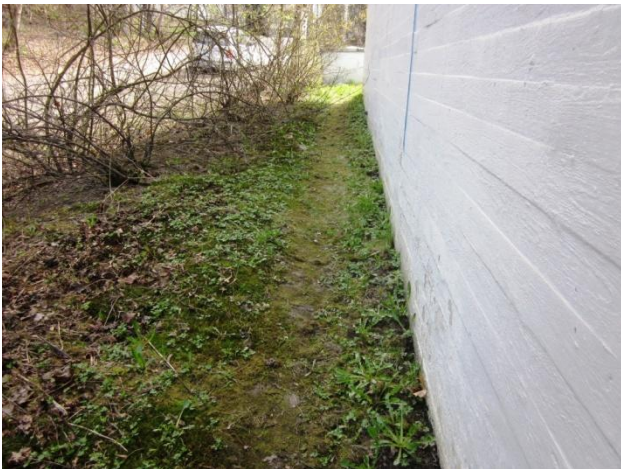
Maanpinta viettää pohjoispäädystä lännen puoleista sivua kohti sivulle syntynyttä polkua myöten. **Sokkelia vasten on pieni nurmipatti (kuva 14).** Noin 1 metrin päässä on pensaita, josta maanpinta putoaa jyrkästi Luolapolun ojaan. **Koilliskulmalla maanpinta viettää rakennuksesta pois päin noin 0,5 metrin matkalla, jonka jälkeen on vastakaato rakennukseen päin.**

Kuva 14 Kuva pohjoispäädystä.

Pohjoisen puoleisessa päädyssä maanpinta muotoillaan rakennuksesta pois päin kallistuvaksi.

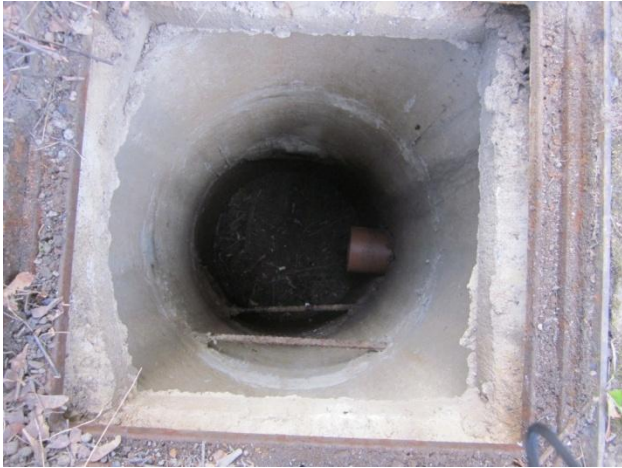
Rakennuksen luoteiskulmalla avattiin salaojien tarkastuskaivo. Noin 1,25 metrin syvyydellä maanpinnasta on salaojaputkien alapinnat (kuva 15). Salaojaputkimateriaalista ei saatu täyttä varmuutta. Betonirenkaista tehdyn kaivon pohjalla ei ollut vettä.

Kuva 15 Salaojaputkien tarkastuskaivo.
