Kuntoarvio Start

Kaivokselan päiväkoti

Kaivosvoudintie 6
01610 Vantaa

Tarkastuspäivä 6.3.2012

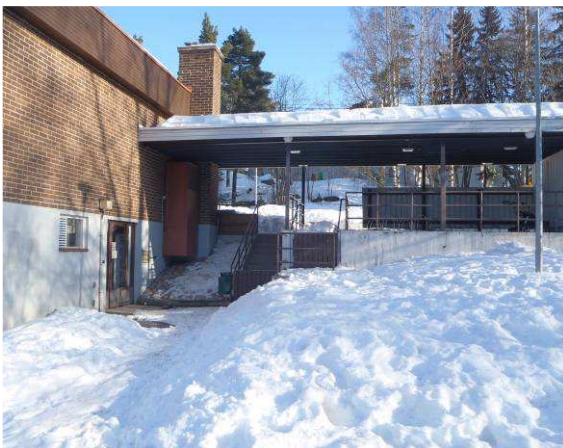
Pihoilla lumitilanne esti havainnoimisen.

- Ulkoalueiden tarkastaminen lumettomana ajankohtana
- Piharakennelmien kunnostamiset jakson edetessä
- Salaojien tarkastus suositellaan tehtäväksi kolmen vuoden välein ja puhdistus enintään kymmenen vuoden välein.

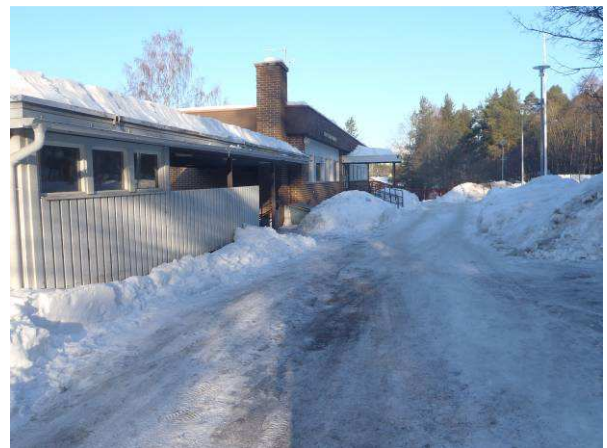
Rakennus sijaitsee rinteessä ja maanpinnat kallistuvat etupihan puolelta voimakkaasti takapihan suuntaan. Kuntoarviokäynnin hetkellä rakennuksen vierustat olivat lumen peitossa ja niiden kuntoa ei voitu arvioida. Suositellaan ulkoalueiden kunnan arvioimista sään salliessa.

Rakennus on rinteessä ja maanpinnat kallistavat rakennuksen suuntaan etupihan puolella.

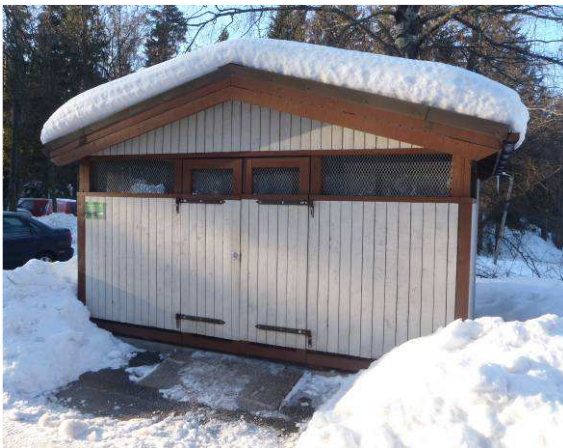
Jätekatos etupihalla.

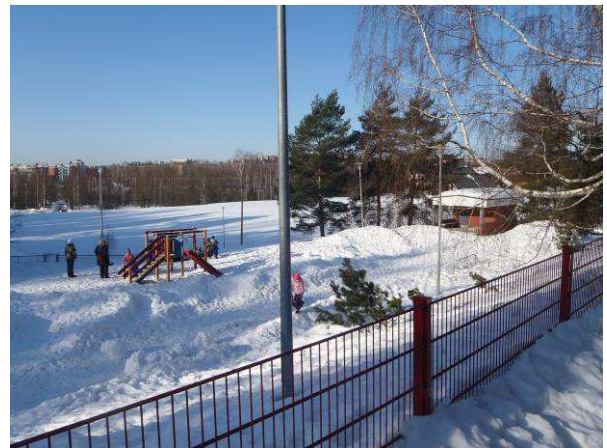
Piha-alueella on mm. puurakenteisia piharakennuksia ja jätekatos. Lisäksi pihoilla on leikkivälineitä, betoniportaita sekä uutta, että vanhaa metalliaitaa ja kaiteita. Leikkivälineet vaikuttivat olevan vielä suhteellisen hyväkuntoisia, mutta muuten pihan rakennelmia tulisi kunnostaa tulevaisuudessa.

Takapihalla mm. leikkimökki ja lasten leikkivälineitä. Edustan aita on uusittu, mutta taka-aita on vanha.

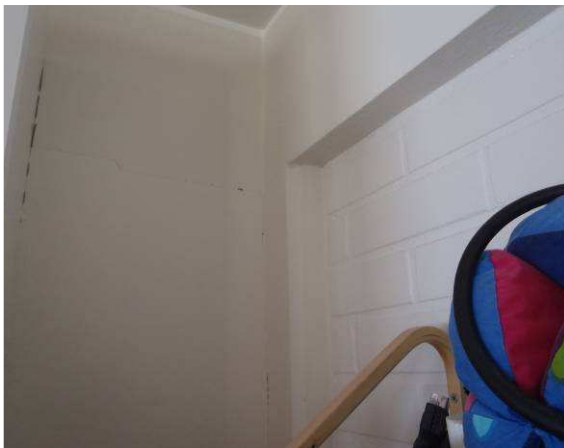
Rakennus on betoni- ja tiilirunkoinen, muutamain paikoin tiiliseinissä havaittiin halkeamia.

- Sokkelien kunnostaminen mahdollisesti niiden vedeneristämisen yhteydessä
- Rakenteiden halkeamien tarkkailu ja niiden korjaaminen tarpeen mukaan

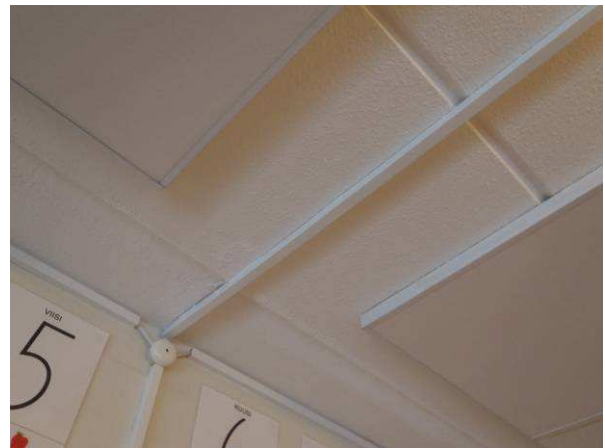
Rakennuksen kantavat rakenteet ovat pääosin betonia ja tiiltä. Pohjakerroksen ja yläkerroksen välinen välipohja on teräsbetonirakenteinen ja yläpohja on kevytbetonirakenteinen. Yläpohjan kevytbetonirakeissa on pituus suuntaisia halkeamia, joita on korjattu. Nyt niissä ei havaittu merkittävää lisää halkeilua. Jatkossa niiden syntymistä tulee tarkkailla. Kantavissa rakenteissa ei havaittu viitteitä merkittävistä rakenteellisista liikkeistä.

Rungon vaakarakenteissa on havaittu halkeamia, joita on korjattu.

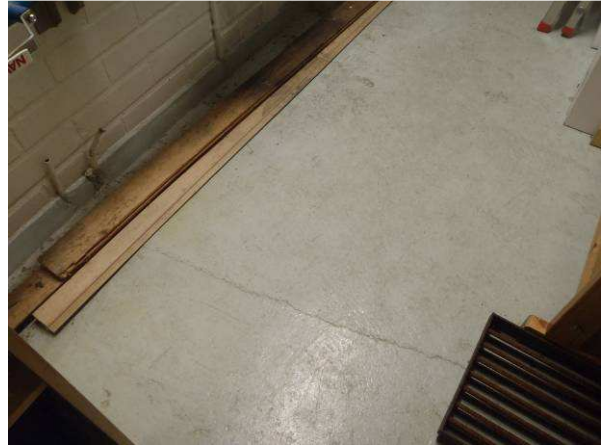
Maavaraeisessa alapohjalaatassa havaittiin muutamia ns. kutistumahalkeamia.

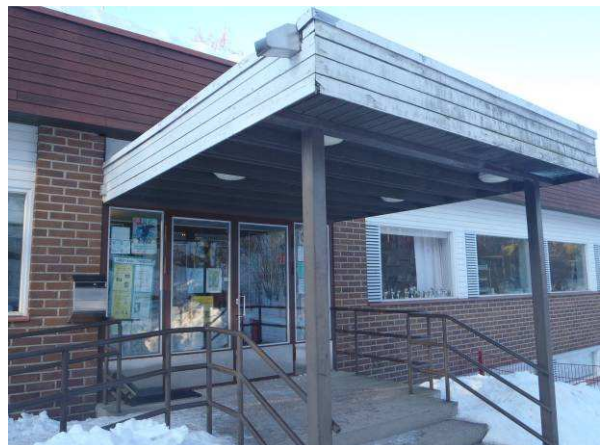
Ovien edustoilla on teräs- ja metallirakenteiset katokset, jotka vaativat jo kunnostamista.

- Katosten ja varastojen kunnostus
- Sokkeleiden maalaus
- Julkisivun täydentävien puupintojen maalaus-kunnostus ja tarpeen mukaan uusiminen
- Kalkkihärmeen muodostuminen ja julkisivuihin tulisi selvittää tarkemmin lisätutkimuksin

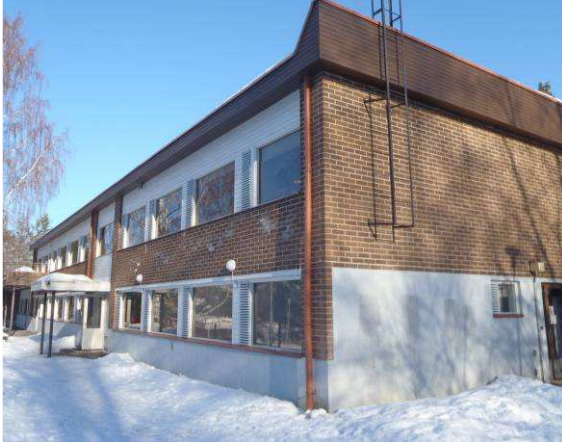
Rakennuksen takapuolella julkisivun tiilipinnoissa on havaittavissa valkoisia kalkkihärmejä jälkiä.

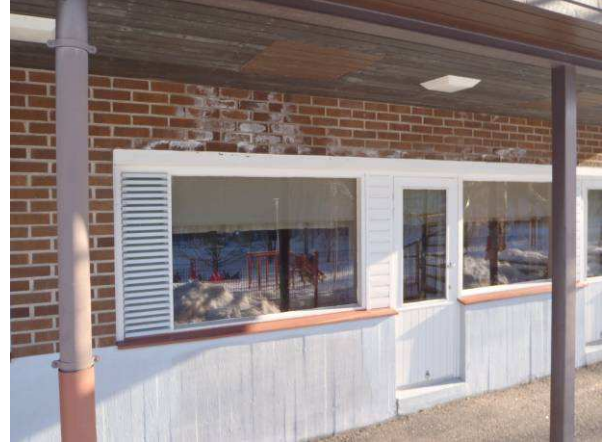
Ikkunan päällä seinässä aiemmin olleen vesivuodon aiheuttamia jälkiä.

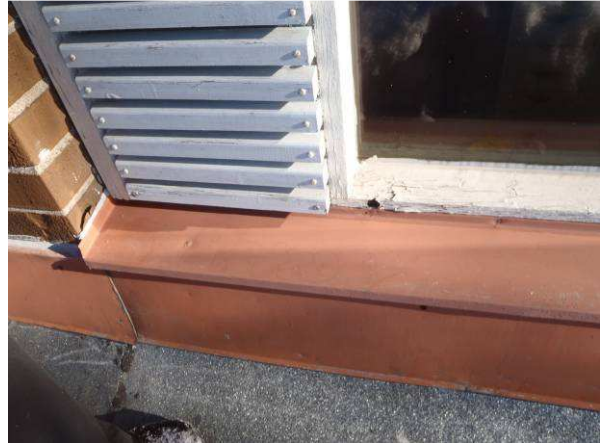
Kohteen ikkunat ovat kiinteitä lämpölasielementeillä toteutettuja puuikkunoita. Ilmeisesti ne ovat uusittu 90 – luvulla. Ikkunoiden ulkopintojen puuosat ovat päässeet jo kulumaan ja maalipinta on monin paikoin irronnut. Vesipeltien liittymä ikkunan karmiin on puutteellinen, tässä kohdin ei havaittu kunnan tiivistystä. Vesipellit ovat myös melko loivat, jonka johdosta lumi kerääntyy niiden päälle.

Kuvaa ikkunasta ulkopuolelta, maalipinta irtoilee. Vesipelti on asennettu suoraan ikkunakarmin pintaan.

- Metallin ulko-ovien huoltomaalaus ja käyntisovitus tarkastelujakson alussa
- Ikkunoiden ja vesipeltien uusiminen sekä puu ulko-ovien uusiminen

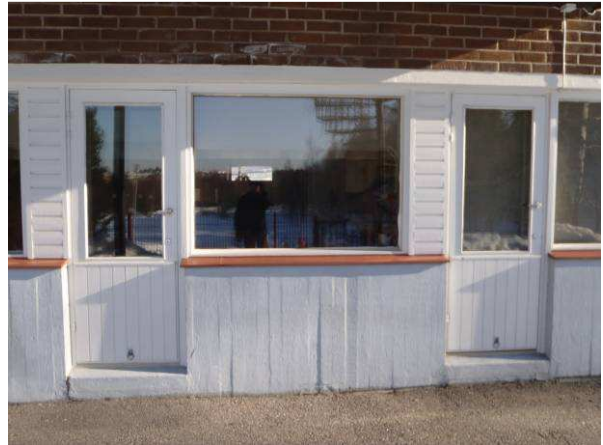
Puuovet vaikuttivat vielä toimivilta. Niiden uusimista suositellaan ikkunoiden uusimisen yhteydessä.

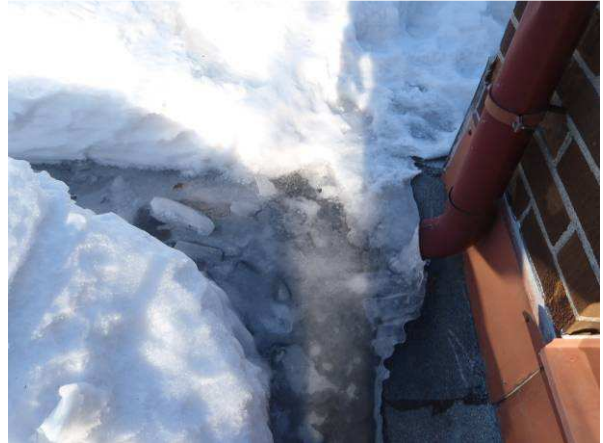
Kuvaa vesikatolle muodostuneesta jäädä rännin kohdalle.

- Vesikaton kunnan tarkastaminen sään salliessa
- Katteen uusimiseen kannattaa varautua

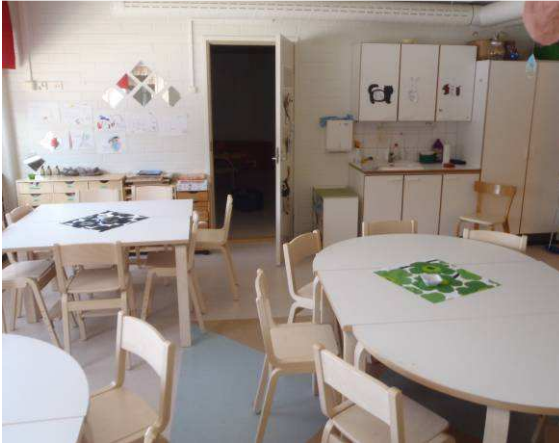
Kuvaa sisätiloista. Pintamateriaalit ovat vielä tyydyttävässä kunnossa.

- Sisätilojen pintarakenteiden uusiminen harkinnan mukaan

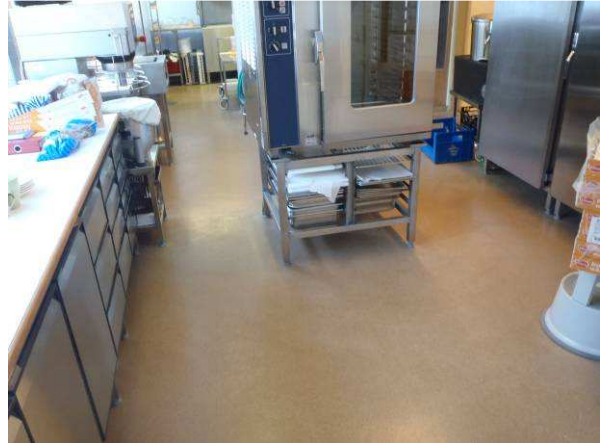
Kuvaa keittiöstä. Lattiassa havaittiin yksi halkeama, muuten pinnat ovat kunnossa.

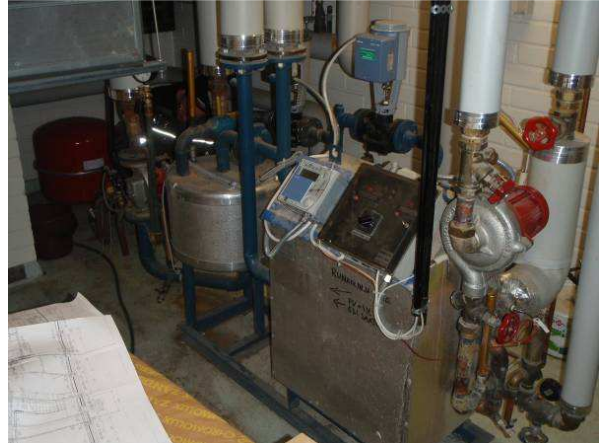
Kohteessa on kaukolämpöön perustuva vesikiertoinen lämmitysjärjestelmä. Lämmönsiirrinpaketti on vuodelta 1980. Lämmönsiirtimien tekninen käyttöikä on noin 20–25 vuotta. Patteriventtiilit ovat osin uusittuja termostaattisia patteriventtiileitä ja osin alkuperäisiä käsiasäätöisiä patteriventtiileitä. Linjaventtiilit että lämpöpatterit ovat myös alkuperäisiä, joilta-kin osin uusittuja. Lämpöjohtojen eristyksissä ei havaittu vaurioita.

Lämmönsiirrinpaketti on alkuperäinen vuodelta 1980.

- Lämmönsiirrinpaketin uusiminen
- Samalla uusitaan kiertovesipumput, paisuntajärjestelmä ja säätöautomaatiikka
- Linja- ja patteriventtiilit uusitaan ja lämmitysjärjestelmälle teetetään perussäätö
- Linjastossa havaittu paineena aleneminen selvitetään ja korjataan (vuoto taustatie-tojen mukaan noin 10 – 20 litraa / 3vko)

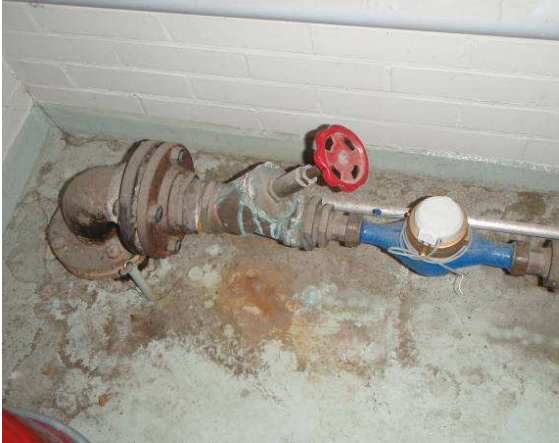
Päävesimittari ja alkuperäiset istukkaventtiilit

- Käyttöveden virtaamat säädetään
- Vesi- ja viemärikalusteita uusitaan tai kunnostetaan niiden vikaantuessa tarpeen mukaan.
- Viemäreiden toiminnallinen painehuuhtelu
- Putkistojen kuntotutkimus
- Varautuminen viemäreiden kunnostukseen, sukitus

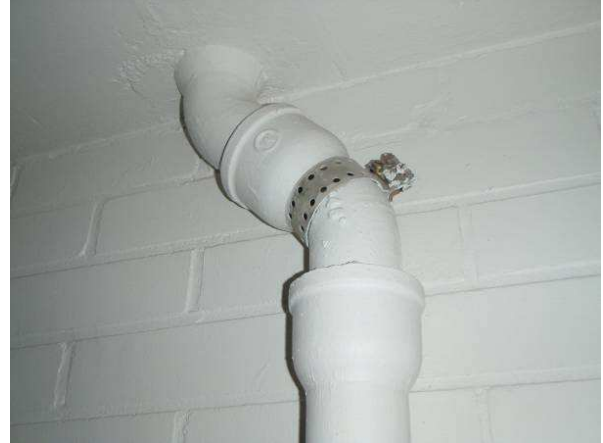
Viemäriputket ovat valurautaa että osin muovia
