## Kuntoarvio Start

### **Katriinan sairaala B-osa**

Katriinankuja 4  
01760 Vantaa

Tarkastuspäivä 25.4.2013

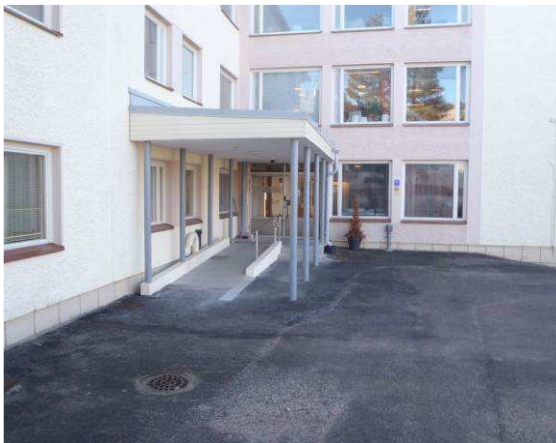
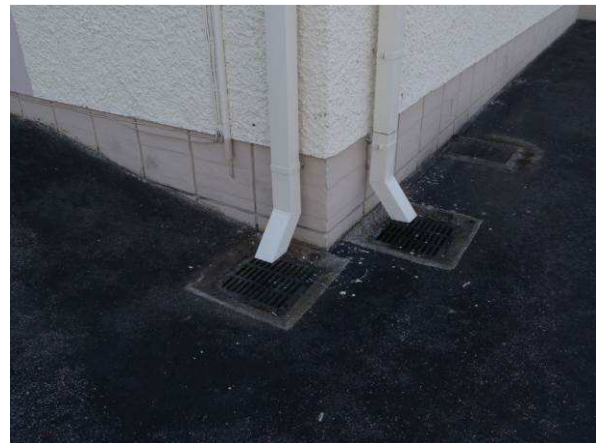
*Pihan päällystetyt pinnat sadevesiohjauksineen on kunnossa. Rakennuksen vierustat ovat kunnossa.*

- Salaojien tarkastus suositellaan tehtäväksi kolmen vuoden välein ja puhdistus enintään kymmenen vuoden välein.

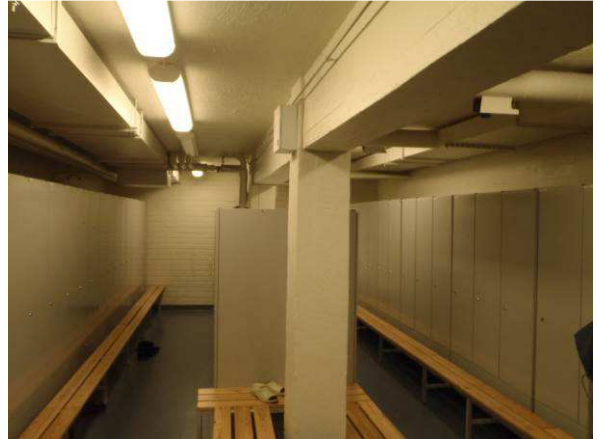
Kellarin betonirakenteissa ei havaittu korjattavaa.

- Ei toimenpiteitä.

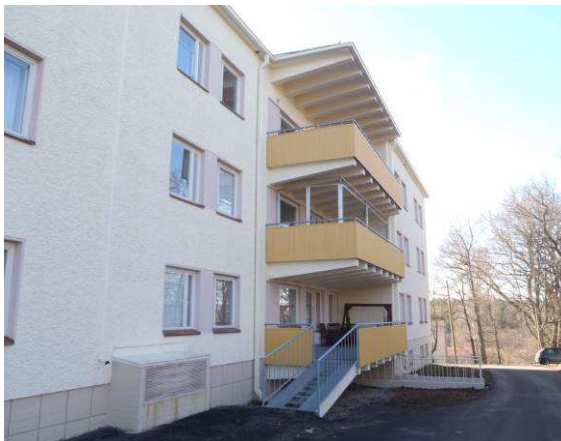
Kuvaa rakennuksen ulkoseinistä ja parvekkeista.

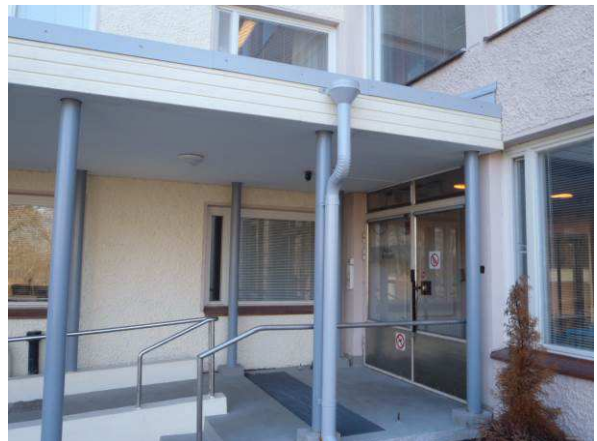
Kuvaa ulkokatoksesta, joka on uusittu.

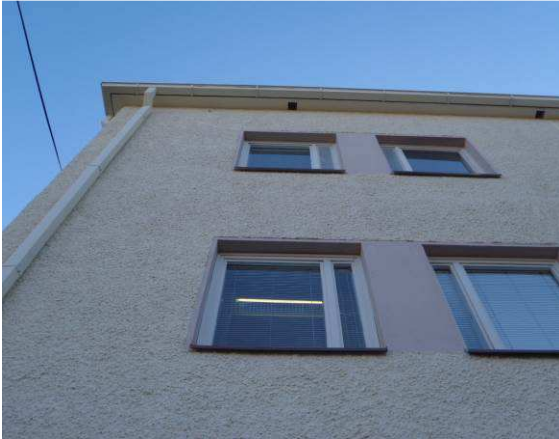
*Kuvaa rakennuksen rapatusta ulkoseinäpinnasta. Räystäällä näkyy yläpohjan tuuletus aukot.*

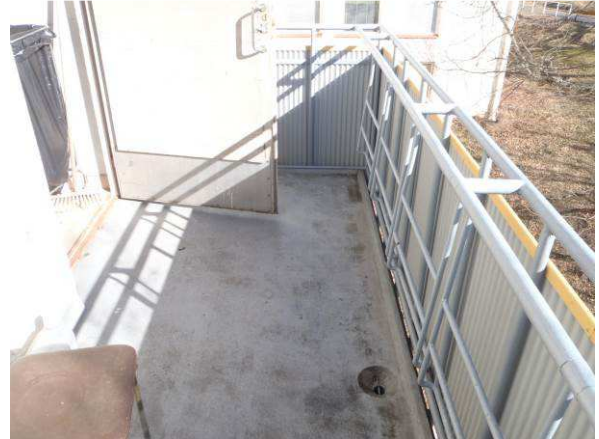
*Kuvaa parvekkeelta.*

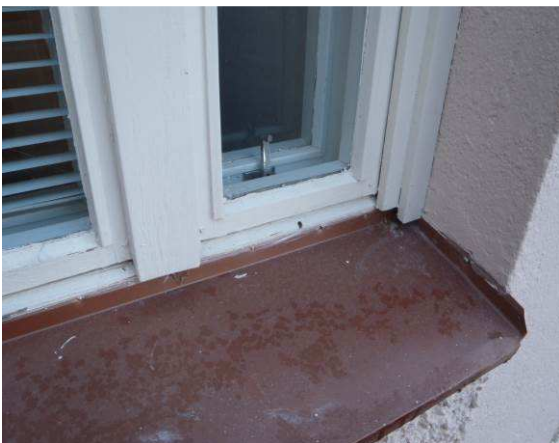
*Ikkunat ovat huoltomaalattuja ja vesipellit ovat uusittuja.*

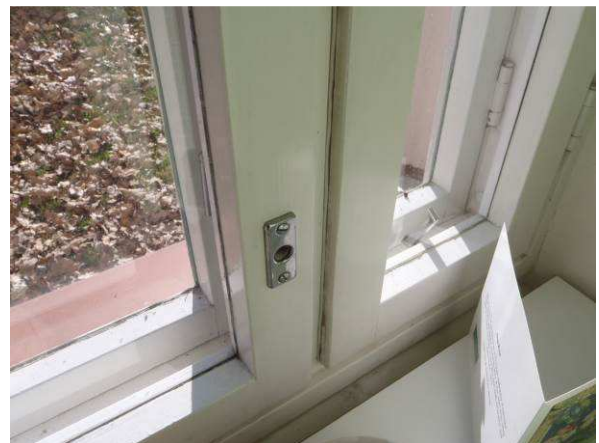
Ikkunarakenteet ovat avattavia MS -tyyppisiä kaksipuitteisia puuikkunoita. Ikkunarakenteet ovat vielä tyydyttävässä kunnossa. Niitä on huoltomaalattu julkisivujen kunnostamisen yhteydessä. Palautteissa oli vähäisesti mainintoja avattavien ikkunoiden pienistä käyntihäiriöistä sekä niiden vetoisuudesta. Ikkunoille kohdistuu jakson aikana vain vähäisiä huolto / kunnostustoimenpiteitä. Niiden uusiminen julkisivujen kunnostamisen yhteydessä olisi ollut suositeltavaa. Niiden uusimista tulee harkita jakson lopussa PTS:ssä kustannus.

*Ikkunat ovat vielä tyydyttävässä kunnossa.*

- Ikkunoille ja oville suoritetaan huolto / kunnostus / käsittelytoimenpiteitä tarpeen mukaan
- Ikkunoiden ja ulko-ovien uusiminen jakson lopulla.

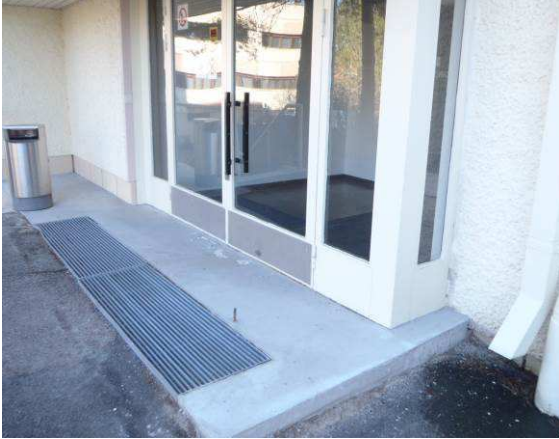
*Pääovissa ei havaittu suuria puutteita. Tuuli-  
kaapin liukuoven mekanismi on menossa uu-*

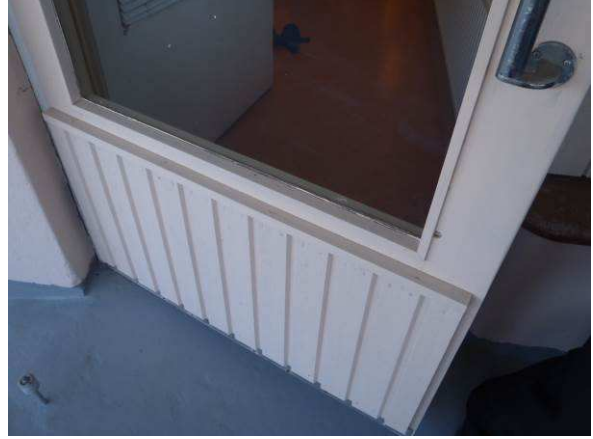
*Parvekkeiden puuovet on kunnostettu 2012.*

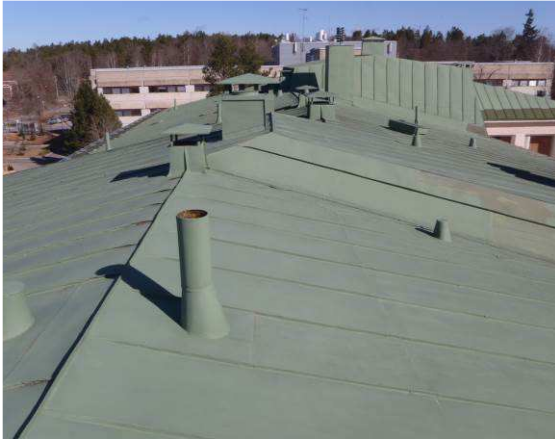
Yläpohjan kantavana rakenteena toimii betonirakenne. Lämmöneristekerroksena on puhallusvilla. Yläpohjatilat tuulettuvat räystäiden sekä harjalla olevien tuuletusaukkojen kautta. Katolle johtavat tikkaat ovat kiinni seinässä. Katoilla oleva lapetikkaat olivat osin irti. Räystäällä on lumiesteet. Katolla ei ole kulkusiltoja, joka tekee siellä liikkumisen vaaralliseksi.

*Katto on monimuotoinen. Siellä ei ole kattosiltoja.*

- Katteen huoltomaalaus
- Kattosiltojen asentaminen

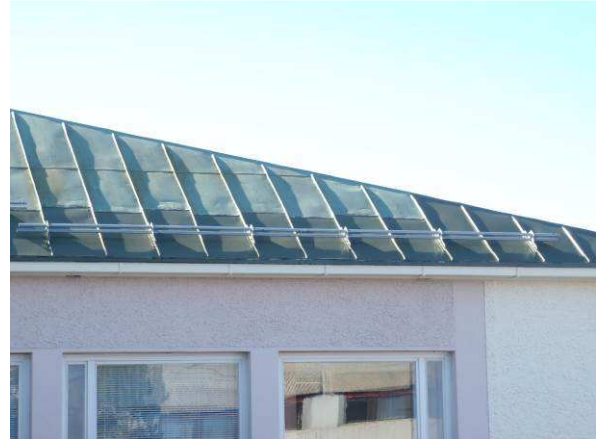
*Katetta on uusittu räystäältä vajaa metri. Rännit on uusittuja.*

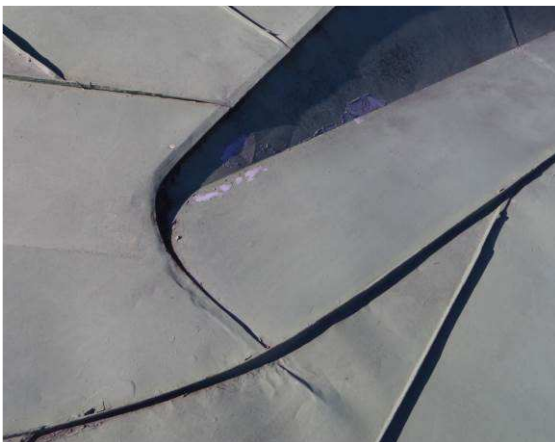
*Maalipinta on paikoin irronnut. Katon huoltomaalaus tulee jakson aikana.*

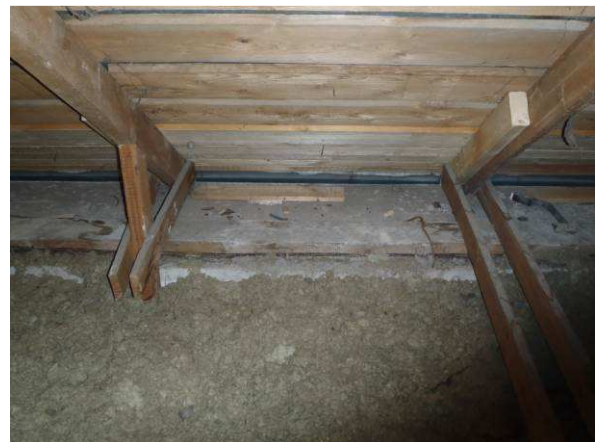
*Yläpohjan rakenteissa ei havaittu puutteita.*

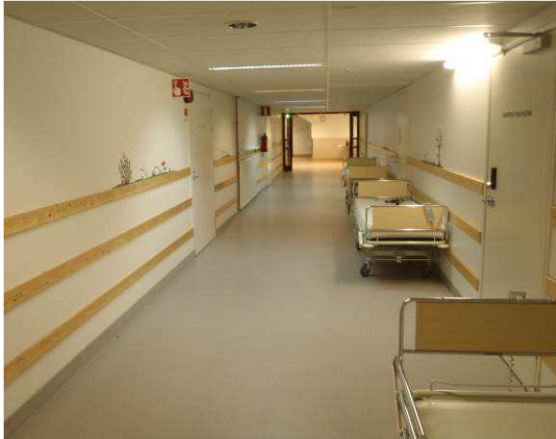
*Käytävät ovat siistissä kunnossa.*

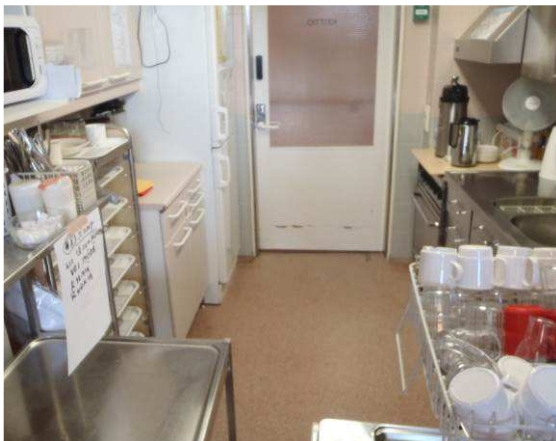
*Keittiön kaapistoissa on toiminta ongelmia.*

- Osastojen pesutilojen kunnostaminen
- Kerroskeittiöiden kunnostukset
- Sisätilojen kunnostamiset LVIS –tekniikan saneeraamisen yhteydessä käyttäjätarpeiden mukaan ( tätä kustannusta ei ole arvioitu PTS –taulukossa ).

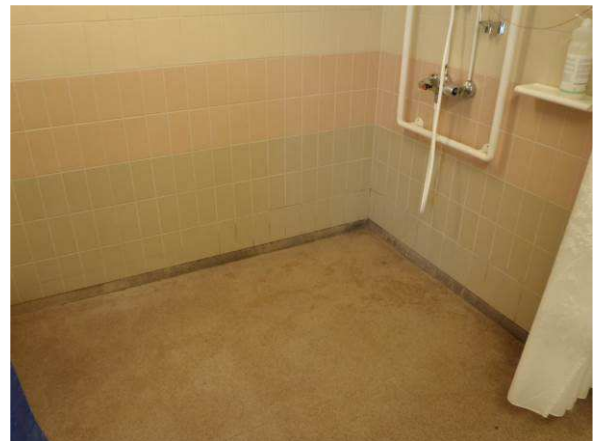
jaan osastoilla olevat pesutilat alkavat olla jo kuluneita ja ne tulisi kunnostaa jakson aikana. Väliöntä korjaustarvetta ei havaittu.

*Osaston pesutilat tulisi uusia jakson edetessä.*

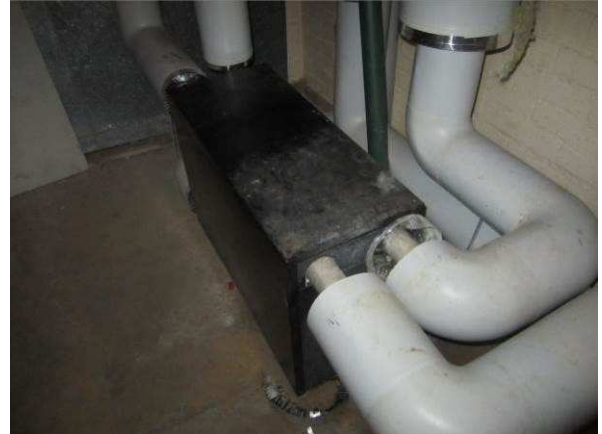
*Lämmönsiirtimet on uusittu vuonna 2012.*

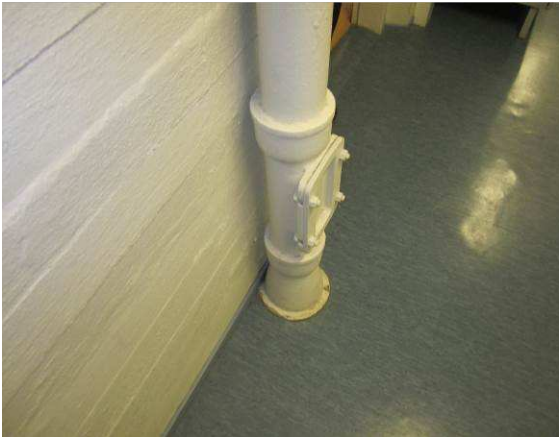
Vesijohtoverkosto putkivarusteineen on alkuperäinen vuodelta 1959. Vesijohdoissa on esiintynyt useampia vuotoja jonka vuoksi veden painetta ei ole mahdollista korottaa. Vesikalusteita on uusittu tarpeen mukaan (vanhoja kalusteita vielä jäljellä). Vesijohtojen eristyksissä ei havaittu vaurioita. Talon sisäinen valurautainen viemäriverkosto on pääosin alkuperäinen vuodelta 1959 ja heikossa kunnossa. Viemäreissä on ollut tukoksia. Pohjaviemäri sen sijaan on saneerattu 2000-luvun puolessa välissä.

*Viemärit ovat pääosin heikossa kunnossa*

- Käyttövesi- ja viemäriverkostot saneerataan jakson alkupuolella, PTS-hinta sisältää myös kyseisen saneerauksen rakennetekniset toimenpiteet.
- Vesikalusteita uusitaan tai kunnostetaan niiden vikaantuessa tarpeen mukaan.

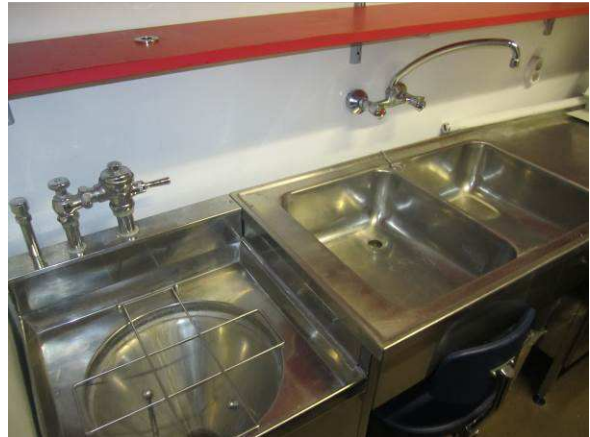
*Vanhoja vesikalusteita*

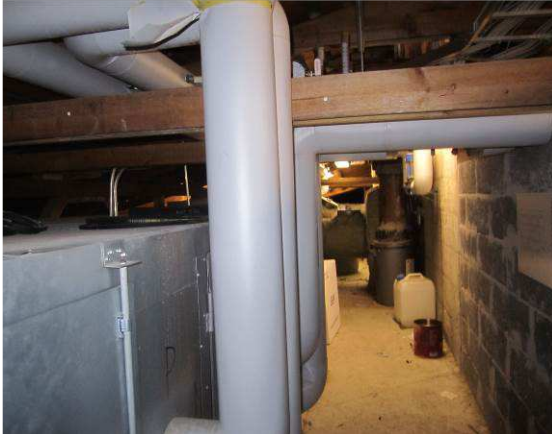
Kohteessa on pääosin vanhentunut ja välttäväkuntoinen koneellinen ilmanvaihtojärjestelmä. Eteläsiiven toista ja kolmatta kerrosta palveleva ilmastointikoje vuodelta 1991 on uusin ja varustettu lämmön talteenotolla. Ilmastointijärjestelmä on vanhentunutta ja alitehoista tekniikkaa sairaalaloihin, eikä täytä nykyajan vaatimuksia. Koneellisessa ilmanvaihdossa ilmanvaihtokanavat tulee nuohota kymmenen vuoden välein. WC-tiloja palvelevat katolle sijoitetut huippuimurit. Huippuimureita on uusittu vuosien varrella tarpeen mukaan.

*Kiinteistön uusimmat ilmanvaihtokoneet vuodelta 1991.*

- Ilmanvaihtojärjestelmän saneeraus 10– vuotisjakson aikana.

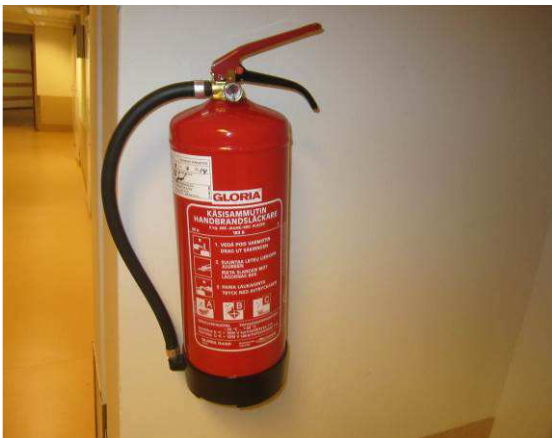
*Käsisammuttimet on tarkastettu ja huollettu.*

- Viranomaistarkastukset ja huollot (ei pts-aulukossa).

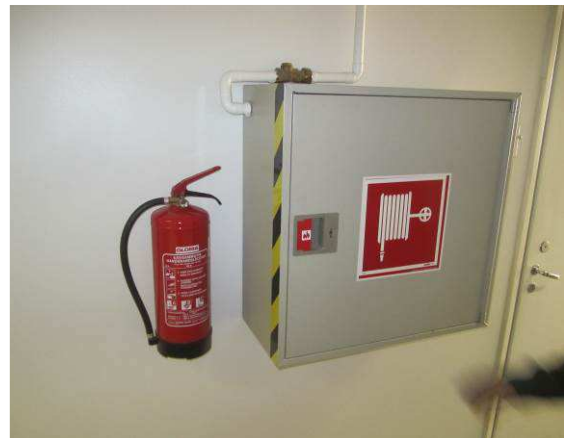
*Samoin on pikapalopostit tarkastettu määräysten mukaisesti*

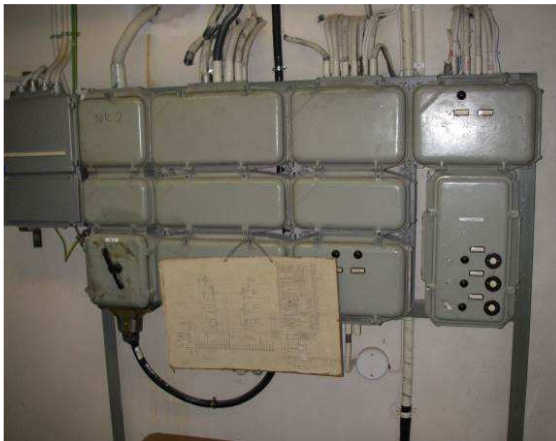
Sähköpääkeskus (NK2) sijaitsee omassa lukitussa tilassaan kellarikerroksessa. Pääkeskus on alkuperäinen, mutta tilan muut keskukset (NKV 1 ja NK 1) ovat 1990-luvun alusta. Ryhmäkeskukset ovat pääosin kerroksissa 1990-luvun alkupuolelta.

*Alkuperäinen pääkeskus.*

Sähköjärjestelmien tekninen käyttöikä on pääosin noin 40 vuotta, minkä johdosta suositellaan uusimaan kaikki alkuperäiset sähkö- ja telejärjestelmät nykyaikaisiksi. Myös 1990-luvun alun valaistusjärjestelmä on elinkaarensa päässä. PTS-taulukon hinnat tarkentuvat valitun laatutason mukaan hankesuunnitelmassa.

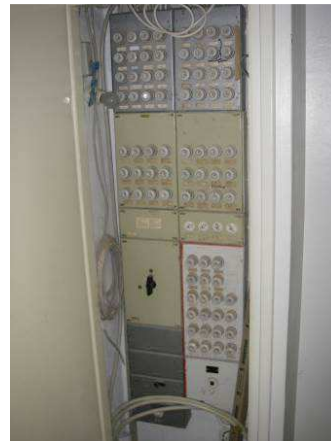
*Ryhmäkeskus, mitä on laajennettu useasti.*

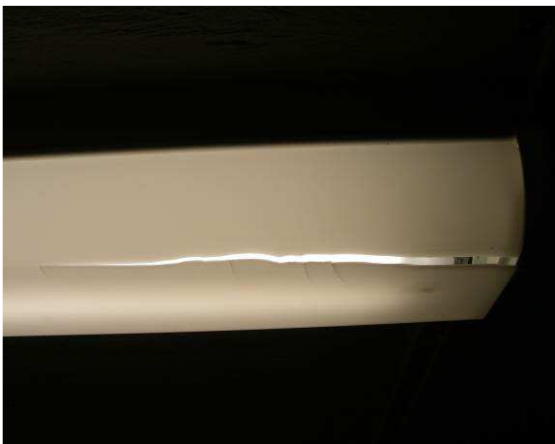
*Valaisimen kupu on rikki.*

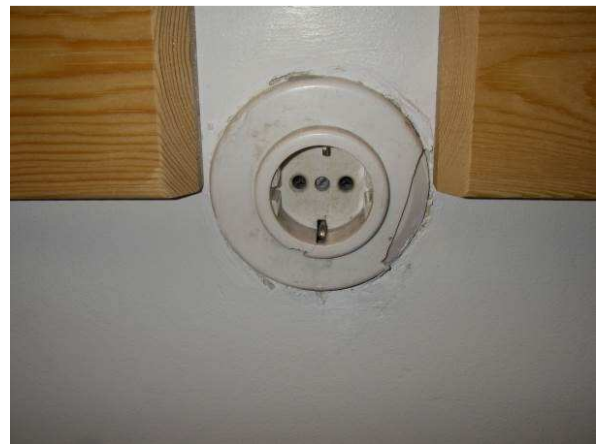
*Alkuperäinen pistorasia on rikki.*
