Työtilaus: Katriinan Sairaalan lipan pinnan vetokokeet.

Aika: 30.5.2013

LIITE Kuvia sisääntulon lipasta

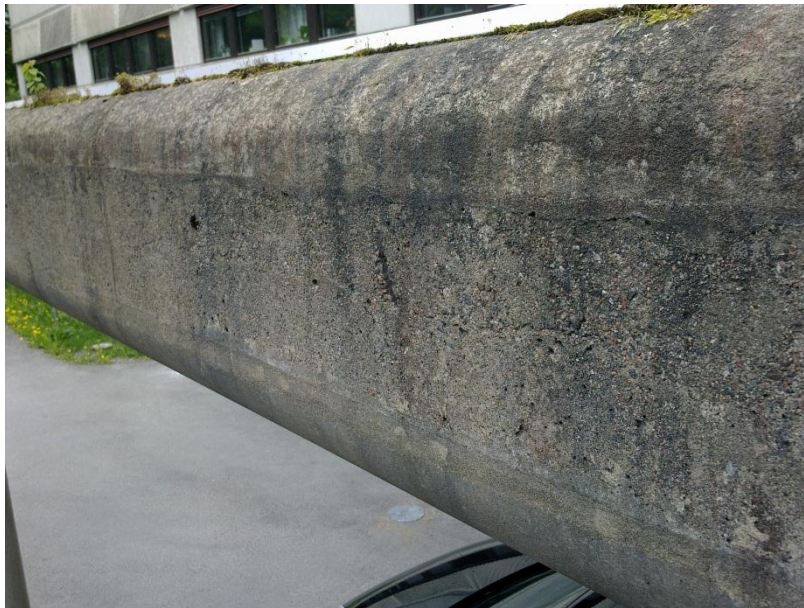
Lipan pinta syöpynyt ja hauras

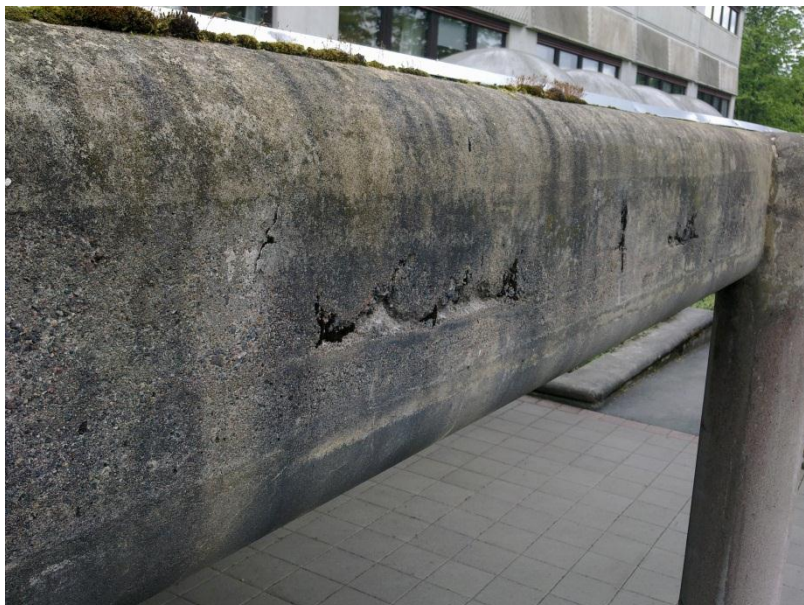
Raudat näkyvissä, huokoista ja pakkasrapautumia

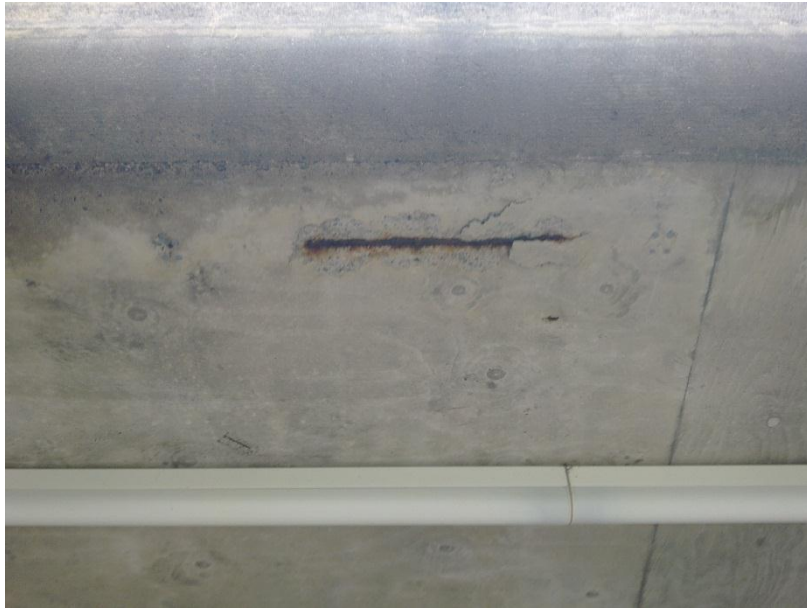
Lipan alaosassa näkyvää ruostunutta raudoitusta

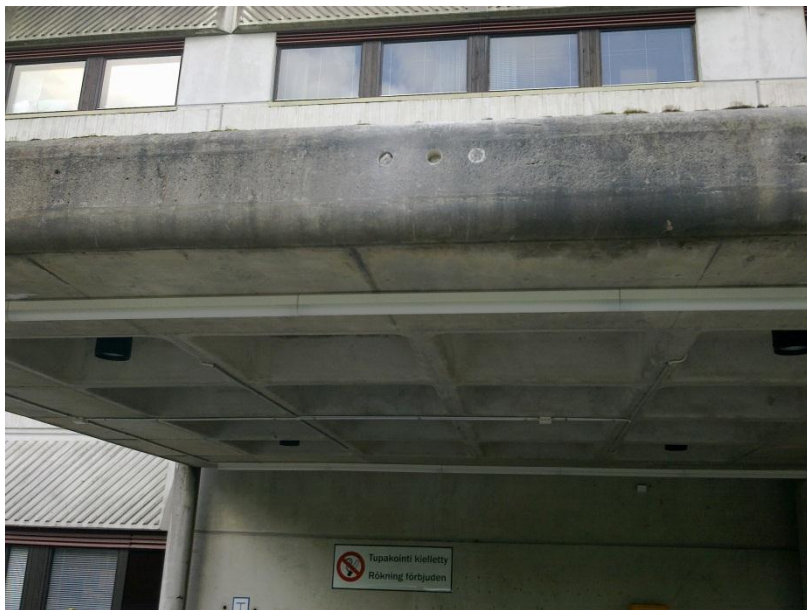
Etulipan näytekohdat jossa myös murentunut näyte

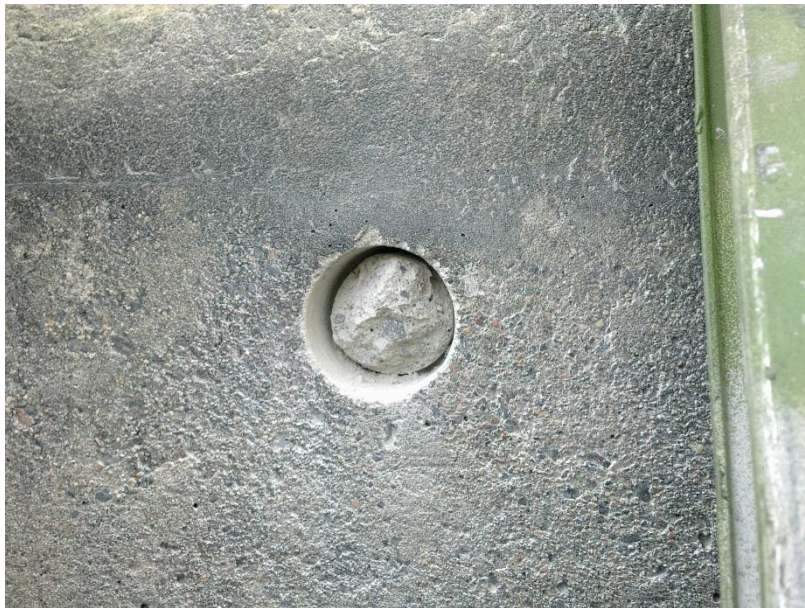
Murentunut jälki 10-20 m syvältä.

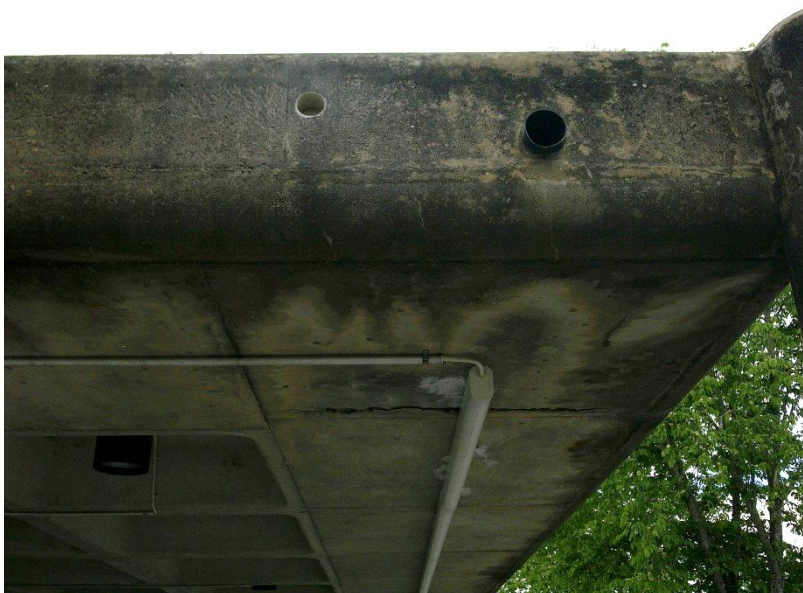
Lipan sivukohta josta otettu näyte

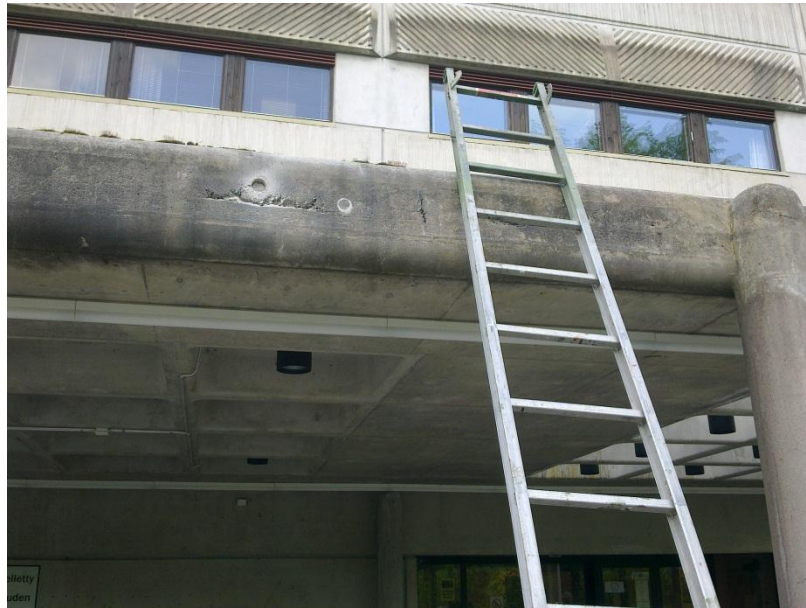
Etulipan epäonnistunut näyte korroosioaurion yläpuolelta
