Asiakirjatyyppi
Tutkimusraportti

Päivämäärä
19.4.2013

KATRIINAN SAIRAALA SISÄILMASTOTUTKIMUS

Viite 1510004021 Katriinan sairaala

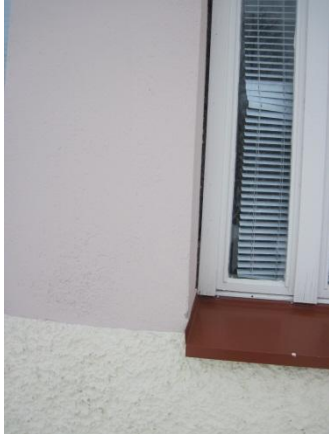
Rakennuksen julkisivuja tarkasteltiin aistinvaraisin havainnoin ongelmatilojen ulkopuolelta. Julkisivuissa havaittiin epätiiviyttä liitoksia (kuva 2). Maanpinnan kallistuksia ei lumen vuoksi päässyt tarkastelemaan.

Kuva 2. Julkisivu huoneen 171 kohdalla. Ikkunan pystylistä puuttuu

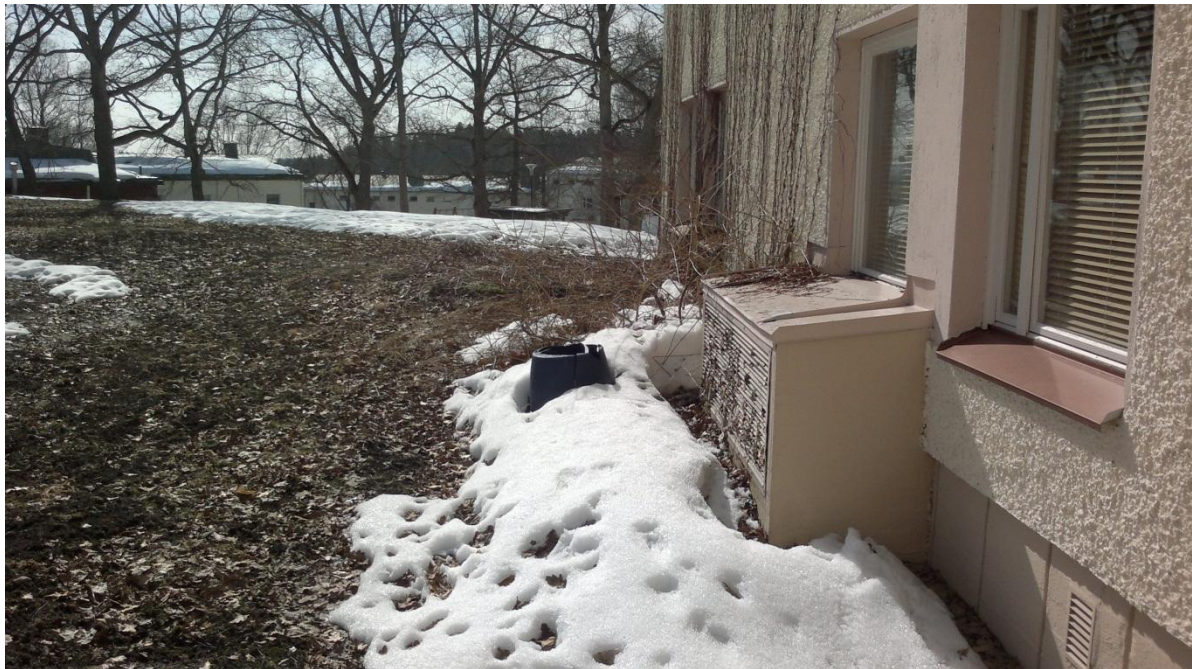
Kuva 3. Päiväsairaalan itäseinusta tuloilmakoneen raitisilmäsäleikkö on alttiina lehduille, pölylle muille maanrajan irtaimille partikkeleille

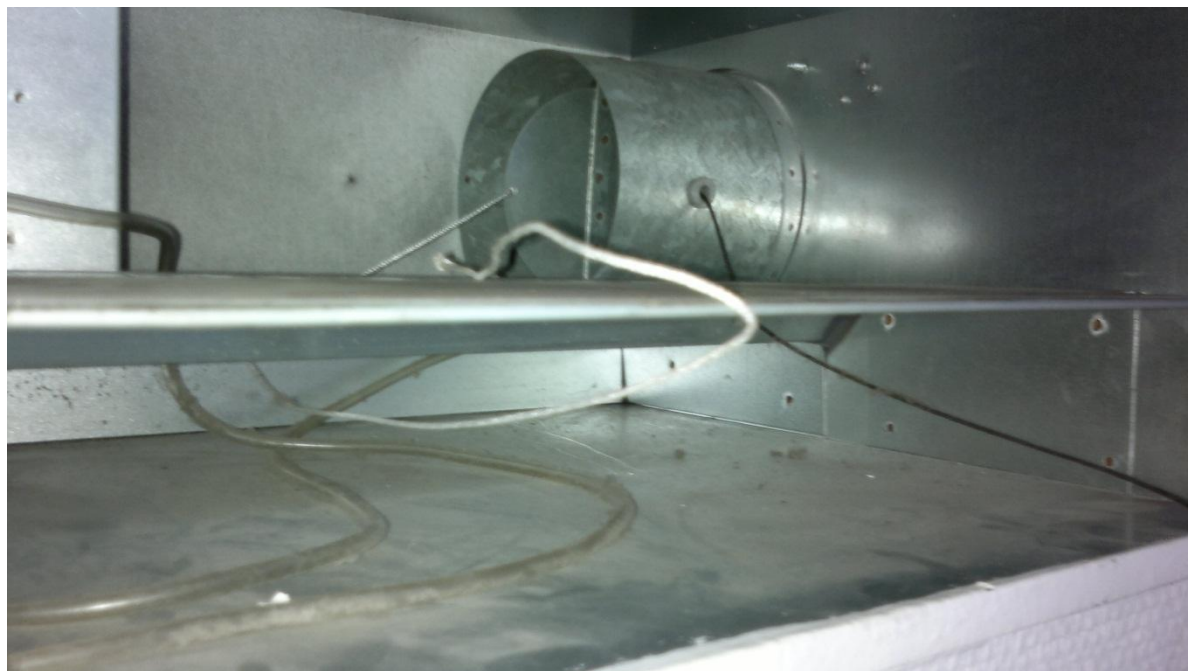
Tuloilmakoneilta lähtevä kanavointi on koneiden viereisiltä osin rakennettu betonista ja kaikkiaan tuloilmakanavointi on poikkipinta-alaltaan liian pientä riittävän ilmanvaihdon toteuttamiseksi päiväsaunaan tiloissa. Runkokanavien alkupäissä on kerroksittain säätöpellit, mutta muuten ilmamäärien säätö tapahtuu pääosin yhdistettyjen tulo- ja poistoilmapäätelaitteiden avulla. Noiden päätelaitteen ilmamääriä säädetään säätönauruin varustettujen säätöpeltien kautta (kuva 4). Päätelaitteiden säätöpeltien asentojen luotettava todentaminen edellyttää käytännössä päätelaitteen säleikön poistamista, joten ilmamäärien muuttaminen on työläs toimenpide. Yhdistettyjen tulo- ja poistoilmapäätelaitteiden kyky vaihtaa huonetilojen ilmaa tehokkaasti vaikuttaa puutteelliselta. Mekanismi ei hajota tuloilmaa tasaisesti huoneeseen ja ilma ei sekoitu tehokkaasti oleskeluvyöhykkeelle.

Kuva 4. Päiväsairaalan yhdistetyn tulo- ja poistoilmapäätelaitteen tuloilman säätöpelti

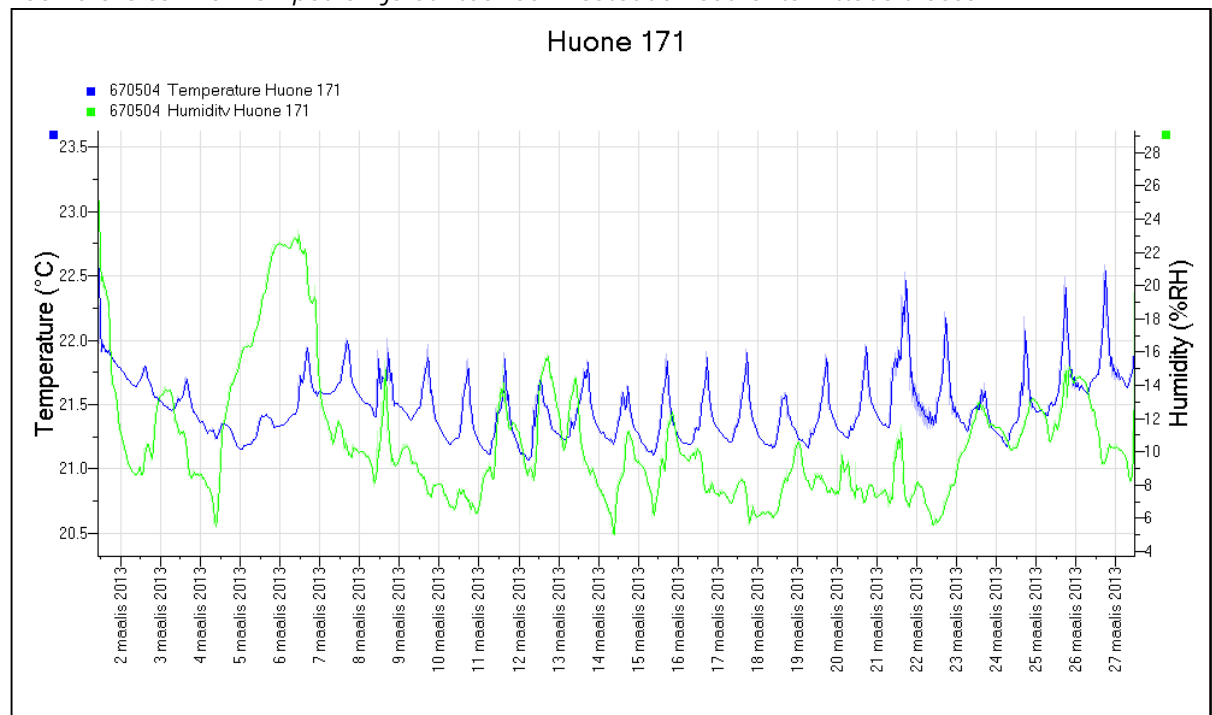
Kaavio 6: Sisäilman lämpötilan ja suhteellisen kosteuden seurantamittaus tilassa 171

Sisäilman suhteellisen kosteuden ja lämpötilan seurantamittauksia suoritettiin tiloissa 171, 172 ja 109-2. Tilan 172 lämpötila oli ajoittain varsin korkea. Tilan 171 lämpötila oli normaalilla tasolla. Mittausjakson aikana kuitenkin ilmeni, että tilat 171 ja 172 eivät olleet normaalisti käytössä mitausten aikana, joten tilojen seurantamittausten tulokset eivät vastaa tilojen normaalia käyttötilannetta. Korkea lämpötila selittyy osaltaan päiväsairaalan puolen tilojen riittämättömällä ilmanvaihdolla ja korkealla tuloilman lämpötilalla. Tilan 109-2 sisäilman lämpötila on normaalilla tasolla samoin tilan tuloilman lämpötila.

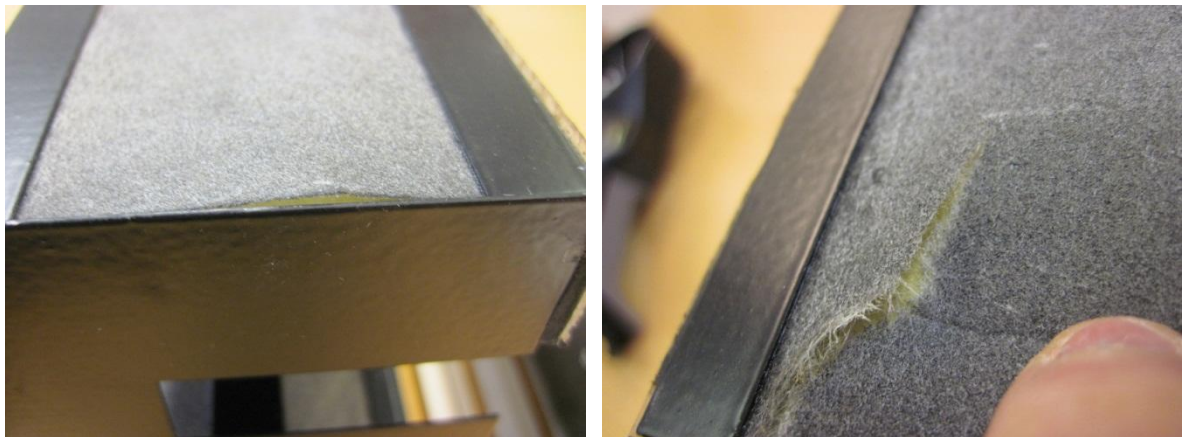
Kuvat 5 ja 6. Tilan 172 tuloilmakanavan äänenvaimentimen pinnoitus ei ollut yhtenäinen ja siinä havaittiin repeämä

- Näyte 1: Tilan 172 tuloilmakanavasta otettu pölynäyte sisälsi erittäin runsaasti mineraalipölyä, mineraalivillakuituja oli jonkin verran. Orgaanista pölyä on vähän.
- Näyte 2: Tilan 172 pintapölynäyte sisältää kohtalaisesti orgaanista pölyä. Mineraalipölyä on jonkin verran. Mineraalivillakuituja on jonkin verran.
- Näyte 3: tilan 109-1 tuloilmakanavasta otettu näyte sisältää runsaasti mineraalipölyä. Metallipölyä on kohtalaisesti. Mineraalivillakuituja on vähän. Orgaanista pölyä on niukasti.
- Näyte 4: tilan 109-1 pintapöly sisältää jonkin verran mineraalipölyä. Metallipölyä ja orgaanista pölyä on vähän. Mineraalivillakuituja on niukasti.

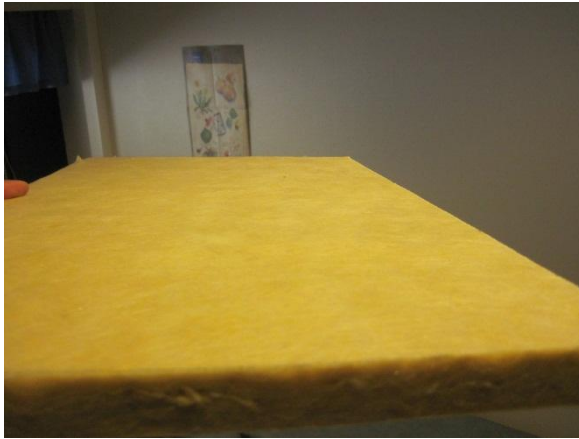
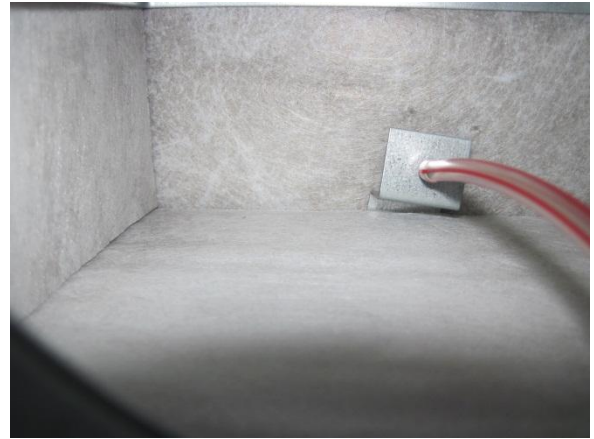
Kuvat 7 ja 8. Tilojen alakattojen 109-1 ja 109-2 akustiikkalevyt olivat päällystämättömiä yläpinnoiltaan ja sivuiltaan. Tilan 109-2 tuloilmapäätelaitteen äänenvaimennin.

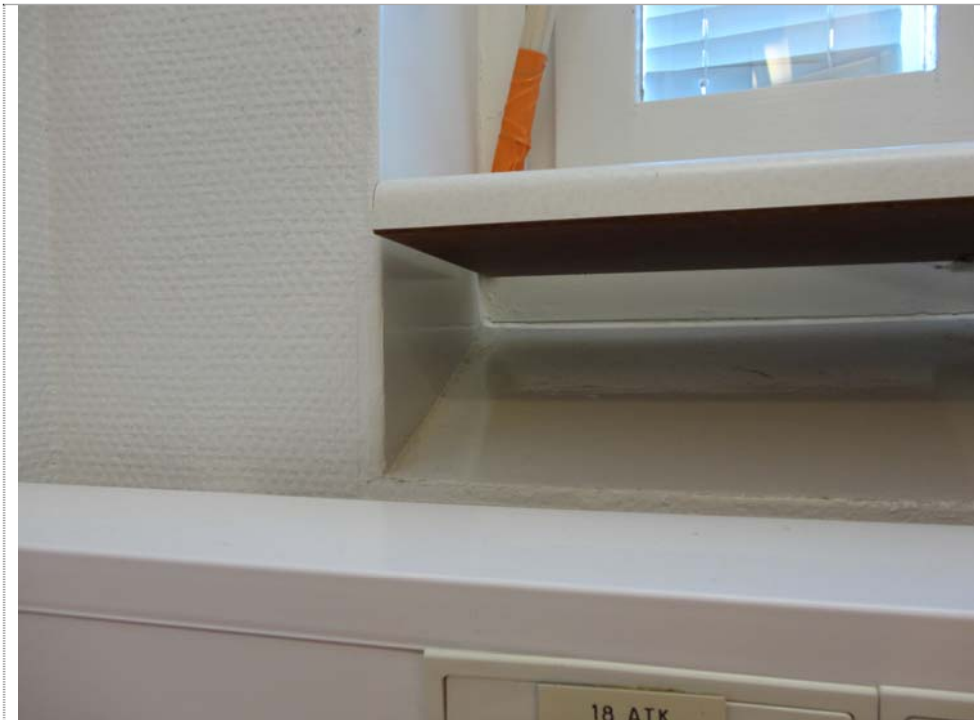
Tilan 172 paine-ero ulkovaipan yli normaalissa käyttötilanteessa oli -5...-13 Pa. Normaalissa käyttötilanteessa ulkoseinään laskettu merkkiaine kulkeutui seinän alareunasta, putkiläpiviennistä ja ikkunan皮elestä. Askeläänieristetilään lasketun merkkiaineen vuotokohdat havaittiin ulkoseinän lisäksi väliseinän alareunasta.

Kuva 1: Vuotokohta ikkunan pielestä. (Kanslia 172).

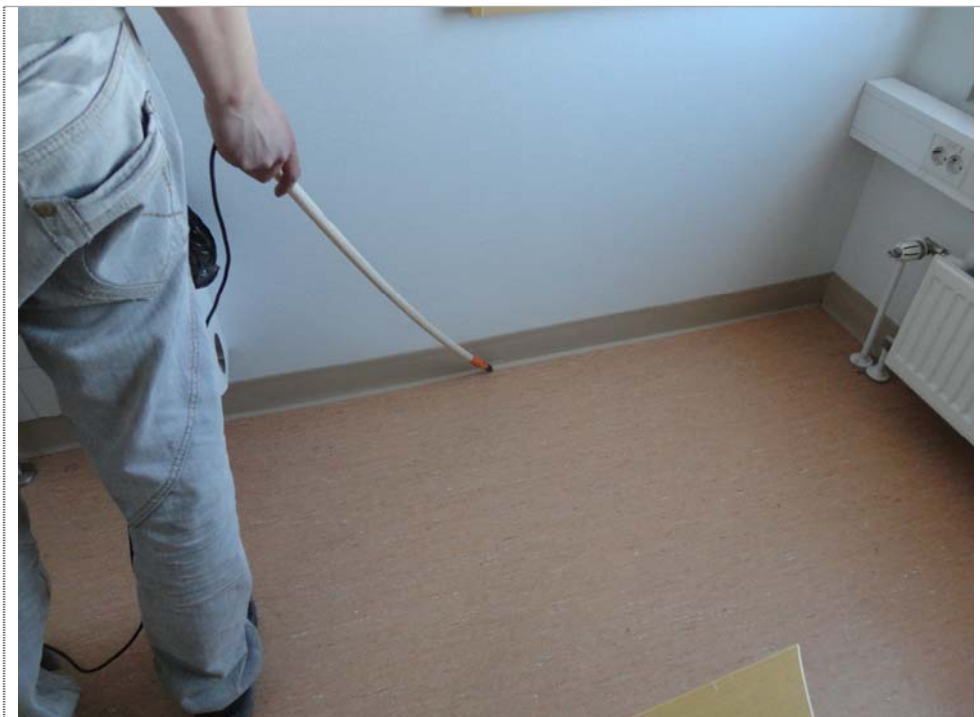
Kuva 2: Vuotokohta väliseinän alareunassa. (Kanslia 172)

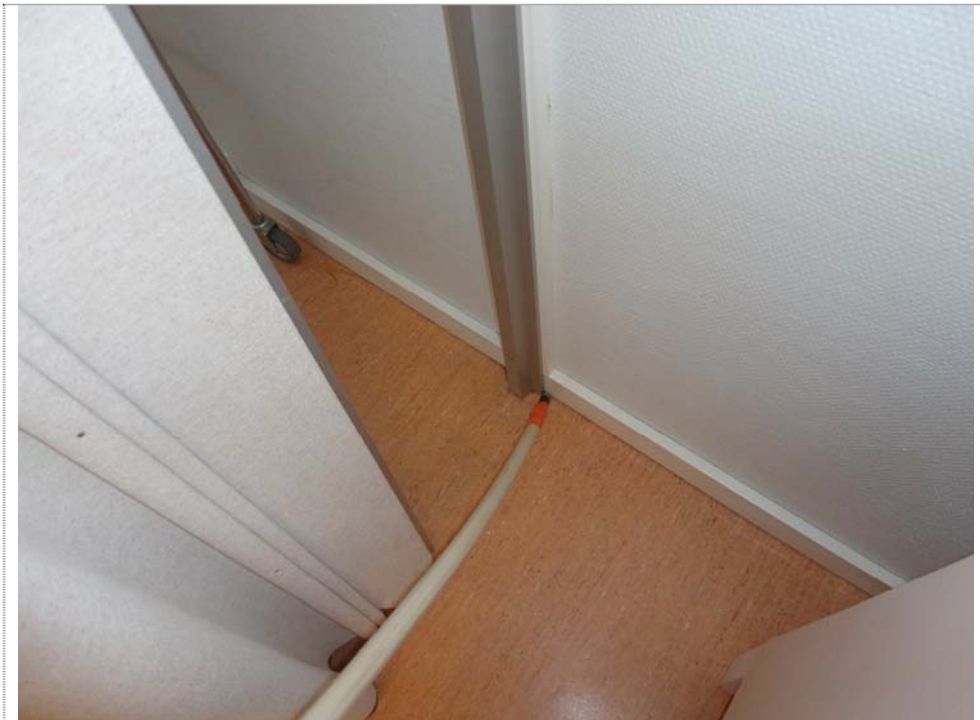
Ryhmä/ruokailutila 164 alipaineistettiin ovipuhaltimella, jolloin paine-ero ulkovaipan yli oli -17...-22 Pa. Vuotokohtia havaittiin seinän alareunasta kauttaaltaan, keittiökaappien alla, seinästä tulevan uunin sähköjohdon läpiviennistä, putkiläpiviennistä, ikkunoiden pielistä sekä väliseinän alareunassa olevasta sähkökourusta.

Kuva 3: Vuotokohta lattian alareunassa. (Ryhmä/Ruokailu)

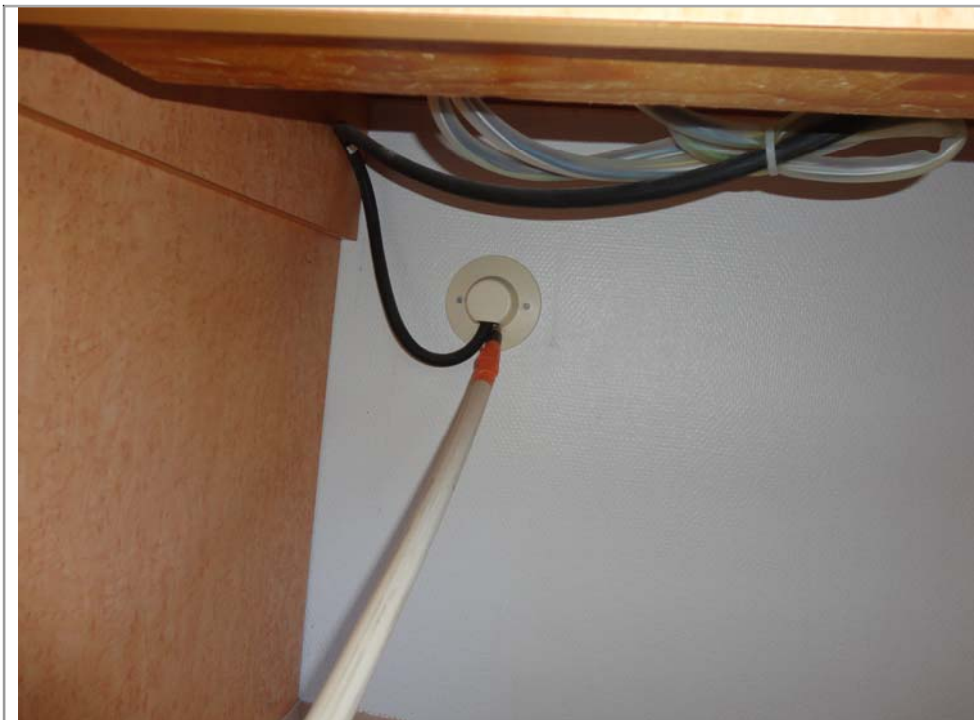
Kuva 4: Vuotokohta uunin sähköjohdon läpiviennistä.
(Ryhmä/ruokailu)

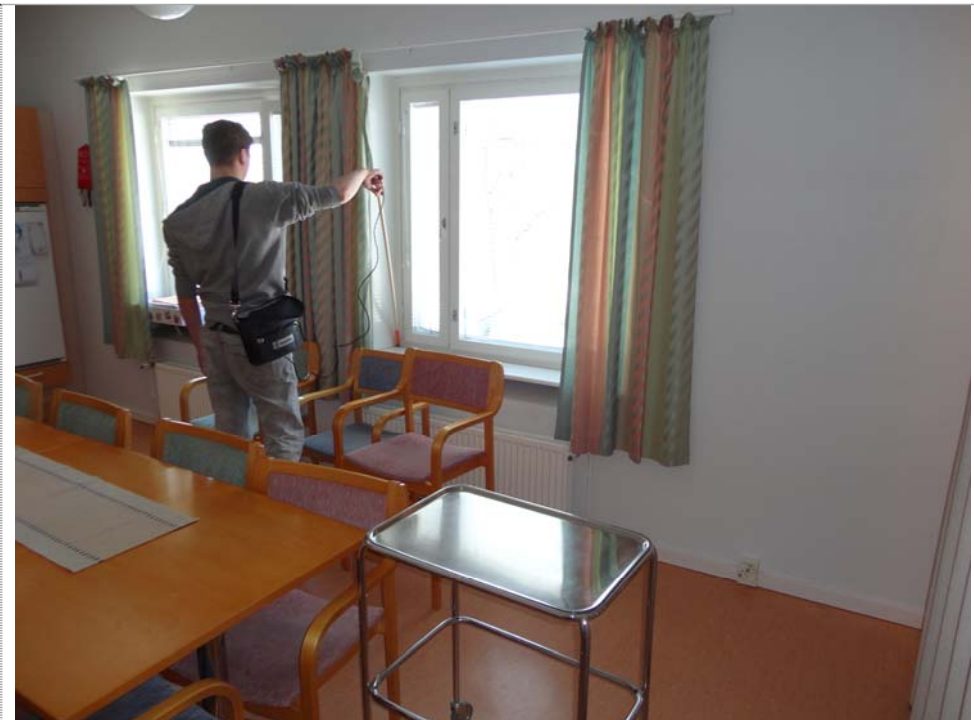
Kuva 5: Vuotokohta välipohjan ja väliseinän liitoskohdassa.
(Ryhmä/ruokailu)

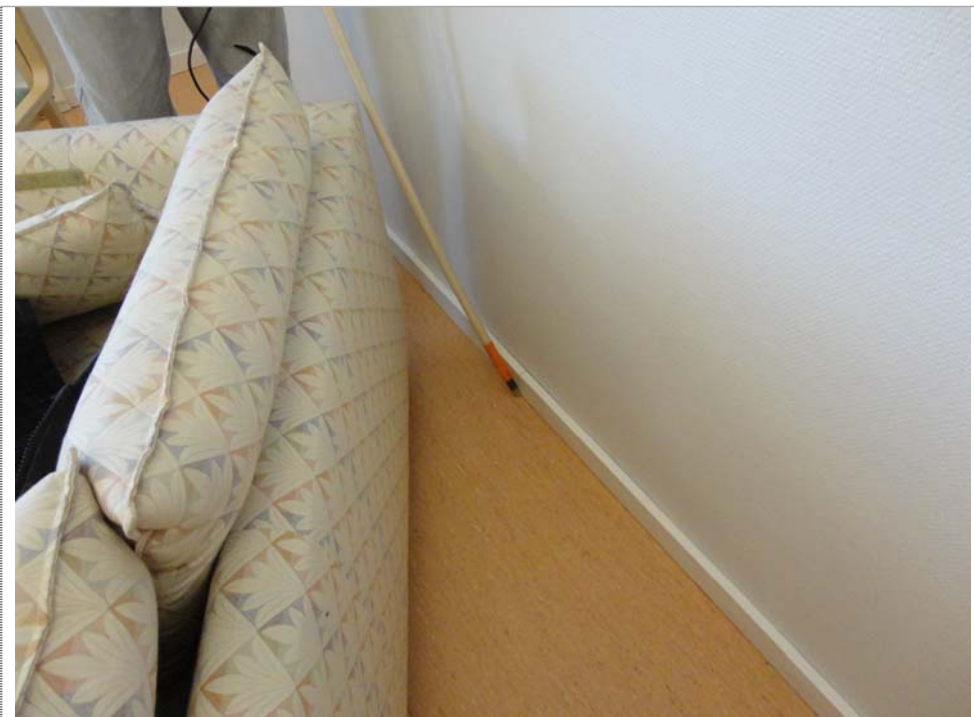
Kuva 6: Vuotokohta väliseinän sähkökourussa. (Ryhmä/ruokailu)

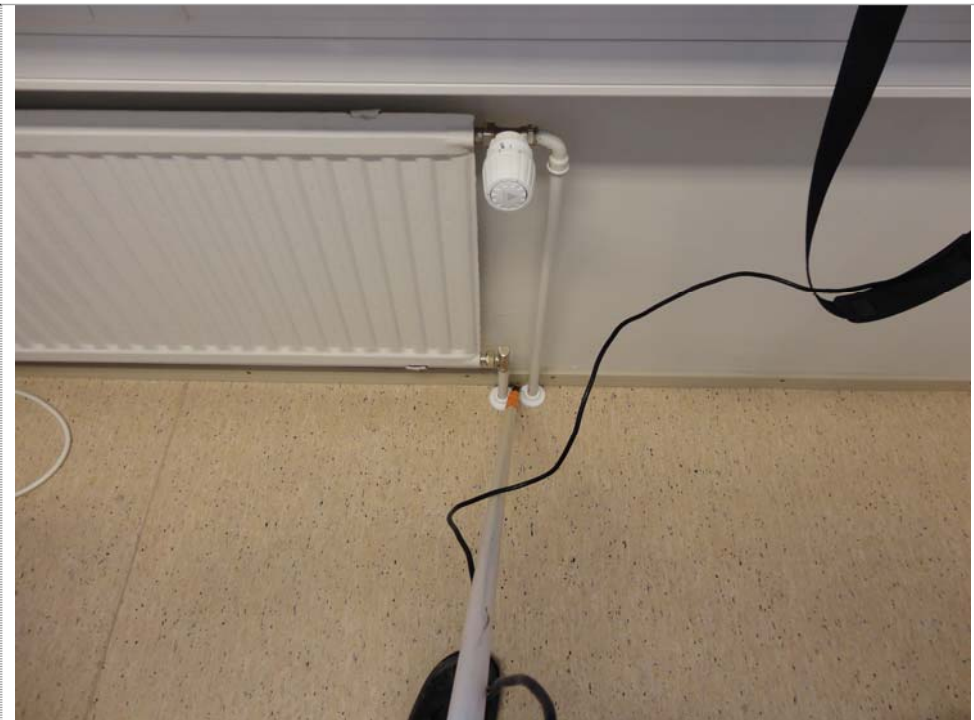
Tila 109-2 alipaineistettiin -4...-10 Pa tukkimalla tuloilmaventtiili. Ulkoseinään laskettu merkkiaine kulkeutui huoneeseen putkiläpiviennistä sekä lattian alareunasta

Kuva 7: Vuotokohta putkiläpiviennistä. (Fysik. hoito 109-2)

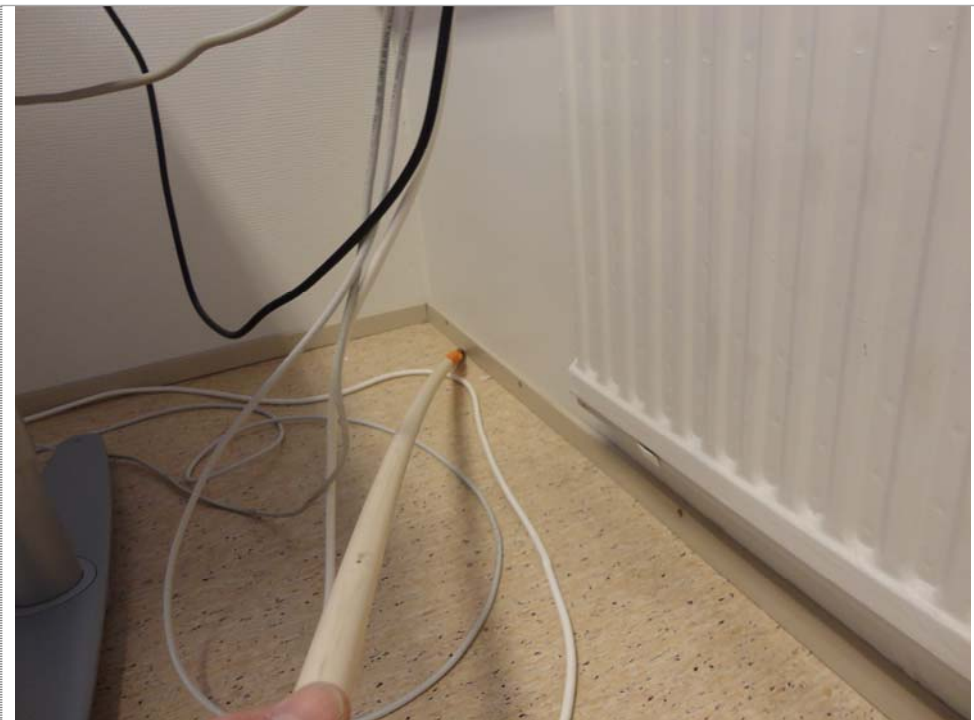
Kuva 8: Vuotokohta lattian alareunassa. (Fysik. hoito 109-2)
