## BETONISEN JULKISIVUN

### KUNTOTUTKIMUS OHUTHIE NÄYTTEILLÄ

KATRIINAN SAIRAALA

Katriinankuja 4, Vantaa

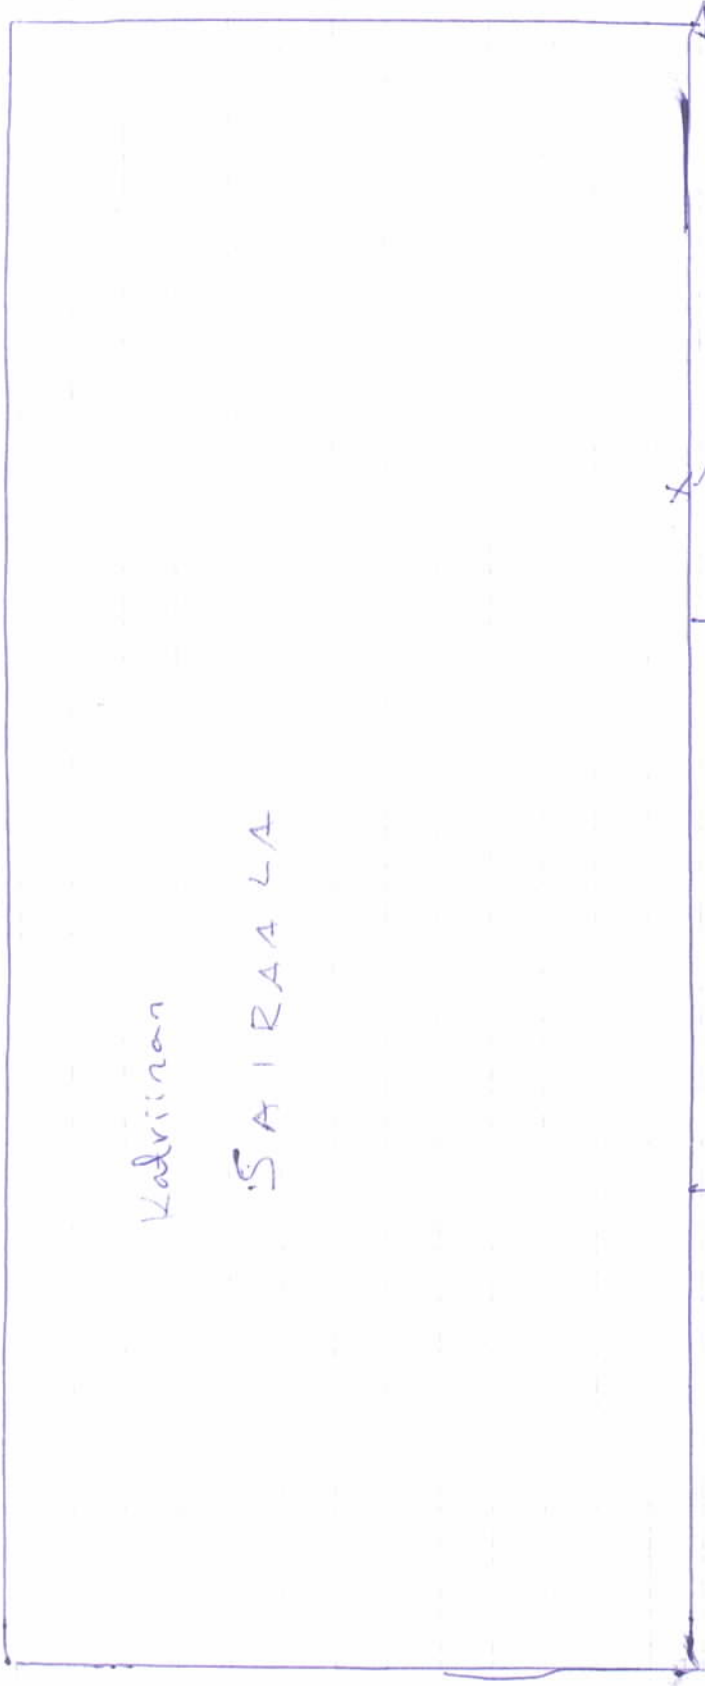
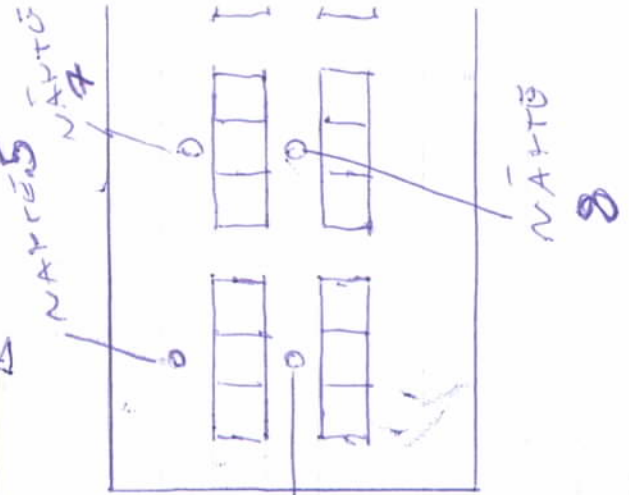
1. NÄHTÖ  
OTSJA

2. NÄHTÖ  
LIPAN KATTO

3. NÄHTÖ  
KATTOIKKUMAN  
SIVUSTA

4. NÄHTÖ  
PILARISTA  
PORASTA  
12 cm  
SIVUSTEEN

NÄHTÖ  
6

NÄHTÖ 5  
NÄHTÖ 4
