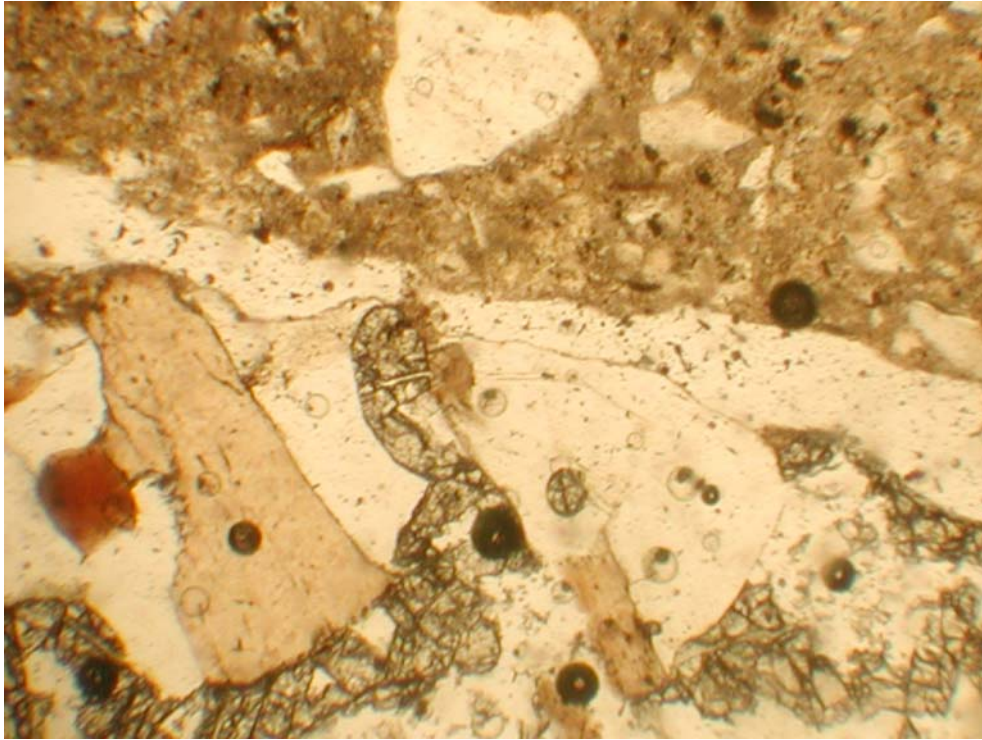
Kuva 1 (näyte 4PL). Kantavassa laatussa isoilla runkoainekappaleilla tartunnat ovat yksittäisesti auki. Kuvan pidempi sivu on 1,3 mm.

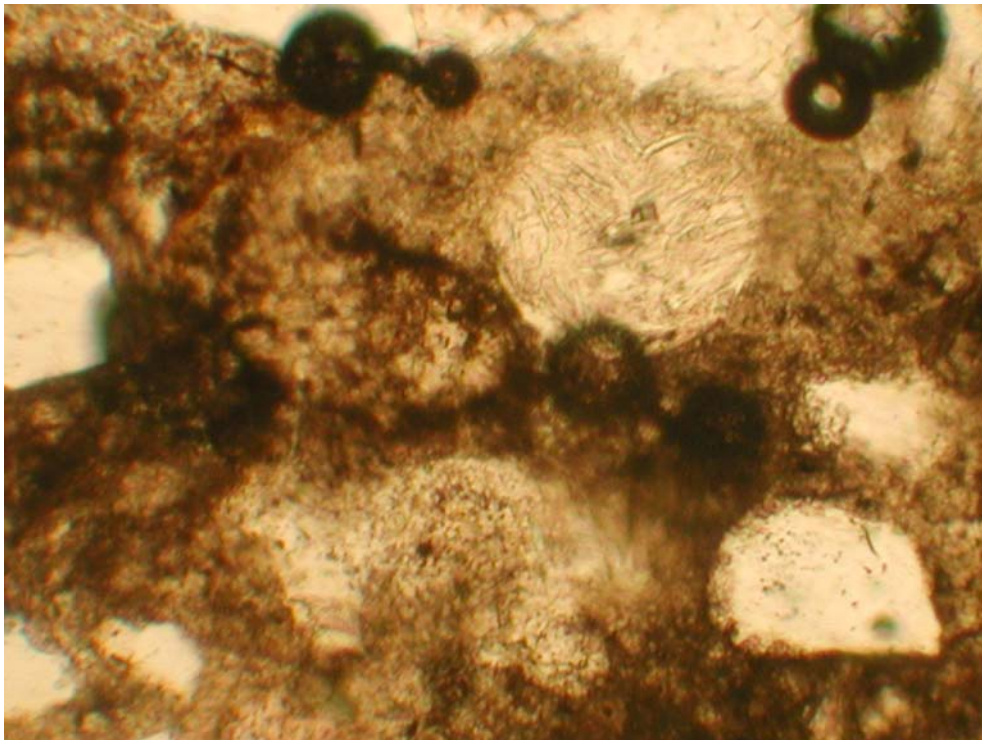
Kuva 2 (näyte 5PL). Parvekelaatassa suojahuokokset ovat paikoin umpeutuneet ettringiitillä (1). Sideaineessa on osittain karbonatisoituneita alueita (2). Kuvan pidempi sivu on 0,5 mm.

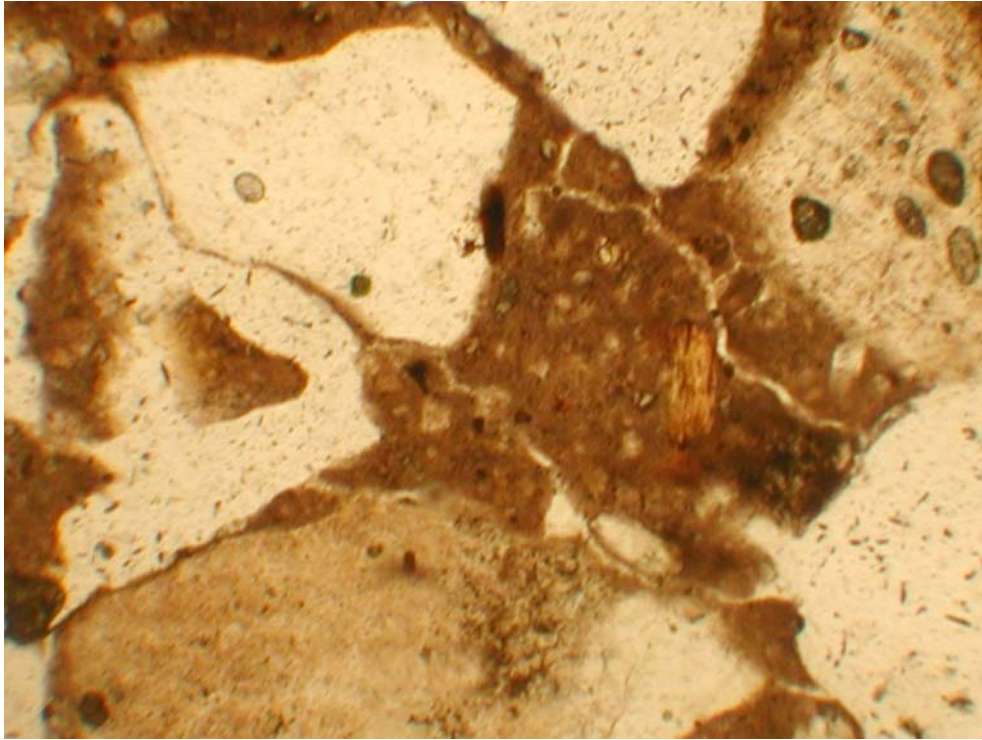
Kuva 3 (näyte 6JS). Täyttölaastin tiivistyneisyys on suhteellisen heikko. Kuivumis-
kutistumisen aiheuttamaa mikrosäröilyä on runsaasti. Kuvan pidempi sivu on 1,3 mm.

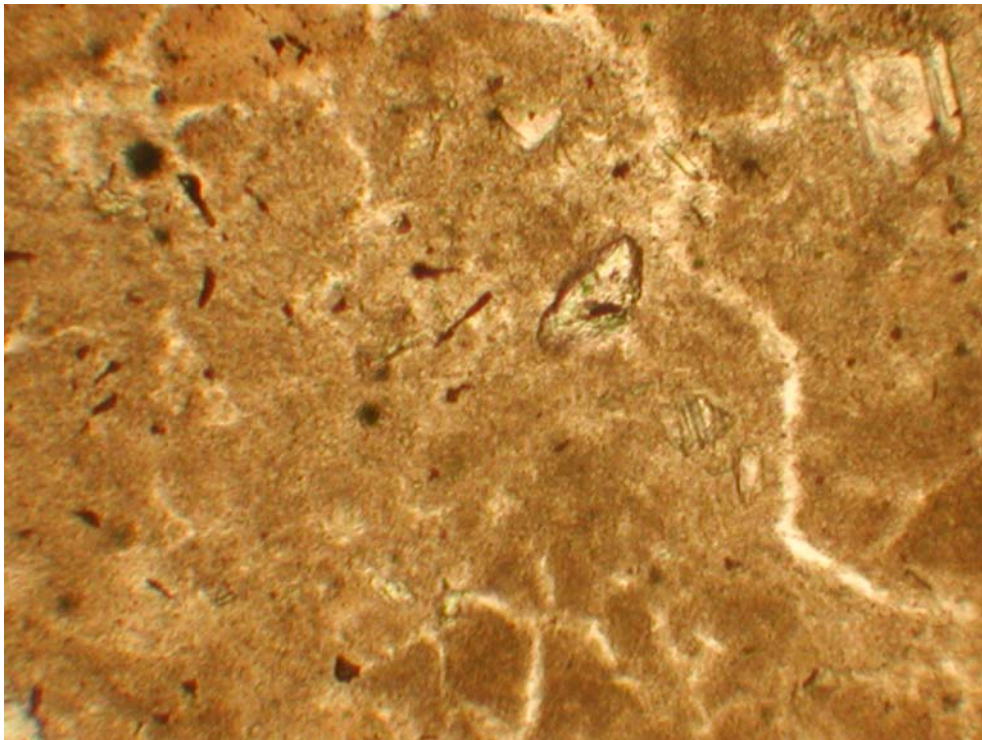
Kuva 4 (näyte 8JS). Pintalaasti on paikoin haurastunut voimakkaan mikrosäröilyn
seurauksena. Kuvan pidempi sivu on 0,5 mm.
