TIIVISTELMÄ

Vantaalla sijaitsevan Katriinan vanhan sairaalan julkisivurappauksen ja parvekkeiden kuntotutkimus. Kuntotutkimuksen on tilannut Pekka Wallenius Vantaan kaupungin tilakeskuksesta. Tutkittu rakennus on kolmekerroksinen, ja se on valmistunut 1956.

WSP TUTKIMUSKORTES OY

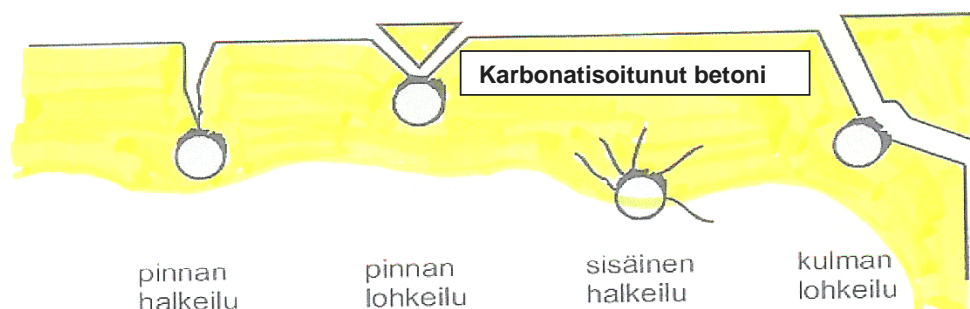
Piirros 1. Teräskorroosion aiheuttamia betonin vaurioita

Karbonatisoitumiseksi sanotaan betonin neutraloitumisreaktioita, jotka aiheutuvat ilman sisältämän hiilidioksidin CO₂ tunkeutumisesta betoniin, ja joiden seurauksena betonin huokosveden pH-arvo alenee. Karbonatisoituminen etenee vähitellen rintamana betonin pinnasta alkaen. Karbonatisoitumisen saavuttaessa teräksen alkaa teräskorroosio, mikäli edellytykset (riittävä kosteus) korroosiolle ovat olemassa. Teräskorroosion aiheuttamia vaurioita betonissa ovat halkeamat ja lohkeamat.
