## Kuntoarvio Start

### **Katrinebergin kartano**

Katriinankuja 5  
01660 VANTAA

Tarkastuspäivä 8.2.2011

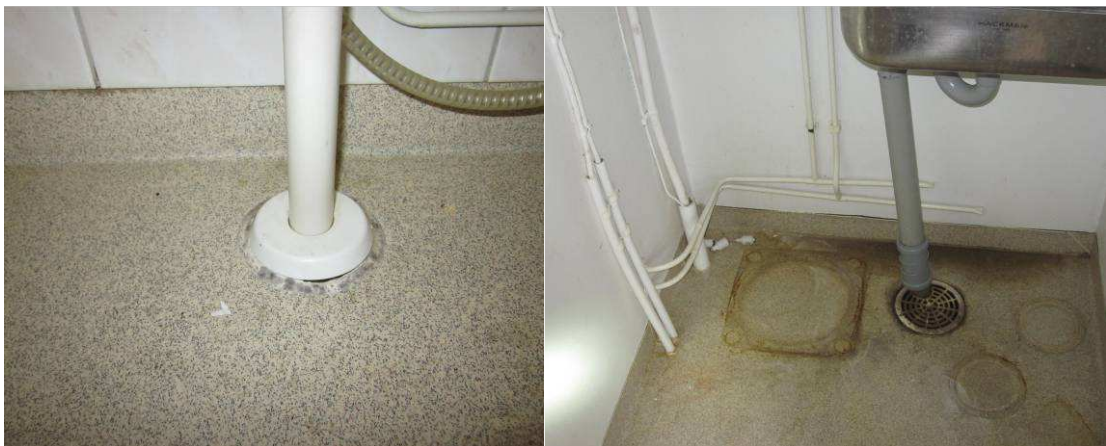
Kohteen märkätilojen muovimatoissa havaittiin joitakin puutteellisesti tiivistettyjä läpivientejä ja paikoin kynnysnostot puuttuivat. Suihkuvesi on voinut näistä syistä johtuen päästä rakenteisiin ja vaurioittaa niitä. Suositellaan lisätutkimuksia märkä/kosteisiin tiloihin tarkemman korjaustarpeen määrittämiseksi.

*Puutteellisesti tiivistetystä läpivientikohdasta vesi on päässyt rakenteisiin, kohdassa aistittavissa mikrobiperäinen haju*

*Puutteellisesti tiivistetyistä läpivientikohdista vesi on päässyt rakenteisiin*

- Eloperäisten materiaalien poistaminen kellarikerroksesta mahdollisuuksien mukaan
- Märkätilojen kuntotutkimus tarkemman korjaustarpeen määrittämiseksi (rakeneavauksin)
- Märkätilojen korjaustoimenpiteet ja tarkemmat kustannukset määräytyvät tutkimuksen perusteella. PTS:ssä on arvioitu kahden kylpyhuoneen korjaus
- Muutoin sisätiloille tehtävät kunnostustoimenpiteet riippuvat oleellisesti tulevan käyttäjän tarpeista. Välttämätöntä tarvetta pintojen uusimiselle ei ole.

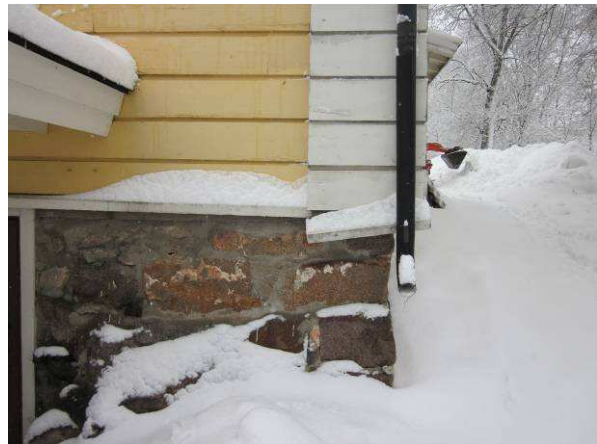
Rakennuksen edustalla olevat kulkutie ja paikoitusalue ovat hiekkapinnalla. Saadun tiedon mukaan paikoitusalue ja kulkuväylät ovat yleisesti tyydyttävässä kunnossa. Kohdekäynnin aikana runsas lumipeite häyttasi havainnointia. Katolta tulevat sadevedet ohjautuvat rakennuksen vierustalle, josta ne imeytyvät maahan. Nykyohjeiden mukaan kattovedet tulee ohjata erilliseen sadevesijärjestelmään tai loiskekouruin 3 m:n päähän rakennuksesta. Suositellaan sadevedenohjausjärjestelmän parantamista.

*Kattovedet valuvat syöksytorvista rakennuksen vierustalle*

- Sadevedenohjauksien parantaminen syöksytorvien kohdilla
- Piha-alueiden kunnostustyöt tarpeen mukaisesti

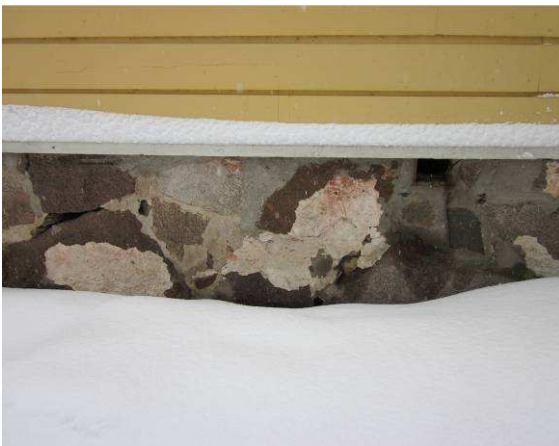
Rakennus on perustettu oletettavasti kallionvaraisten luonnonkivi/betonisokkelien varaan. Kohdekäynnillä tehtyjen havaintojen mukaan sokkelit ovat yksittäisiä vauriokohtia lukuun ottamatta tyydyttävässä kunnossa. Niiltä osin kun kohdekäynnillä päästiin tarkastelemaan, kohteen alapohjarakenteena on maanvarainen betonilaatta. Näkyvissä perustusrakenteissa ei havaittu arviokäynnin aikana merkittäviä painumia tai muodonmuutoksia.

*Kuvaa talon luonnonkivistä muuratusta sokkelista*

- Luonnonkivimuurattujen sokkelien laastisaumauksien kunnostuksia

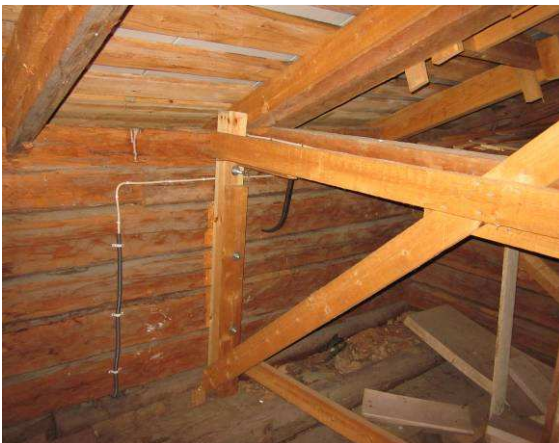
Runkorakenteissa ei näkyviltä osin todettu rakenteellisesti merkittäviä vaurioita tai puutteita. Paikoin oli havaittavissa normaalin hirsirungon elämisen aiheuttamia jälkiä. Rakennuksen kattorakenteisiin on rakennettu joitakin vuosia sitten lisätuntoja.

*Hirsirungon yläpään leviäminen on estetty pulttaamalla ja lisätuilla*

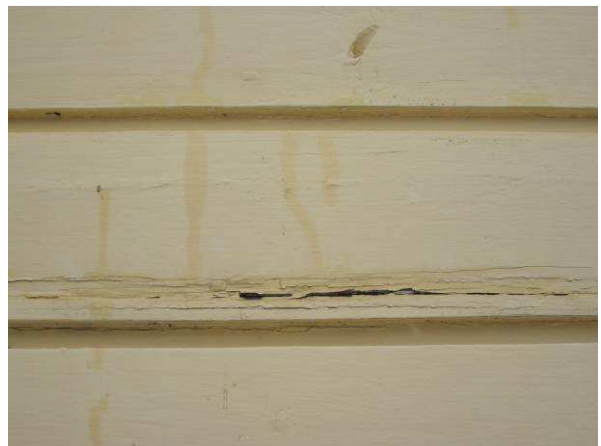
Saadun tiedon mukaan julkisivut on viime kerran huoltomaalattu noin viisi vuotta sitten. Julkisivujen maalipinnat ovat pääasiassa tyydyttävässä kunnossa. Paikoin julkisivujen puuverhouksissa on havaittavissa lahovaurioita ja näin ollen kunnostamistarvetta.

*Ulkooverhouksissa paikoin kunnostustarvetta*

- Ulkoseinärakenteen rakennetekninen kuntotutkimus mahdollisen korjaustarpeen määrittämiseksi
- Julkisivujen puu-ulkoverhouksien kunnostaminen ja huoltomaalaus
- Parvekkeen kunnan tarkempi arviointi sään salliessa
- Parvekerakenteiden perusteelliseen kunnostamiseen kannattaa varautua

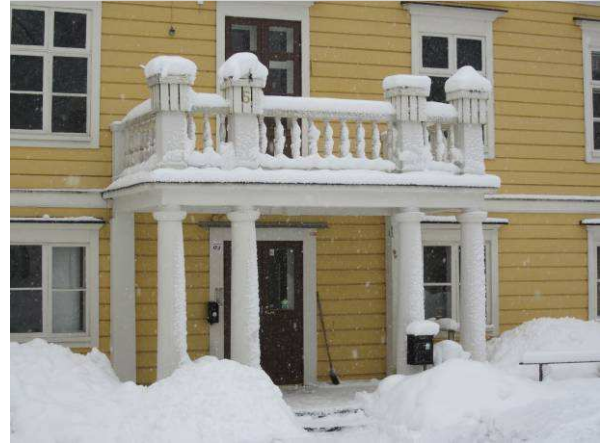
Kohteen pääsisäänkäynnin yläpuolella on betonirakenteinen parveke. Parveke on kannatettu betonipilareilla. Parvekelaatta on teräsbetonia ja parvekekaiteet ovat betoni/puurakenteisia. Kohdekäynnin aikaan parvekkeella oli noin 0,5m lunta, joten parvekettä pystyttiin tarkastelemaan lähinnä vain maanpinnan tasosta. Parvekkeen betonipinnat on maalipinnoitettuja. Parvekkeen maalipinnoite hilseili paikoin. Parvekkeen vedenpoisto tapahtuu tehtyjen havaintojen mukaan parvekelaattojen reunojen yli. Parvekekaiteiden puuosien maalipinnoite hilseili monin paikoin. Suositellaan parvekkeen kunnon tarkastamista sään salliessa.

*Kuvaa rakennuksen parvekkeesta*

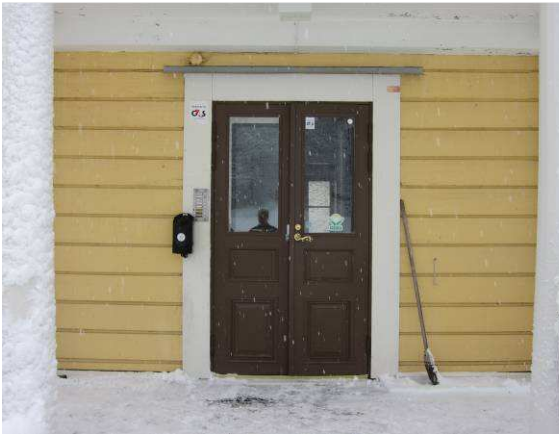
Kohteen ulko-ovet ovat puurakenteisia. Ulko-ovissa esiintyy yleisesti epätiiveyttä. Ovien puuosissa ei kohdekäynnillä havaittu merkittävää ravistumaa ja niiden maalipinnat olivat yleisesti tyydyttävässä kunnossa. Pääovesta on joskus menty väkivalloin sisään ja sen saa repäisemällä auki. Kohteen lukkoihin on useita avaimia. Suositellaan kohteen lukitusosien uusimista. Pääsääntöisesti ovet ovat tyydyttävässä - välttävässä kunnossa.

*Kuvaa pääovesta, oven saa auki repäisemällä*

- Pääulko-oven kunnostus (helppo murtautua sisään)
- Puuttuvien valaisinkupujen asennus
- Rikosilmoitinlaitteiston avoimien kytkentäliittimien kotelointi

- Ikkunoiden perusteellinen kunnostus ja huoltomaalaus jakson alussa
- Ullakkoikkunoiden perusteellinen kunnostaminen jakson alussa
- Puuovien huoltomaalaus ja kunnostus/tiivistystoimenpiteitä tehdään jakson aikana tarpeen mukaisesti.
- Lukituksen uusiminen koko rakennuksessa

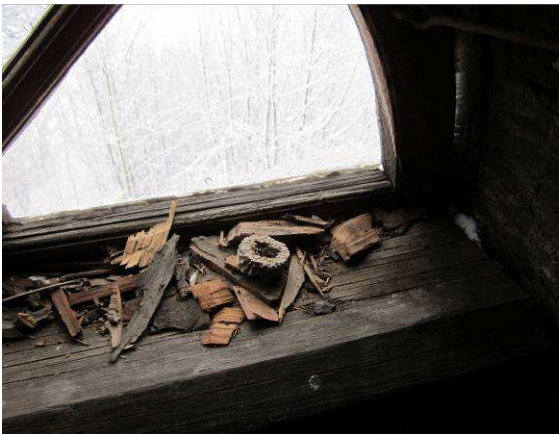
*Ullakkoikkunoissa kunnostustarvetta*

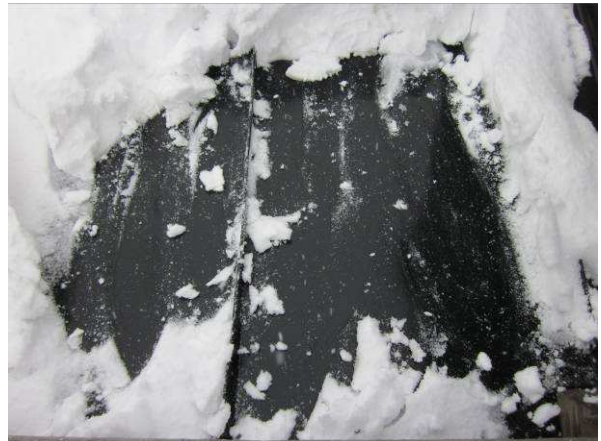
Rakennuksen kattomuoto on harjakatto ja katemateriaali on rivipelti. Saadun tiedon ja kohdekäynnillä tehtyjen havaintojen mukaan kate on uusittu hiljattain. Rakennuksen vesikatton kuntoa ei voitu kohdekäynnin aikana lumitilanteen takia arvioida. Suositellaan katon kunnan ja kattovarusteiden tarkastamista sään salliessa. Yläpohjatilan puolella ei havaittu kohdekäynnillä vuotokohtia.

*Kate on uusittu hiljattain*

- Vesikatteen kunnan tarkastaminen sään salliessa
- Räystäskourujen ja syöksyjen korjaaminen ja tarvittaessa uusiminen jakson alussa
- Talotikkaiden huoltomaalaus jakson alkupuolella

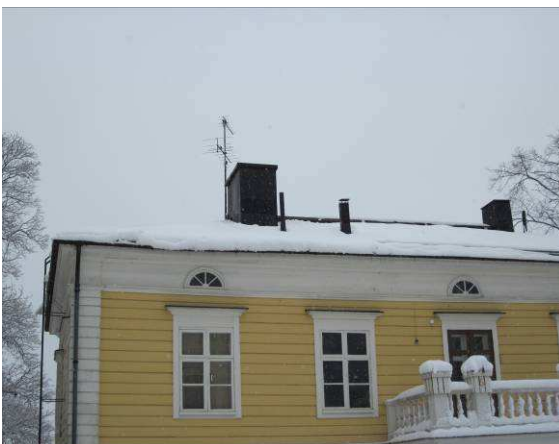
Kattovesien pois ohjaus tapahtuu räystäskourujen kautta syöksytorviin ja siitä rakennuksen vierustalle. Räystäskourut ovat välttävissä kunnossa. Muutamassa kohdin havaittiin räystäskourujen ja syöksytorvien kiinnitysten pettäneen. Suositellaan räystäskourujen ja syöksytorvien korjaamista ja tarvittaessa uusimista jakson alussa. Rakennuksen vesikatoille on kulku yläpohjatilan kautta kattoluukusta ja rakennuksen päädyistä talotikkailta.

*Räystäskourun kiinnitys pettänyt*

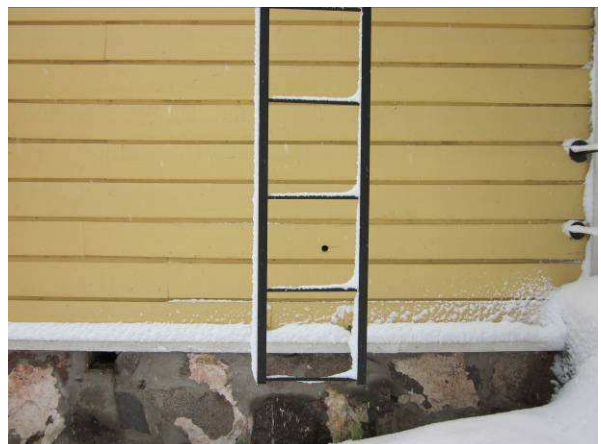
*Talotikkaiden huoltomaalaus ajankohtaista jakson alkupuolella*

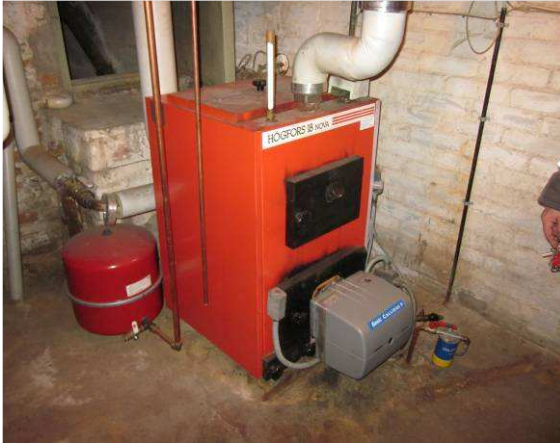
Kiinteistössä ei ole kaukolämpöliittymää, vaan lämmitykseen tarvittava lämpö tuotetaan kellarikerroksessa sijaitsevalla kevytöljypolttimella varustetulla öljykattilalla (Högfors). Kevytöljypoltin ja kalvopaisunta-astia on uusittu noin kaksi vuotta sitten.

*Öljypoltin on noin 2 vuotta vanha*

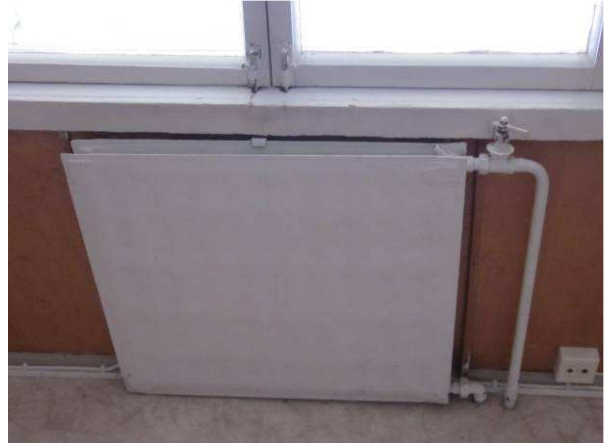
Kiinteistössä on vesikiertoinen kaksiputkinen patterilämmitys. Patterit ovat teräslevypattereita ja patteriventtiilit ovat vanhoja käsisäätöisiä venttiileitä. Pattereiden kannakkeet olivat heikossa kunnossa ja ne tulisi uusia.

*Alkuperäinen patteriventtiili, pattereiden kannakkeet laajasti irti*

- Lämmitysverkoston perussäätö sisältäen kaikkien patteriventtiilien uusimisen termostaattiventtiileiksi ja patterien kannakoinnin korjaus
- Lämpöjohtoputkiston kuntotutkimus yhdessä vesi- ja viemäriputkistojen kanssa (kustannusarvio sisältyy vesi- ja viemäriputkistojen PTS:ään).

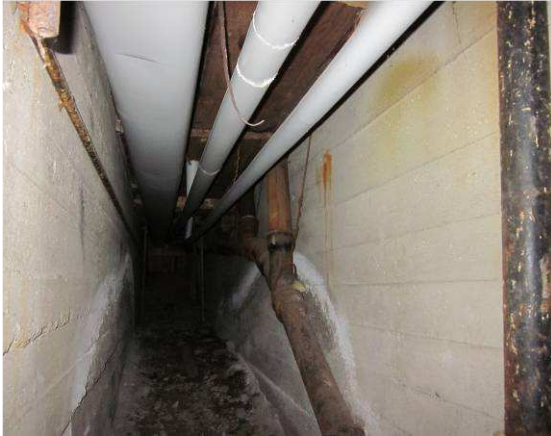
Viemärit vaikuttivat jo vanhoilta ja huonokuntoisilta uusittuja muovisia kytkentäviemäreitä lukuun ottamatta. Vesijohtojen ja viemäreiden tavoitteellinen käyttöikä on noin 50 vuotta. Vesijohtojen ikää oli vaikeampi arvioida eristysten vuoksi, mutta näkyvien kuparipintojen perusteella niiden ikä on viemäreitä nuorempi.

*Vanhoja kokoojaviemäreitä ja putkieristystä*

- Vesi- ja viemäriputkistolle suositellaan kuntotutkimusta yhdessä lämpöjohtojen kanssa mahdollisen linjasaneeraustarpeen arvioimiseksi. Uusimiskustannukset määräytyvät tutkimuksen perusteella.
- Vesikalusteiden virtaamien säätö ja tarvittaessa vakiopaineventtiilin asentaminen vesimittarin yhteyteen ellei ole jo asennettu
- Vikaantuneita vesi- ja viemärikalusteita kunnostetaan ja uusitaan tarvittaessa

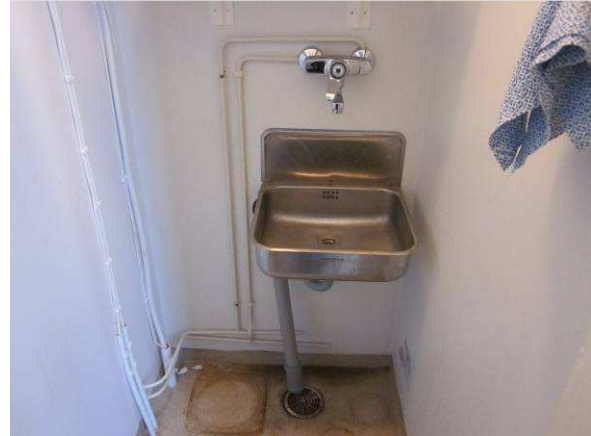
*Hyväkuntoinen tasapohja-allas sekottajineen*

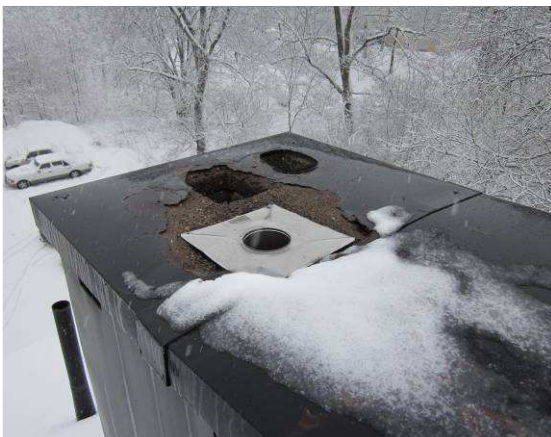
Rakennuksessa on painovoimainen ilmanvaihto. Korvausilmaventtiilejä ei ole ja korvausilma asuntoihin tulee pääosin ilmapuotoina ikkunarakenteiden kautta. Tuuletus hoidetaan tuuletusikkunoilla. Perusilmanvaihtuvuuden parantamiseksi rakennukseen olisi kuitenkin suositeltavaa asentaa raitisilmaventtiilit. Venttiilit voidaan asentaa esimerkiksi ikkunoiden yläpuitteisiin.

*Luonnollisia poistohormeja katolla*

- Korvausilmaventtiilien asentaminen ikkunoihin
- Kanavanuohous tarvittaessa (suositellaan mikäli kanavat likaisia)
