Kaunialan sotavammassairaala kerrostalot

Bembölentie 25, 02700 KAUNIAINEN

TEKNINEN DUE DILIGENCE

30.6.2006

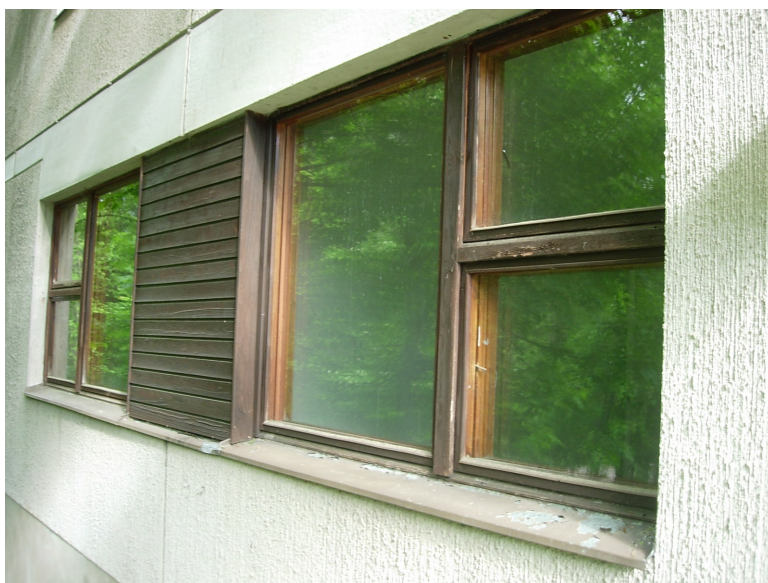
3. Kerrostalojen puupintaiset ikkunat kaipaavat huoltomaalausta kunnossapitajakson alkupuolella.

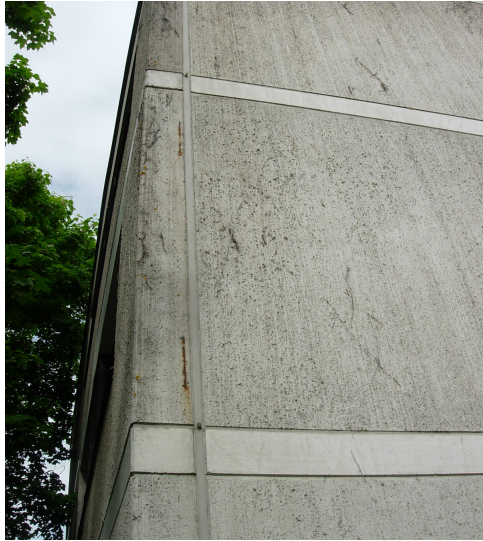
Julkisivupinnoissa havaittiin vähäisessä määrin näkyviä teräskorroosiovaurioita. Havaitut vauriot esiintyivät pääasiassa elementtien reunoissa ja sileillä alueilla, joissa terästen betonipeite on puutteellinen. Silmämääräisessä tarkastelussa ei havaittu merkittävää betonin pakkasrapautumista.

Elementtisaumat on uusittu lähiaikoina A-talossa. Saumat olivat hyväkuntoiset eikä niissä havaittu vaurioita. B-talon elementtisaumat ovat todennäköisesti alkuperäiset. Saumoissa havaittiin saumamassa kovettumista, pinnan halkeilua sekä paikoitellen sauman irtoamista tartuntapinnastaan.

4. Julkisivujen näkyvät vauriot ovat vielä vähäisiä. B-talon elementtisaumojen uusiminen on ajankoh-taista lähivuosina. Julkisivuille suo-sitellaan tehtäväksi kuntotutkimus, jolla selvitetään betonirakenteiden kunto tarkemmin.

Teräskorroosiovauriokohtien paikkakorjaus laastipaikkaamalla.

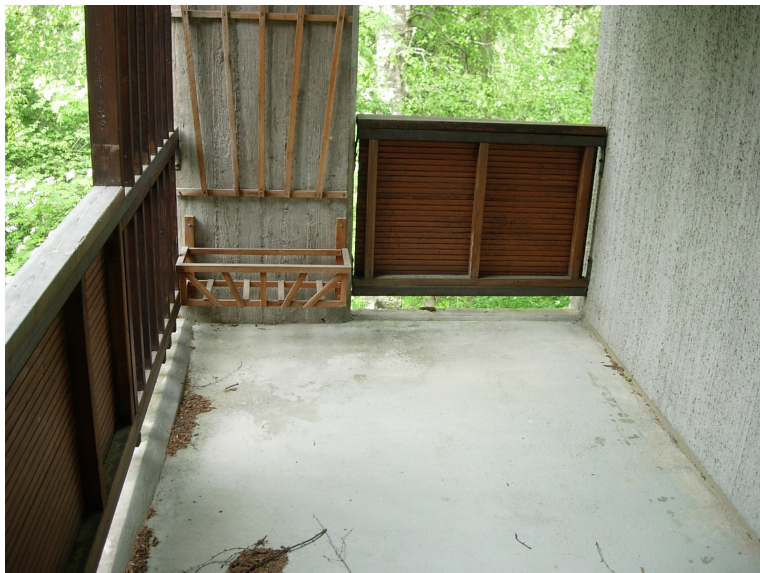
Parvekkeiden betonipinnat ovat pinnoittamattomia ja alttiita kosteusrasituksen aiheuttamille vaurioille. Betonirakenteissa havaittiin teräskorroosiovaurioita ja merkkejä betonin pakkasrapautumisesta. Parvekelattioiden maalipinnoitteet ovat huonokuntoisia eivätkä suojaa enää betonirakenteita kosteusrasitukselta. Parvekkeiden perusteellinen betonikorjaus suositellaan tehtäväksi kunnossapitajakson puoleen väliin mennessä. Betonipintojen korjauksen yhteydessä huoltomaalataan parvekkeiden ikkunat ja ovet sekä kaiderakenteet. Samassa yhteydessä suositellaan huoltomaalattavaksi myös muut puuikkunat.

5. Parvekkeiden betonipinnat ovat pääsoin pinnoittamattomia, jolloin ne altistuvat kosteusrasitukselle. Parvekkeiden korjaukset suositel-laan tehtäväksi kunnossapitojakson puoleen väliin mennessä.

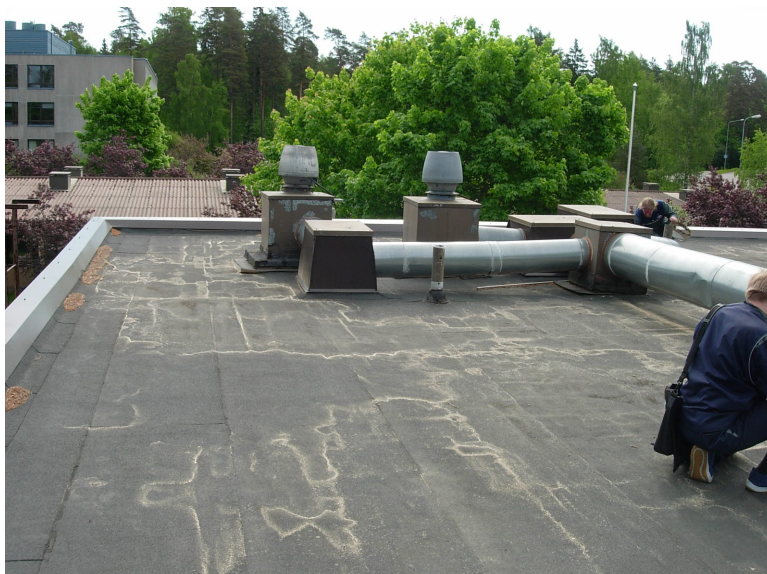
Rakennusten vesikatot on uusittu lähivuosina. Tarkastuksessa havaittiin kuitenkin kohtia, jossa uusitun ja vanhan vedeneristeen väliin on päässyt vettä. Lisäksi havaittiin muita potentiaalia vuotokohtia, jotka suositellaan korjattavaksi mahdollisimman pian.

6. Rakennusten vesikatot on uusittu lähivuosina. Katoissa havaittiin kui-tenkin vaurioita, jotka edellyttävät paikallisia korjauksia. Kattokaivojen puhdistaminen suositellaan tehtä-väksi kaksi kertaa vuodessa.

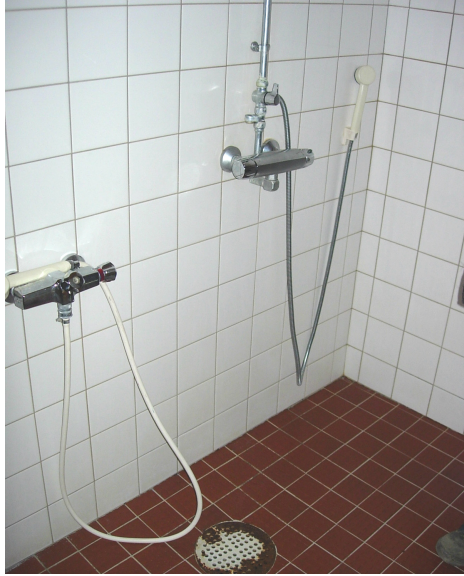
7. A-talon kylpyhuoneet ja yleisten tilojen märkätilat suositellaan korjattavaksi kunnossapitojakson loppupuoliskolla.

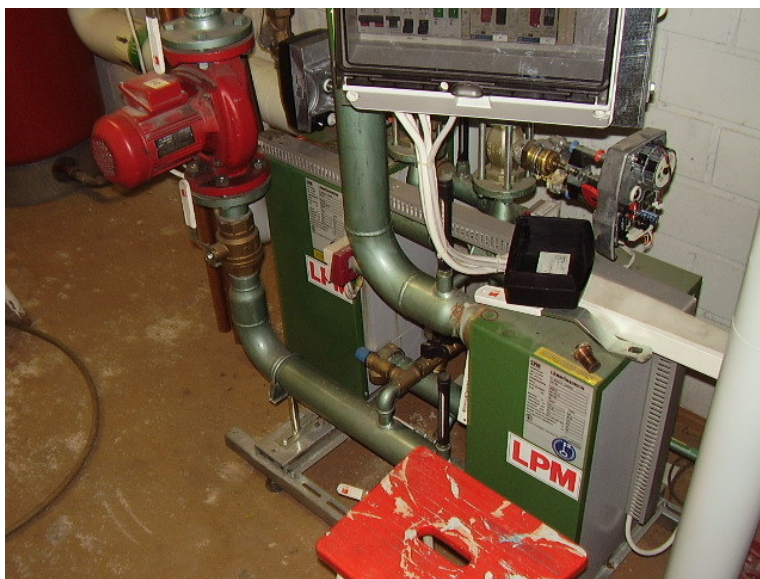
Kaukolämmön alakeskus on vuodelta 1997. Alakeskus on hyvässä kunnossa.

9. Kaukolämmönalakeskus on vuodelta 1997 eikä sillä ole uusimistarvetta.

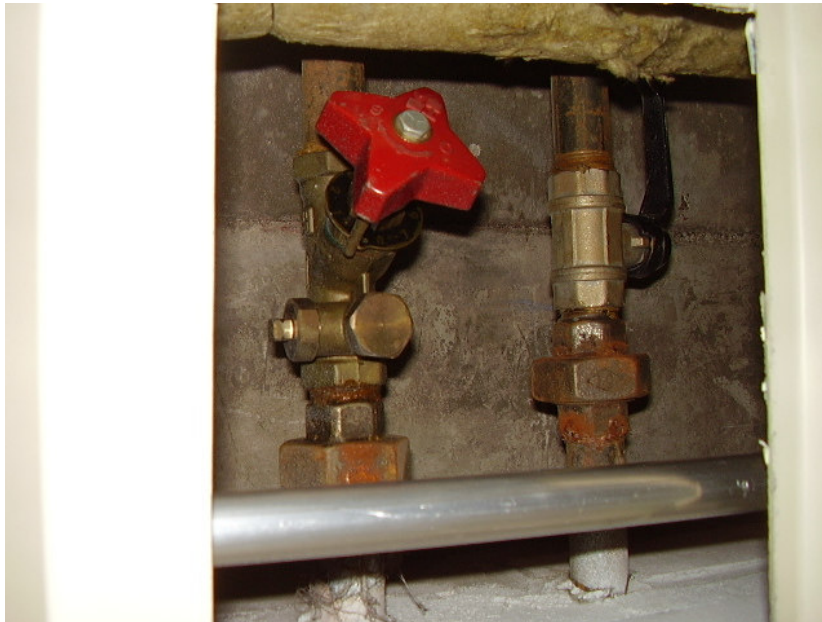
A-talon lämpöjohtoventtiilit ovat alkuperäiset ja välttävissä kunnossa. B-talon patteriventtiilit ja A-talon verkoston säätöventtiilit on suositeltavaa uusia ja verkostot tasapainotetaan.

10. A-talon lämpöjohtoverkoston linjasäätöventtiileissä ei ole mittanippuja eikä niillä voida verkostoa säätää luotettavasti.

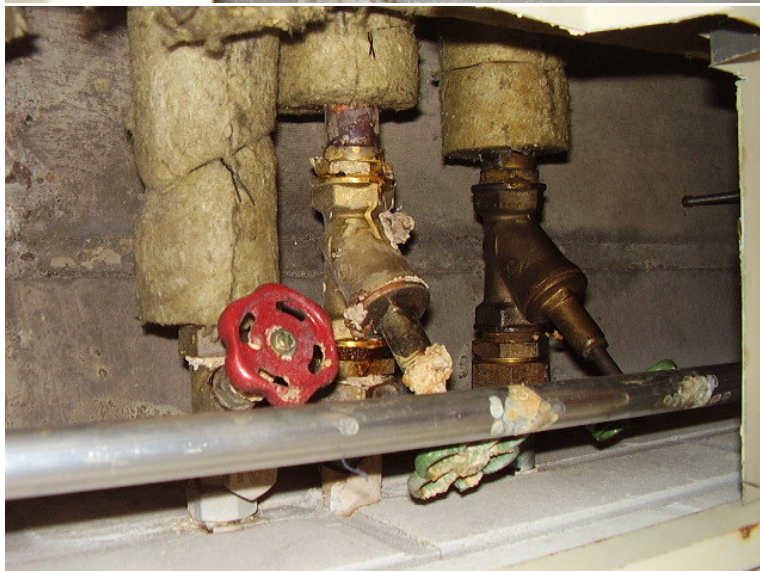
11. A-talon alkuperäiset vesijohtoverkoston venttiilit tulee uusia.

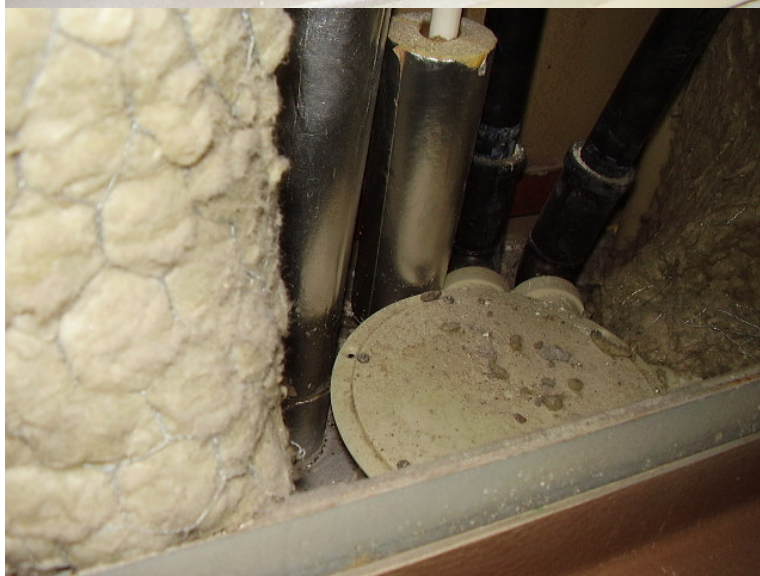
12. B-talon elementtikylpyhuoneiden lattiakaivot on sijoitettu seinärakenteen sisään. Lattiakaivot on suositeltavaa puhdistaa keskitetysti.

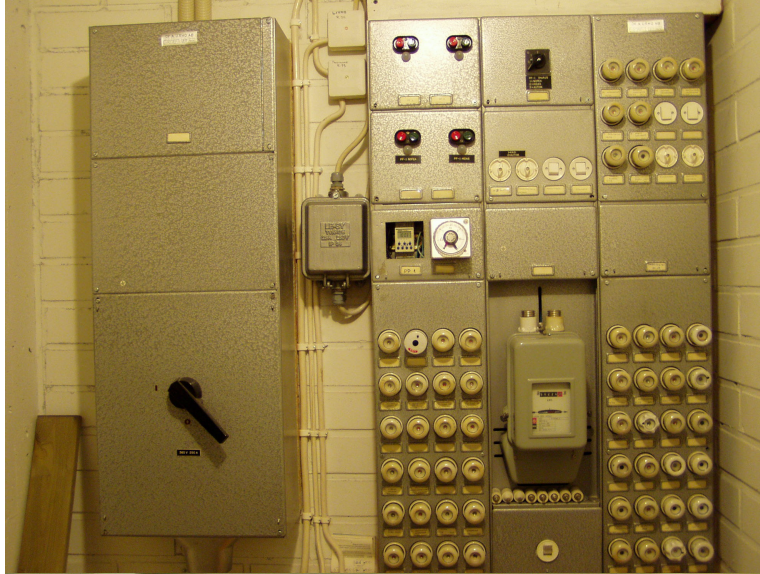
13. A-talon pääkeskus ja kiinteistökeskus. Toisen kellokytkimen kohdalla kosketussuojaus puutteellinen.

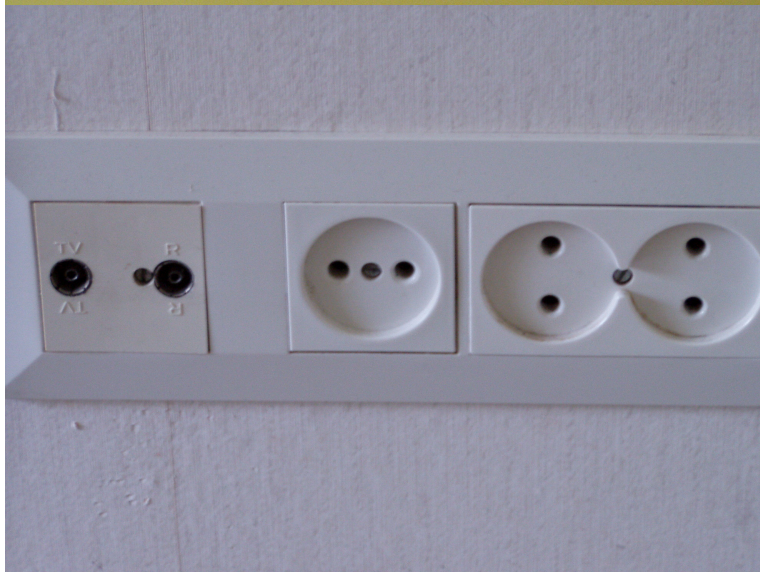
15. A-talon asuinhuoneiston pistorasia-kaluste. Pistorasiat rakentamisajan tavan mukaan maadoittamattomia Antennipistorasia (naaras-naaras) ei täytä digi-TV- verkon vaatimuksia.
