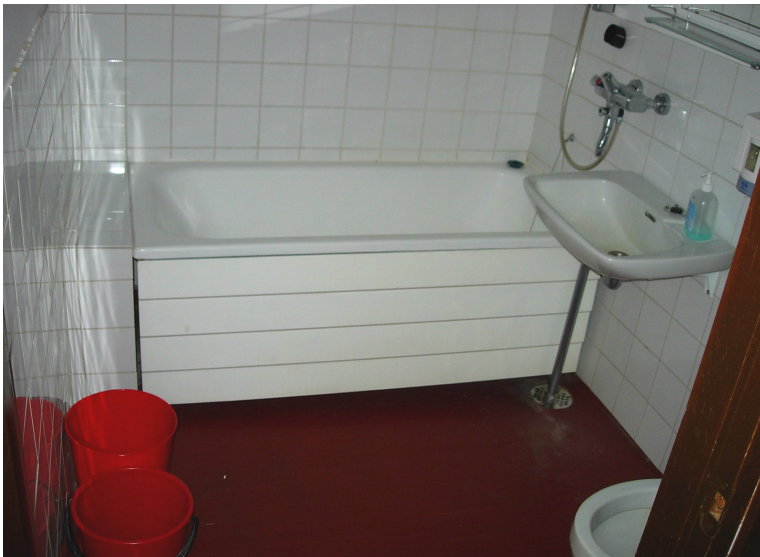
5. C-lamellin kylpyhuone. Pinnat ja kalusteet ovat alkuperäisiä. Kylpyhuoneiden peruskorjaus suositellaan tehtäväksi kunnossapitojakson loppupuoliskolla.

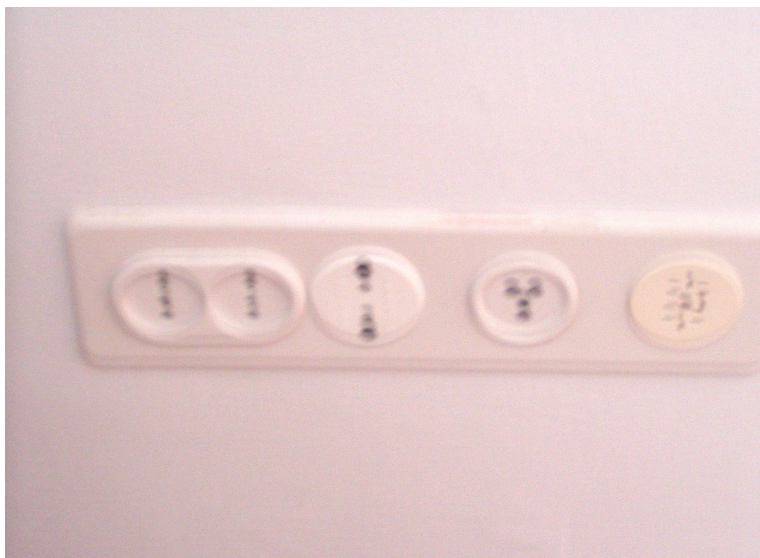
12. C-lamellin pistorasiakaluste. Pistorasiat rakentamisaajan tavan mukaan maadoittamattomia. Plugi-tyyppinen antennipistorasia ei täytä digi-TV-verkon vaatimuksia.
