## Raportti

**Kohde:** KYLPYLÄNTIE 19 KAUNIAINEN

**Toimeksianto:** Kosteuskartoitus

**Tutkimus pvm:** 4.12.2008 **Lisätutkimukset 7.1.2009**

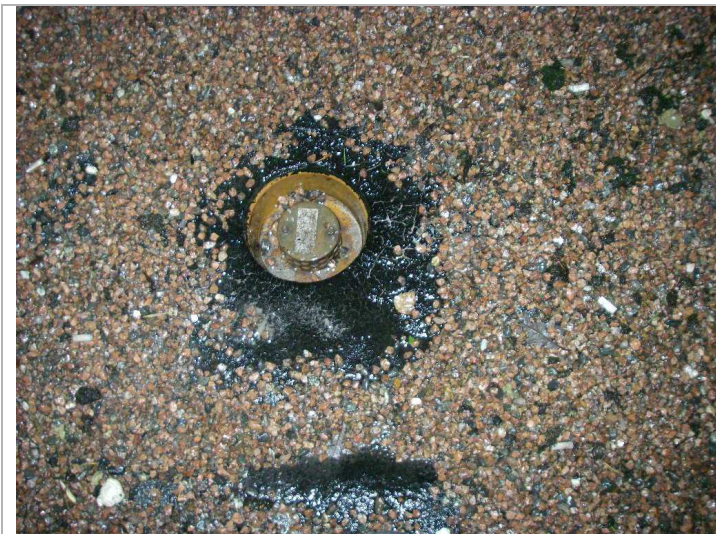
Valokuva 2:

Katolla oleva kattokaivo. Kaivosta menevä putki ollut tukossa ja yritetty avata sitä mekaanisella rassilla jonka yhteydessä joku liitos irronnut. Kuvassa eri kaivo.

- tehdään vesikatolle sääsuoja jotta voidaan avata vesikatto ja korjata vuotava viemäri linja
- avauksen yhteydessä nähdään myös osittain miten laajalle alueelle kosteutta on levinnyt yläpohjassa
- laajuuden selvittyä suosittelemme että avataan kattorakenne niin että saadaan poistettua kaikki kastuneet eristeet tai jos tämä kovin vaikea suosittelemme että selvitetään onko mahdollista kuivattaa kastuneet yläpohjaeristeet alakautta. Tässä tapauksessa on kumminkin muistettava että kastuneiden rakenteiden mittaus on aika vaikeata esim. kaikki kastuneet kattotuolit ja muut puuosat.
- kun kattorakenteet on avattu on syytä tehdä tarkempia kosteusmittauksia ja kuivattaa kastuneet rakenteet koneellisesti ennen kun palautetaan rakenteet entiselleen.

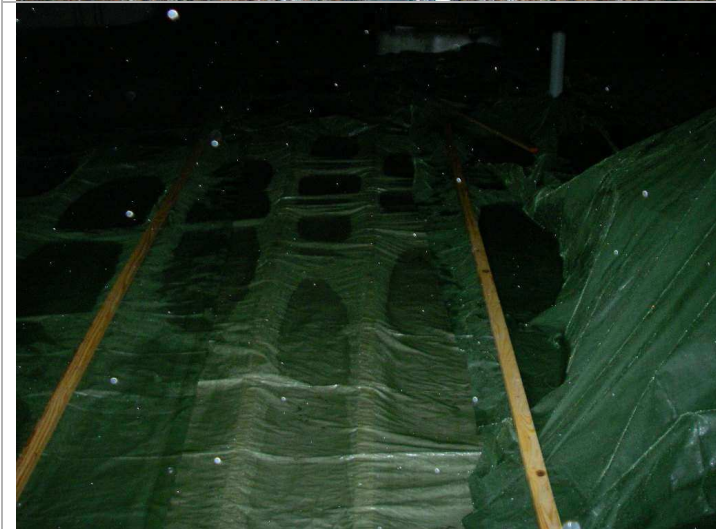
Valokuva 3:

Vahingon jälkeen peitetty katto pressulla ja yritetty estää veden pääseminen kaivoon.

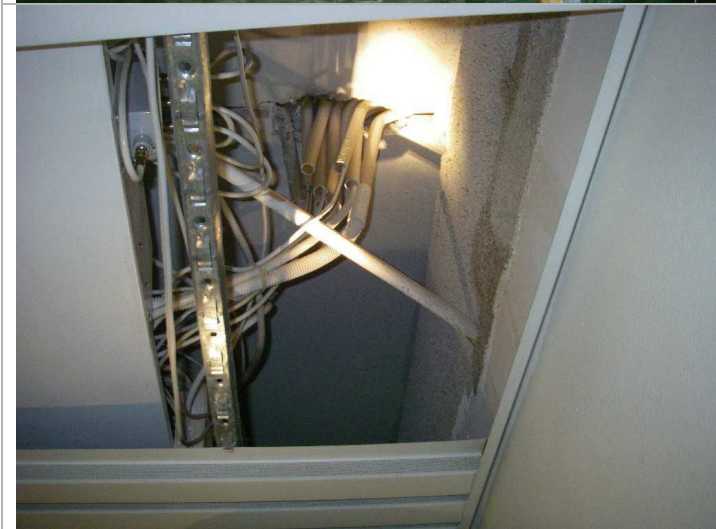
Valokuva 4:

Tutkittu kolmannen kerroksen käytävän katto kohtaa josta kartoitushetkellä vielä valui vettä ja todettu että siinä sähköläpivientejä joiden ympärillä onteloelementissä kohonneita pintakosteusarvoja. Alue jossa koholla olevia pintakosteusarvoja noin kahden neliön kokoinen ja juuri onteloelementtisaumojen kohdalla.

Kolmannen kerroksen käytävän katosta valunut vettä läpivientien kohdalla.

- suosittelemme että porataan auki kastuneet ontelot kohdassa missä pahiten valunut vettä vahingon jälkeen.
- on syytä myös porata auki viereiset ontelot kunnes löydetään kuiva raja
- auki porauksen jälkeen suosittelemme että mitataan onteloiden kosteudet ja kuivataan kastuneet kohdat koneellisesti. Jotta käytävä voidaan koko ajan pitää käytössä on syytä selvittää että voidaanko kuivauskalusto sijoittaa potilashuoneeseen 12 jotta meluhaitat pysyisivät mahdollisimman pieninä.
- kun kaikki rakenteet ovat taas todettu kuiviksi voidaan tilat palauttaa entiselleen

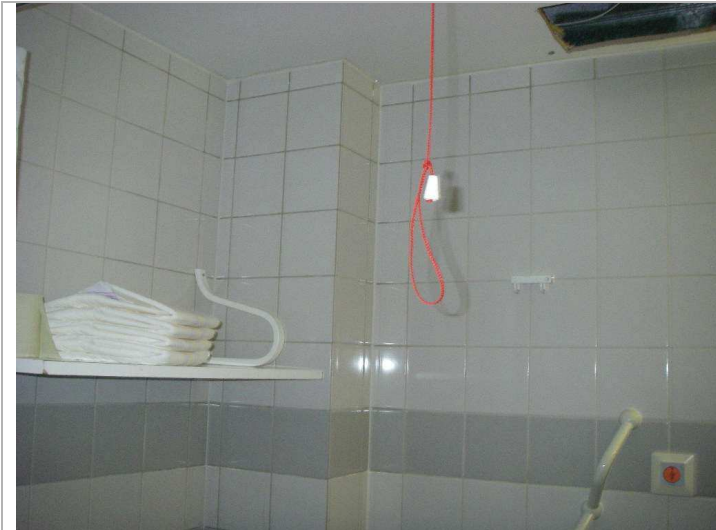
Valokuva 5:

Jatkettu tutkimuksia potilashuone 12 pesuhuoneessa ja todettu että siinä kattopinnoilla kohonneita pintakosteusarvoja noin kolmen neliön alueella. Kattokohdassa siis alas laskettu kipsikatto. Kartoitushetkellä katosta tippui vielä vettä.

Kartoitushetkellä kolmannen kerroksen huoneen 12 pesuhuoneen katosta valuu vettä.

- jos mahdollista suosittelemme että tyhjennetään potilashuone 12 kokonaan koska tässä tilassa joudutaan tekemään laajoja purku/kuivaus-töitä
- puretaan potilashuoneen 12 pesuhuoneen kastuneet pinnoitteet kokonaan. Tämä siis koko alas laskettu kipsikatto ja putkikotelon läheisyydessä olevat laattapinnat.
- purkutöiden yhteydessä lattiapintojen tarkempi kosteusmittaus. On mahdollista että lattian eristetila on myös kastunut.
- kun pinnoitteet on poistettu suosittelemme että kuivataan kosteat pinnat ja eristetilat koneellisesti. Riippuen miten kuivataan kastunut yläpohja on siis mahdollista että joudutaan kuivaamaan kastuneet ontelot ja niiden päällä olevat eristeet potilashuoneen 12 kautta.
- kun kaikki rakenteet on taas todettu kuiviksi voidaan tilat palauttaa entiselleen

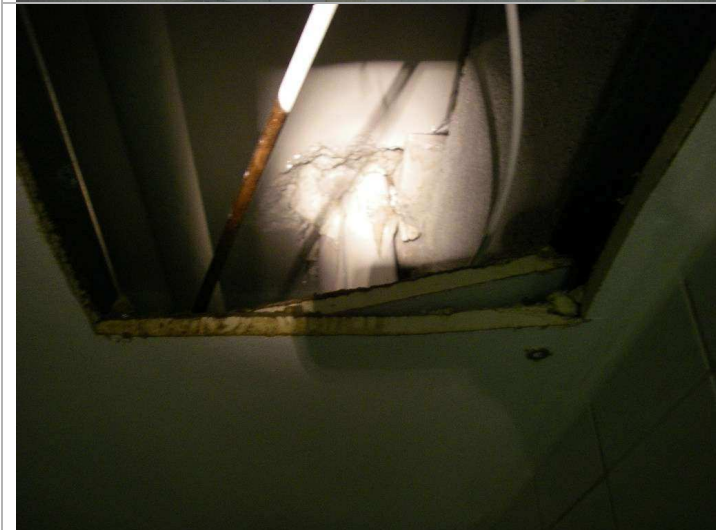
Valokuva 6:

Tutkittu pesuhuonetta ja siinä takakulmassa putkikotelo jossa juuri vesikatolta tulevat viemäriputket kulkevat. Kotelon pinnoilla ja läheisyydessä selvästi koholla olevia pintakosteusarvoja. Koholla olevat pintakosteusarvot seinäpinnoilla noin neljän neliön alueella.

Pesuhuoneen kohdalla vesikatolta tulee viemäriinjat alas.

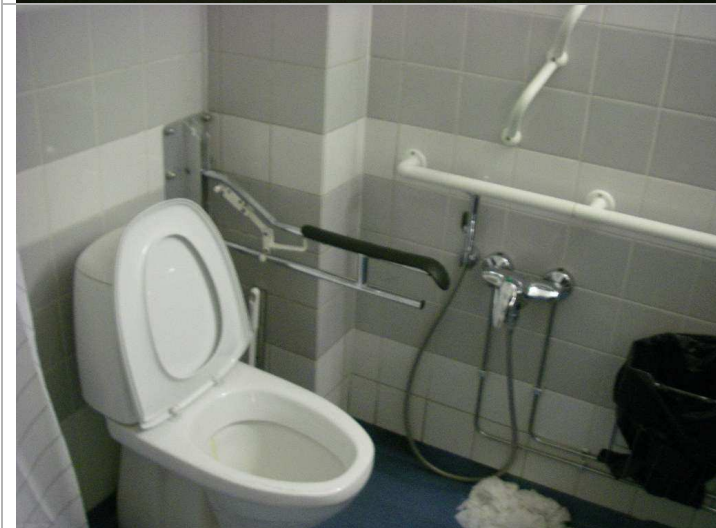
Valokuva 7:

Pesuhuoneen seinät kastuneet ylhäältä alas asti.

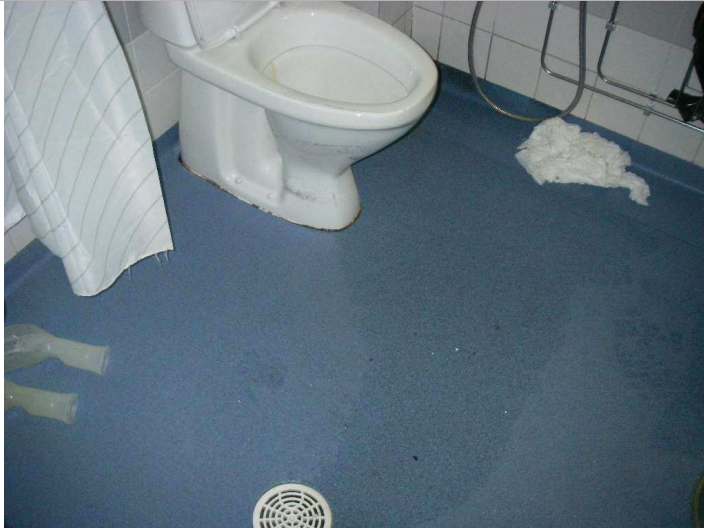
Valokuva 8:

Pesuhuoneessa runsaasti vettä lattioilla kartoitushetkellä. Tilassa kumminkin myös lattiakaivo.

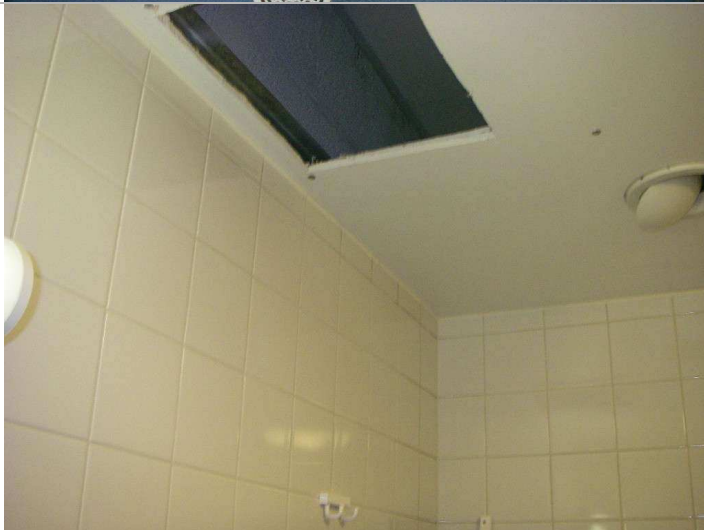
Valokuva 9:

Kolmannen kerroksen huoneen 11 pesuhuoneessa todettu kohollaan olevia pintakosteusarvoja katto sekä seinäpinoilla.

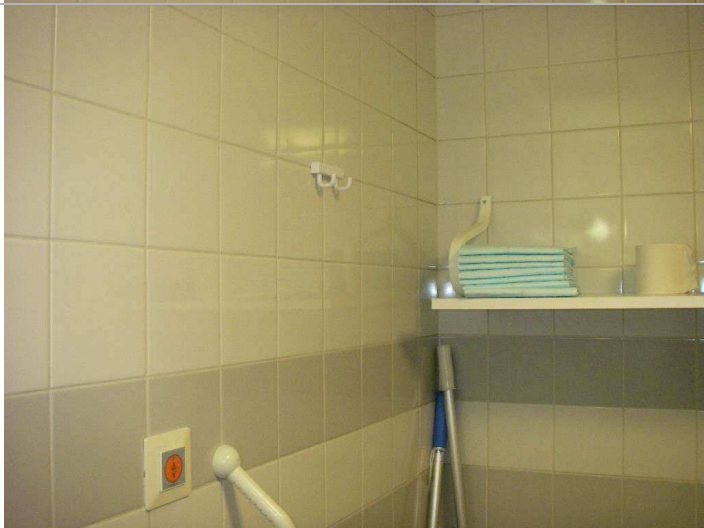
Valokuva 10:

Seinäpinnat kastuneet ylhäältä alas asti.

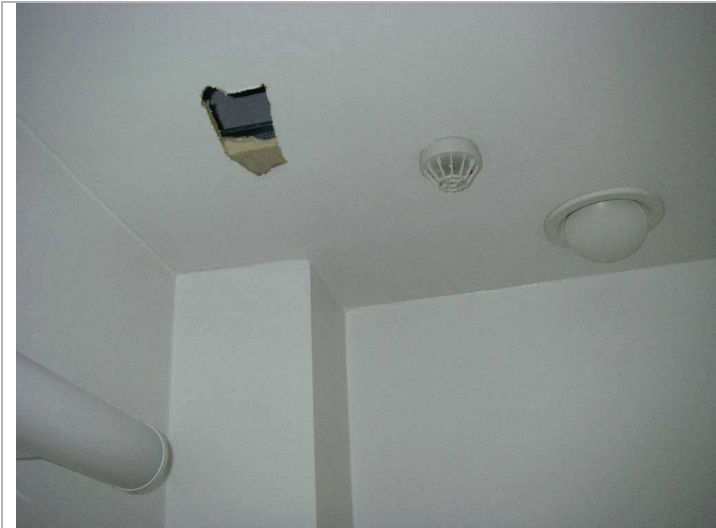
Valokuva 11:

Toisen kerroksen kerhotiloissa olevan wc:n katosta valuu myös vettä. Kohdassa viemäri linja tulee alas kolmannen kerroksen pesuhuoneesta.

- tehtyjen tutkimuksien perusteella suosittelemme että poistetaan kaikki kastuneet pinnoitteet kerhotilan wc tilasta. Tässä siis alas laskettu kipsikatto sekä kastuneet pinnoitteet putkikotelon läheisyydessä. Tehtyjen purkutöiden jälkeen tilan koneellinen kuivaus. Tämä myös siksi niin että kastuneet pinnat kuivuisivat tehokkaammin ympäröivissä tiloissa.
- suosittelemme siis että seurataan muiden tilojen kastuneiden pintojen kuivumista. Jos kumminkin todetaan että pinnat eivät kuivu näin niin on syytä poistaa pinnoitteet kokonaan ja kuivattaa rakenteet koneellisesti.
- purkutöiden yhteydessä suosittelemme että myös tarkastetaan 2 kerroksen lattioiden eristetilojen kosteustilanne. Jos eristetilat on kastuneet suosittelemme että ne kuivataan koneellisesti
- kun kaikki rakenteet ovat taas todettu kuiviksi voidaan tilat palauttaa entiselleen

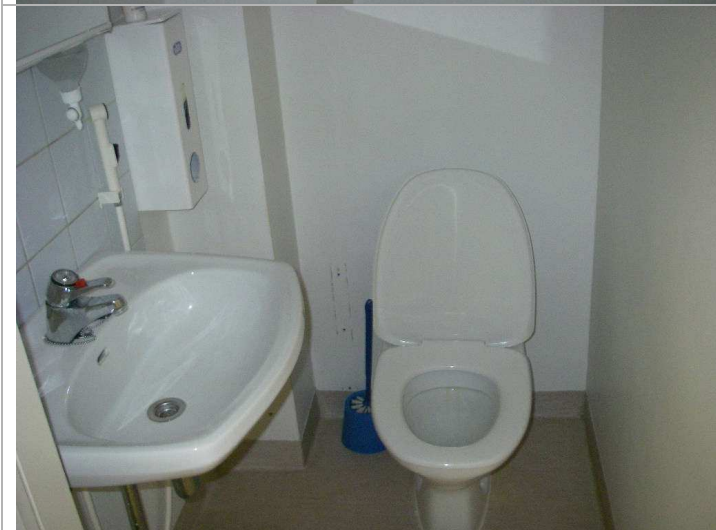
Valokuva 12:

Toisen kerroksen wc:n seinäpinnat kastuneet kotelon läheisyydessä.

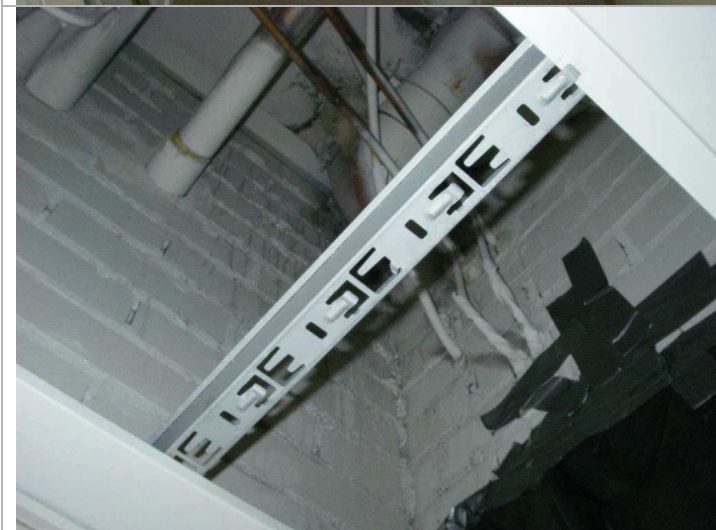
Valokuva 13:

Toisen kerroksen kerhotilan katossa myös läpivientejä jonka kautta tiloihin valuu vettä.

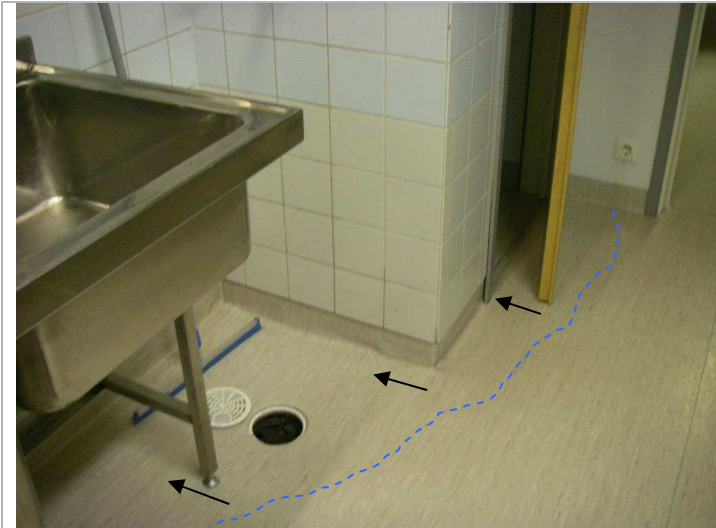
Valokuva 14:

Wc:n tiiliseinä kastunut ylhäältä alas asti.

Lisätutkimuksissa todettu kohollaan olevia pintakosteusarvoja lattiapinnoilla.

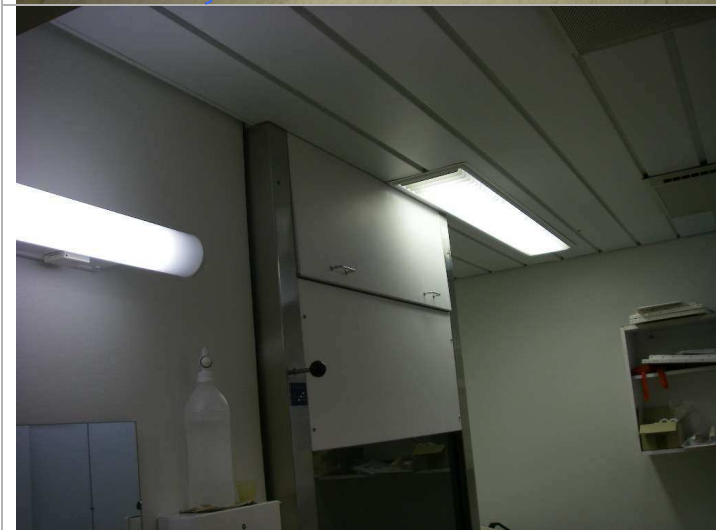
Valokuva 15:

Toisen kerroksen kerhotilojen toisesta huoneesta valuu myös vettä.

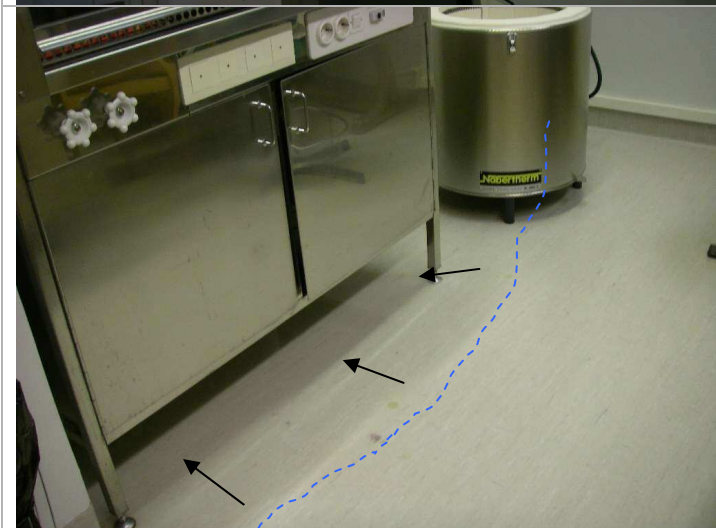
Valokuva 16:

Toisen kerroksen toisesta huoneesta lattiolla irtovettä.

Lisätutkimukset 7.1.2009 todettu kohollaan olevia pintakosteusarvoja lattiapinnoilla.

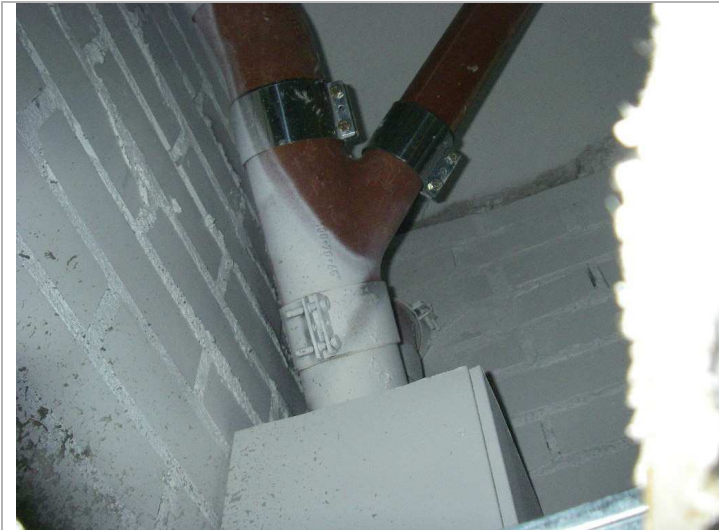
Valokuva 17:

Toisen kerroksen kerhotilan katossa kulkeva viemäriinlinja.

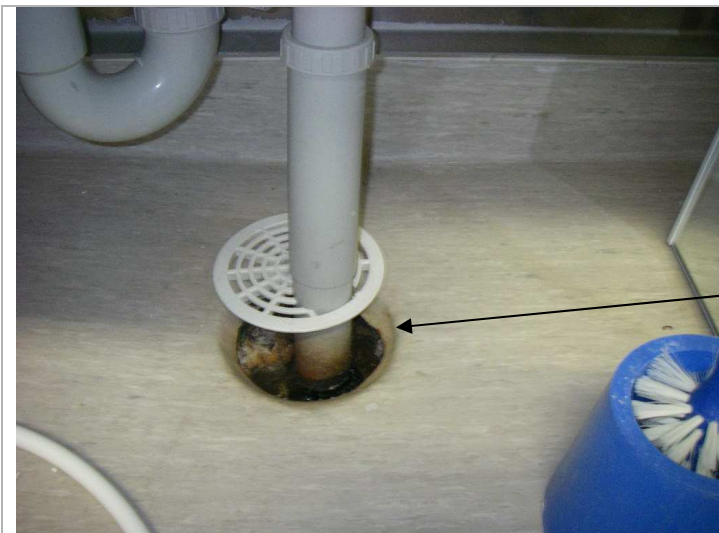
Valokuva 18:

- mitattu lattia ja seinäpinnat kerhotilojen pesu/kodinhoitotiloissa ja todettu että lattiapinnoilla alueita jossa koholla olevia pintakosteusarvoja.
- wc puoleisella tilassa muovimaton gann arvot 75-85 noin kahden neliön alueella vuotokohdan läheisyydessä. Lattiassa kumminkin lattiakaivo mistä kokonaan puuttuu kiristysrengas. Kaivon kohdalla muovimatto selvästi irti lattiapinnasta. Tämä on aiheuttanut sen että jos kaivo on padottanut niin lattian ja muovimaton väliin on päässyt kosteutta. Tämä voi siis myös olla syy siihen miksi lattiapinnoilla

Lisätutkimuksissa todettu että lattiakaivon kiristysrenkas puuttuu kokonaan. Lattiakaivo myös likainen mikä voi olla syy koholla oleviin pintakosteusarvoihin.

- koska todettu kohollaan olevia pintakosteusarvoja lattiapinnoilla suosittelemme että poistetaan muovimatto näistä tiloista. Molemmista tiloissa muovimatossa saumat keskellä huonetta joten mahdollista on että puretaan mattoa ainoastaan sauman kohdalle. On kumminkin hyvä ensin selvittää että onko vielä olemassa samanlaista muovimattoa kun alkuperäinen.
- maton poiston jälkeen suosittelemme että mitataan pinnat uudestaan ja kuivataan kostea betoni koneellisesti.
- tarkastusmittauksien yhteydessä suosittelemme että mitataan myös lattioiden eristetila jotta saadaan varmuus siihen että eristetila on pysynyt kuivana.
