B-siiven kellarikerroksen tiiviyselvitys

Vantaan kaupungintalo

Asematie 7
01300 VANTAA

ASB-YHTIÖT,
ASB-Consult Oy Ab, Helsinki

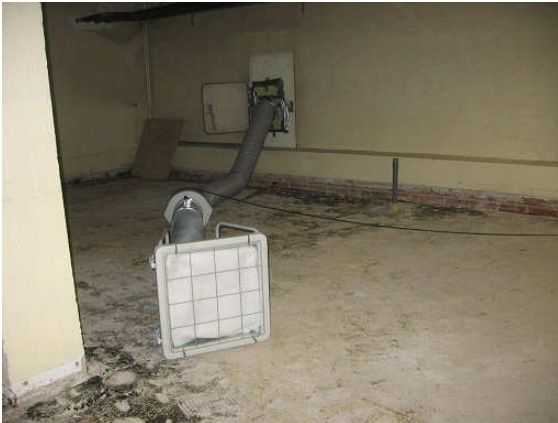
Selvityshetkellä tilassa oli alipaineistuslaitteisto (*kuva 1*), joka ei toiminut suunnitellusti. VSS-tilan poistoilmaputken liitos varauloskäyntiin ei ollut tiivis ja ilmaa palautui takaisen huonetilaan (*kuva 2*). Poistoilmapuhaltimen päässä olevassa suodatin osasassa oli karkea suodatinkangas. Mahdollisesta hepa-suodattimen olemassa olostani ei saatu varmuutta. Ulkopuolella on varauloskäynnin kohdalla metallilevy, jossa on 2 kpl päistään alaspäin suunnattuja Ø noin 100 mm putkia (*kuva 5*). Huoneen keskellä sisänurkan katoissa on avoin putkiläpivienti (putkissa asbestipahvieristeet) ja 2 kpl venttiileitä, joista virtasi ilmaa tilaan (*kuva 3*). Palo-oven kautta on vedetty sähköjohto ja ilmavirran suunta on käytävälle päin (*kuva 4*). Tilassa on avonaisia/ epäilyttäviä liikuntasauvoja (lattia ja katto), josta ei kuitenkaan havaittu olevan vuotoa 1.kerroksen suuntaan. Alipaineistuslaitteistoa ei sammutettu selvityksen aikana.

Kuva 1 VSS-tilan alipaineistuslaite. Poistoilma johdetaan putkella varauloskäytävään.

Tilan alipaineistus ei toimi suunnitellusti. Poistoilmaputken tulee olla tiivisti kiinnitettynä poistoilmanreittinä toimivaan varauskäytävään ja alipaineistajassa tulee olla hepasuodatin. Sisäpihan poistoputket huomioiden poistoilmapuhaltimen ilmavirran nopeuden tulee olla sopivalla tasolla. VSS-tilan sisäänkäynnit tiivistetään ja keskiosan nurkassa oleva avoin putkihormi suljetaan alaosaan. Nykyisellään ilmavirtauksen ollessa sisäänpäin, voi ylempien kerroksien tiloihin päästä terveydelle haitallisia mikrobeja ulkoa tai rakennusaineisessa hormissa mahdollisesti olevista pesäkkeistä. Samalla selvitetään voivatko putkihormin vieressä olevat venttiilit toimia korvausilmareittinä.

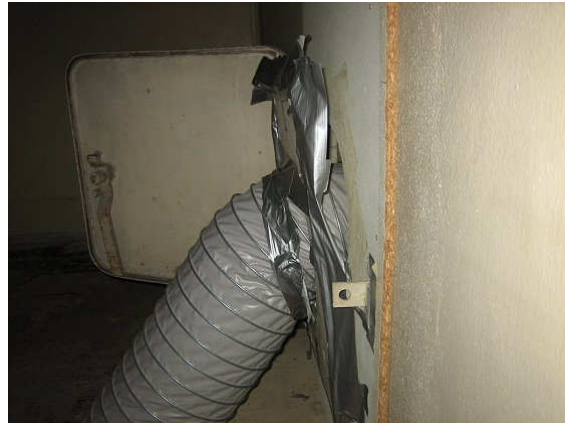
Kuva 2 Poistoilmaputken liitos kulkuaukkoon asennettuun lastulevyyn puutteellinen. Ilmaa palautuu huonetilaan.

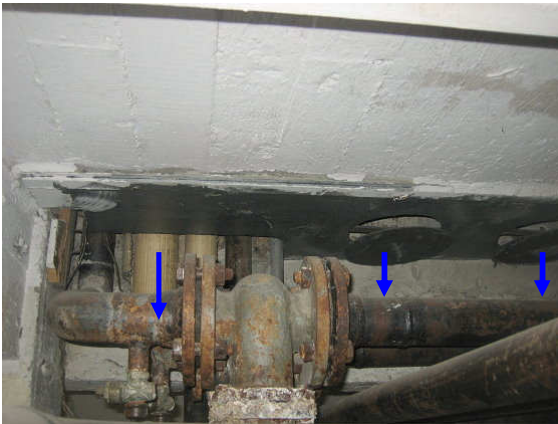
Kuva 3 Putkihormin ja IV-venttiileiden kautta virtaa ilmaa VSS-tilaan.

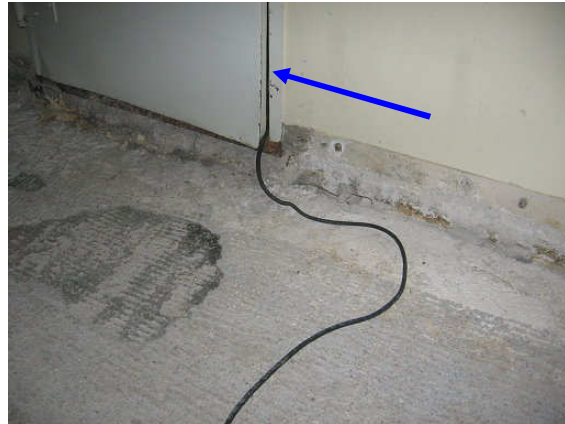
Kuva 4 Palo-oven kautta ilmaa virtaa käytävän suuntaan.

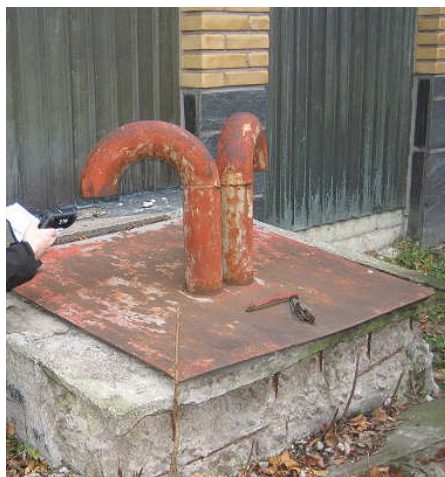
Kuva 5 VSS-tilan varauloskäynti sisäpihalla. Heikko ilmavirtaus ulospäin

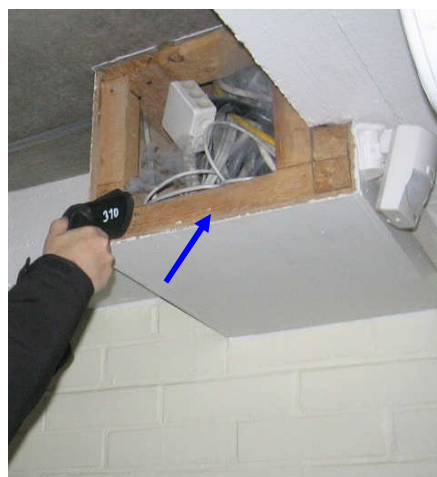
Postin lajittelu- ja jakeluhuoneessa (041) on teknisen tilan (032) kohdalla avattu kotelo-rakennetta (kuva 6), josta on todennäköisesti yhteys rakennusaineiseen IV-kanavaan. Em. kohdalla on voimakas ilmavirtaus ylöspäin molemmissa vaiheissa.

Kuva 6 Tila 041. Voimakas ilmavirtaus koteloon/ hormiin.

Kellarikerroksessa olevien avonaisten rakennusaineisten kanavien/ hormien lähdöt suljetaan tiiviisti ja huippumuri annetaan olla ”hidas” asennossa. Viemärit (vesipisteet ja lattiakaivot) tulpataan kestäväällä tavalla hajujen leviämisen estämiseksi.

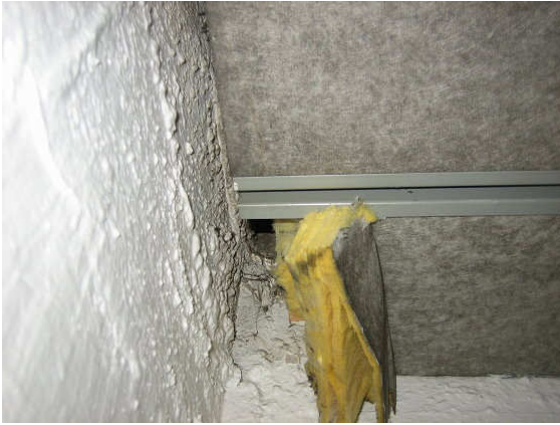
Postin lajittelu- ja jakeluhuoneessa (040) on osittain vuorivillakattolevyn takan piilossa rakennusaikainen IV-kanava (kuva 7). Em. kohdalla on voimakas ilmavirtaus ylöspäin huippuimurin ollessa suljettuna ja vaimeampi huippuimurin ollessa päällä (vieressä poistoilmakanavan venttiili). Ilmavirtaus huonetiloista on pääsääntöisesti käytävälle. Käytävän 075 kohdalla olevasta ulko-ovesta on ilmavirtaus sisälle.

Kuva 7 Vuorivillakattolevyn yläpuolella piilossa oleva hormi. Vieressä poistoilmakanavan venttiili, joka hidastaa ilmavirtausta ylöspäin.

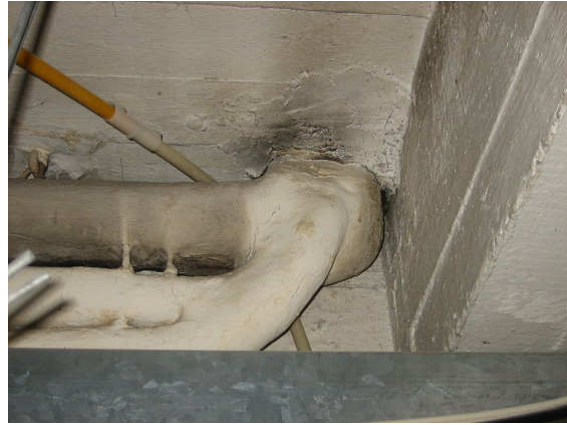
Kuva 8 Tyypillinen kv-putkien läpivienti välipohjassa.

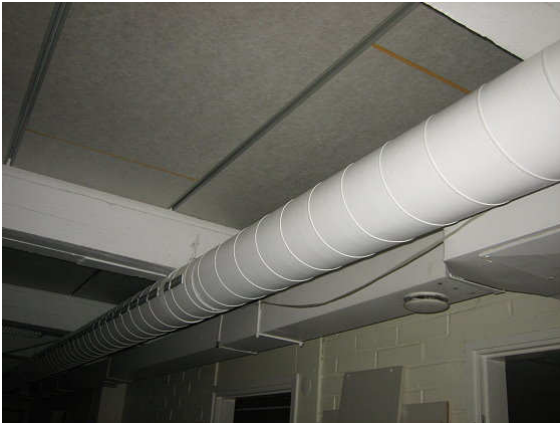
Kuva 9 Pyöreää tuloilmakanavaa ja suorakaiteen muotoista poistoilmakanavaa.

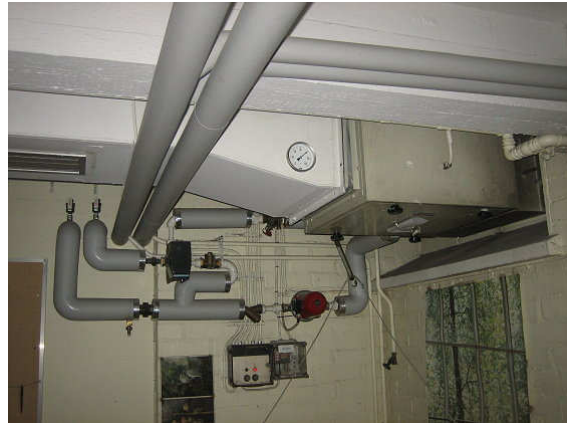
B-siivessä on taukotilassa 047 tuloilmakone, joka ei ollut päällä selvityksen aikana vesikiertoista lämmitystä lukuun ottamatta (*kuva 10*).

Poistoilmanvaihdon ollessa toiminnassa tuloilmakanavat toimivat luonnollisena korvausilmareittinä, koska tuloilmakoneen ulkosäleikkö on avoinna. Poistoilmavaihdon ollessa suljettuna poistokanavien virtaussuunta kääntyy päinvastaiseksi, jolloin em. muuttuu myös tuloilmakanavaksi. Tällöin ilmanlaatu heikkenee kellarikerroksessa huomattavasti jo lyhyelläkin aikavälillä.

Kuva 10 Tuloilmakone taukotilassa 047.

Tuloilmakone on todennäköisesti suljettu ”pakkokytkimellä”, jolloin ulkosäleikkö on jäänyt/ jätetty tarkoituksella avoimeksi. Mikäli tuloilmakanavat annetaan olla edelleen luonnollisena korvausilmareittinä tarkistetaan tilanne/ toimivuus IV-järjestelmän puhdistuksen/ -säädön jälkeen. Korvausilman saantia voidaan säätää tarpeen mukaan ikkunoiden rakoventtiileiden ja ulkoseinillä olevien korvausilmaluukkujen avulla.

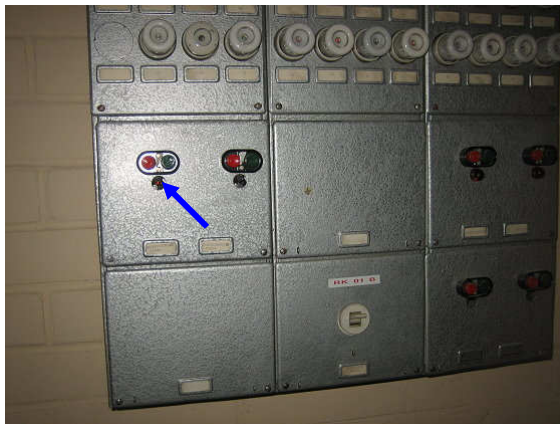
Kohteen kellarikerroksen käytävällä on RK 01B:ssä huippumurin 2-asentoinen ohjauskytkin, josta on mahdollista valita hidas tai nopea asento (*kuva 11*). Selvityshetkellä I-vaiheessa asetusarvona oli hidas ja II-vaiheessa suljettu. Ennen II-vaiheen havainnointeja tilanteen annettiin tasaantua 1 tunnin. Näkyvillä olevat poistoilmakanavat ovat pääasiallisesti teräspeltiset suorakaiteen muotoiset ja tuloilmakanavat ovat pyöreitä kierresaumattuja (*kuva 9*).

Kuva 11 Huippuimurin ohjaus RK 01B:ssä

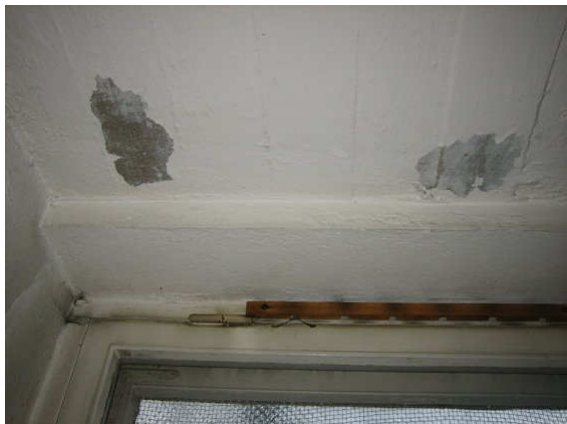
Sisäpihanpuoleisten huoneiden ikkunoiden yläkarmeissa on rakoventtiilit (kuva 12), jotka voidaan avata ja sulkea. Selvityshetkellä em. venttiilit olivat pääasiallisesti suljetut. Em. asennossa korvausilmaa ei tullut havaittavasti.

Kuva 12 Rakoveintiileitä on sisäpuoleisissa ikkunoissa.

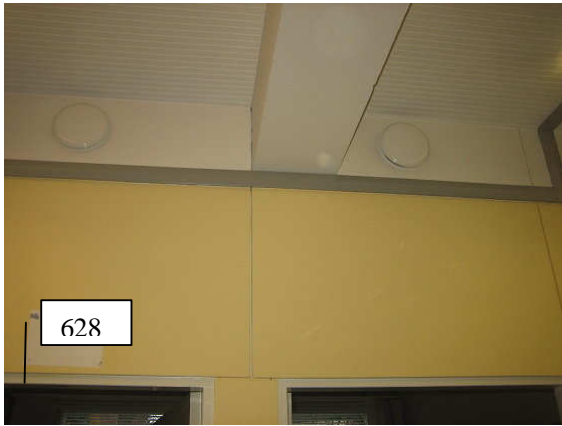
VSS-tilan yläpuolella oleva toimistohuone 628 rajoittuu kellarikerroksen VSS-tilaan, jossa on tilaajalta saadun tiedon mukaan oirehdittu. Käytävän ja em. toimistohuoneen välissä on eteistila, joka on yhteinen viereisen toimistohuoneen kanssa. Em. toimistohuoneita palvelee yhteinen poistoilmakanavan venttiili, joka on käytävän vierustalla. Toimistohuoneiden ovien yläpuolella on venttiilit (kuvat 13 ja 14). Toimistohuoneessa 628 ei ole/ havaittu suunniteltua korvausilmareittiiä.

Kuva 13 Toimistohuoneiden 628 ja 629 ovien yläpuolella venttiilit. Kuva eteistilasta.

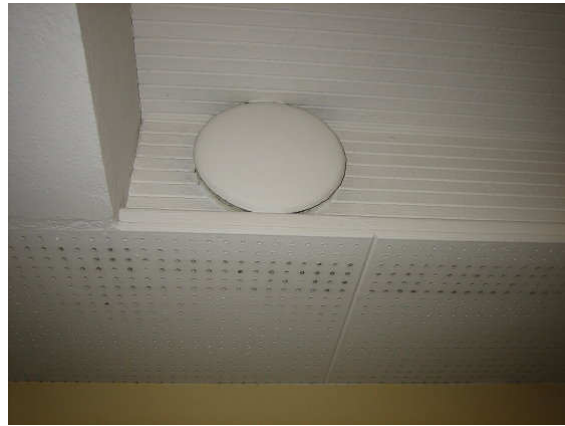
Kuva 14 Eteistilassa on poistoilmaventtiili.
