Yläpohjan vuotoselvitys

Vantaan kaupungintalo

Asematie 7
01300 VANTAA

ASB-YHTIÖT,
ASB-Consult Oy Ab, Helsinki

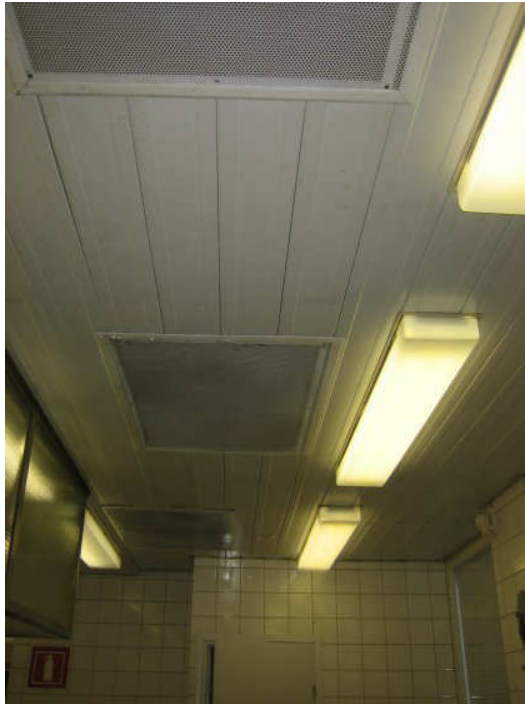
2. kerroksessa sijaitsevassa keittiössä havaittiin toisella käynnillä selvää vesivuotoa katosta huuvan porrashuoneen puoleisessa osassa, sekä sen vieressä ikkunan puolella olevan poistoilmaritilän kohdalta. Alakaton yläpuolella olevan ylälaattapalkiston alapinnassa oli vastaavilla kohdin vesivuotojälkiä ja vesitippoja. Homeelle tai muille mikrobeille viittaavia hajuja tai kasvustoja ei havaittu.

Kuva 1 Kuvan keskellä olevan IV-säleikön reunoilta tippui 8.10.2007 vettä..

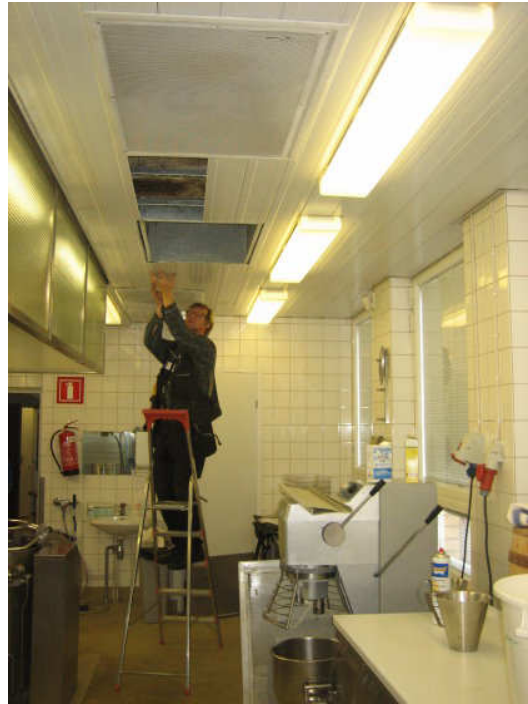
Kuva 2 Vuotokohdan paikallistamisen takia säleikkö poistettiin, samoin alakaton peltilamelleja.

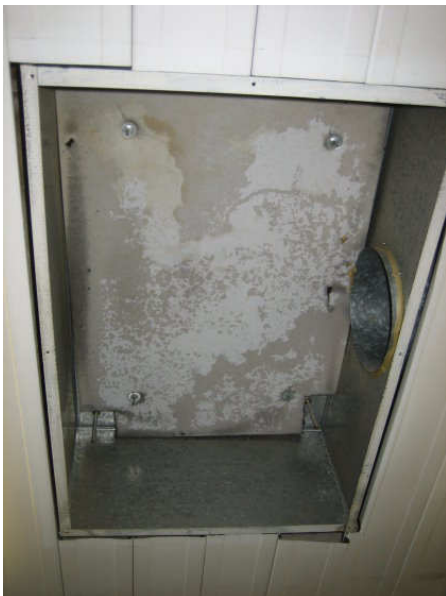
Kuva 3 Vuotokohdalla olevan peltikotelon yläpinnan vaimennusvilla oli märkä ja kotelon päällä oli vettä..

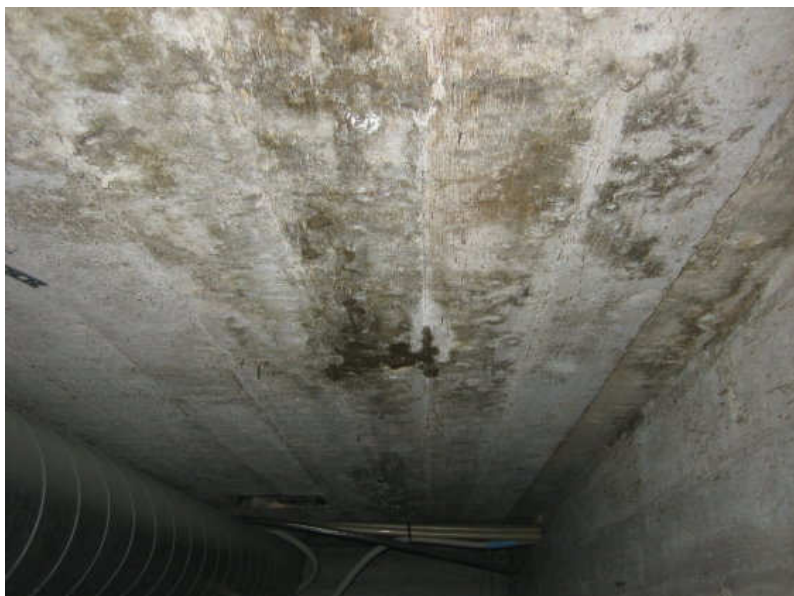
Kuva 4 Irrotettujen peltilamellin kohdalta nähtiin huuvan vuotokohtaan, jossa yläpohjan ylälaattapalkiston läpi tippui vettä..

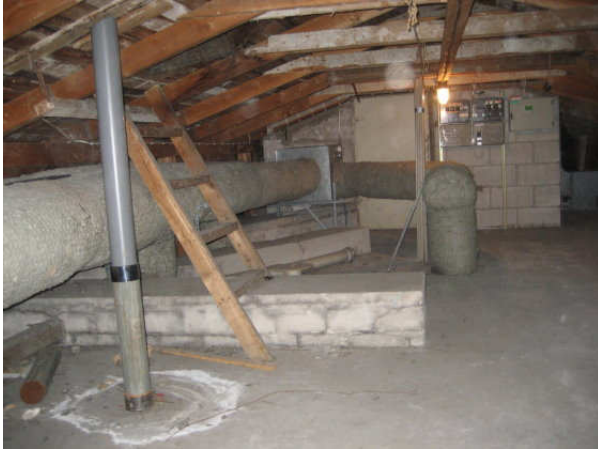
Kuva 5 Yleiskuva ullakolta porrashuoneen suunnasta IV-konehuoneen suuntaan. Vasemmalla on viemärin tuuletusputki eristämättä.

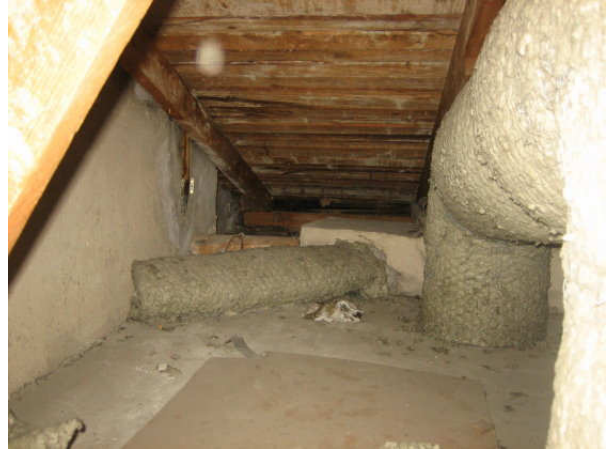
Piipun kautta on ulkoseinään ja yläpohjarakenteeseen imeytynyt vettä, minkä johdosta rakenteissa on todennäköisesti myös mikrobivaurioita. Yläpohjan kastuminen on alkanut, kun piippu on poistettu käytöstä, jolloin se ei ole kuivunut riittävästi. Kastuneita rakenteita on porrashuoneen ja keittiön seinien kulmauksessa yläosalla, sekä keittiön kohdalla yläpohjassa arviolta 15–25 m² alueella.

Kuva 6 Porrashuoneen ja ullakon/ keittiön välinen seinä ja piipun vuotoaurkaus..

Ullakolla keittiön kohdalla oleva yläpohjarakenne sekä porrashuoneen ulkoseinä ja keittiön välinen seinä kunnostetaan tarkentavien tutkimusten perusteella. Rakenteiden kosteus selvitetään tekemällä porareikämittaukset. Yläpohjan eristeistä ja ulkoseinän sekä väliseinän sisäpinnasta otetuista näytteistä teetetään mikrobiutkimukset viljelymenetelmällä vaurioalueelta sekä vertailunäyte riittävän kaukaa vuotoalueesta.

Yläpohjan pintalaatta puretaan vaurioalueelta ja sen alta poistetaan sementtiolkilevy ja kantavan laatan pinta jyrsitään ja desinfektioikäsitellään. Kantavaa laattaa kuivatetaan yläpuolelta esim. huputtamalla ao. alue kuivatuksen tehostamiseksi. Kun rakenteet on saatu kuivaksi, tehdään uusi lämpöeristys ja pintavalu.

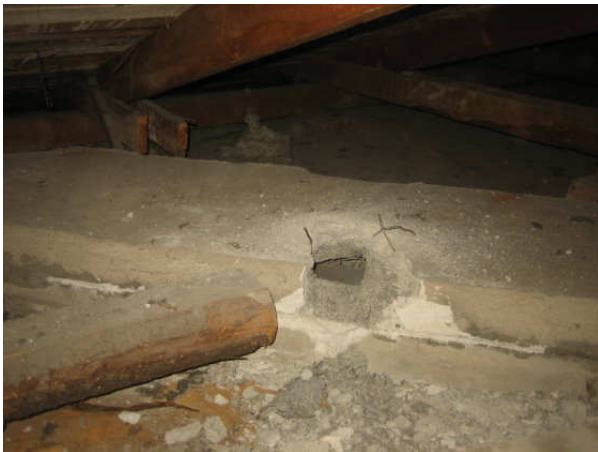
Keittiön vuotokohdalla olevaan rakennusaineiseen poistokanavaan tehtiin tarkastusta varten aukko. Kanava on tehty sivuseinien osalta tiilestä ja kansi on betonivalua. Eristeenä on käytetty sisäpinnassa 5 cm sementtilastulevyä. Aukon kautta ei havaittu vapaita vettä kanavan pohjalla, eikä muutakaan vikaa.

Kuva 7 Avattu vanha rakennusaineinen poistokanava, jossa käy vahva ilmavirta.

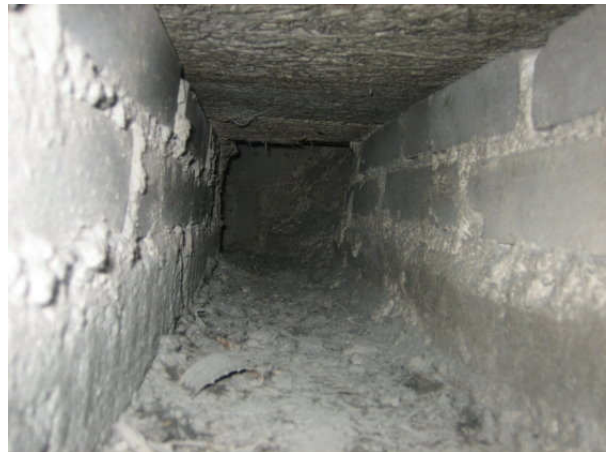
Kuva 8 Kanavan sisällä on muurausta ja katossa on sementtilastulevy.

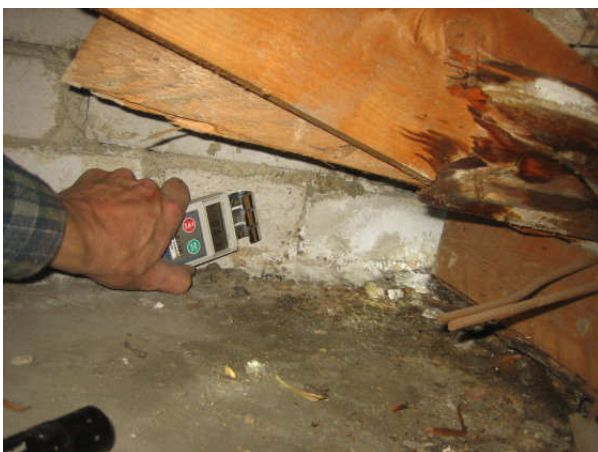
Ullakon lattiapinta on pintakosteuden tunnistimen mukaan kuiva lukuun ottamatta ulkoseinän ja porrashuoneen kulmausta, jossa myös tiiliseinän osalla on kosteutta ja kalkkijälkiä. Viemärin tuuletusputken kohdalla on lattiassa vanhoja vuotojälkiä. Ullakon lattia on pölyinen, eikä sen pinnalla havaittu tippuvesijälkiä keittiön vuotoalueella.

Vesikatteen aluslaudoitus on lähes kauttaaltaan kuiva ja terveen värinen. Vain porrashuoneen ja ulkoseinän kulmassa on tummunutta ja lahoa aluslaudoitusta, joka vaikutti käsin koettaen kostealta. Samalla kohtaa ulkopuolella on vanha savupiippu.

Kuva 9 Piipun lähellä porrashuoneen ja ullakon välinen seinä ja lattia on selvästi kostea. Räystäään lähellä aluslauditus on laho ja kostean tuntuinen.

Vesikatteen aluslaudoitus uusitaan piipun juuresta riittävän pitkälle. Korjausalue määritetään avaamalla pellitystä varovasti piipun juuresta. puurakenteiden korjauksen jälkeen pyritään alkuperäiset pellitykset asentamaan takaisin tiiviisti.

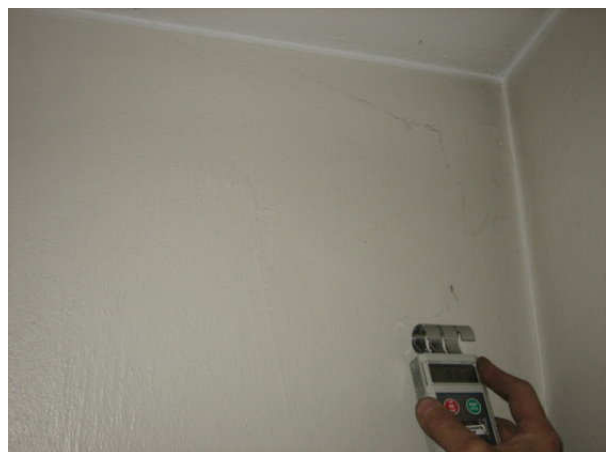
Porrashuoneessa keittiön puoleisen väliseinän ja ulkoseinän yläosassa todettiin pintakosteuden tunnistimella selvästi kohonneita kosteusarvoja. Pinnat olivat kosteilla alueilla vielä samassa kunnossa kuin ympäristökin. Samalla kohtaa on ulkoseinää vasten käytöstä poistettu savupiippu.

Kuva 10 Porrashuoneen yläosassa ulkoseinä ja väliseinä ovat piipun vieressä selvästi kosteat. Vaurioita ei vielä näy. Rappauksessa voi silti olla mikrobikasvua.

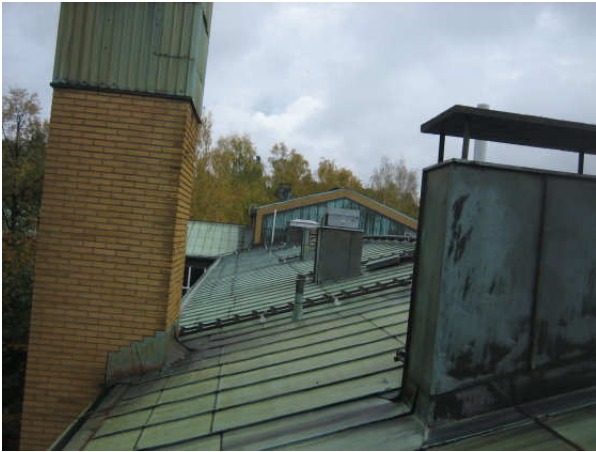
Vesikaton räystäääseen liittyy käytöstä poistettu piippu, joka on muurattu tiilestä. Vesikaton puolella on asianmukainen juurinostopellitys. Piipun alaosalla on verhomuuraus ja yläosalla verhomuurauksen päälle on asennettu profiilipellit. Eteläsivulla oleva muuraus on saumoiltaan hyvin huonossa kunnossa. Saumojen kautta pääsee imeytymään muuraukseen vettä. Piippu on yhdeltä sivulta kiinni ulkoseinässä ja yläpohjarakenteessa.

Keittiön katon vesivuotojen pääasiallinen syy on kastuvan piipun kautta yläpohjarakenteen läpi tippuva vesi. Vähäisessä määrin vettä on päässyt myös IV-poistopiipun lamellien välistä viistosateilla, kun puhallin ei ole ollut päällä.

Kuva 11 Yleiskuva vesikatolta itään. Piipun oikea sivu, eteläsivu, on rapautunut saumoistaan.

Piipun sadekatos uusitaan esim. auman malliseksi. Keskeltä järjestetään tuuletus. Piipun kuivatus tehdään esim. sisäpuolelta kuivailmapuhaltimella. Piipun ulkopinta suojataan viistosateelta korjaamalla tai uusimalla yläosan pellitys, sekä jatkamalla suojapellitys vaurioituneen muurauksen päälle. Peruskorjauksen yhteydessä korjataan piipun saumaus ja tehdään pintaan vedensuojakäsittely.

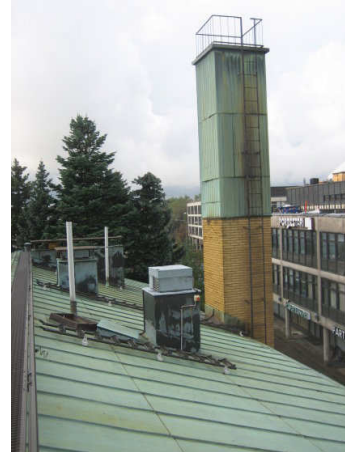
Piipun sivulla on ruosteiset tikkaat, jotka lähtevät maan tasosta ja jatkuvat piipun päähän asti, jossa on suojakaiteet. Piipun pää on suojattu vaakasuuntaan asennetulla peltikatteella, jossa on reunakaista ja keskialueella rivipeltikate. Keskellä piipun suojakatetta on halkaisijaltaan n. 150 mm tuuletusreikä, jonka reunoissa ei ole kunnollista korotustaitetta. Piipun katoksen päälle oli lammikoitunut vettä, joka pääsee valumaan tuuletusaukosta piipun sisälle.

Kuva 12 Yleiskuva vesikatolta, jossa keskellä on keittiön poistokanavan piippu. Vanhan savupiipun tikkaat ovat huonot, samoin piipun katos.

Piipun tikkaat ja kaiteet uusitaan vesikaton puolelta lähteviksi.

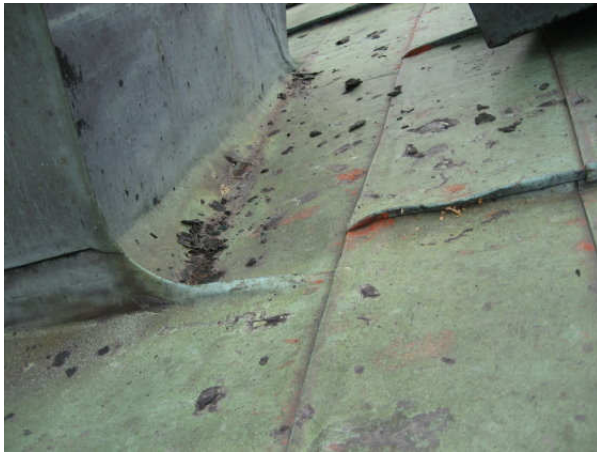
Peltikate on silmämääräisen arvion mukaan vielä vähintään tyydyttävässä kunnossa. Saumaukset ja läpivientien liittymät on tehty oikein, eikä vuotoriskipaikkoja havaittu.

Kuva 13 Kuparipeltikate on ehjä..

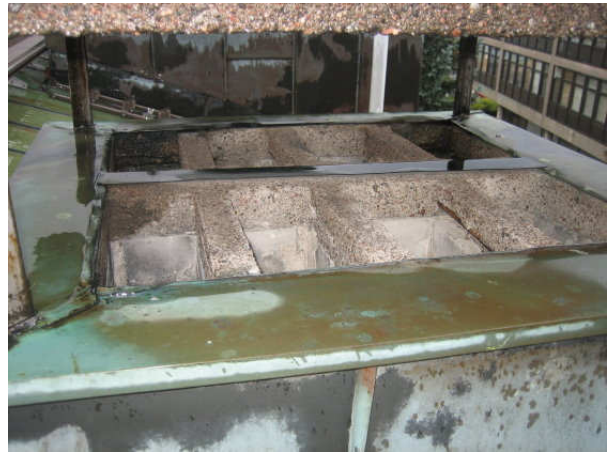
Rakennusaineisten IV-piippujen päissä on betoniset katokset, joiden avonaisten sivujen kautta voi viistosateella päästä vettä. Sateisena päivänä havaittiin joitain vuotojälkiä IV-hormeissa.

Kuva 14 Tuuletushormeihin pääsee sadevettä.

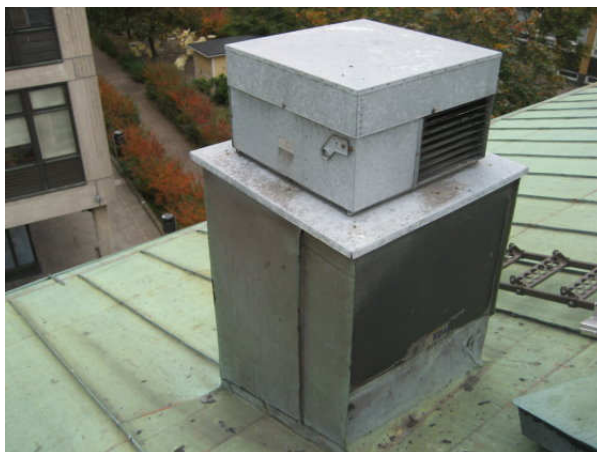
Kuva 15 Keittiön poistopuhallin ja IV-piippu.

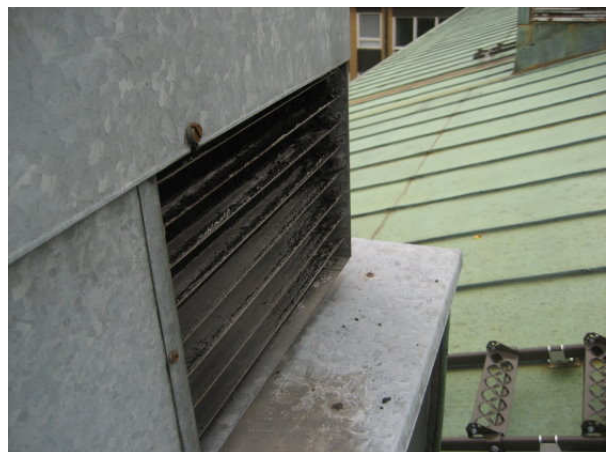
Ensimmäisellä tarkastuskäynnillä todettiin vesikatolla olevan IV-puhaltimen säleikön olevan asennettu väärin siten, että viistosade pääsee siitä sisään, kun puhaltimesta ei tule poistoilmavirtaa. Puhaltimen kannen tiivistyksissä on myös vuotoriskivikoja. Säleikkö käännettiin toisinpäin ja puhaltimen toiminta-aika muutettiin jatkuvaksi.

Kuva 16 Väärään suuntaan kallistetut lamellit, joiden kautta voi päästä vettä.

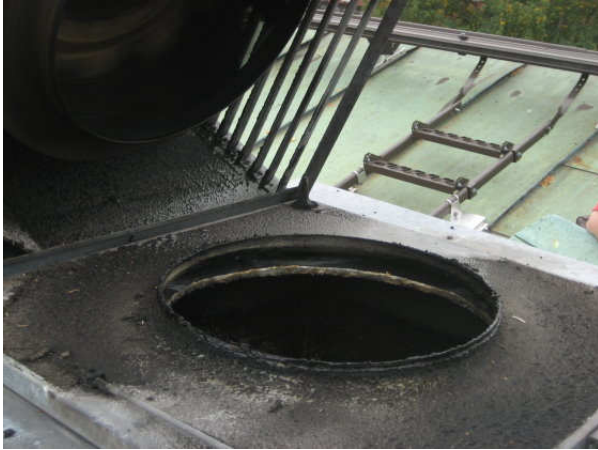
Kuva 17 IV-piipun kansi.

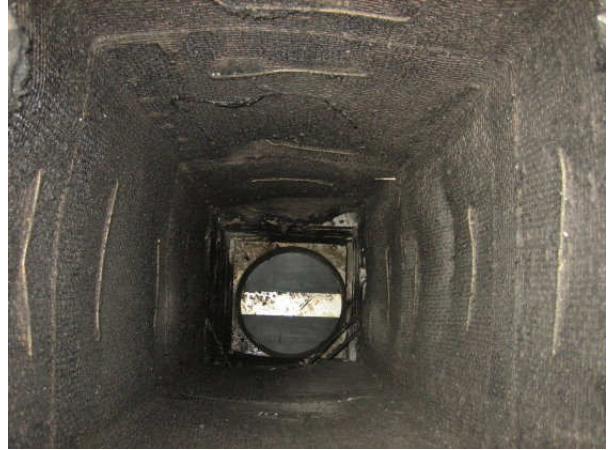
Keittiön ilmanpoistoratkaisu ei ole palotilanteessa turvallinen, koska palo voi levitä rakennusaineisten kanavien kautta yläpohjan eristeisiin ja edelleen ullakon kattorakenteisiin.

Kuva 18 IV-piipun rakennusaineinen kanava, joka on vuorattu villalla. Villan pinta on rasvan peitossa. Pohjalla on huuva.

Keittiön ilmanpoistokanava jatketaan peltikanavalla puhaltimelle asti. Kanava eristetään kondenssiriskin ja paloeristyksen takia ao. mineraalivillalla. Rasvaiset eristeet poistetaan ja tarpeeton huoltoluukku poistetaan ja muurataan umpeen ullakolla. Puhaltimen liittymät piipuun tarkistetaan palotiiviiksi. Asennusten osalta hankitaan IV-suunnittelijan ohjeistus ja/ tai suunnitelma toteutuksesta. Ullakolla olevat rakennusaineiset IV-kanavat puretaan ja ilmayhteys IV-piippuun tukitaan muuraamalla. IV-kanavat nuohotaan. Puhaltimen käyttöaika ja -teho säädetään sopivaksi.

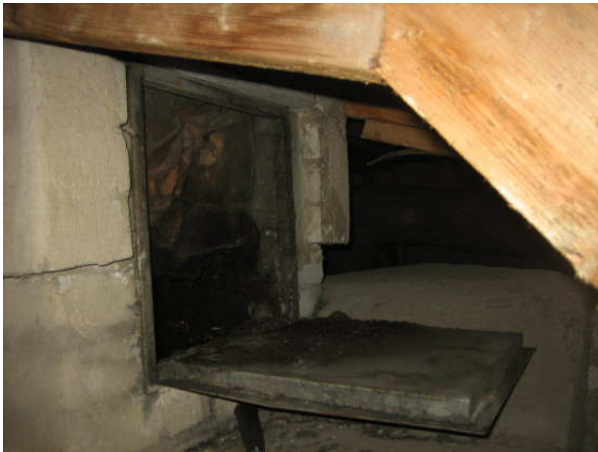
Kuva 19 IV-piipun räystäaskyljessä oleva tarkastusluukku.

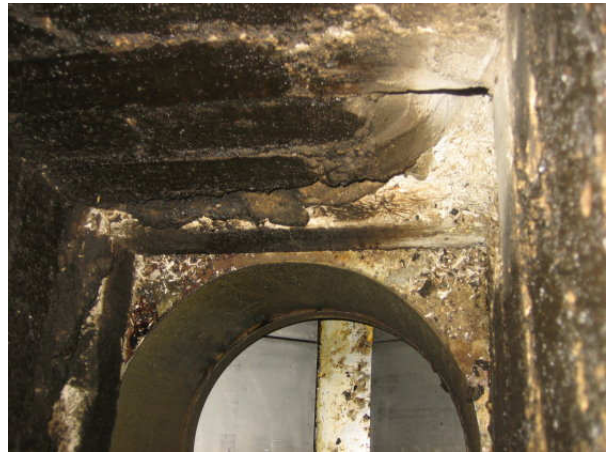
IV-piipun alaosassa on lyhyt halk. 500 mm teräspeltikanava, joka päättyy rakennusaineisen IV-piipun juureen yläpohjan alapinnan tasolla. Rakennusaineisen IV-kanavan kylkiin liittyy yläpohjan yläpinnassa olevia rakennusaineisia IV-kanavia, jotka eivät todennäköisesti ole enää käytössä, mutta niistä pääsee ilmaa IV-piippuun. IV-piipun yläosassa on vuorivillalla tehty eristys, jonka pinta on rasvainen. Villaeristysten takia piipun pintoja ei voi puhdistaa. IV-piipun yläpäässä vesikatolla on poistopuhallin. IV-piipun tarkastusluukku on huonossa paikassa ulkoseinän puolella.

Kuva 20 Huuvan päällä IV-piipun kylkeen on aukot vanhoista poistokanavista.
