Tarkastettu omakotitalo

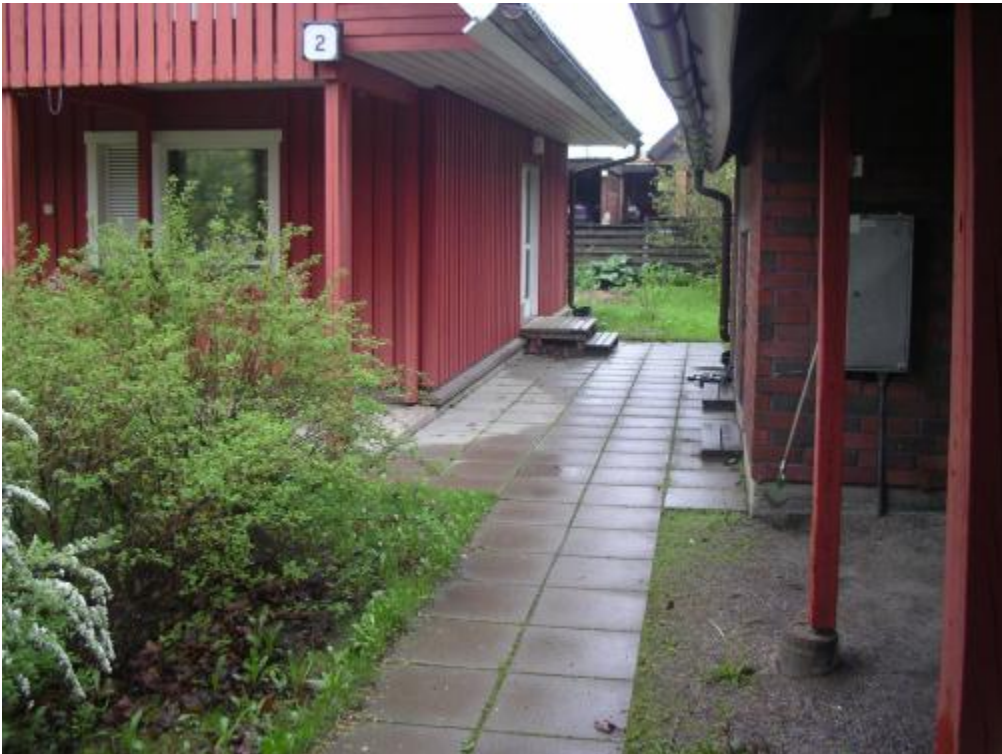
Asuinrakennuksen ja varistorakennuksen väli on pieni, jonka vuoksi varasto on tehty julkisivujen osalta kivirakenteisena (paloturvallisuus)

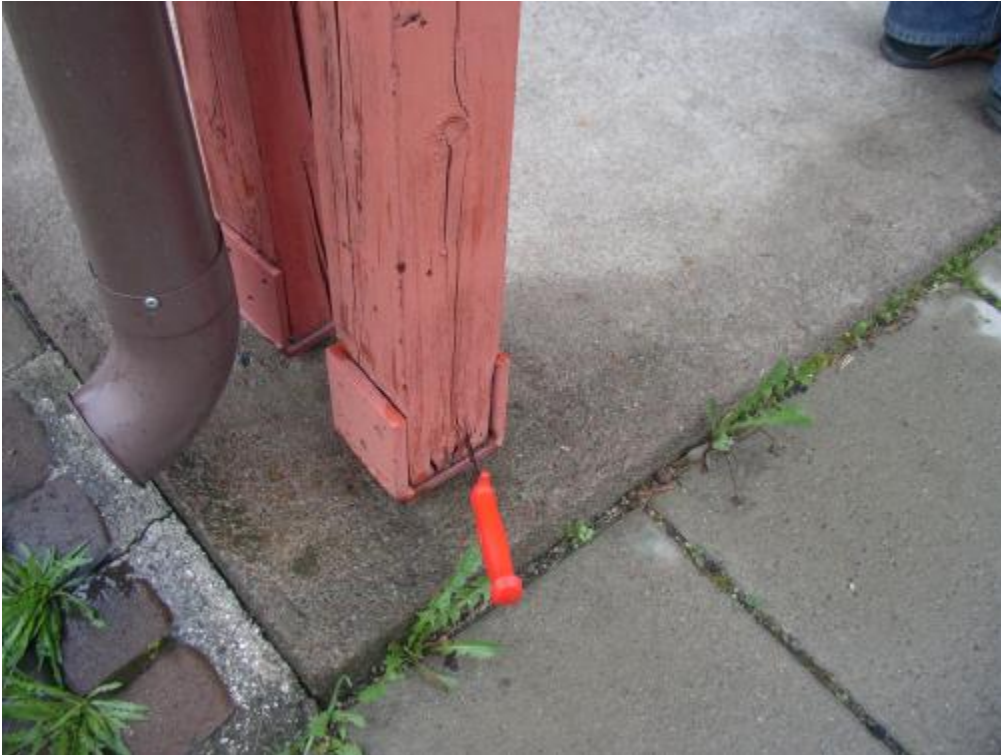
Asuinrakennuksen parvekkeen pilareiden alapäävät eivät ole kiinnitetty ruuveilla / pulteilla. Puupilareiden alapäässä on tapahtunut puunlahoamista, joka tulee jatkossa huomioida.

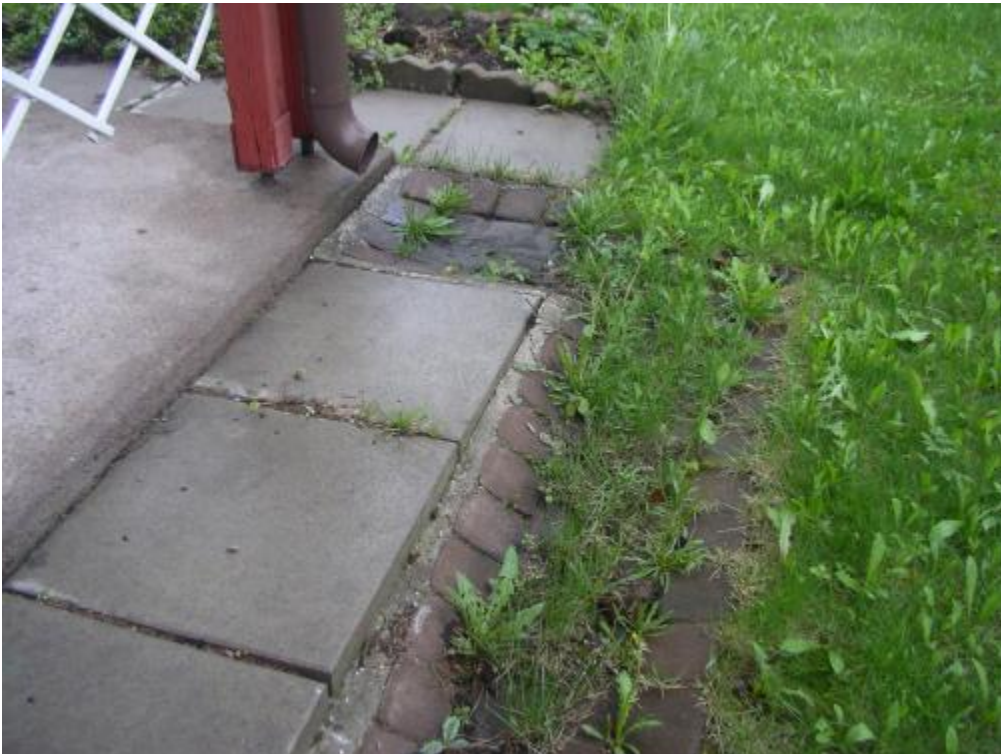
Parvekkeen nurkalla on kattovedet johdettu pintakourulla läheiseen sadevesikaiivoon. Kouru on alkanut kasvaa rikkaruohoa puutteellisen huollon vuoksi.

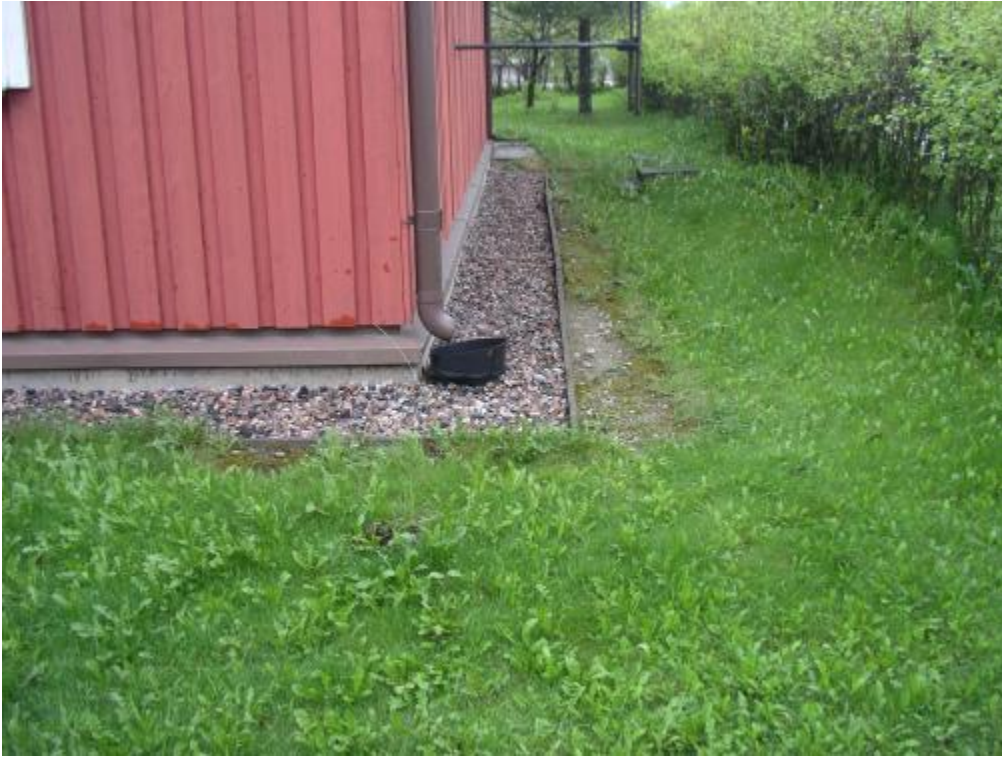
Asuinrakennuksen ympärille on asennettu sepeliä ja maanpinnat on muotoiltu rakennuksesta pois päin viettäviksi tai ovat tasaiset

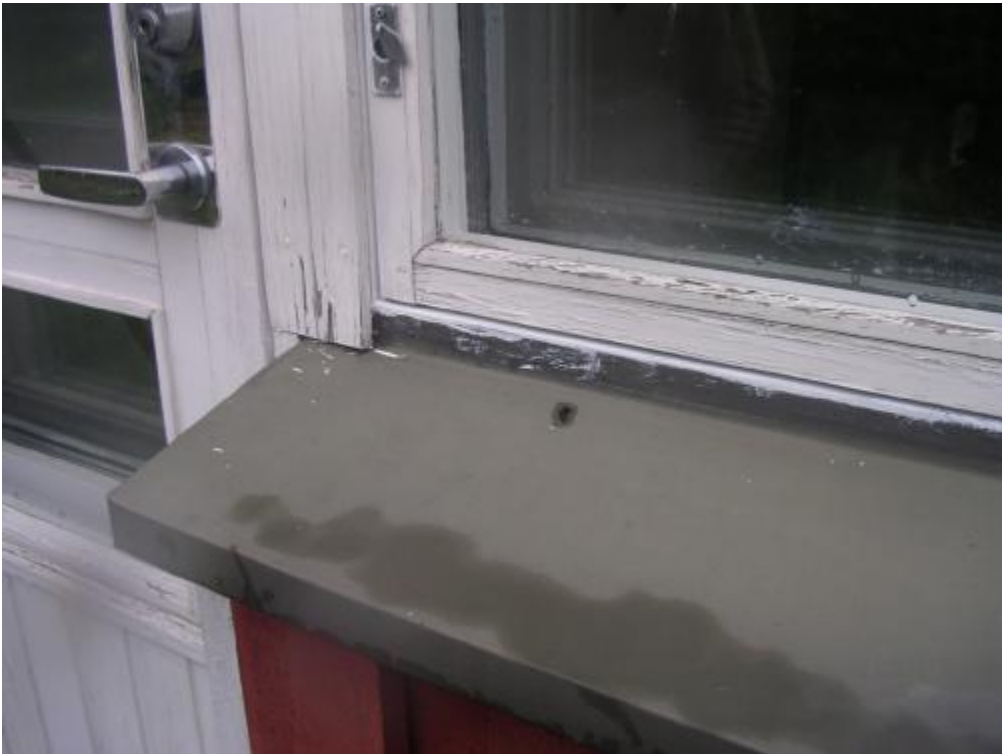
Ikkunoiden puitteet ovat sääolojen kuluttamat ja vaativat huoltomaalausta

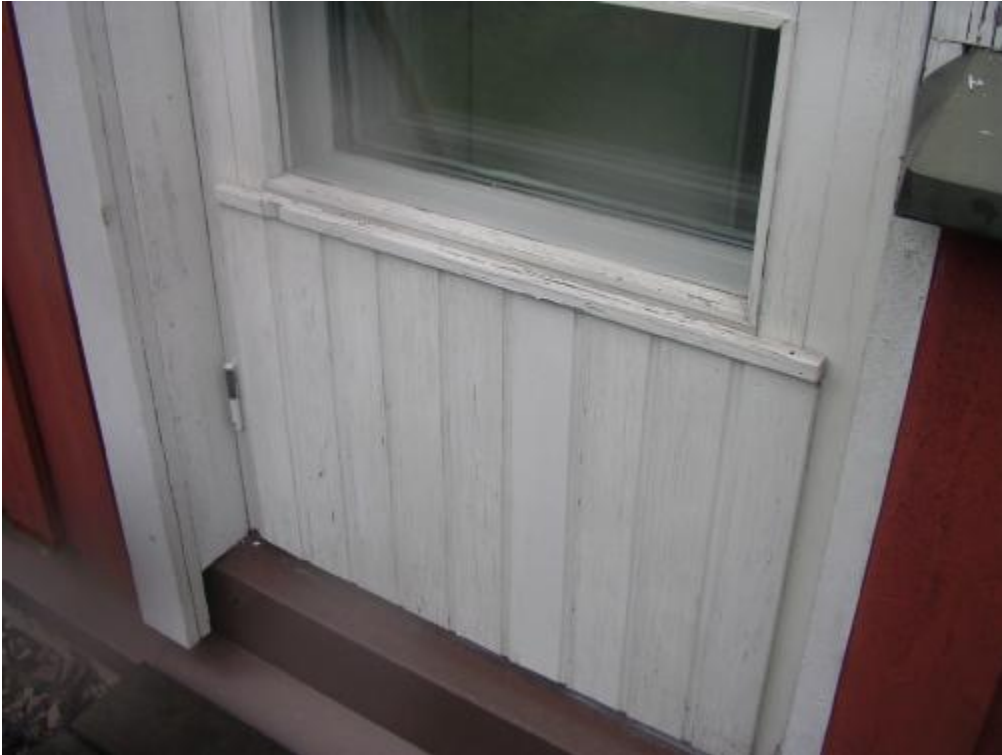
Puuvien ulkopinnat ovat sääolojen kuluttamat ja vaativat huoltomaalausta

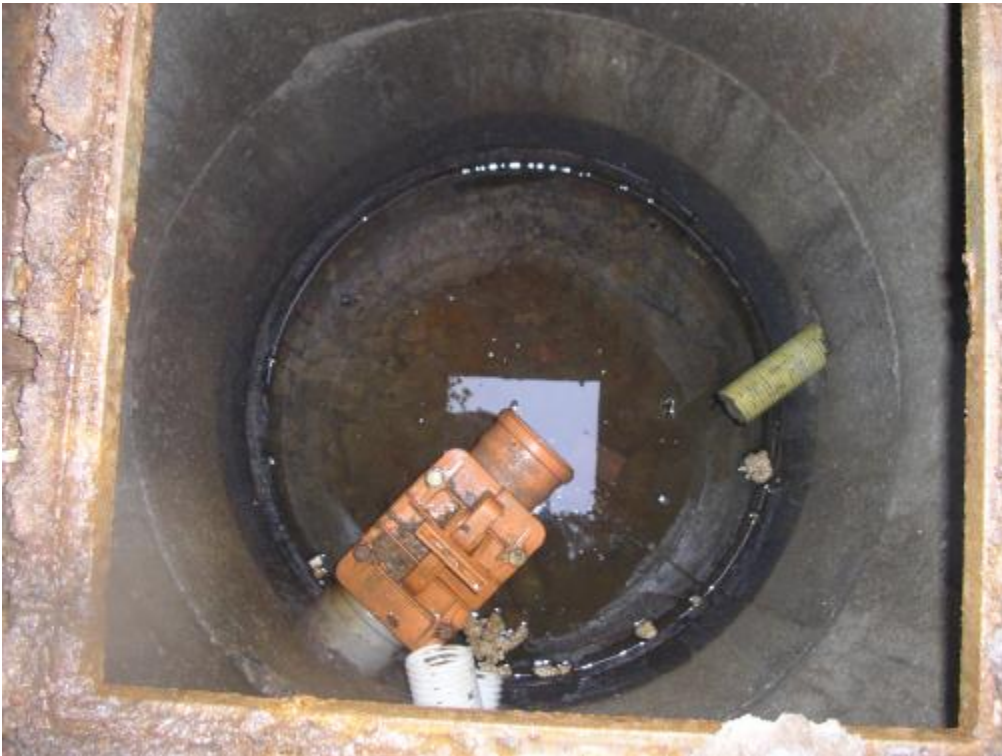
Pihalla on kaivo, jonne tulee salaojaputkien päitä

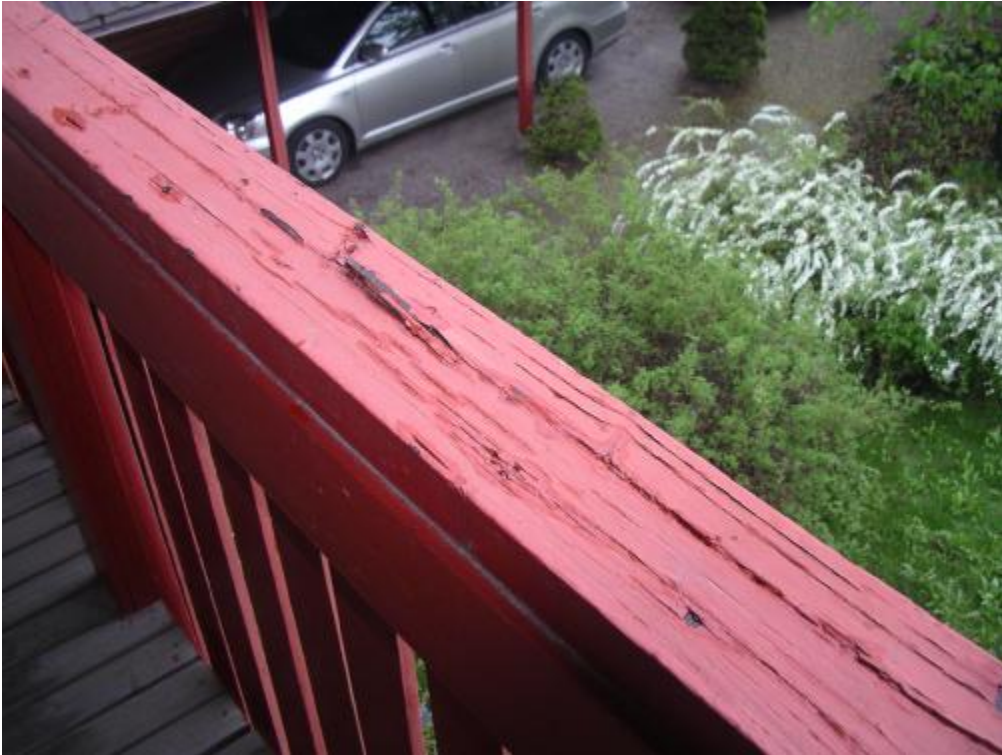
Parvekkeen kaiteen yläpuu alkaa iän kulutuksesta vaurioitua

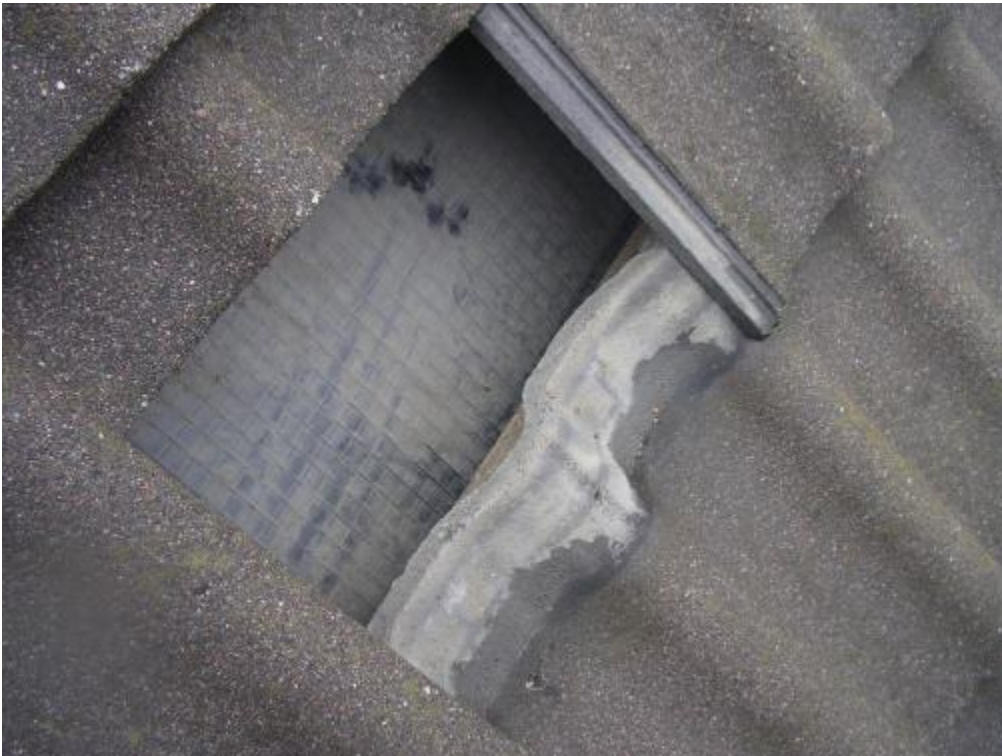
Tiilikatteen alla on aluskate. Korotusrimoja ei ole rakennusajalle tyypillisesti

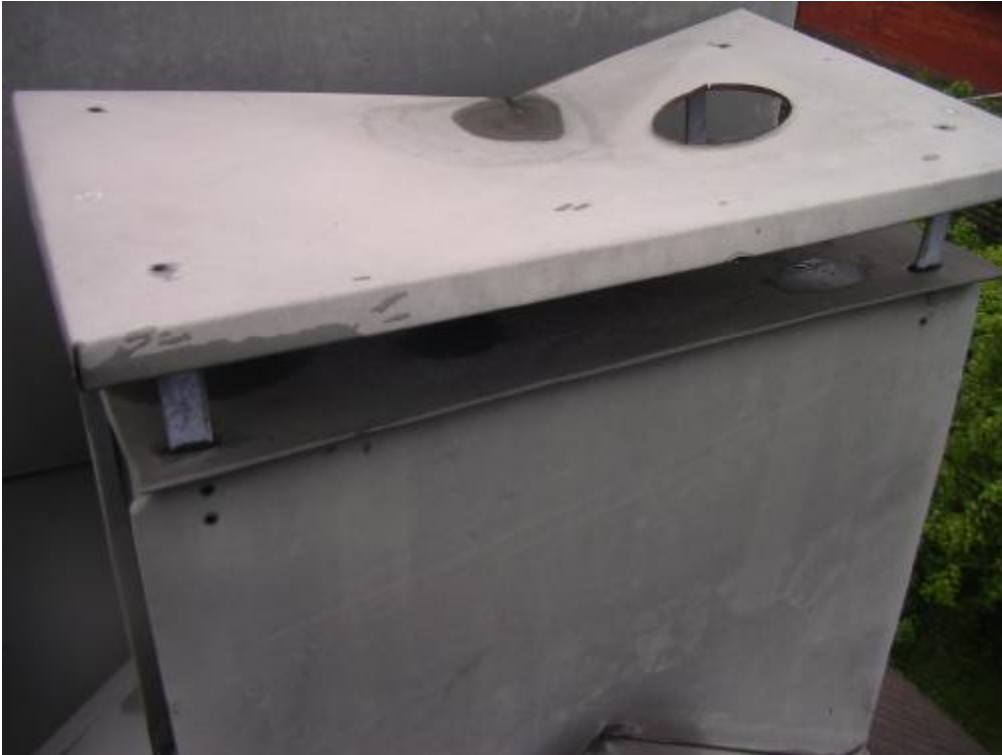
Ilmanvaihto kanavien sadehattu on vaurioitunut, se suositellaan uusittavan

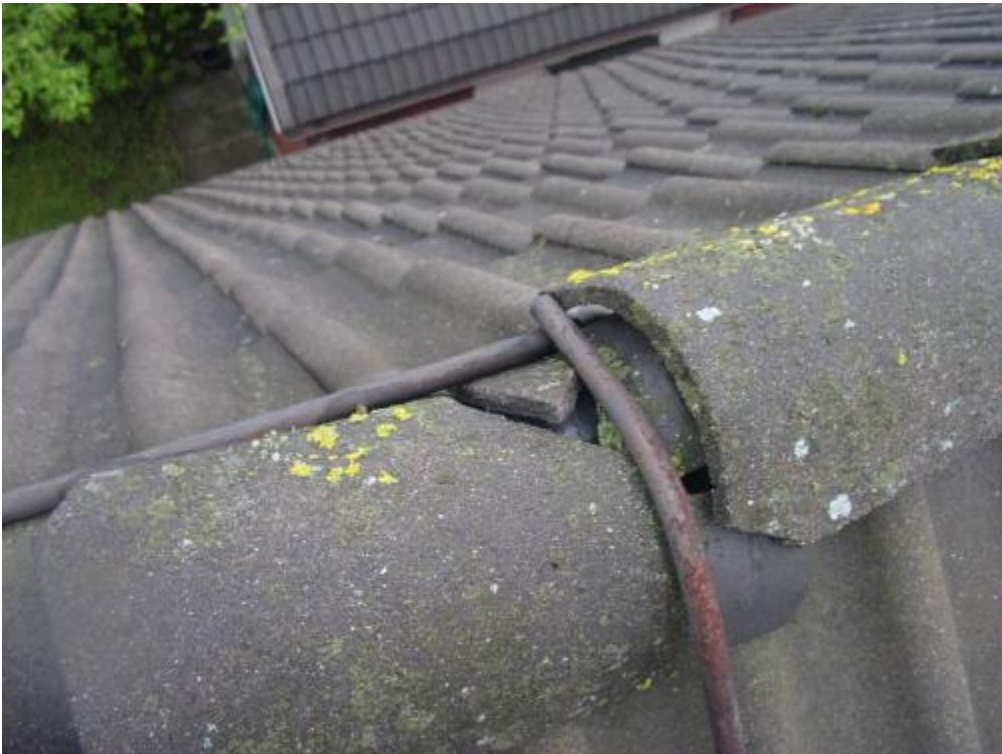
Lapetikkaiden päät ovat tiilien päällä ja ne ovat rikkoneet harjatiiliä.
Lapetikkaiden kiinnitys tulee uusia samoin rikkoutuneet tiilet

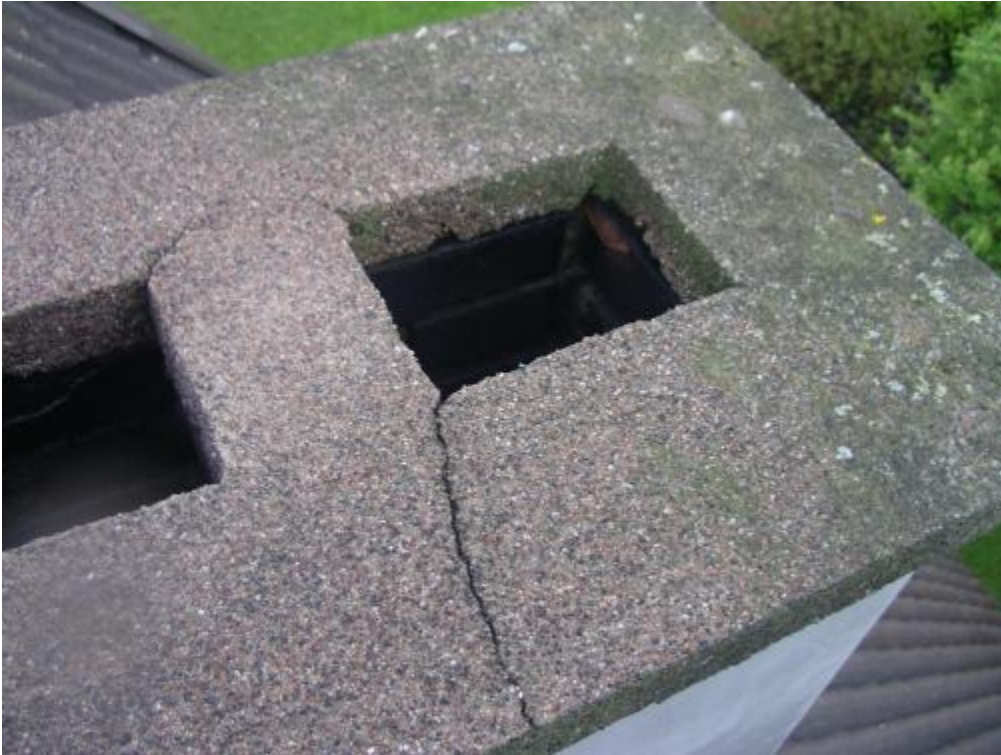
Hormin lakivalu on halkeillut eikä hormissa ole sadehattua. Lakivalu tulee tarvittaessa uusita ja hormiin suositellaan lakivalun asentamista

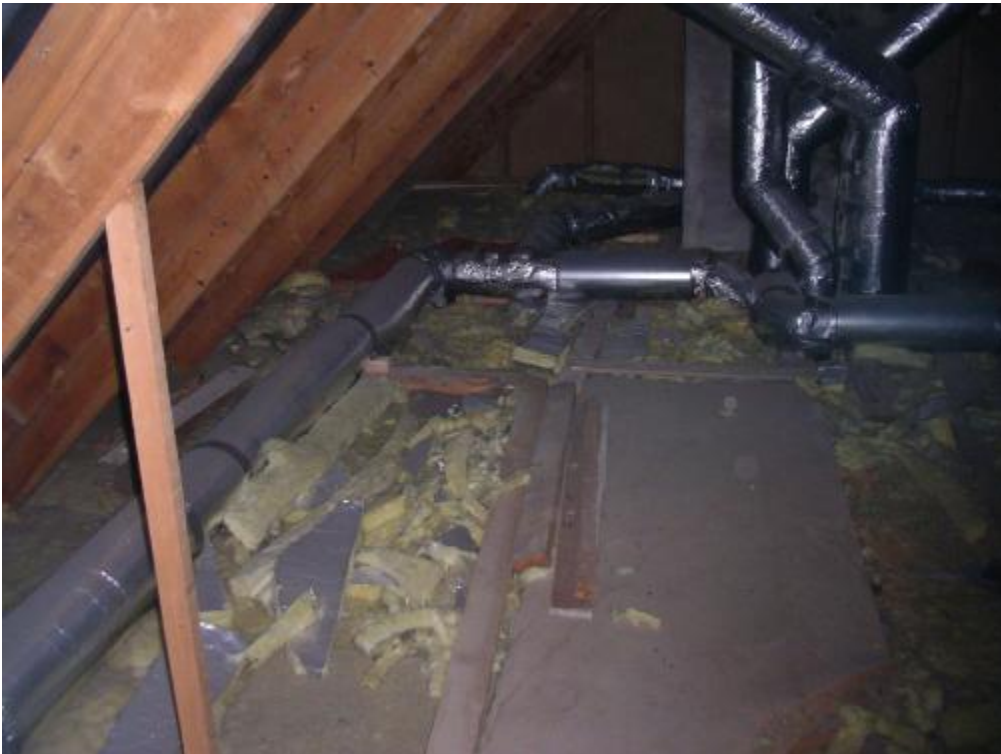
Yleiskuva ullakolta, jonka keskiosalla on runsaasti ilmatilaa

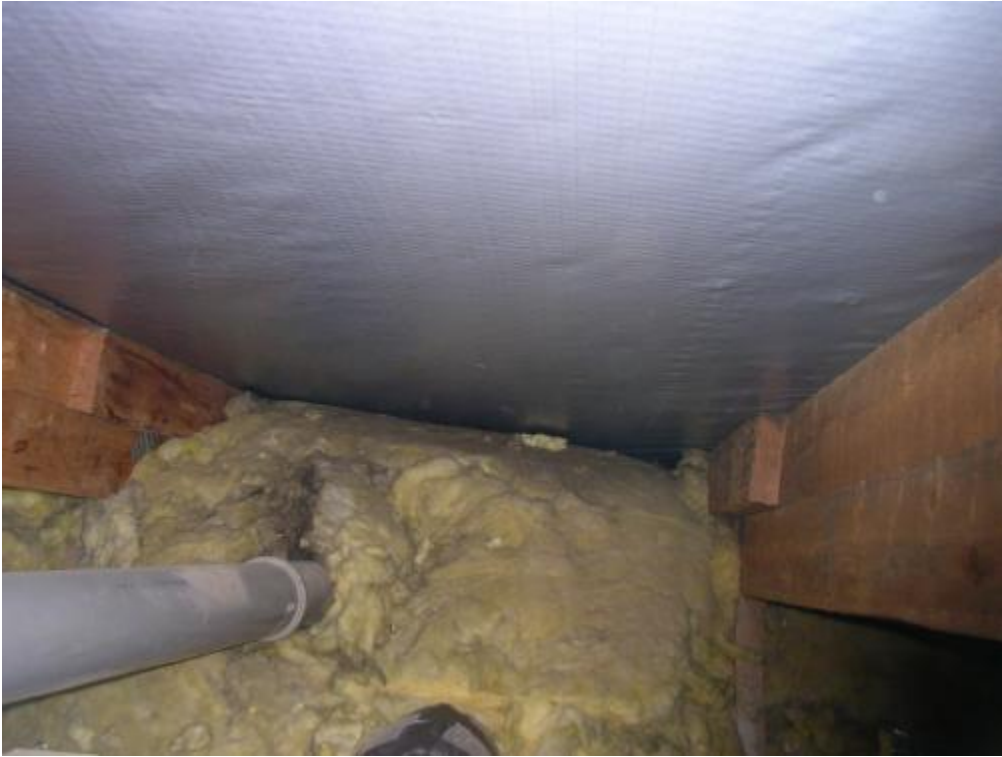
Yläpohjan vinojen osien ilmarako on lähes ummessa, jonka vuoksi vinojen osien tuuletus on puutteellinen

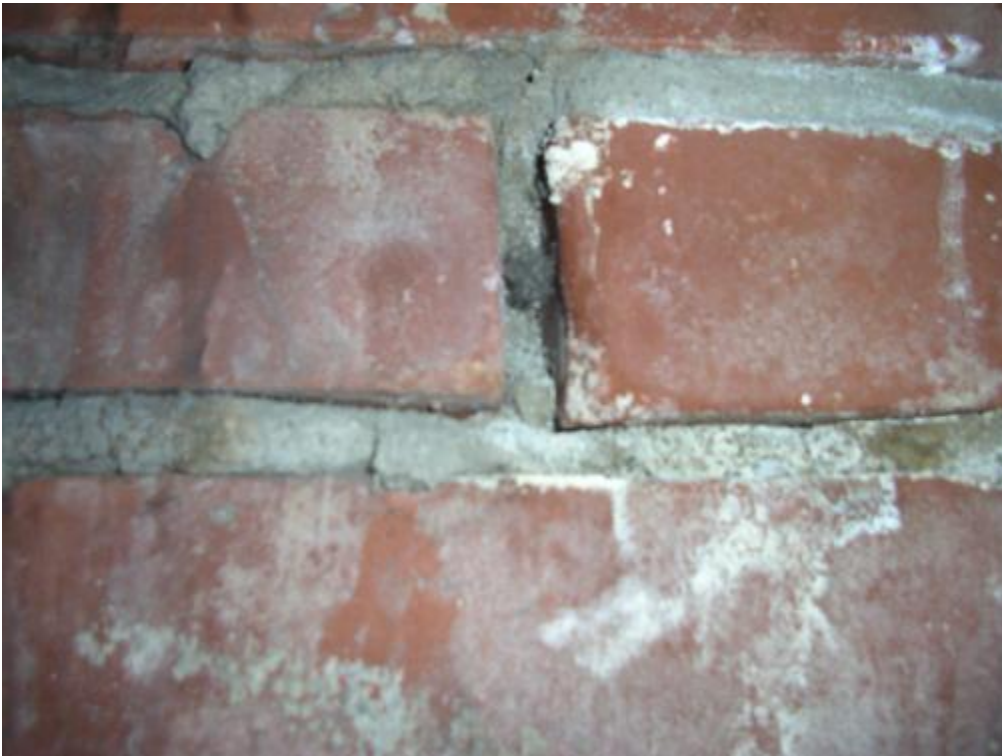
Hormin yläosassa ei ole slammausta vesikattoon asti ja saumoissa on koloja. Ullakolla hormi tulee slammata määräyksien mukaisesti ja ennen pinnoitusta tulee hormin saumat korjata

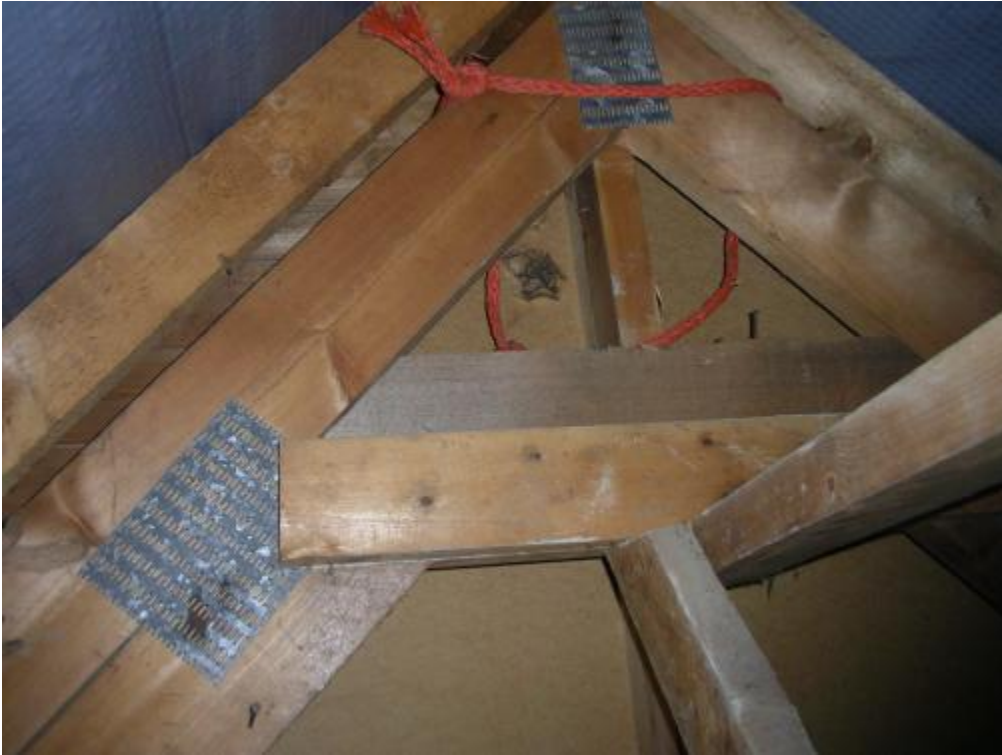
Ullakon päätyjen ilmaraoit ovat puutteelliset. Päätyihin suositellaan suurempien ilmarakojen tekoa

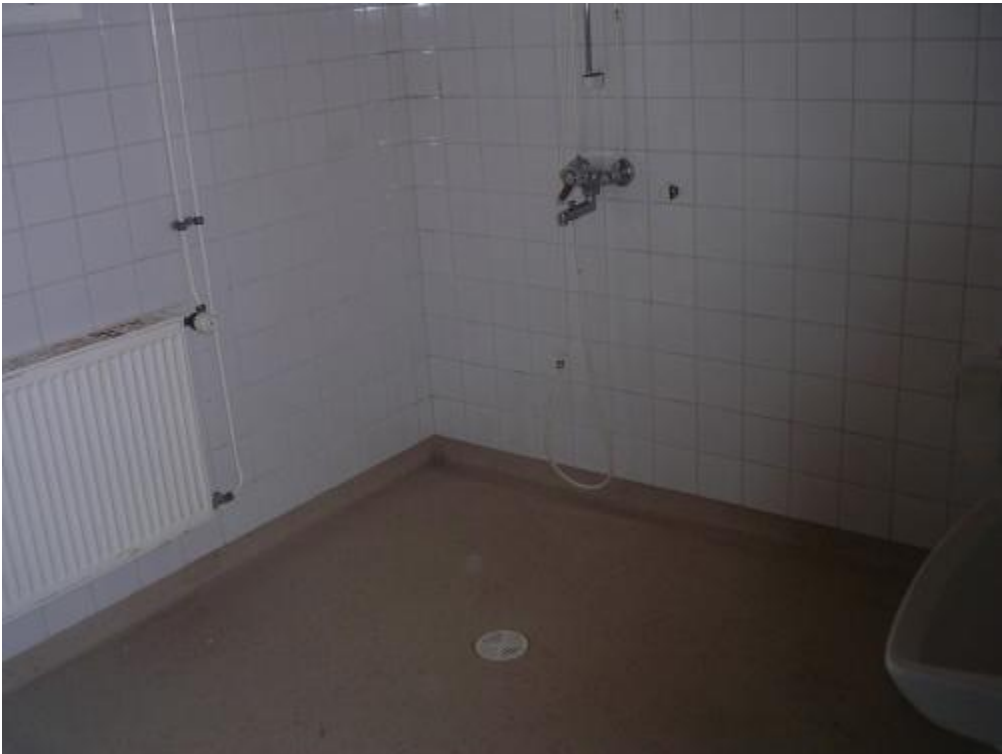
Alakerran pesuhuonetta, jossa on muovimatto lattiassa ja laatoitetut seinät

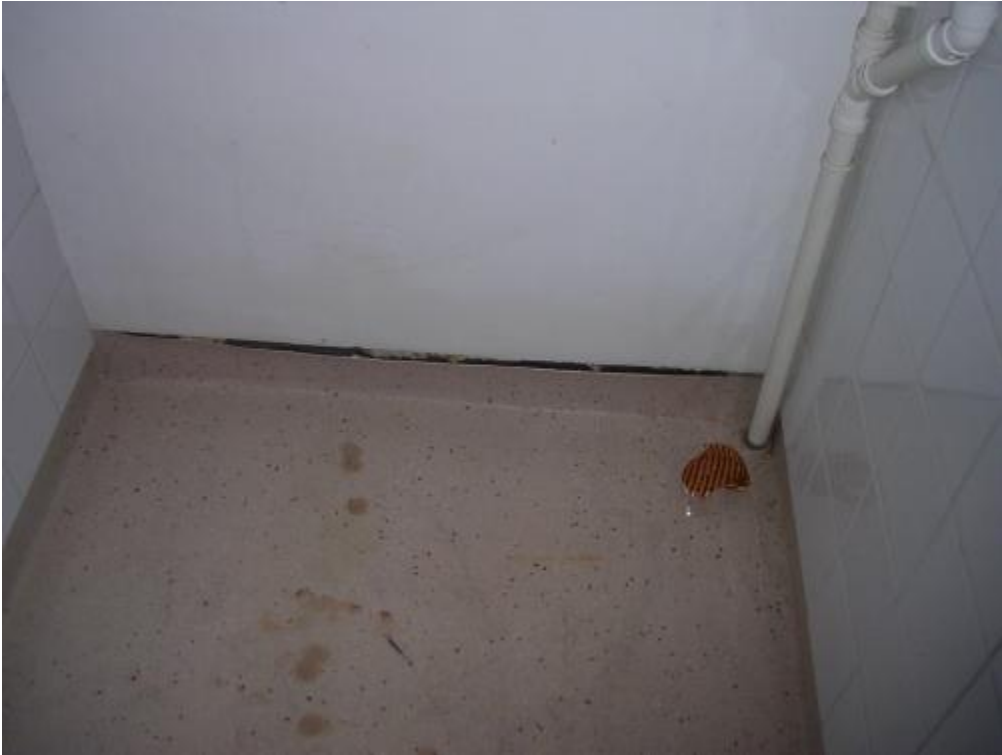
Pesuhuoneen lattiamaton reunojen kiinnitys on puutteellinen, jonka vuoksi tila tulee remontoida ennen suihkukäyttöä

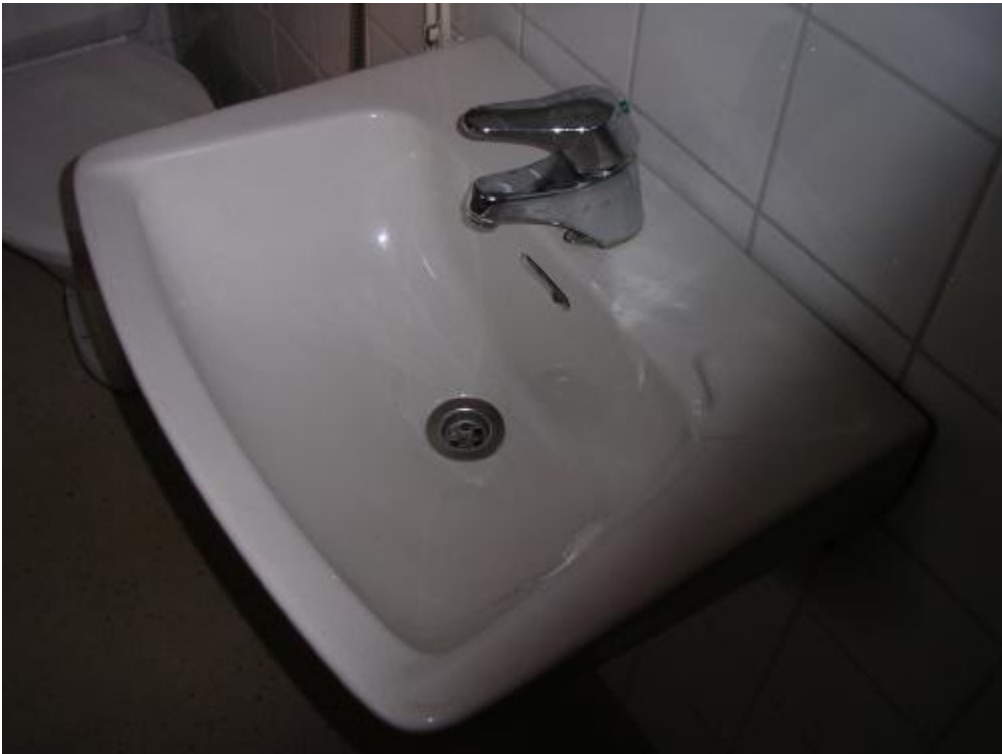
Pesuhuoneen altaassa on halkeamia

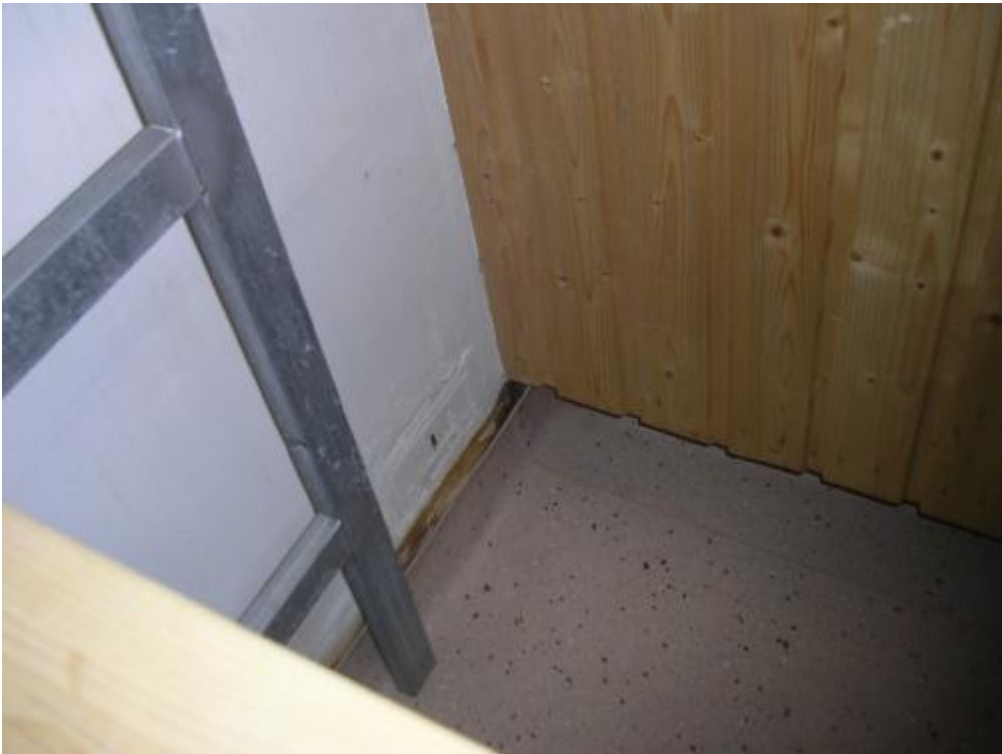
Saunan lattian muovimaton reunan tiiveys on puutteellinen ja se mahdollistaa veden pääsyn rakenteisiin

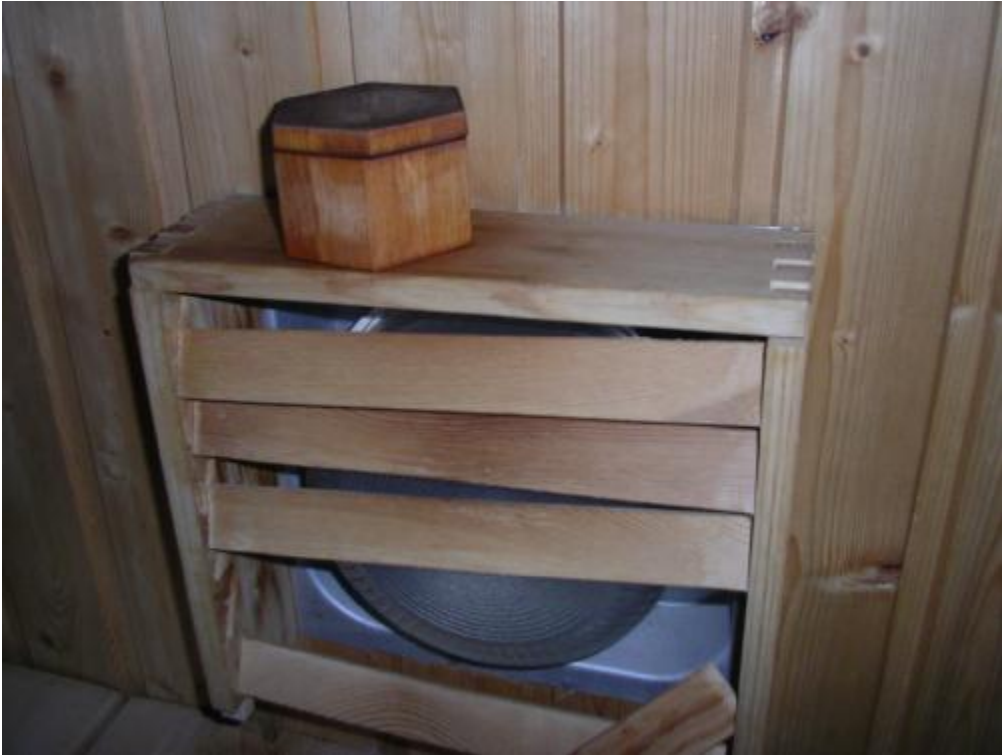
Saunan valon kehikko on rikki

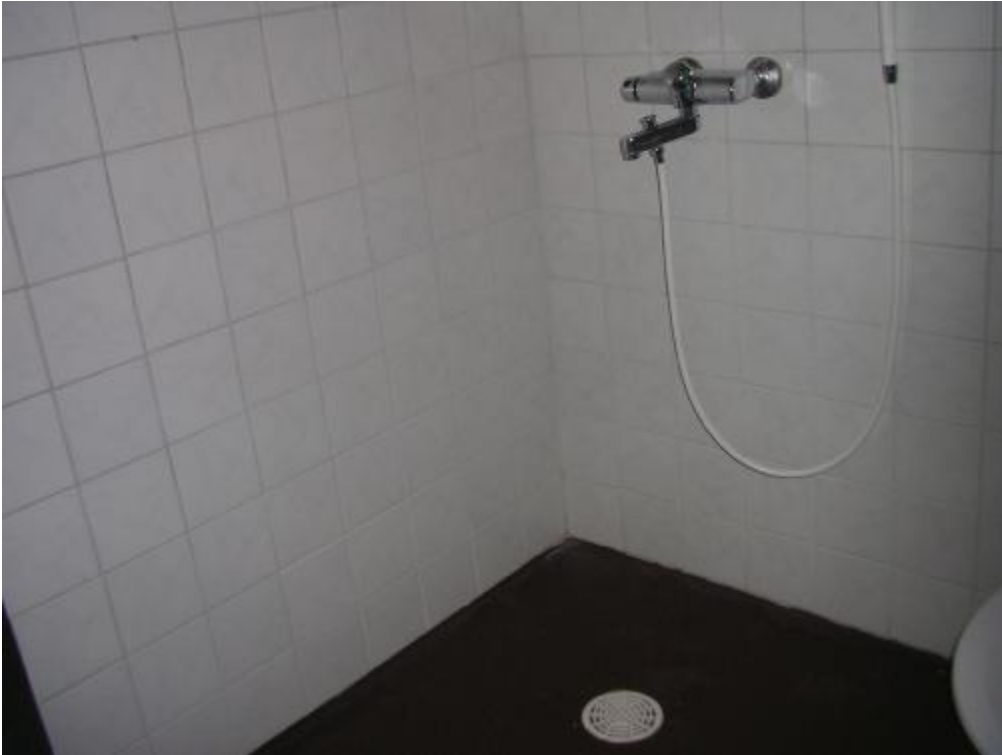
Suihkunurkan kohdalla lattiamatto on tiivistetty laatoitukseen laastilla, joka ei ole vesitiivis liitos. Ennen tilan käyttöä suihkutilan tulee tila remontoida

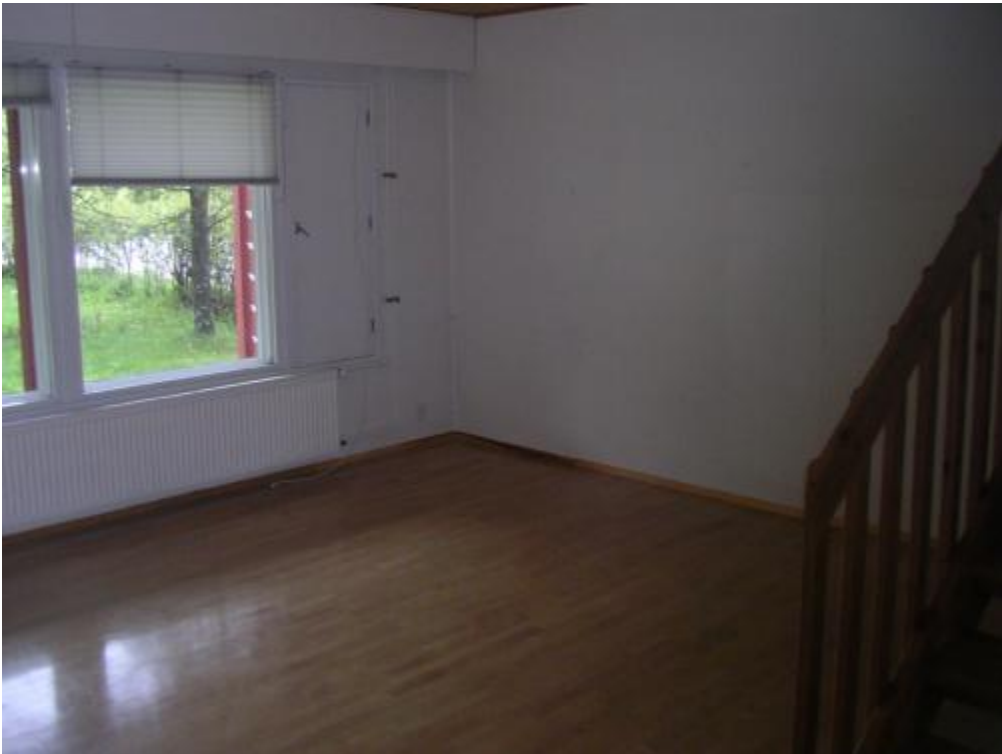
Asuinrakennus oli tarkastushetkellä tyhjillään

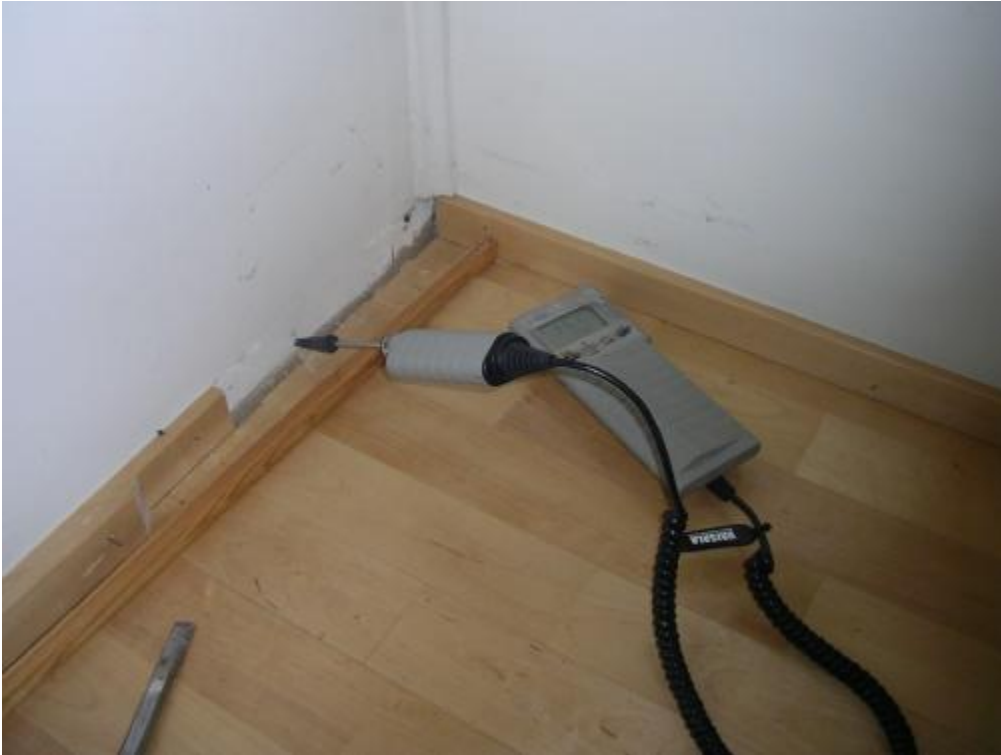
Takanurkan makuuhuoneen lattiasta mitattiin suhteellinen kosteus lattian rajasta

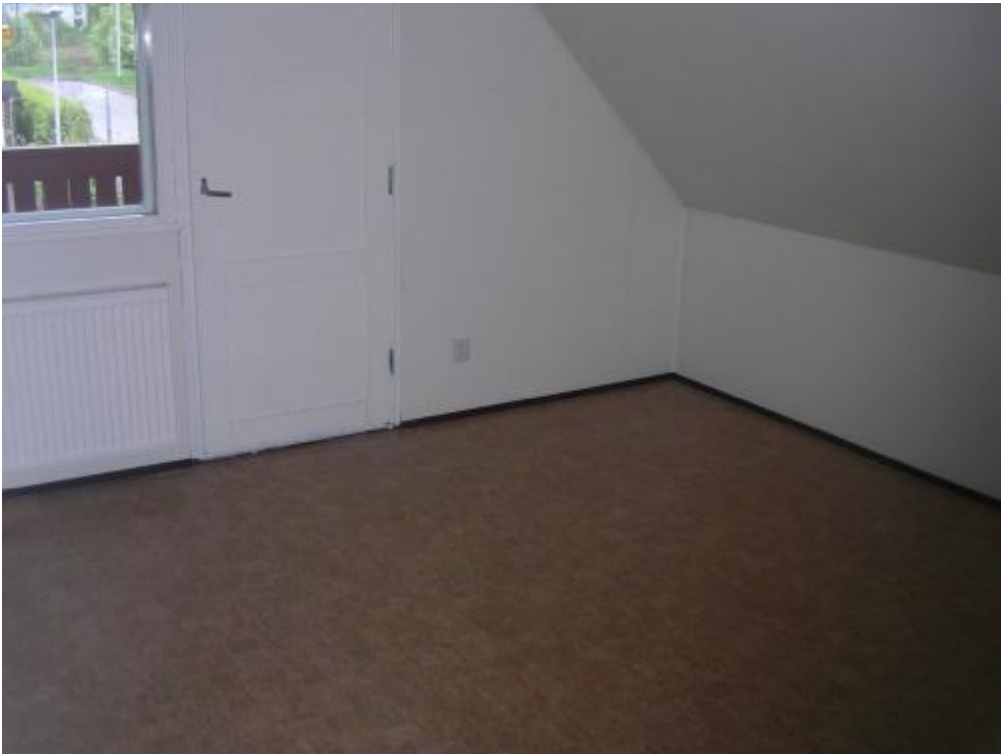
Yläkerran huonetta. Yläkerrassa on vinoja kattoja, joiden tuuletus on puutteellinen lämmöneristeen ja aluskatteen välistä

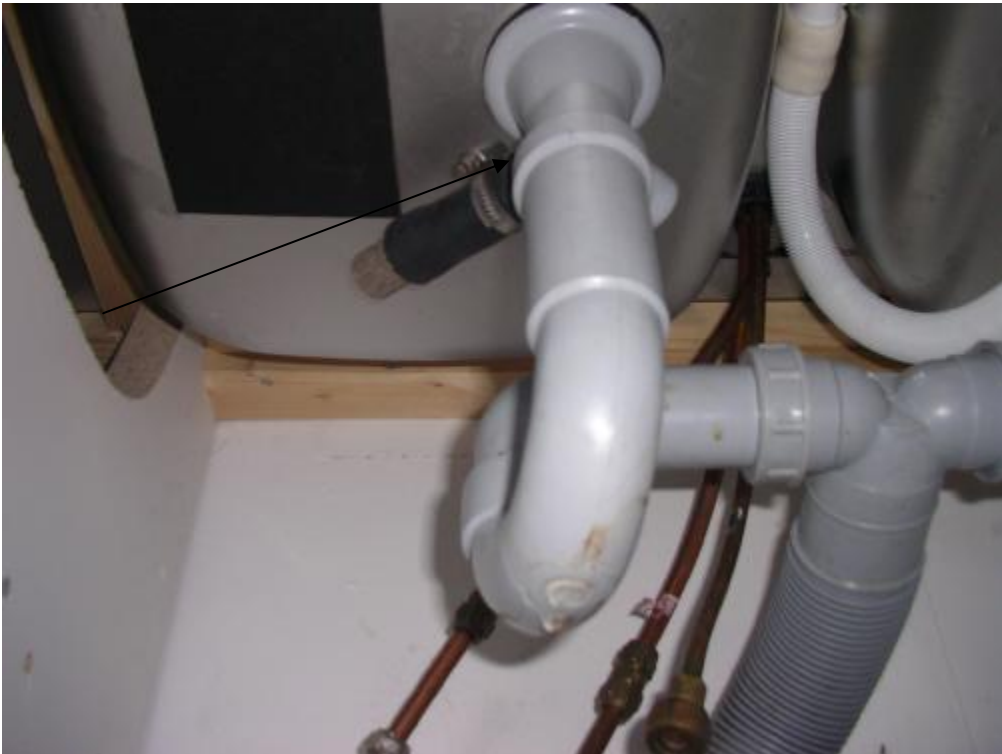
Keittiön vasemman puoleisen altaan poistoputki viemäriin vuotaa liitoskohdasta

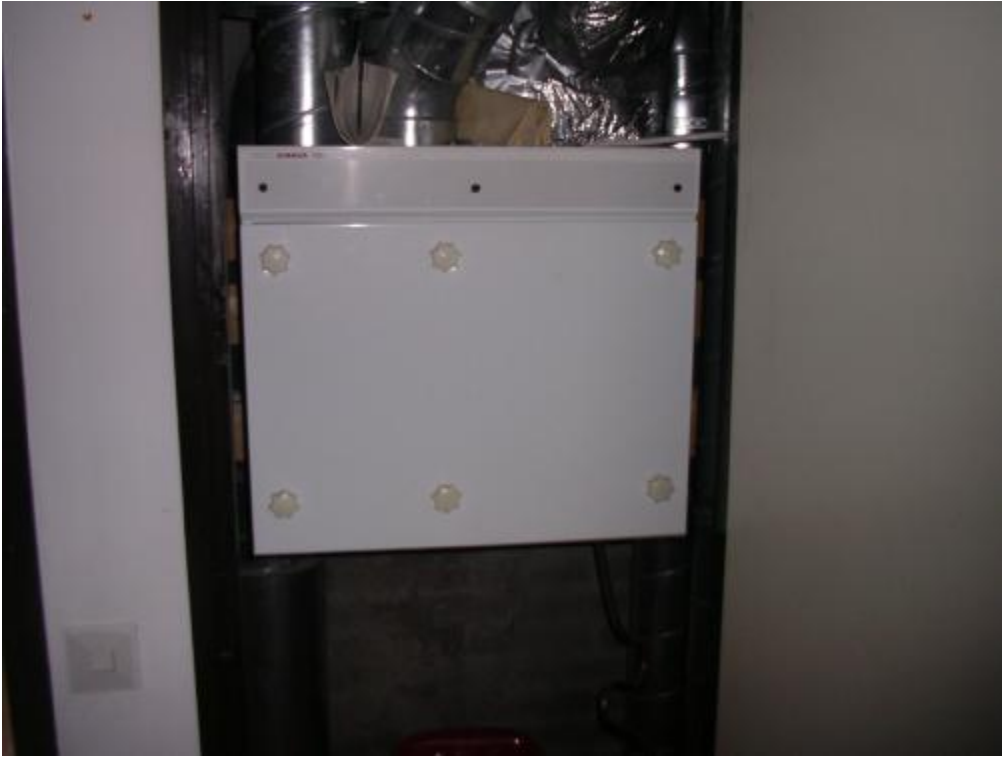
Rakennukseen on asennettu ilmanvaihtokone jälkeinpäin, kone on yläkerrassa

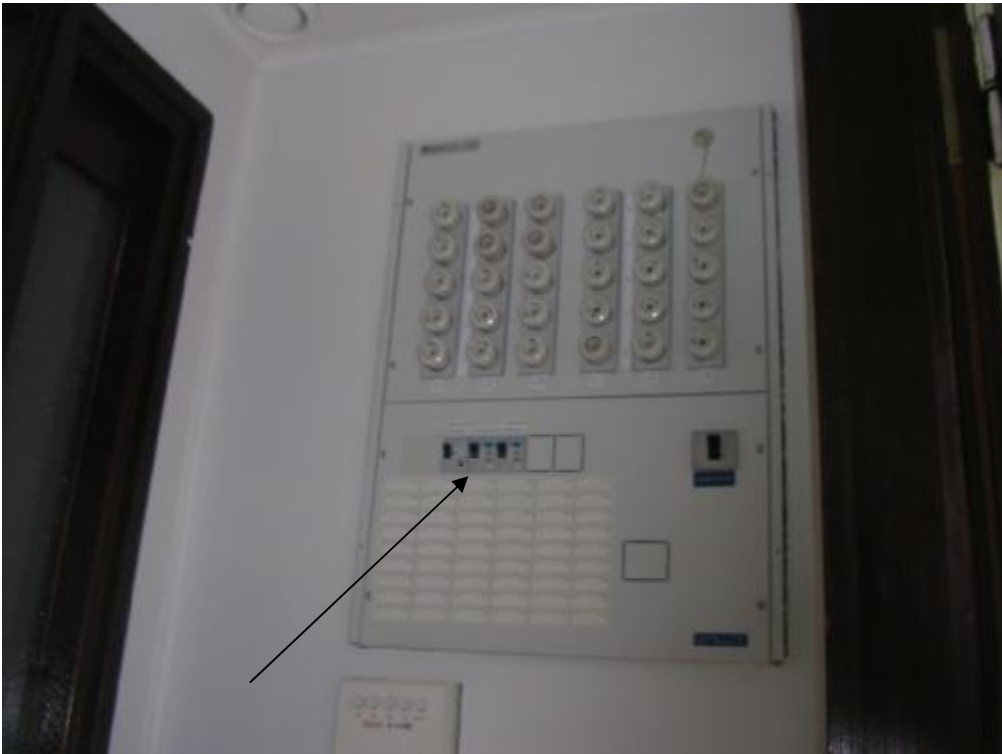
Sähkötaluun on lisätty vikavirtasuojia

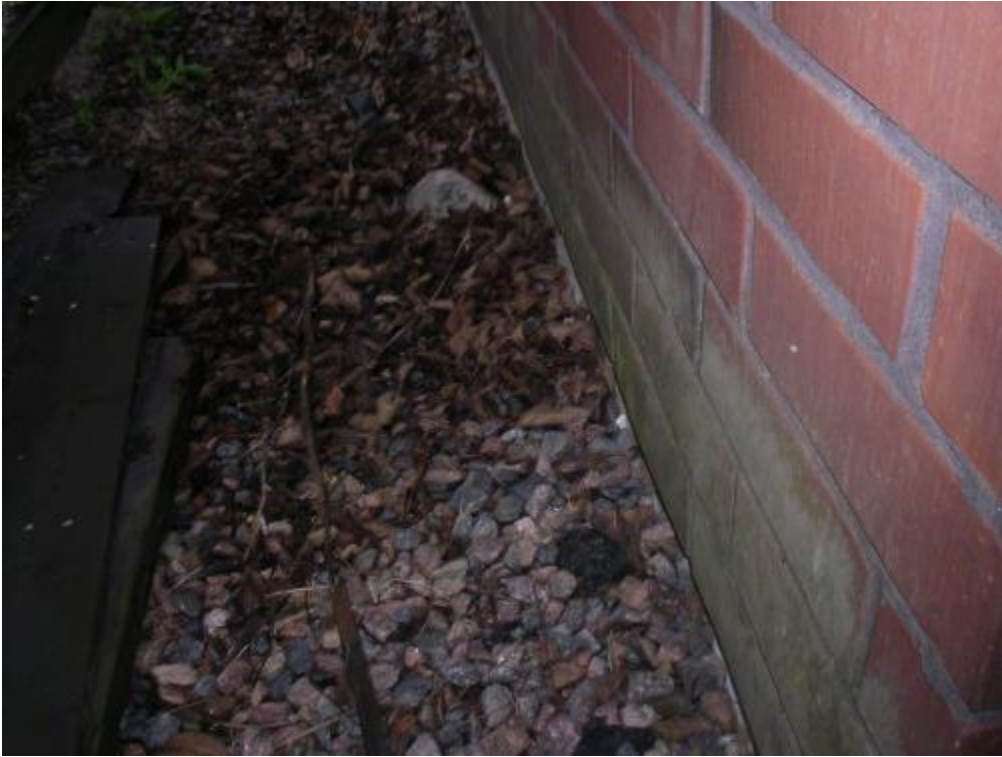
Varistorakennuksen takaseinä on alaosastaan kosteuden vaurioittama
