Tarkastettu omakotitalo

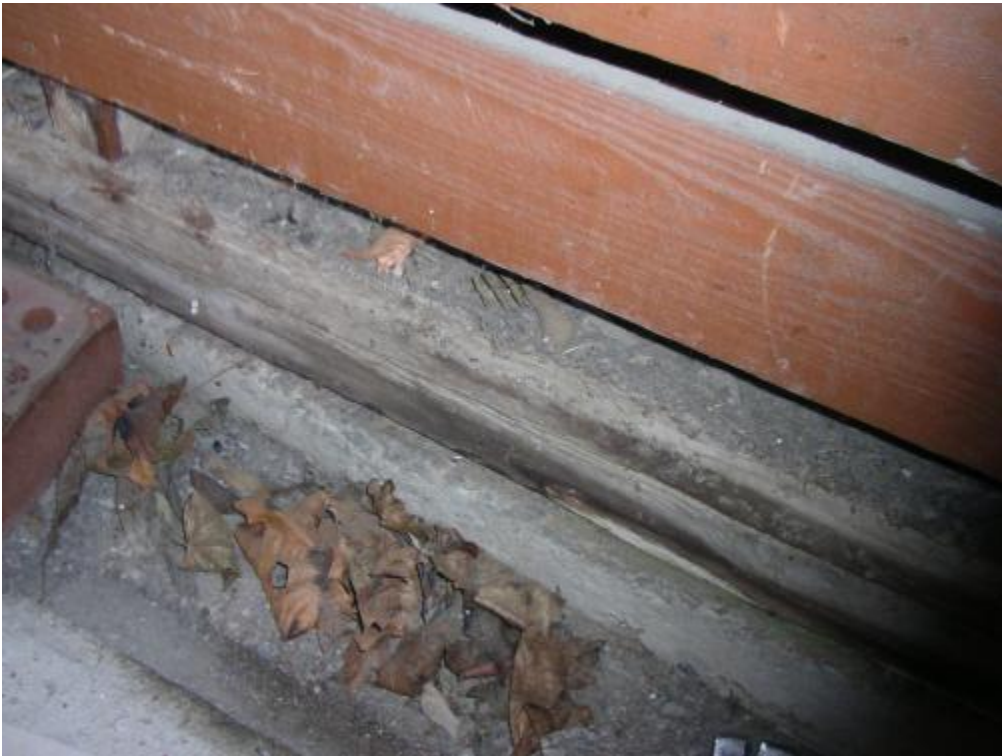
Autokatoksen puolelta seinän alajuoksu on kosteuden vaurioittama

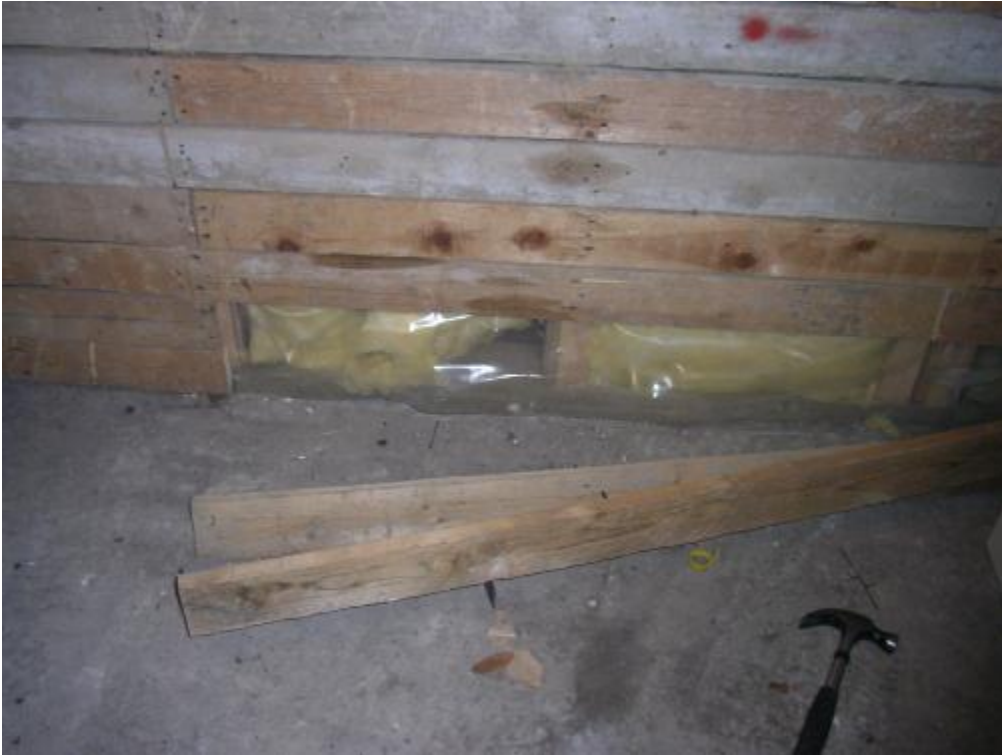
Varaston takseinä on osin kosteuden vaurioittama

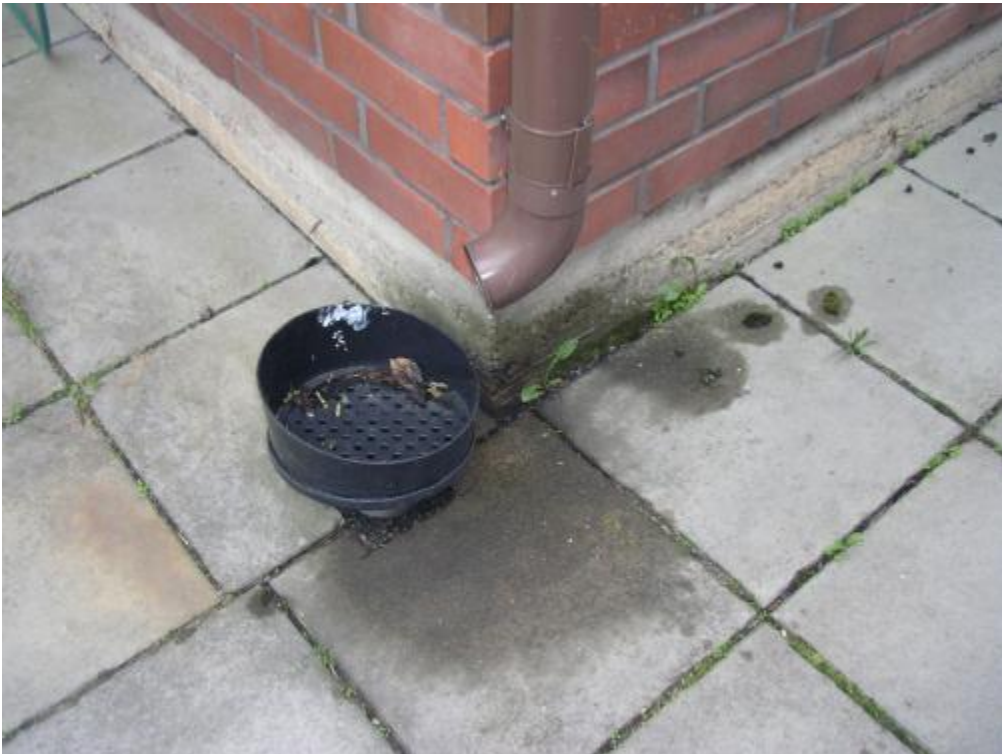
Sadevedelle asennettu loiskekaivo ei ole syöksytorven alla kunnolla ja vedet kastelevat seinää

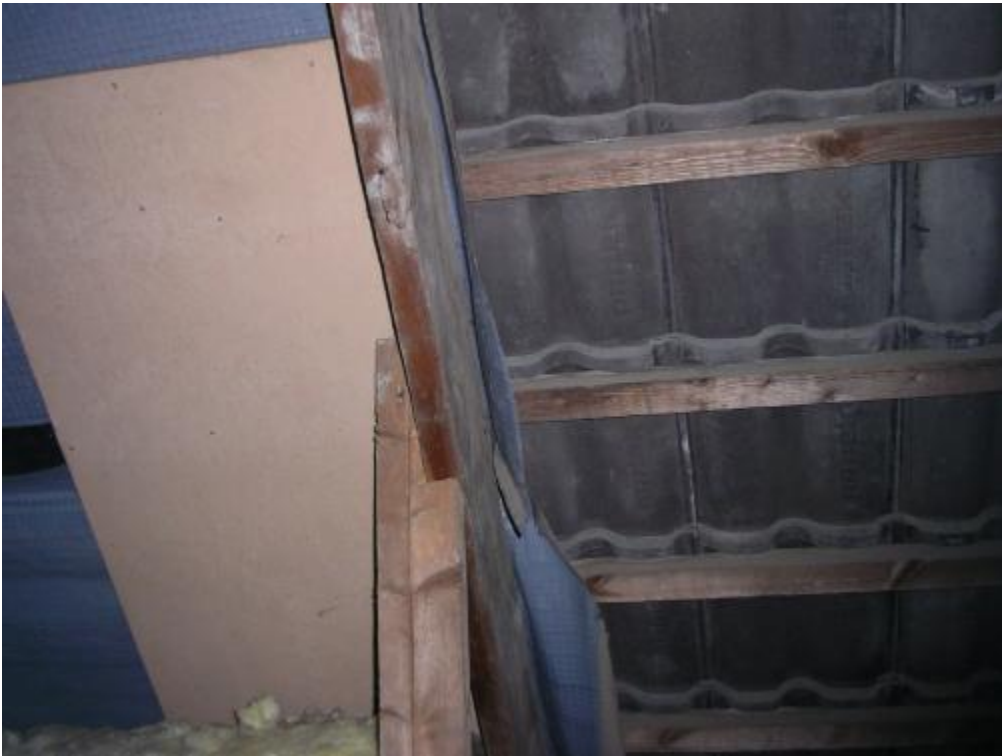
Varaston katossa on aluskate vain varastojen kohdalla, ei autokatoksessa
