TULOILMAJÄRJESTELMÄN PUHTAUDEN TARKASRAPORTTI

Kiinteistö: ___Kiinteistö osakeyhtiö Vantaan Kauppalantalo_____

Osoite: ___Kielotie 13, 01300 Vantaa_____

Liite 3. Tuloilmajärjestelmän puhtauden tarkastusraportti

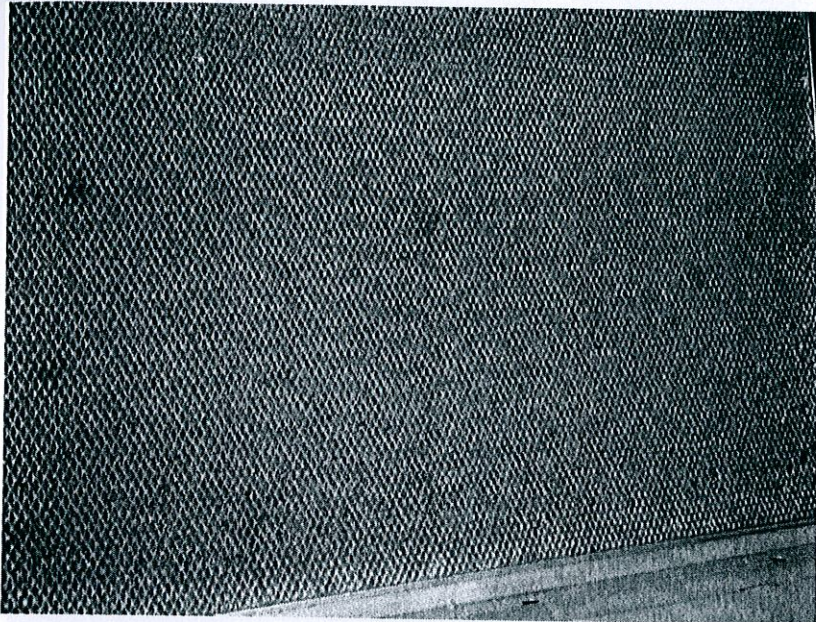
Tarkastuksen kohde	Huomautukset ja arvio likakertymästä
Esi- ja hienosuodattimet ovat ehjät ja ne on vaihdettu asianmukaisesti	EI esisuodattimia. Sähkösuodatin on likainen. Suodattimissa virran ollessa kytkettynä sähköstä johtuvaa kipinöintiä joka tuottaa pölyisessä tilassa palovaaran.
Sadeveden pääsy suodattimille on estetty	
Suodattimien koskettaminen kammion pohjaan on estetty	Sähkösuodatin.
Tiivisteet ovat ehjiä ja suodatinkasetit tiiviisti paikoillaan	Suodattimissa ohivuotoa.

Kuva 1 Sähkösuodatin

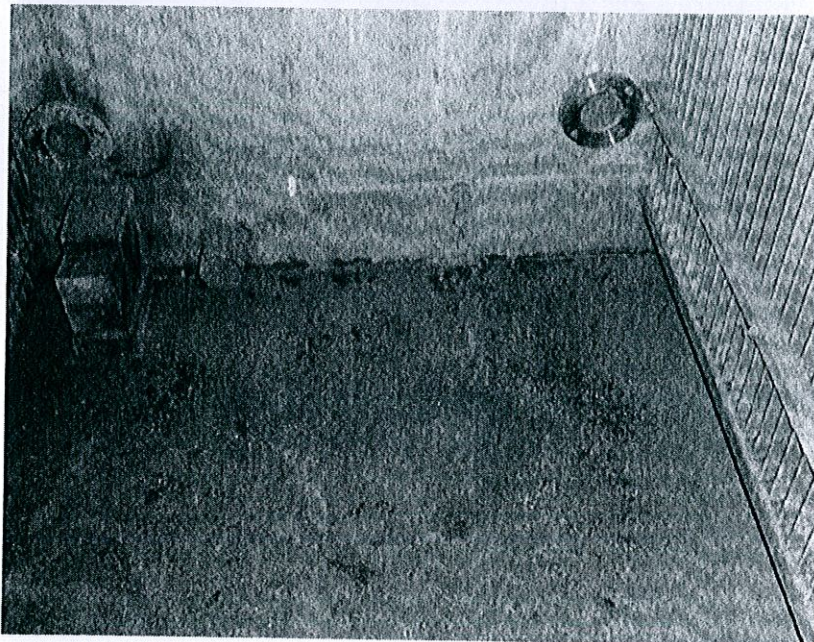
Kostuttimen pohjaa

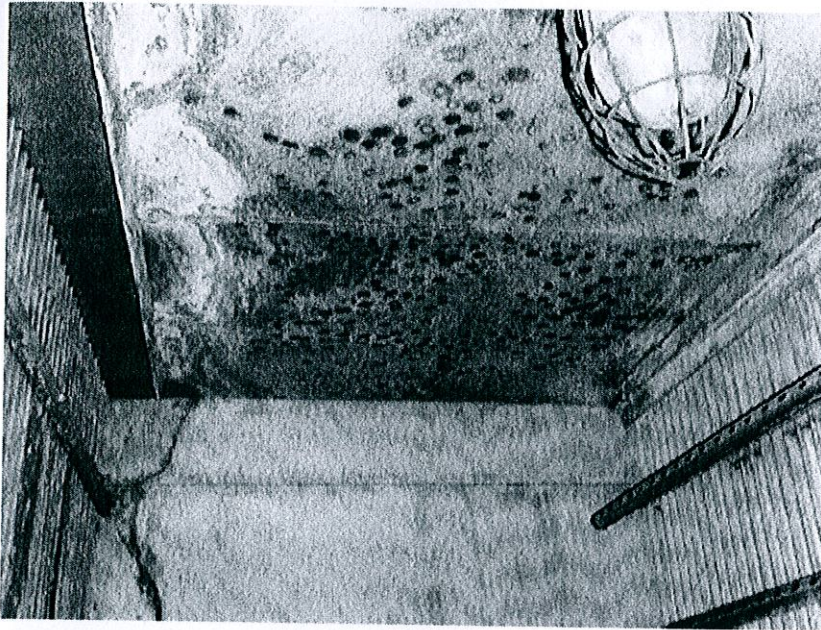
Kostuttimen katto

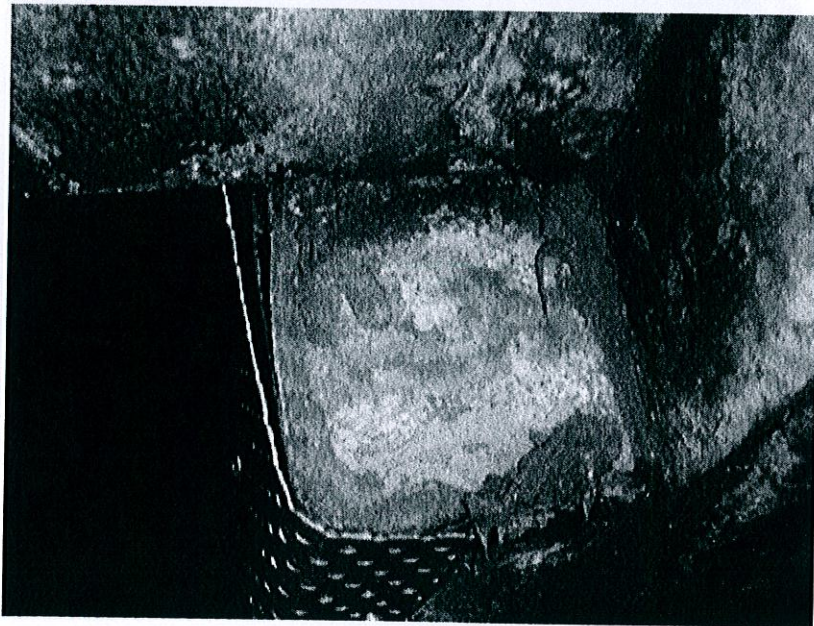
Tarkastuksen kohde	Huomautukset ja arvio likakertymästä
Äänenvaimentimet ovat puhtaat	
Äänenvaimennusmateriaalin kuitusuoja on ehjä	Äänenvaimenninmateriaali on pinnoitettu muovilla, mutta se on alkanut irtoamaan.

Irtolikkaa ja repsottavaa reikäpeltiä ja suojamuovia

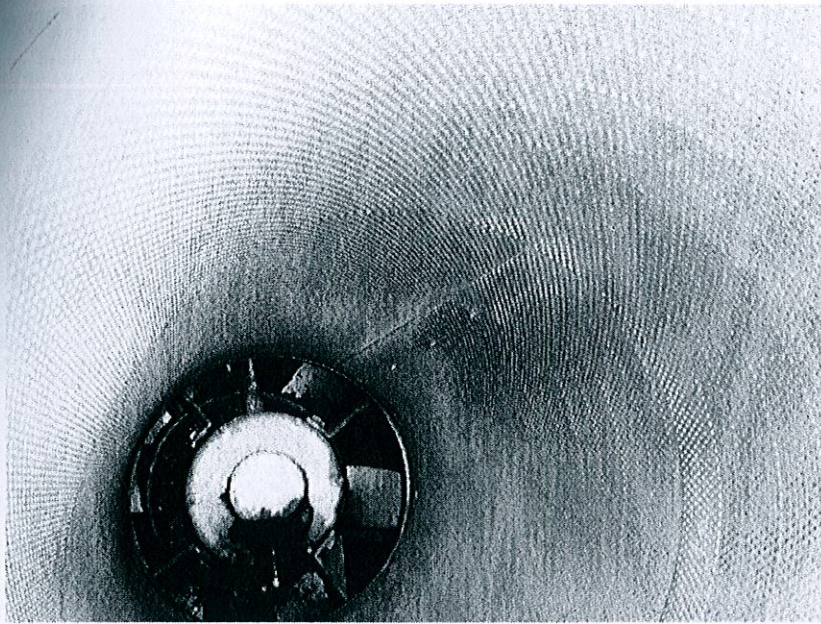
Rasvaa ja irtolikaa puhallinosassa

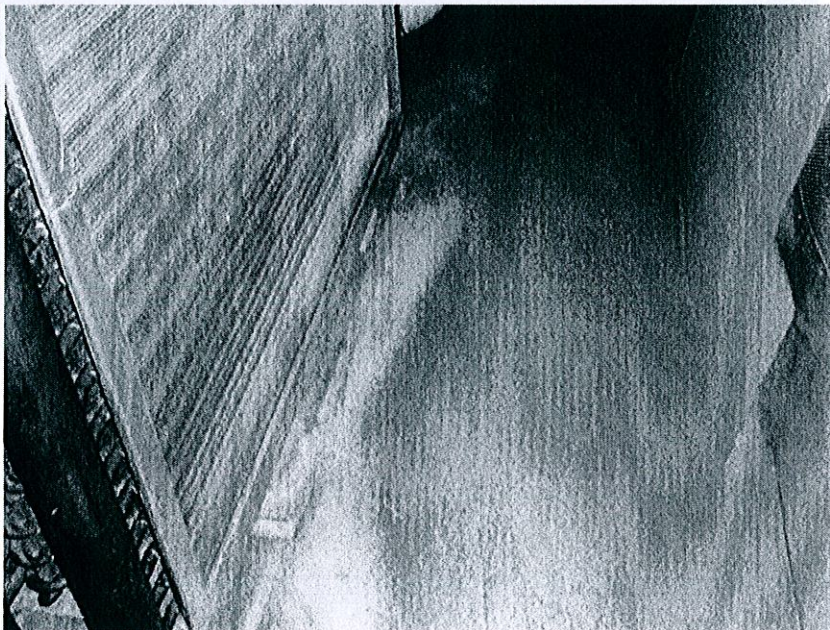
Runsaasti irtolikaa lämmityspatterin jälkeen tuloilmakammiossa (suodattimien jälkeen).

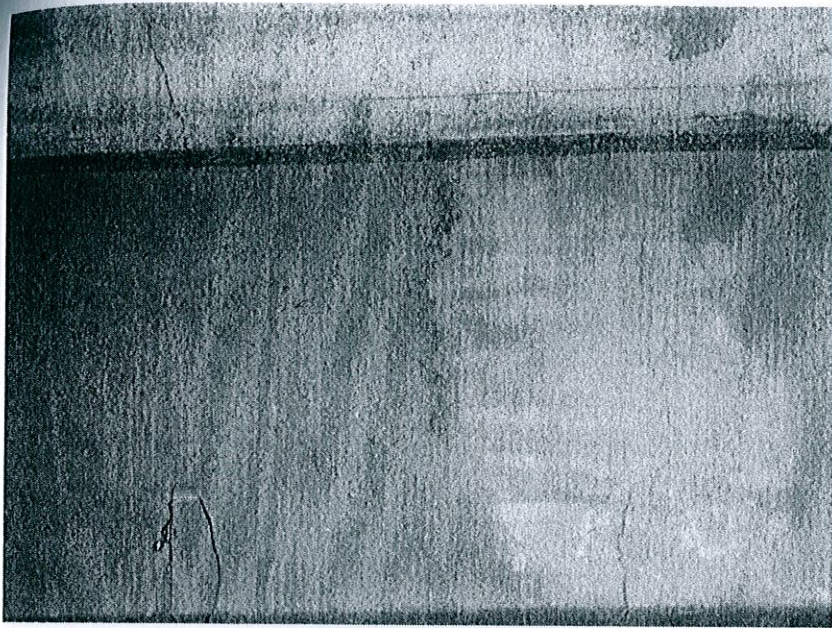
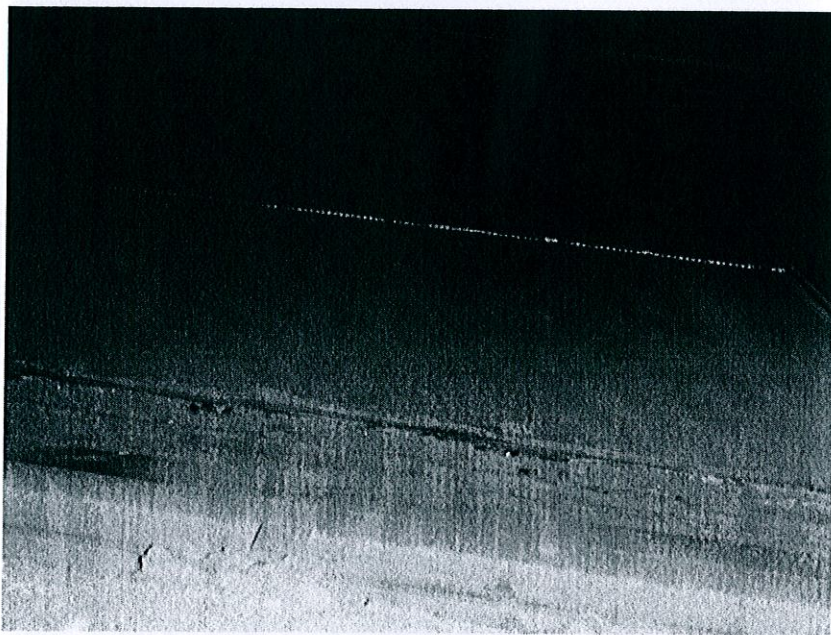
Kuvat 1 ja 2 likaa tuloilmakammioista lähtevässä kanavissa.

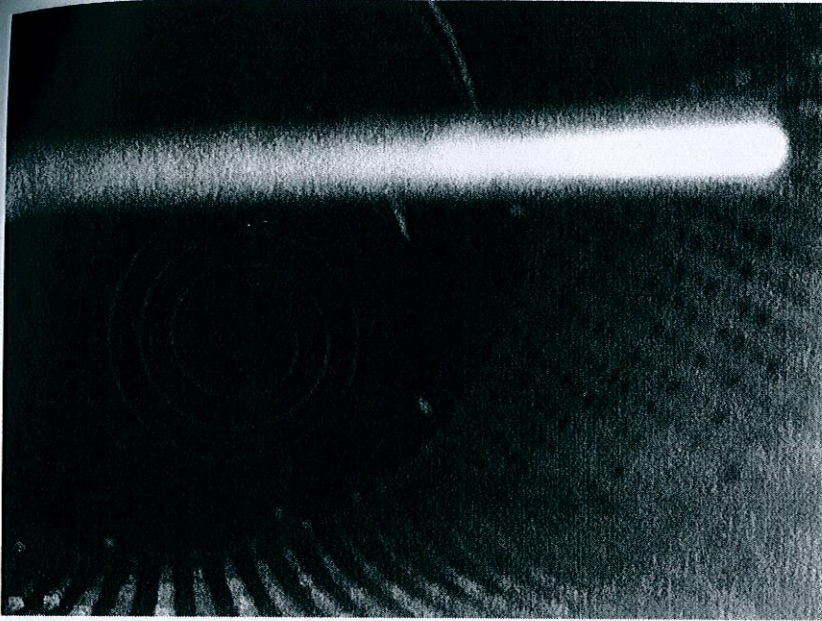
Kuva 5: Likainen tuloilmakanava likaa 10 G/m² (reikäpellin reiät ummessa).

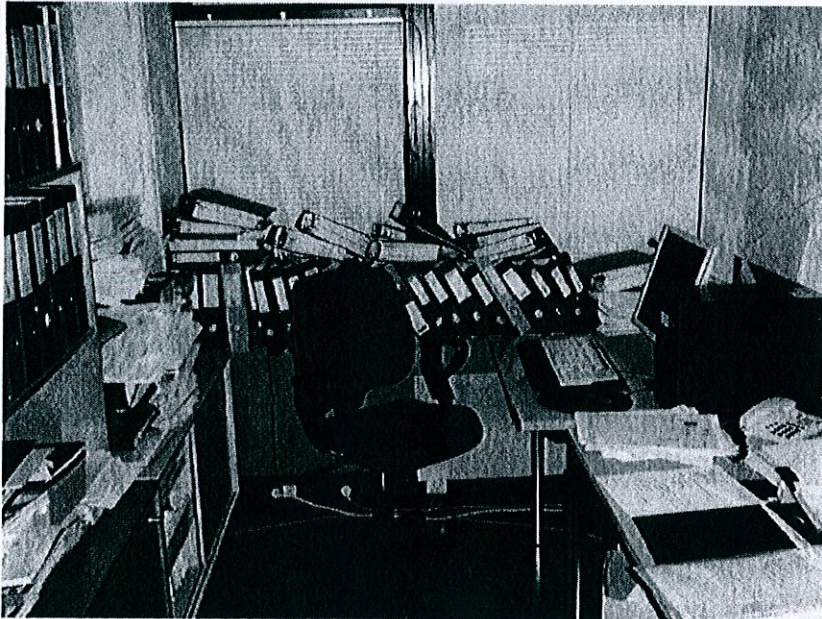
Huone 408 tuloilma suuttimien päällä olevia tavaroita.

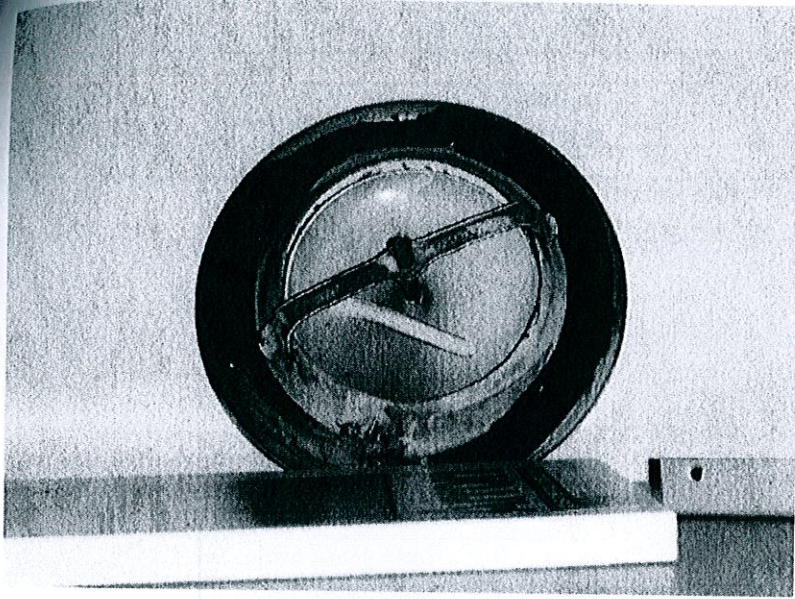
Likainen poistoilmaventtiili.

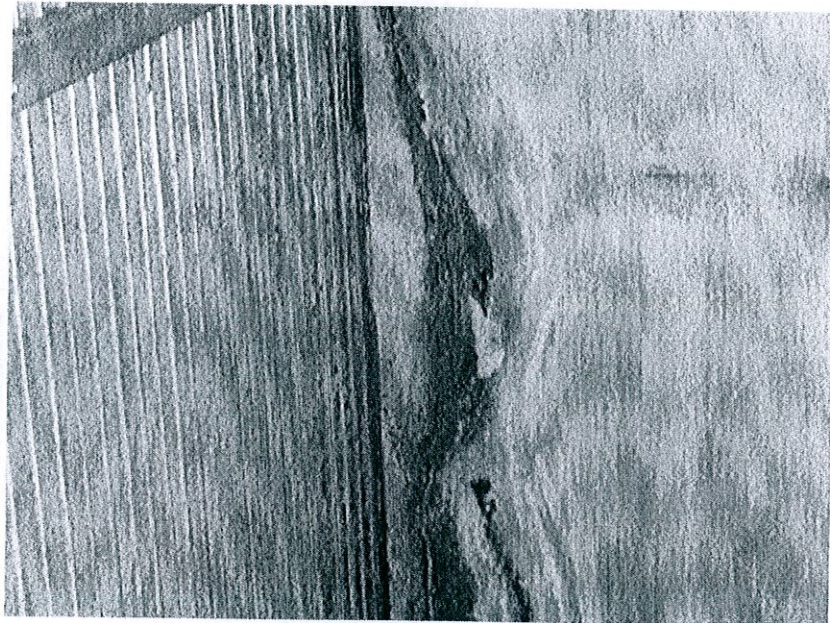
Likaa kostutuskammiossa.
