# ILMAVIRTOJEN MITTAUSPÖYTÄKIRJA

## HUONEILMAN LÄMPÖTILAMITTAUSTEN TULOC 21.9. – 27.9.2009, Vantaan Vesi

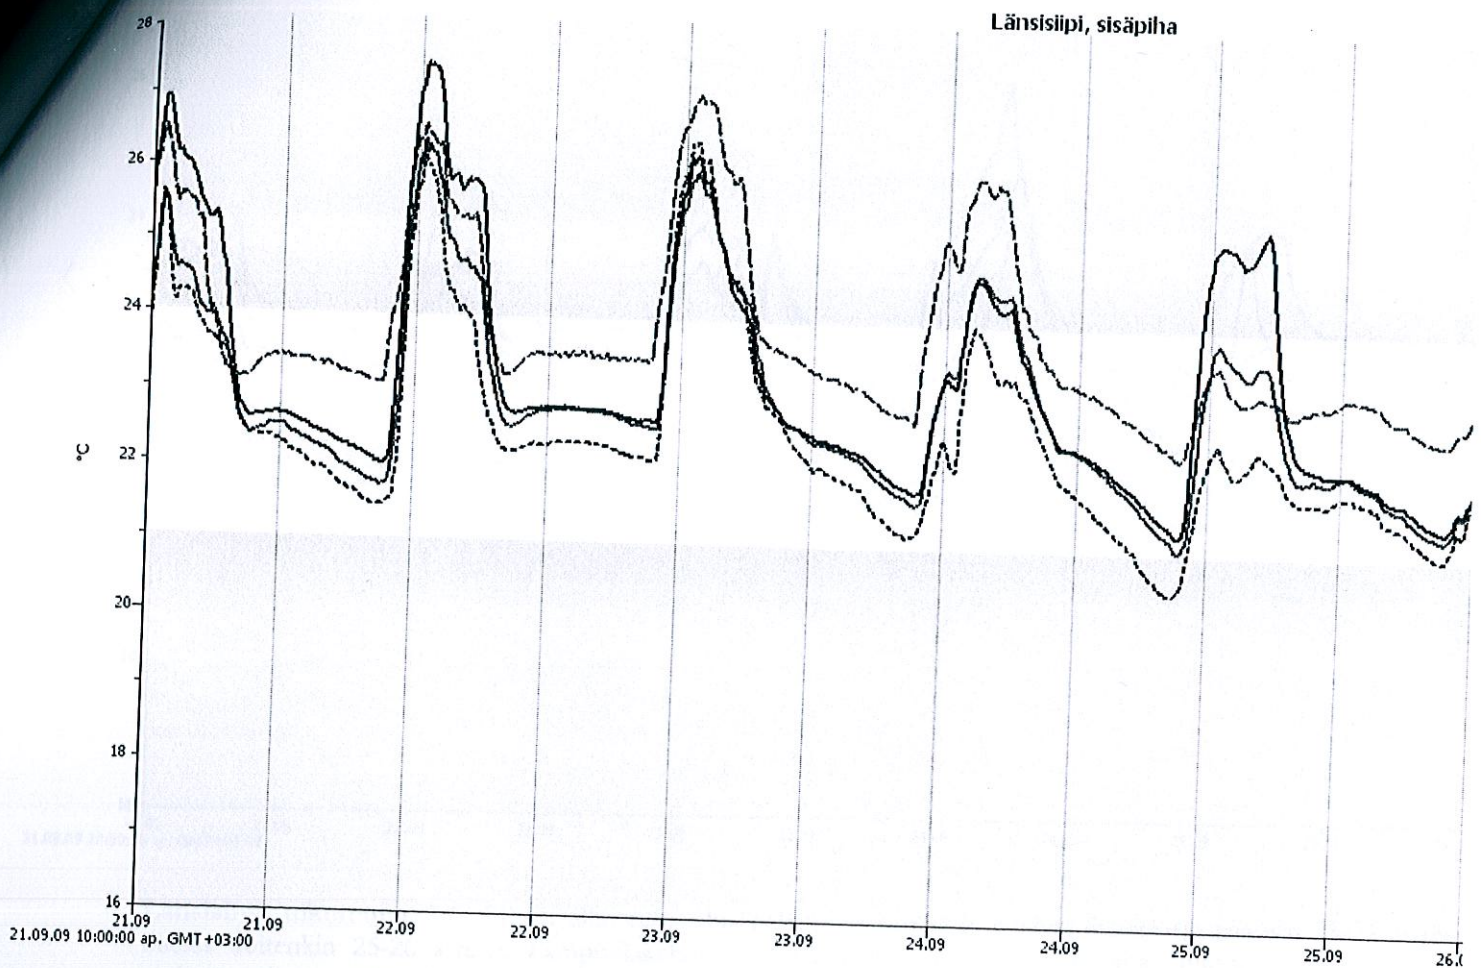
**Länsisiipi, sisäpiha:** Länsisiiven sisäpihan huoneiden lämpötilat olivat koko kerroksen korkeimpia, ja klo 11-ikkunoihin huoneiden lämpötilat kohosivat +25 - +27 °C:een. Tällöin ulkoilman lämpötilat eivät vielä olleet ke voidaan pitää ikkunoiden kautta tulevaa lämpösäteilyä. Huoneiden lämpötilat olivat tosin jo aamuisin tavanomaista ja ihmistoiminnan aiheuttamaa lämpökuormaa ei ole. Tutkimusjakson aikana ulkoilman lämpötila oli korkeimmillaat

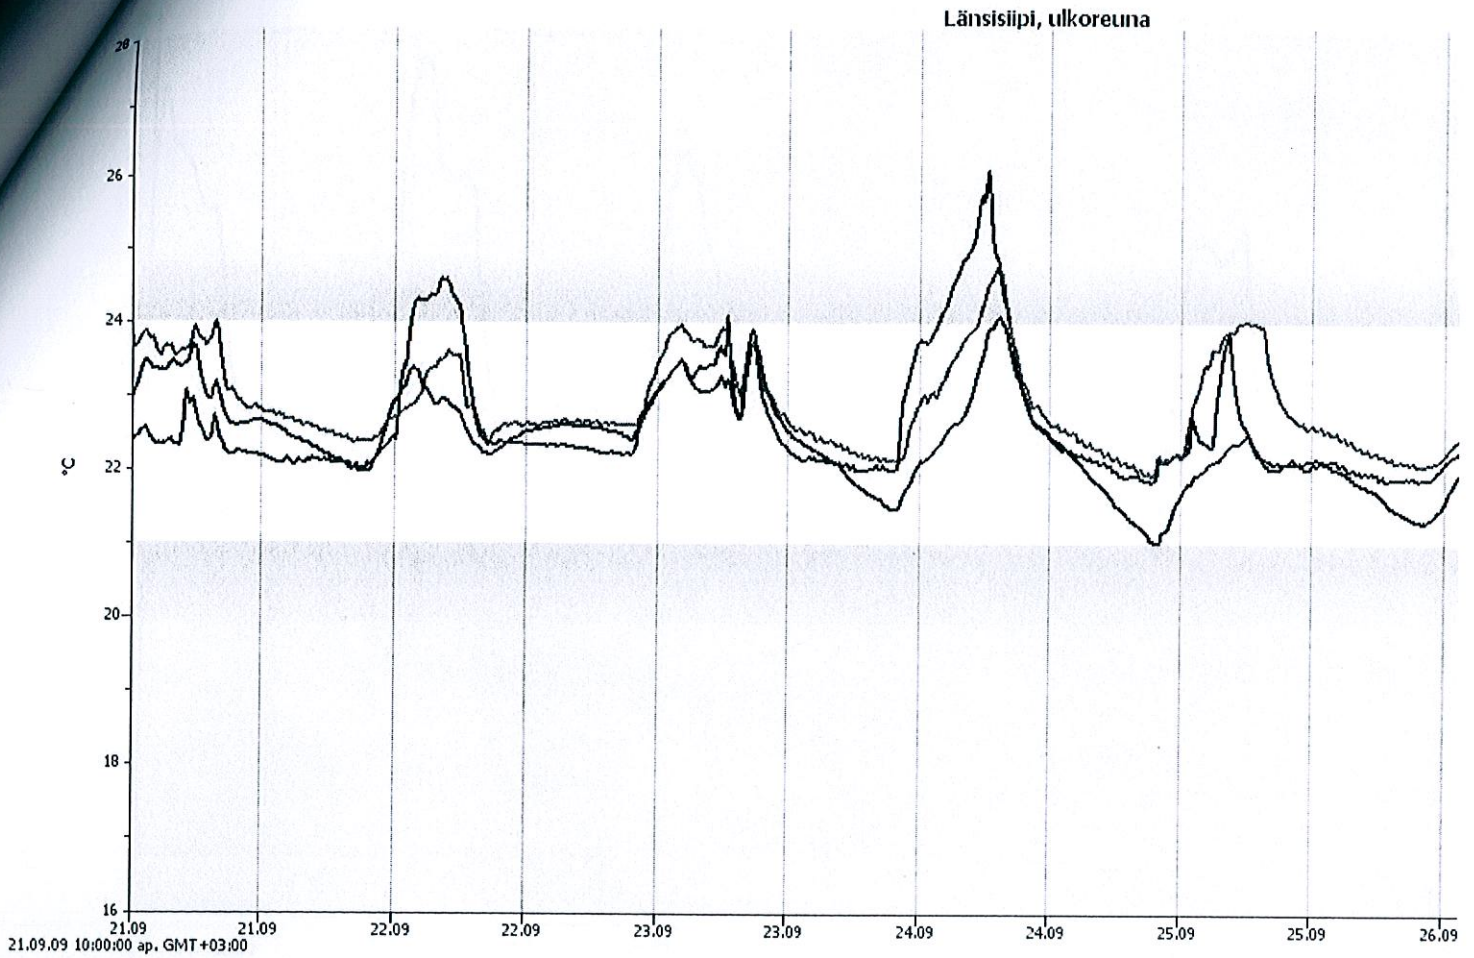
**Länsisiipi, ulkoreuna:** Länsisiiven ulkoreunan huoneiden lämpötilat kohosivat iltapäivisin pääosin 23-24 asteeseen ollessa kuitenkin 25-26 astetta. Lämpötilakehitys oli tasaisempaa verrattuna sisäpihan huoneiden nopeaan lämmäntuottoon aurinkonpaisteen vaikutuksesta. Ulkoreunan huoneisiin aurinko paistaa myöhemmin iltapäivällä, jolloin se ei enää ole puoleisissa huoneissa, myös ulkoreunalla sijaitsevien huoneiden lämpötilat olivat jo aamuisin tavanomaista korkeampaa ja ihmistoiminnan aiheuttama lämpökuorma nosti huoneilman lämpötilat tavoitetasoja korkeammalle.

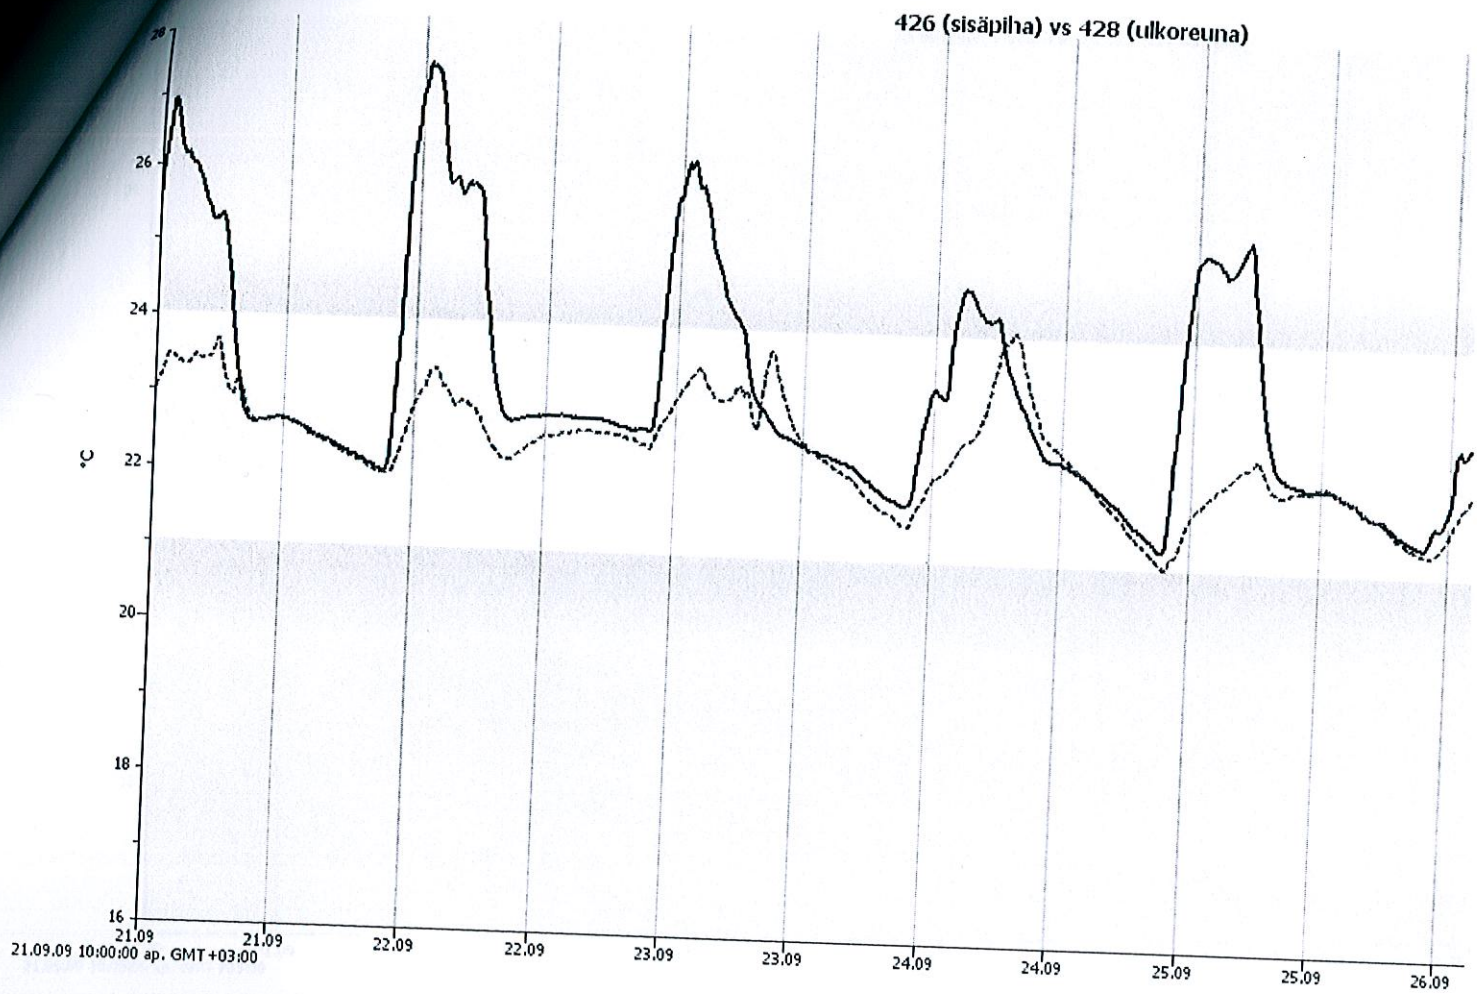
**Länsisiipi, sisäpiha vs. ulkoreuna:** Auringon vaikutus näkyy selvästi vertailtaessa huoneiden 426 ja 428 lämpötilojen muutoksia länsisiivessä siten, että huone 426 (musta yhtenäinen viiva) on siiven sisäpihan puolella (ikkunat kaakkoon) ja huone 428 (katkoviiva) ulkoreunan puolella (ikkunat luoteeseen). Vaikka aurinko pääsee iltpäivisin paistamaan myös huoneeseen 428, lämpimää rakennuksen sisäpihaa on huomattavasti enemmän, että huoneen 426 lämpötila kohoaa huomattavasti suosituslämpötilojen yläpuolelle.

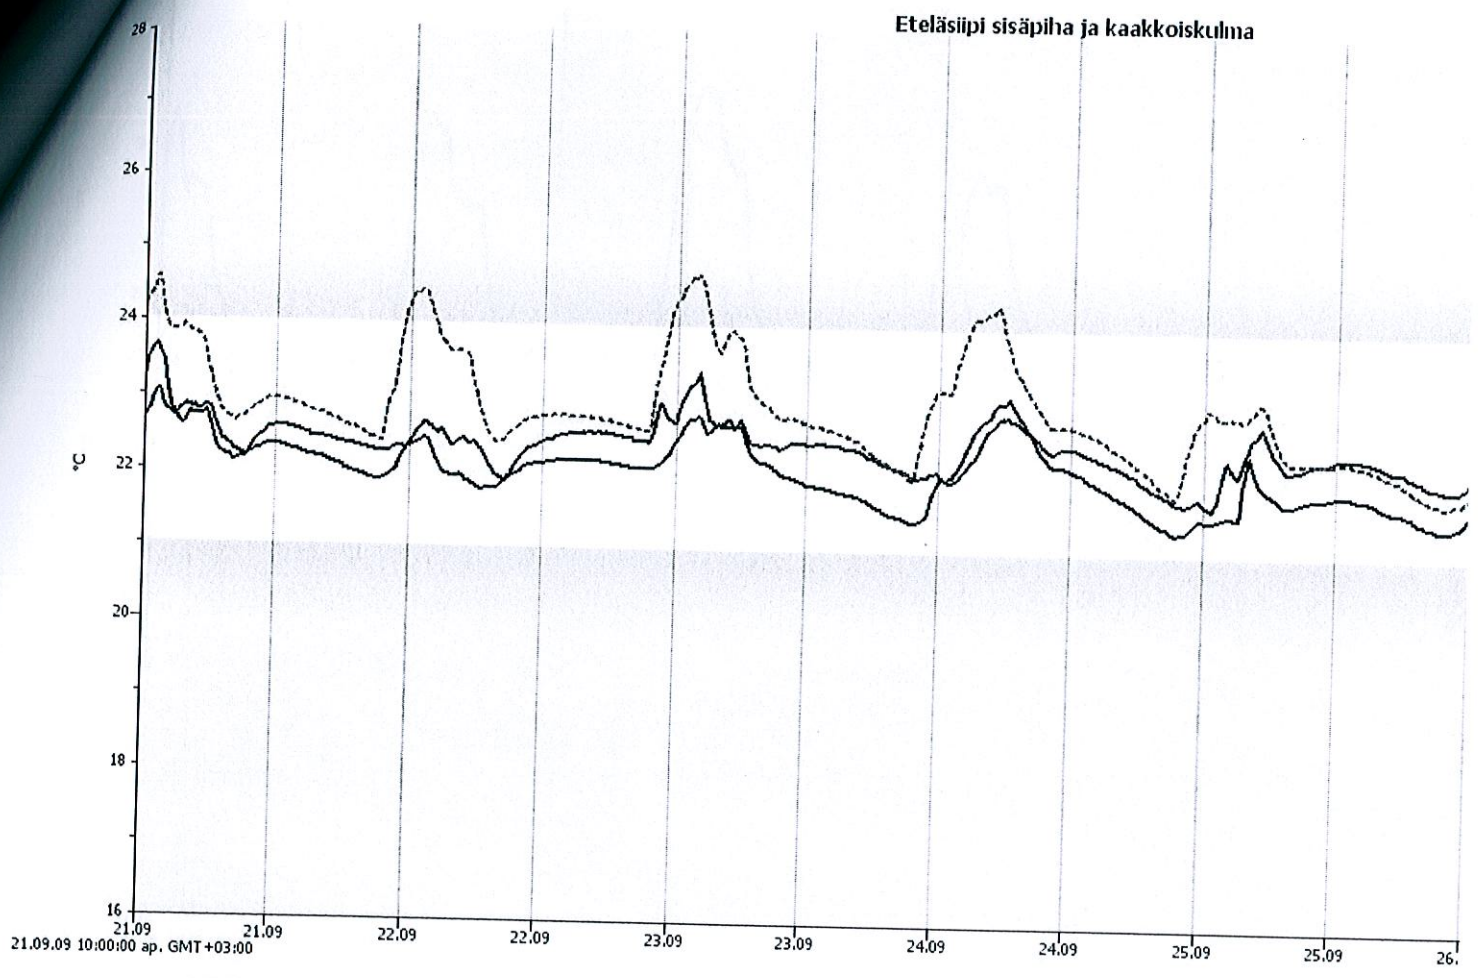
**Eteläsiipi:** Eteläsiiven sisäpihan puoleisissa työhuoneissa (yhtenäiset sininen ja musta viiva) lämpöolosuhteet ja lämmön vaihdellessa 22-23 °C välillä. Kuvassa punaisella katkoviivalla on esitetty myös kaakkoiskulman työhuone 25 astetta. Kaakkoiskulman huoneen 416 lämpöolosuhteet vastasivat melko hyvin länsisiiven ulkoreunan huoneiden

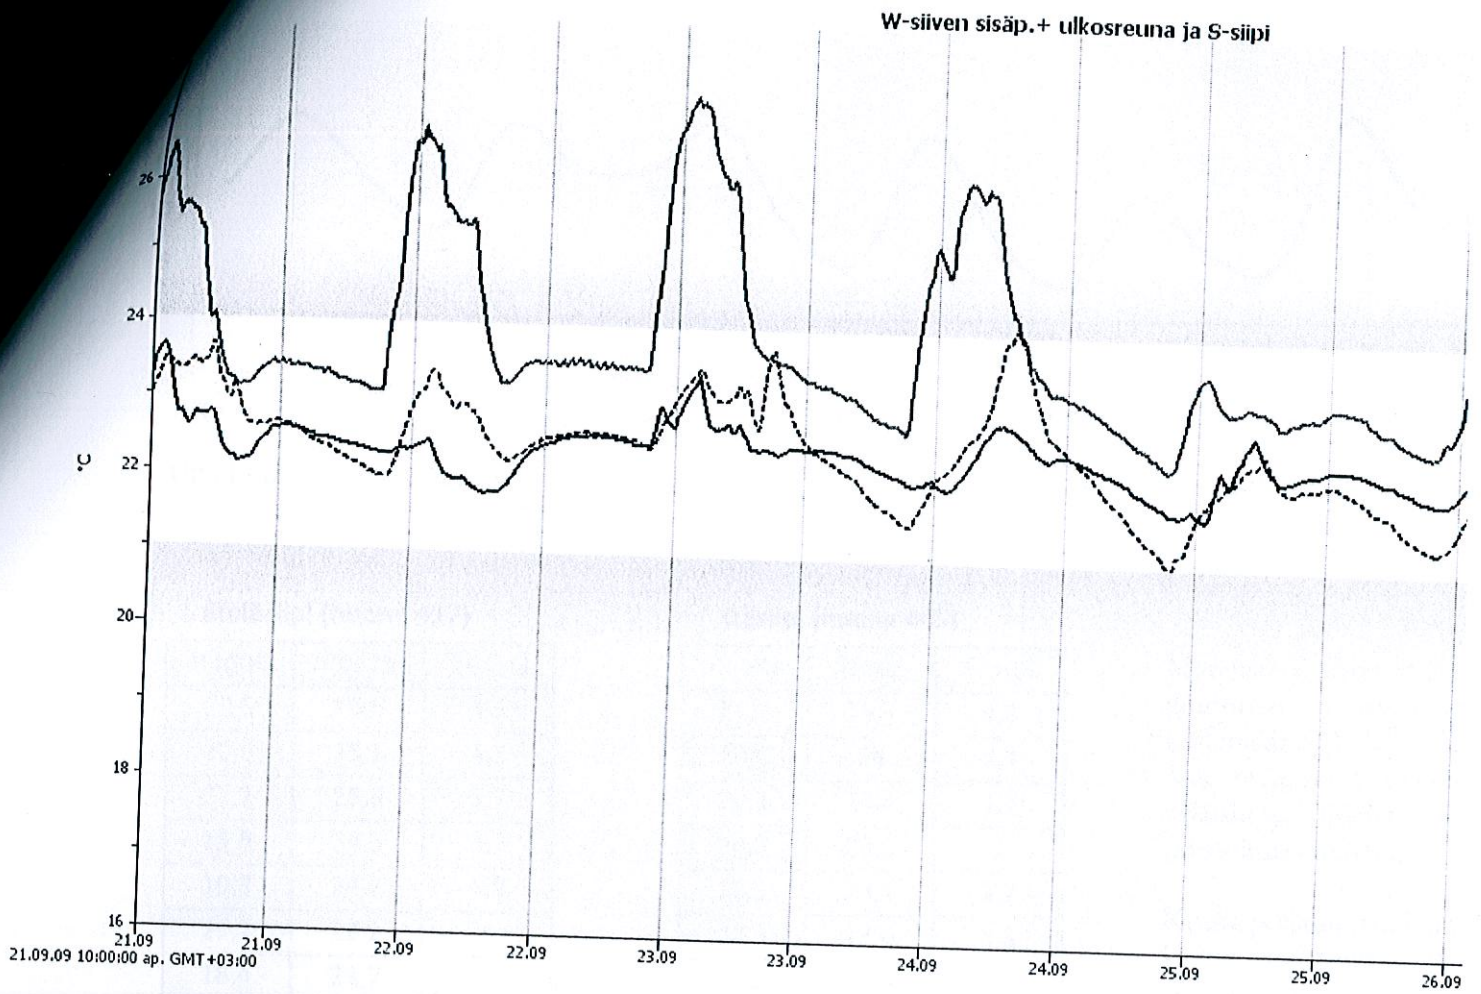
**Vertailu; länsi- ja eteläsiipi:** Vertailtaessa poimintoja länsisiiven sisäpihan (punainen yhtenäinen viiva) ja ulko sisäpihan (sininen yhtenäinen viiva) huoneista havaitaan, että länsisiiven sisäpihan huoneet ovat selvästi lämpimät lämpötilat ovat melko tavanomaisia, joskin huoneilman lämpötilaa voisi kaikissa tiloissa laskea.

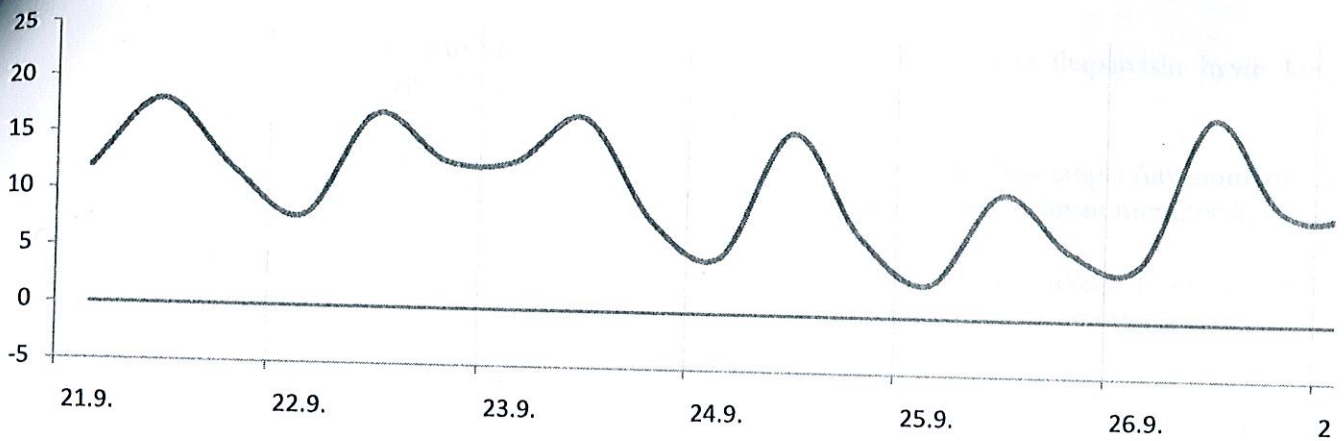
**Ulkoilma:** Ulkoilman lämpötila pysyi koko mittausjakson tasaisena vaihdellen noin 5-18 asteen välillä. Ulkoilmanliikuttamisesta sisäilman lämpötiloihin.
