NÄYTTEENNE, 9.2.2010

KOHDE: KIELOTIE 13

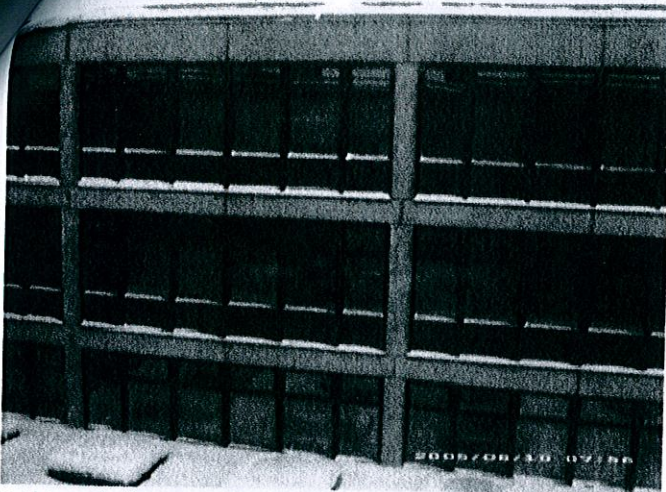
Tutkimuskohteen julkisivua sisäpihan puolelta kuvattuna. Julkisivut olivat betonikuorielementtejä ja kuparisäleikköjä.

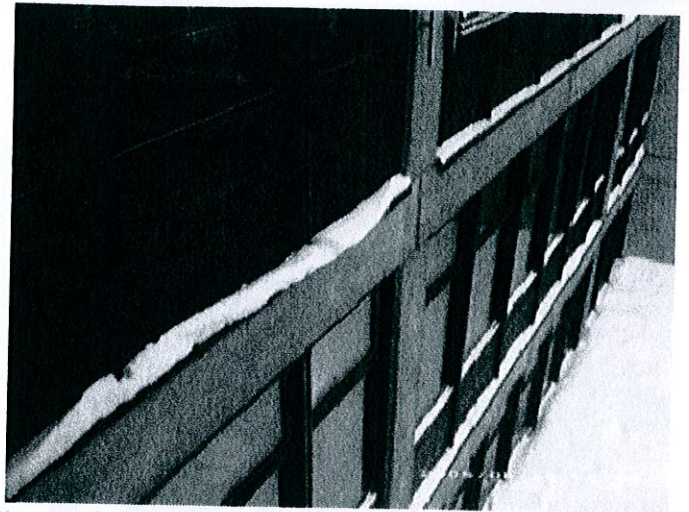
Kuparisäleiköt olivat ikkunoiden alapuolella. Rakennuksen länsisivulla (ei kuvassa) säleiköt olivat paikoin vääntyneet irti toisistaan.

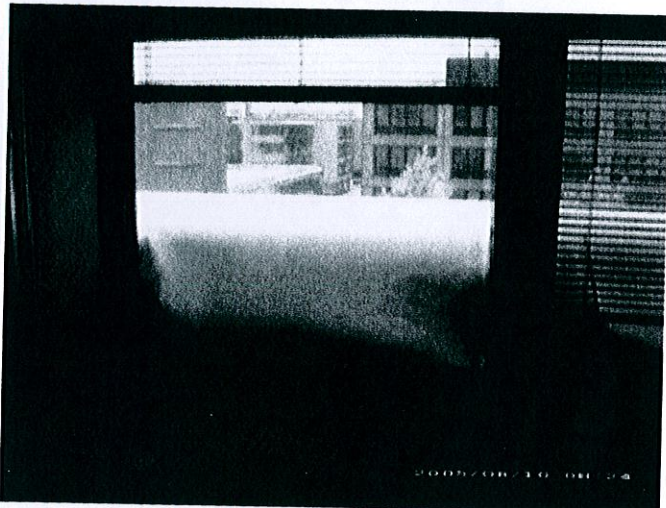
Neljännän kerroksen työhuone 430, jonka ikkunaa vasten oli kertynyt runsaasti kunta 3. kerroksen tasakaton päälle.

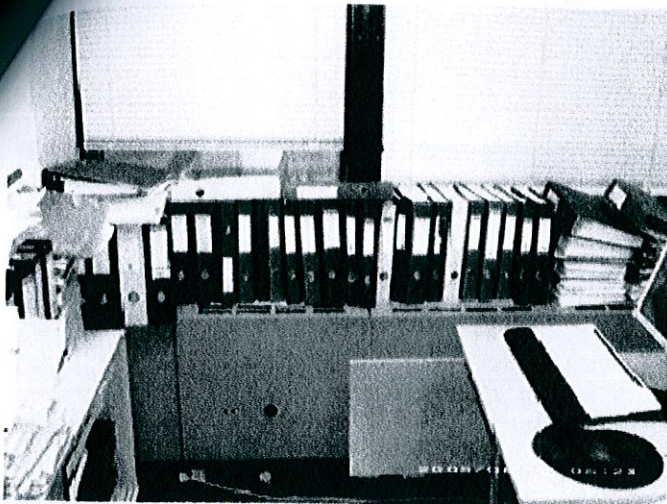
Rakennus oli toimistokäytössä, ja työhuoneissa oli runsaasti paperitarvikkeita. Kuvassa tyypillinen työhuone, jonka ulkoseinällä oleva tuloilmapenkki on osittain mappien peittämä.

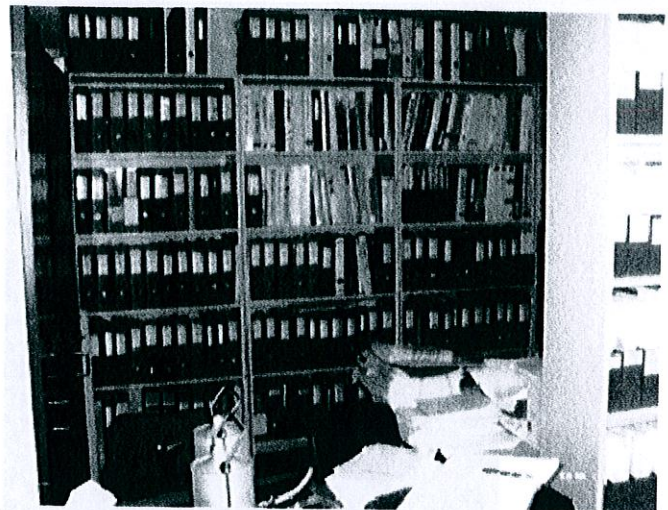
Huone 323, jossa oli poikkeuksellisen runsaasti paperia. Kahden hengen huoneessa arvioitiin olevan noin 50 hyllymetrillistä mappeja.

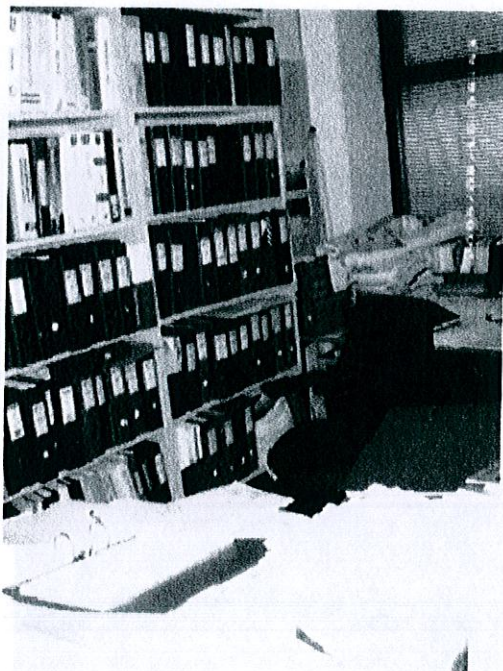
Lisäksi työpöydillä oli runsaasti paperia. Huoneiden ahtaaus ja käyttö arkistoina vaikeuttaa siivousta lisäten huone- ja paperipölyn määrää.

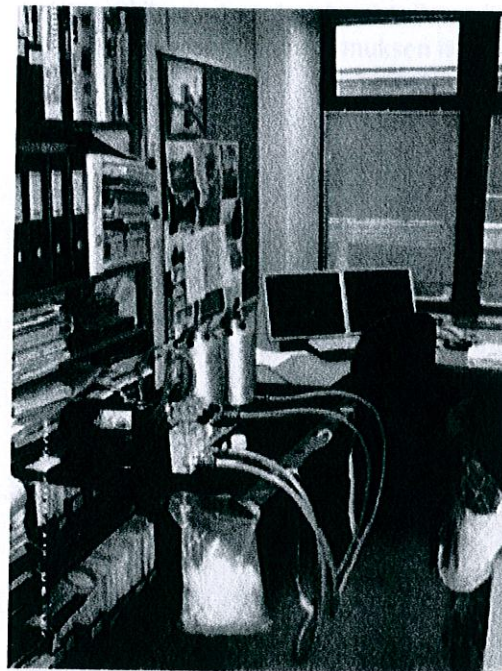
Oirekyselyn perusteella valituista työhuoneista kerättiin 6-vaihe-keräimellä sisäilmanäytteet mikrobianalyysiin. Tulokset eivät viitanneet poikkeuksellisen mikrobilähteen olemassaoloon mittauspisteiden läheisyydessä.

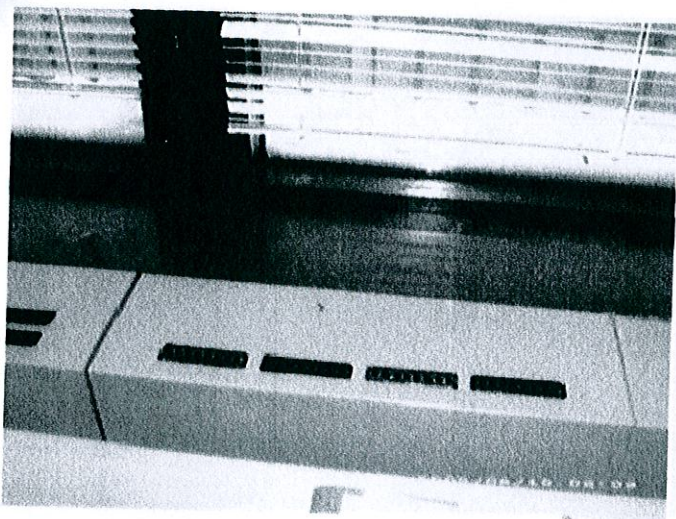
Työhuoneisiin ohjataan tuloilma huoneiden päädyssä olevien penkkien kautta. Käytössä on edelleen kaksi rinnakkaista tuloilmakanavaa, sillä aiemmin lämmin ja viileä ilma sekoitettiin huonekohtaisesti vasta penkissä.

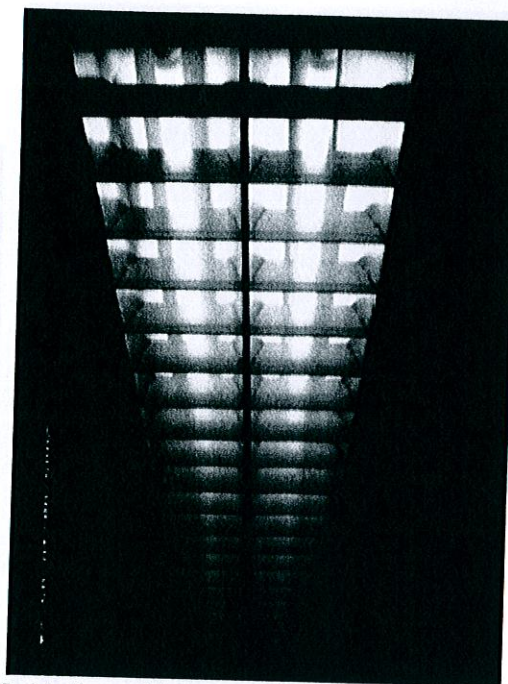
Poistoilma ohjataan poistokanaviin valaisimien kautta. Loisteputkilamput nostavat poistoilman lämpötilaa, mikä tn. aiheuttaa vääristymän rakennuksen lämmönsäätöön.

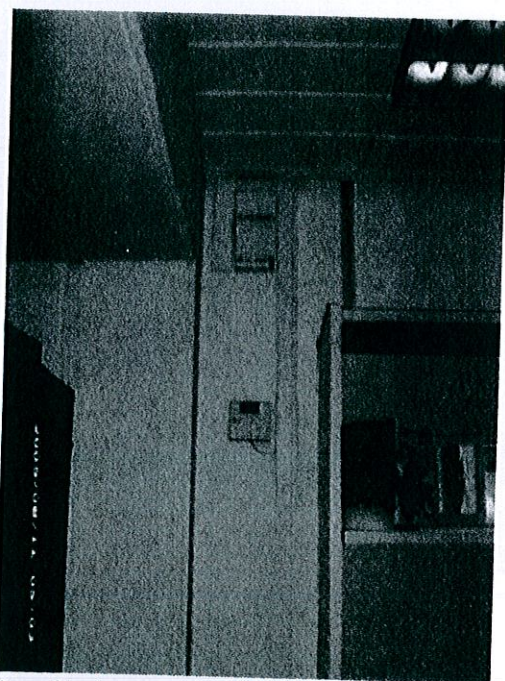
Kussakin kerroksessa on kaksi työhuonetta, joissa on lämmönohjausyksikköön vaikuttavat anturit. Näiden huoneiden olosuhteet vaikuttavat siten tuloilman lämpötilaan laajemmin rakennuksessa. Huoneessa 328 anturi on noin 2 m korkeudessa vapaasti seinällä.

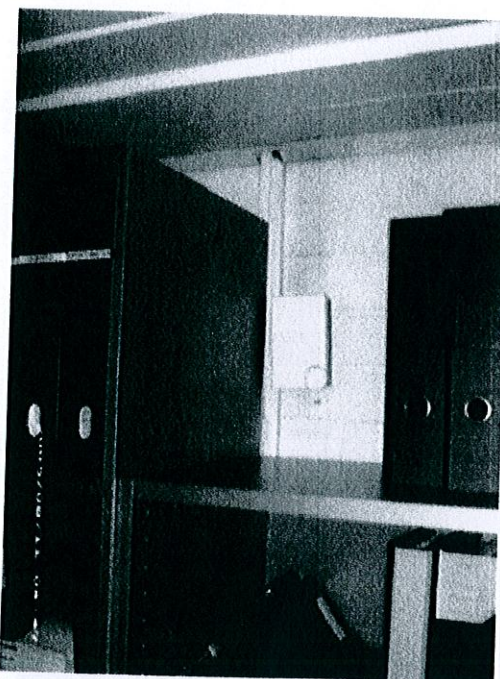
Huoneessa 405b anturi on hyllyn takana, mikä häiritsee automaattista lämmönsäätöä.

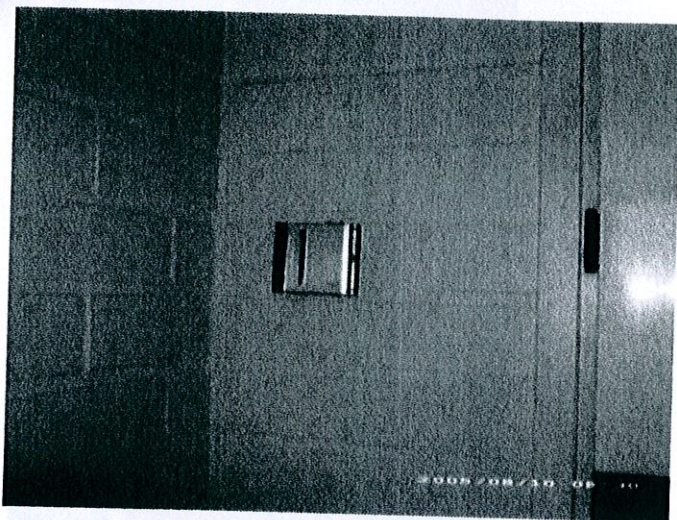
Lisäksi käytävillä oli säätimiä, jotka vaikuttavat tuloilmakanavissa oleviin jälkilämmityspattereihin. Säätimien asetuksia ei ole tarkastettu säännöllisesti, ja tutkimushetkellä ne oli epäloogisesti säädetty.

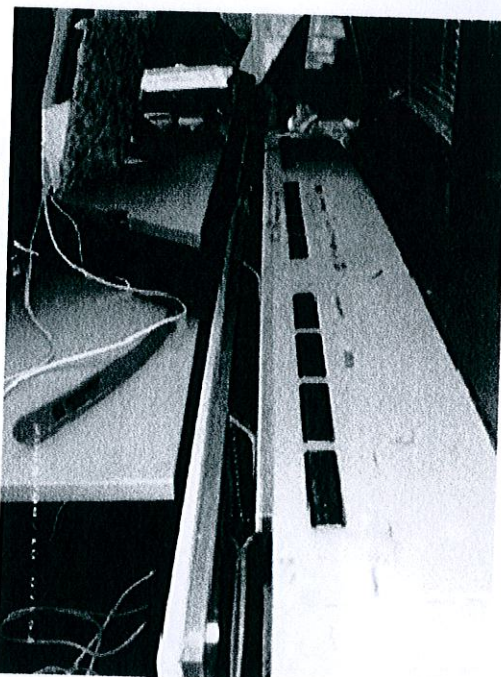
Työhuoneissa oli 1-4 lämmityspatteria, joista vain yhdessä oli termostaatti. Patterit toimivat on/off tyyppisesti. Myös huoneissa, joissa oli tutkimushetkellä hyvin lämmintä, patterit olivat päällä. Tämä viittaa termostaateissa oleviin vikoihin, joskin myös termostaattien säädöissä oli sanomista.

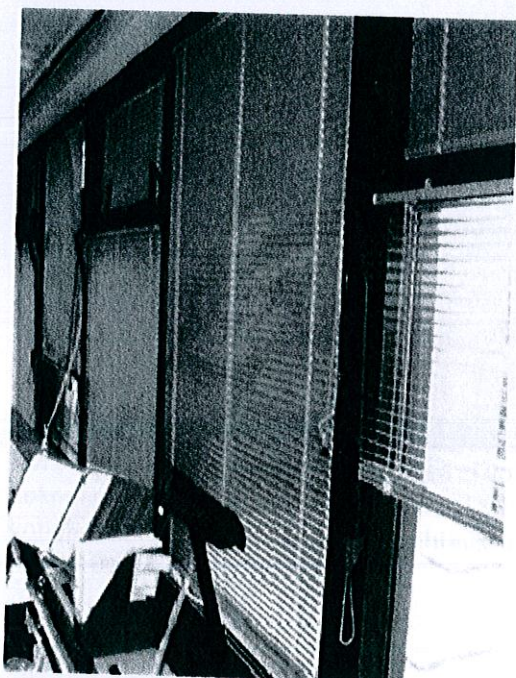
Joissakin työhuoneissa oli sisäpuoliset sälekaihtimet, joilla oli pyritty vaikuttamaan huoneiden lämpöolosuhteisiin kesäisin. Sisäpuolisten kaihdinten vaikutus ulkoa tulevaan lämpöön on kuitenkin vähäinen.

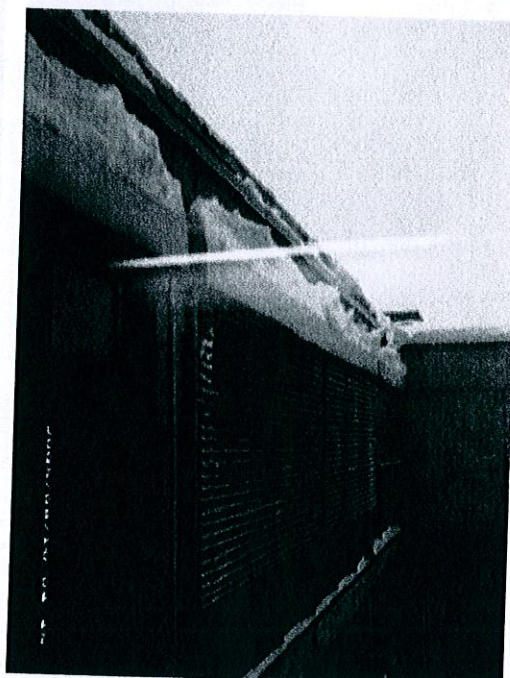
Sen sijaan ulkopuoliset kaihtimet ovat tehokkaampia, ja käyttäjiltä saadun palautteen perusteella ne ovatkin tuoneet kesäisin helpotusta.

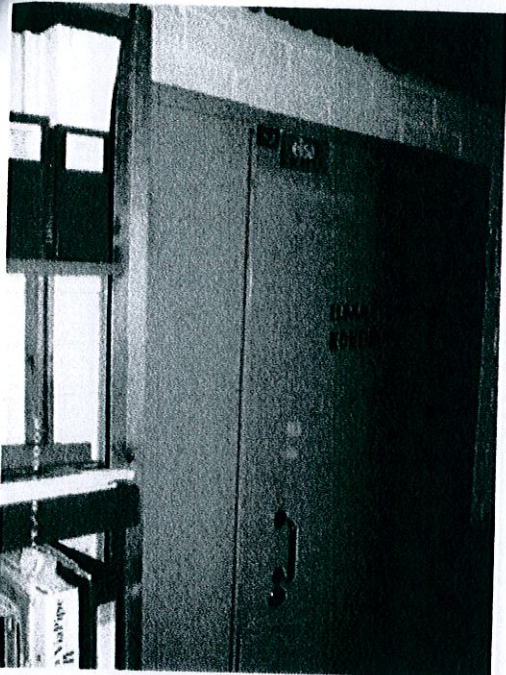
Neljännän kerroksen itäkäytävältä oli kulku iv-konehuoneeseen. Iv-konehuone oli ylipaineinen käytävään nähden.

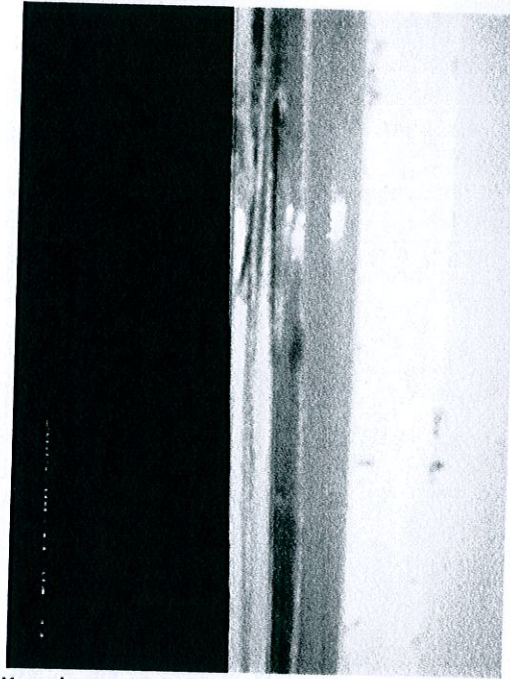
Konehuoneen oven tiivisteet olivat rikkoutuneet ja kuluneet.

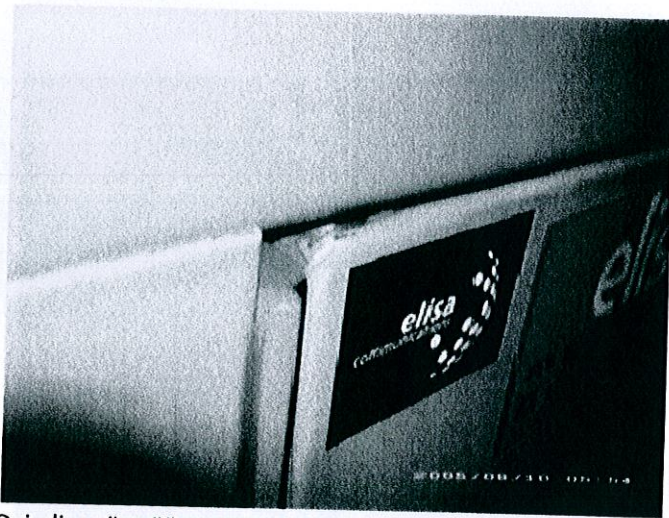
Ovi oli myös vääntynyt siten, että ovea ei voinut sulkea kokonaan. Epäsuotuisista painesuhteista johtuen konehuoneesta voi kulkeutua epäpuhtauksia työtiloihin.

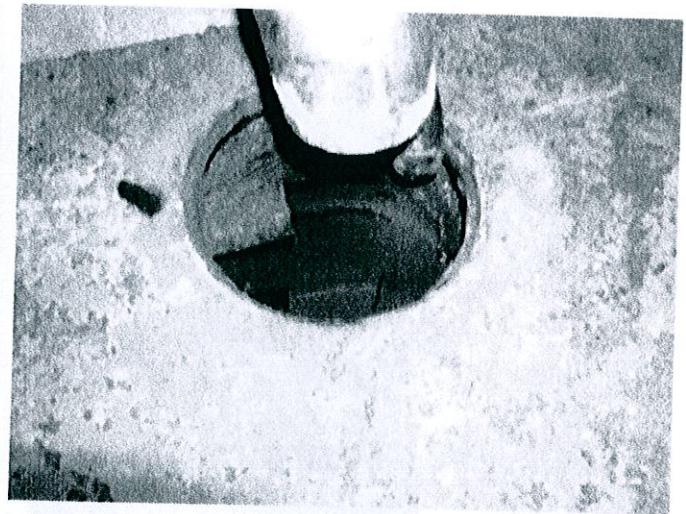
Iv-konehuoneen lattiakaivot olivat kuivuneet. Kaivojen kautta viemärien epäpuhtaudet ja hajut voivat kulkeutua konehuoneeseen, ja iv-koneessa mahdollisesti olevien vuotojen kautta levitä tuloilmajärjestelmään.

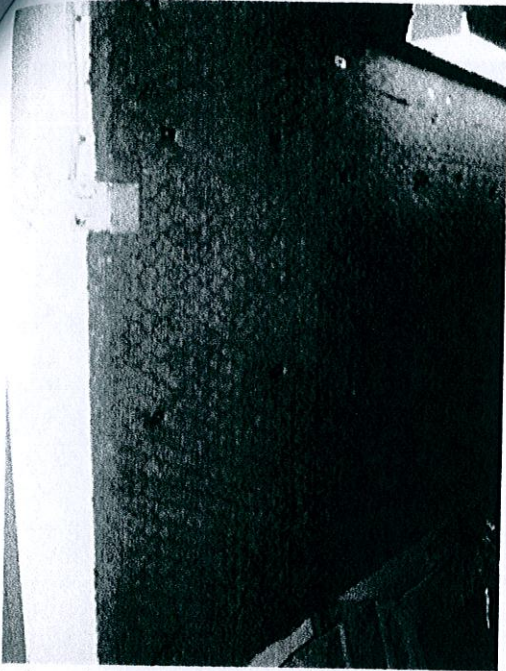
Iv-konehuoneen seinällä oli pinnoittamatonta mineraalivillaa. Mikäli koneen imupuolella on runkovootoja, voi eristeestä kulkeutua kuituja tuloilmaan. Kuituriski on myös konehuoneen epätiivin oven kautta toimistotiloihin.

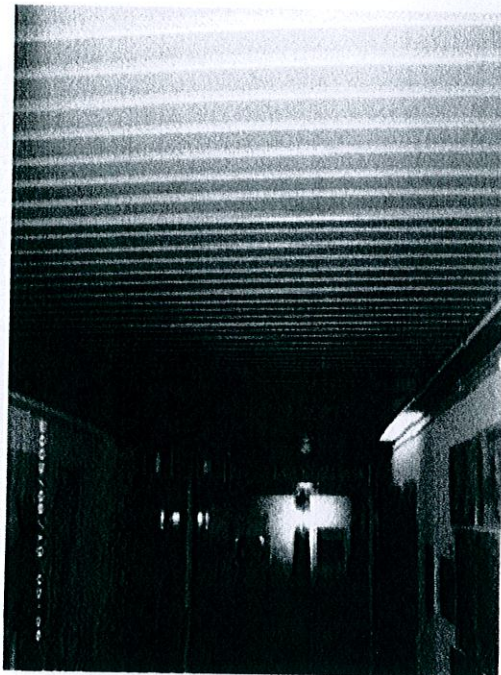
Vertailunäyte 4 on lasivillaa.

Käytävillä on metallisäleiköillä alaslaskettu katto. Säleikköjen sisällä on paperilla suojattua mineraalivillaa (lasivilla). Näin ollen ko. rakenteen eristeet eivät ole huonepölynäytteissä todettujen kuitujen lähde.

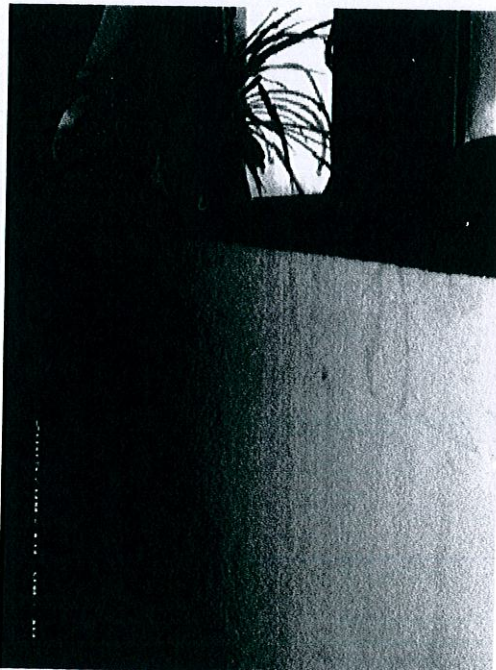
Eteläpäädyn käytävän ikkunapenkeillä on kukkia, joiden kasteluedet ovat jättäneet jälkiä seinään.

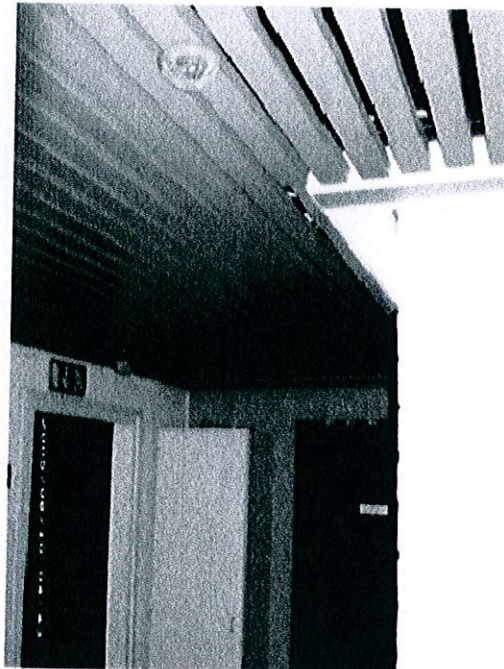
Saunan edustalla lasketun katon yläpuolisessa tilassa on kondensoiva/tihkuva putki. Tutkimushetkellä vuoto oli vähäistä.

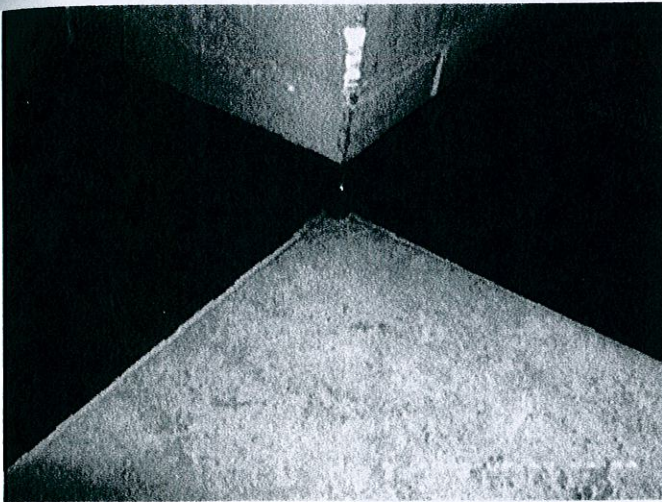
Vuoto on jättänyt lattiapinnoitteeseen vähäiset jäljet.

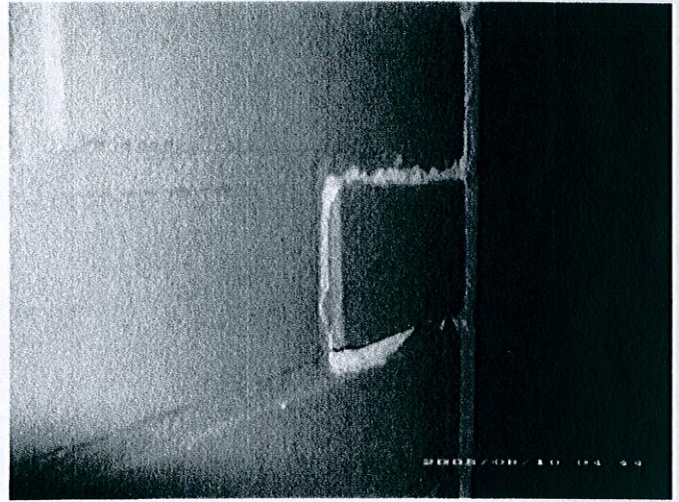
Saunan vastainen tiiliseinä, jossa näkyy tiilien pullistumia. Nämä johtuvat todennäköisesti kantavien rakenteiden liikkeistä, mikä aiheuttaa painetta tiiliseinään.
