## Vesikaton vuotoselvitys

Kiinteistö oy Kielotie 13

Kielotie 13  
01300 VANTAA

**ASB-YHTIÖT,**  
**ASB-Consult Oy Ab, Helsinki**

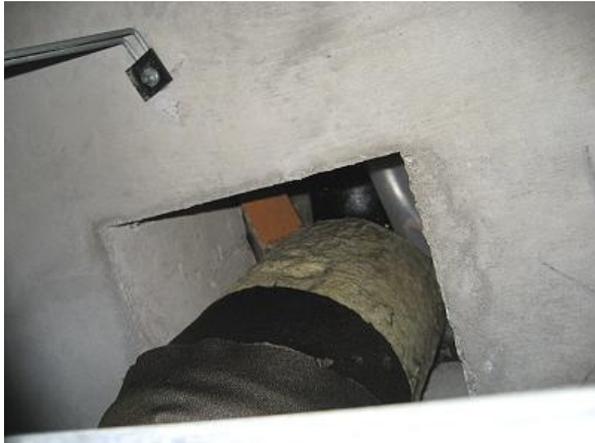
Sisätiloissa on useassa huonetilassa vuotojälkiä katon alaslaskuissa ja niiden yläpuolella betonikatossa. Sadevesiviemärin läpivienti yläpohjassa ei ole tiivis, mm. palokatko puuttuu.

**Kuva 1** Viemärin läpivienti ei ole tiivis.

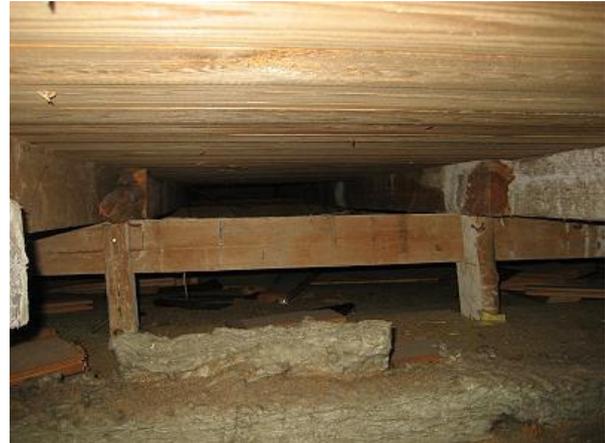
**Kuva 2** Tervettä vesikaton alustaa

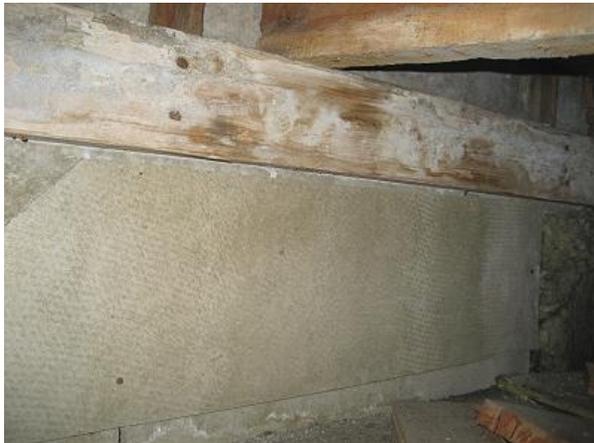
Yläpohjaonteloa päästiin tarkastamaan juuri tehdyn luukun kautta. Luukku oli tehty kattovesikaivon viereen aivan 4. kerroksen ulkoseinän juureen. Yläpohjassa on 40 -60 cm korkea ontelotila. Eristepaksuus on n. 10 cm lasivillaa ja sen päällä kova tuulensuojavilla 10 mm. 4. kerroksen ulkoseinän pinnassa on vesikaton alapuolella asbestipitoinen lujalevy tuulisuojana. Villojen alla on höyrynsulkumuovi vasten betonia.

**Kuva 3** Asbestipitoista lujalevyä 4. krs.n ulko-  
seinän juuressa vesikaton alapuolella.

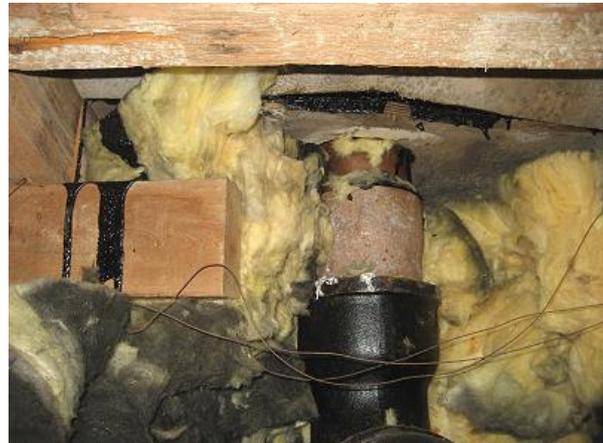
Luukun vieressä oleva kattokaivo on kuparia ja siitä lähtee valurautainen viemäri. Viemäri ja kattokaivo liittymiseen vaikuttivat olevan kunnossa.

**Kuva 4** Kattokaivon liittymä vaikutti tiiviiltä (eris-  
te on poistettu tarkastuksen takia).

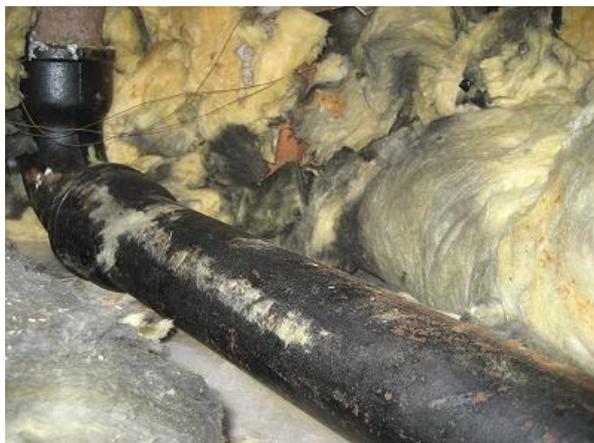
**Kuva 5** Kattovesiviemäri on valurautaa ja  
vaikutti ehjältä.

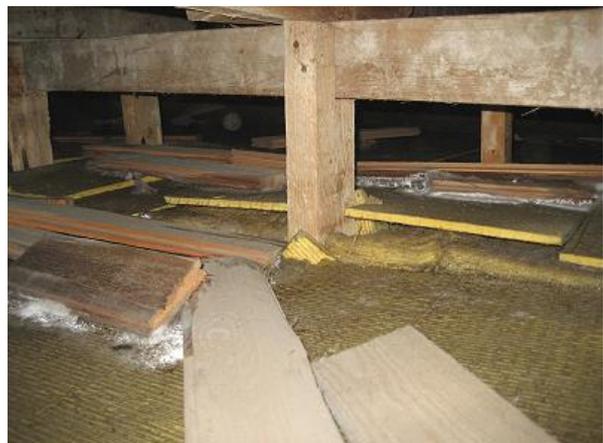
Luukusta rautatien suuntaan n. 2 metriä on kosteita tai märkiä laudanpätkiä villojen päällä ja niiden alapinta on homeessa. Luukusta n. 4 metrin päässä on vesikaton keskilinjalla ilmanvaihtokanavien kohdalla märkää ja mustunutta tai hyvin tummunutta vesikaton aluslaudoitus arviolta n. 25 m<sup>2</sup> alueella. Myös kantavat puurakenteet ovat märkiä ja tummuneet. Lisäksi on selvää mikrobikasvustoa. Aluslaudoituksesta tiputti paikoin vettä. Vuotoalueella villoitus on kostea tai märkää. Räystään lähellä laudoitus oli lähes kunnossa, mahdollisesti se oli hieman tummunut.

**Kuva 6** Märkiä ja homeisia laudanpätkiä ja mär-  
kää villaa.

**Vesikatto pitää välittömästi korjata vuotoalueen ympäristössä arviolta 50 – 100 m<sup>2</sup> alueelta. Vesikate uusitaan alusrakenteiltaan tältä alueelta. Lisäksi poistetaan muu mikrobivaurioitunut puutavara ja uusitaan lämpöeristeet tarpeelliselta alueelta. Kastunut betonilaatta kuivatetaan. Lämpöeristeet tiivistetään.**

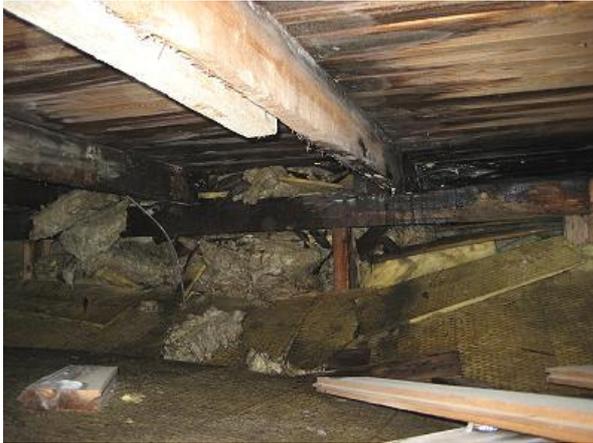
**Kuva 7** Vuotoalueella aluslaudoitus ja tukirakenteet ovat märkiä ja mustia sekä mikrobivaurioituneita.

Kosteus- ja mikrobivaurioituneiden rakenteiden purkutöissä on noudatettava soveltuvin osin *Ratu-korttia 82-0239 Kosteus- ja mikrobivaurioituneiden rakenteiden purku 11/2000.*

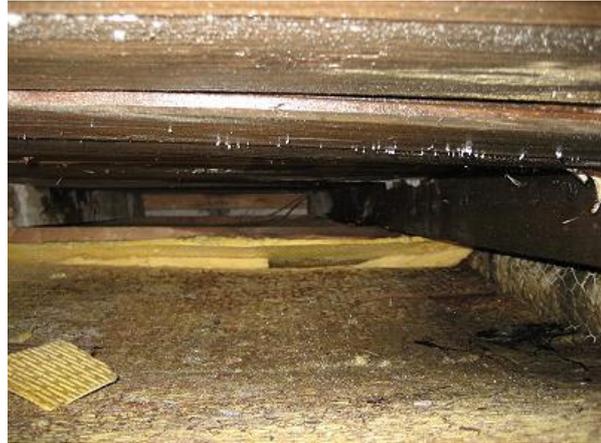
**Kuva 8** Vuotokohdalla räystästä lähempänä olevat rakenteet ovat paremmassa kunnossa.

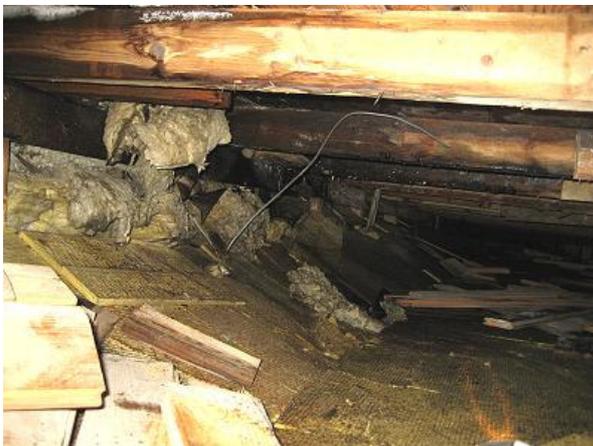
**Kuva 9** Vuotoalue on IV-kanavien linjalla.

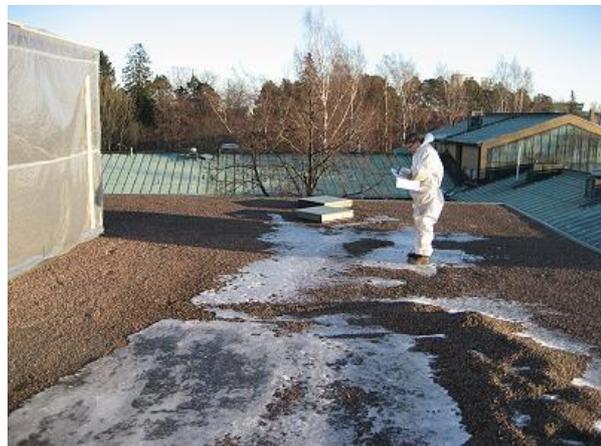
**Kuva 10** Vuotoalueen keskus on tutkija Asko Karvosen seisomapaikan kohdalla.
