PINTAKALLISTUSSELVITYS

Kiirunatien päiväkoti

Kiirunatie 3
01450 VANTAA

**ASB-YHTIÖT,
ASB-Consult Oy Ab, Helsinki**

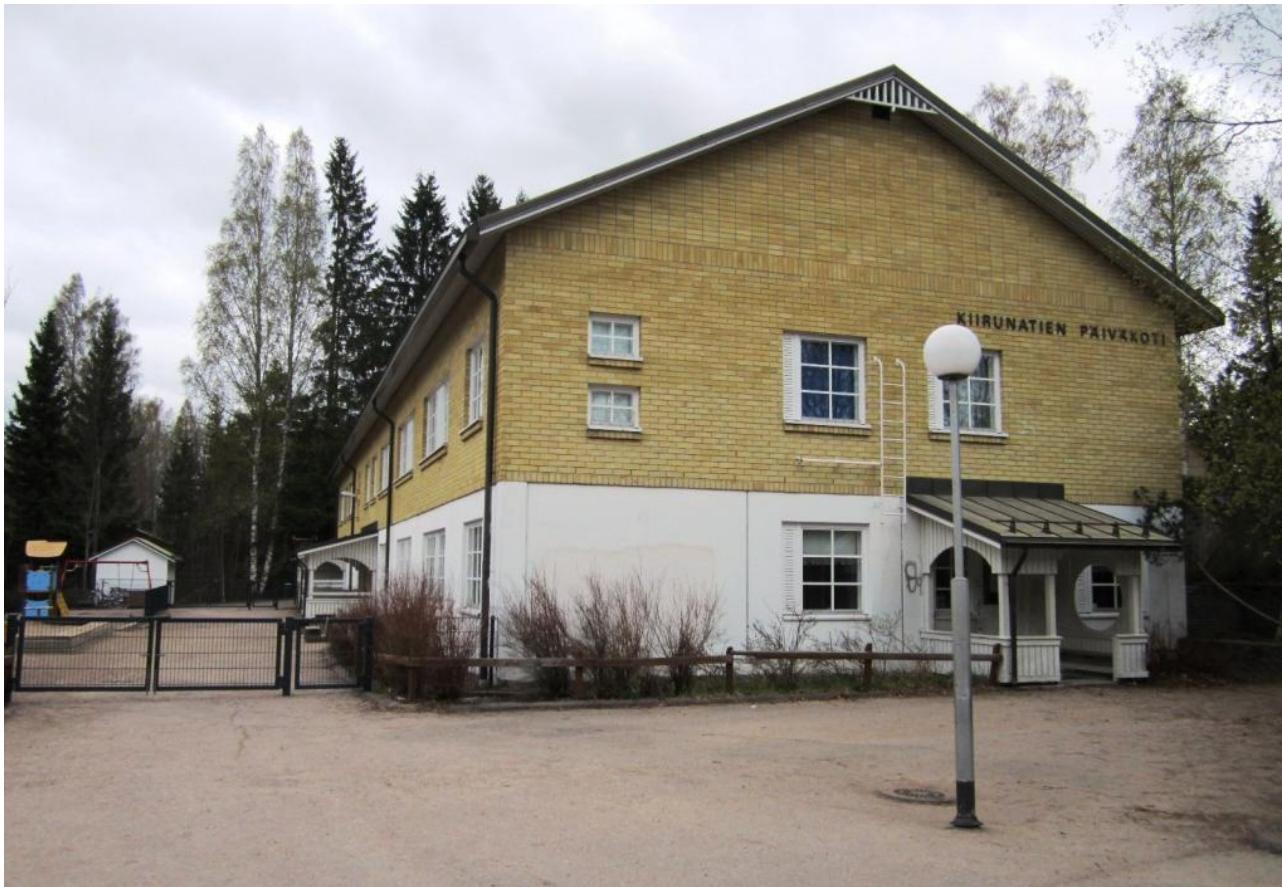
Rakennusvierellä on sepelöinti osittaisella tukilaudalla (*kuva 3*). Maanpinta viettää rakennuksesta poispäin mutta **sisäänkäynnin lännen puolella pinta on painanne ja idän puolella maanpinta viettää rakennukseen päin** (*kuva 4*). Sadevesikaivon kansi on maanpinnan yläpuolella (*kansikuva*).

- Kaikkien kaivojen kannet nostetaan maanpinnan tasoon ellei kaivosta vastaavan TSU:n suunnittelijan kanssa toisin sovita
- Sadevesikaivojen ympärillä Ø 2 m tulee olla selvä > 5 cm painanne ja hiekka-alueilla kaivojen ympärillä on oltava Ø 4 m kivetys (nurmialueilla Ø 2 m)
- Sadevesikaivojen kannet varustetaan # 8 mm:n hiekkasidhällä

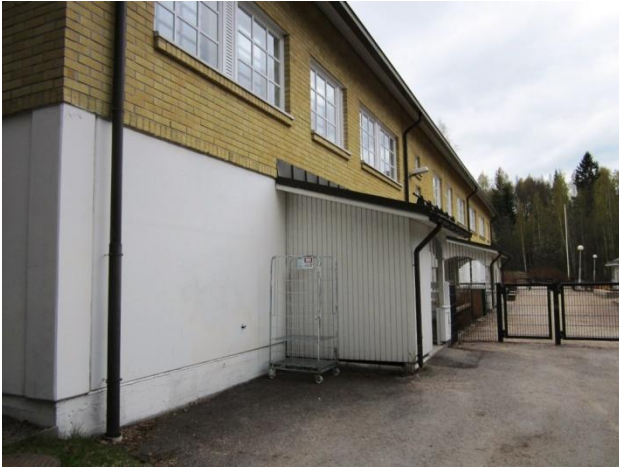
Rakennuksen vierustalla on lähellä luoteiskulmaa **asfalttia ilman ns. reunamakkaraa**. Tällä kohtaa **pintakallistus on rakennukseen päin noin 1 m matkalla**, jonka jälkeen kallistus on rakennuksesta pois päin (*kuva 1*). Sivustalla on lisäksi sepeliä ja betonilaatoitusta. Piha-alueella on muutoin asfalttia, jossa on **jonkin verran routavaurioita**. Sepelöinti ulottuu noin 1 m etäisyydelle sokkelista, jonka jälkeen alkaa laudoin erotettu pensasistutusalue (*kuva 2*). Sokkelin korkeus maanpinnan yläpuolella on n. 36 cm. Kallistus rakennuksesta pois päin on riittävä lounaiskulman aluetta lukuun ottamatta, jossa **pinta on tasainen tai kallistuu rakennukseen päin**. Sivulla on 3 kpl sadevesikaivoja. Sadevedet ohjataan umpinaiseen sadevesijärjestelmään.

Kuva 1 Pinta viettää rakennukseen päin asfaltoidulla kohdalla. Reunamakkaraa ei ole.

Maanpinnat korjataan kallistumaan rakennuksesta poispäin viettäviksi niiltä kohdin kun puutteita havaittiin. Sokkelia vasten asennetaan asfaltoiduilla kohdilla ns. reunamakkara.

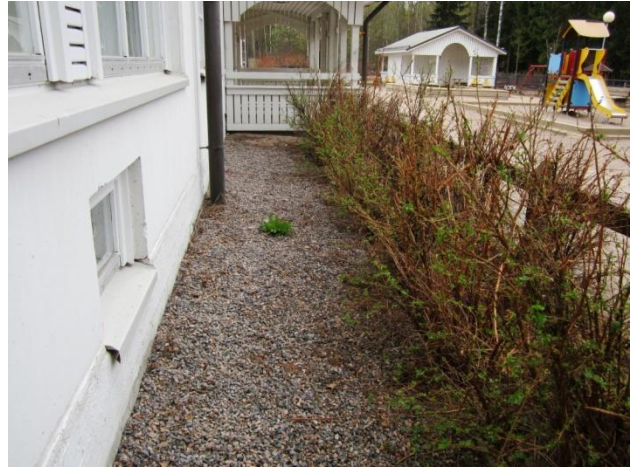
Kuva 2 Rakennusvierustan sepelöintiä.

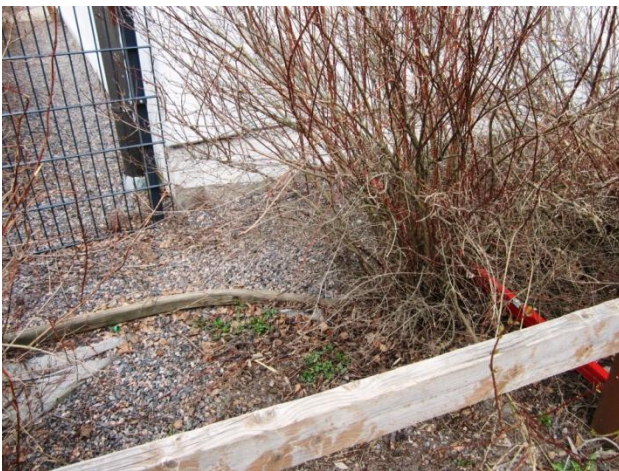
Kuva 3 Rakennusvierustalla sepeliä.

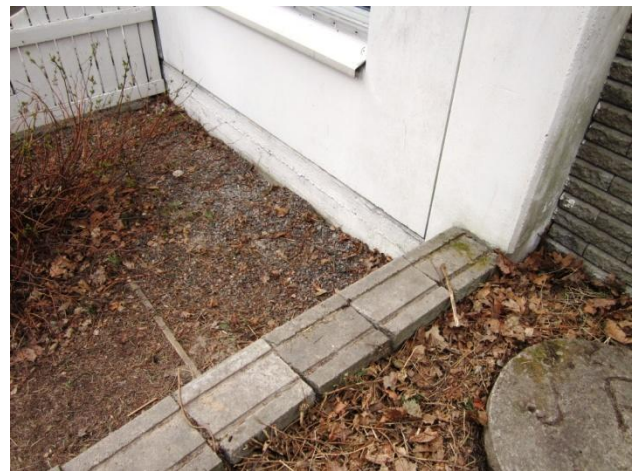
Kuva 4 Maanpinta viettää rakennukseen päin.

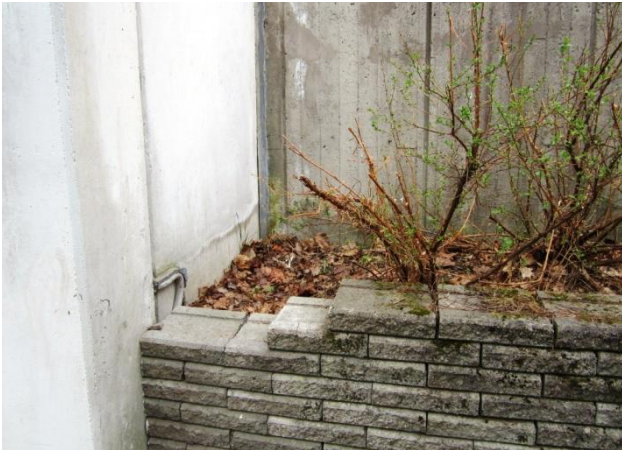
Rakennuksen vierustalla lähellä kaakon puoleista kulmaa olevan tukimuurin kohdalla on pensasistutuksia ja **maan pinta viettää rakennukseen päin** (*kuva 5*). Muilla osin rakennusvierustalla on **asfalttia ja betonilaattoja ilman ns. reunamakkaraa, hiekkaa ja sepeliä. Maanpinta on asfaltoidulla osalla tasainen ja viettää loivasti eteläpäätyä kohti** (*kuva 6*). Muilla osin maanpinta viettää rakennuksesta poispäin mutta **paikoin on kaatoa rakennukseen päin tai pinta on tasainen. Keskimmäisen sisäänkäynnin pohjoispuolella on vettä keräävä painanne** (*kuva 7*). **Pihaluodealla oleva sadevesikaivo on tukittu hiekkalla** (*kuva 8*). Hiekkalaatikko on lähellä rakennusta, jolloin alueen tasaisuudesta johtuen kaatoa ei tule riittävästi rakennuksesta poispäin (*kuva 9*).

Kuva 5 Maanpinta viettää rakennukseen päin.

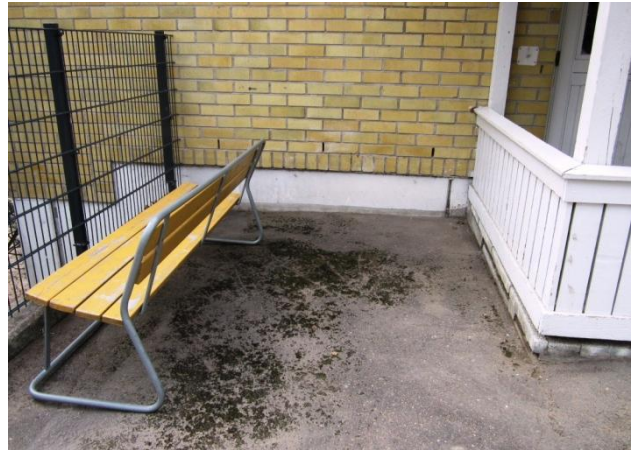
Kuva 6 Maanpinta viettää rakennukseen päin.

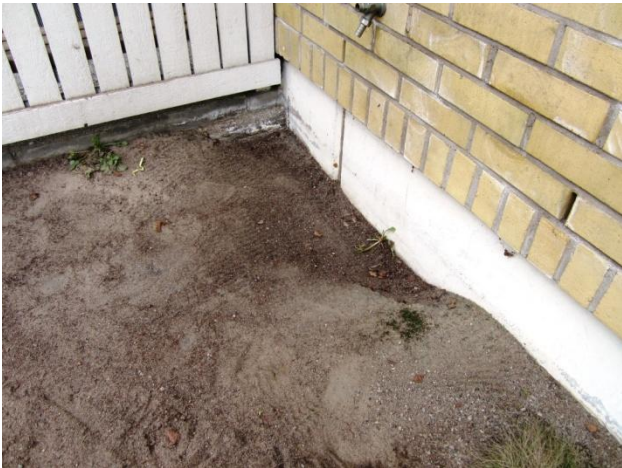
Kuva 7 Vettä keräävä monttu sokkelin vieressä.

Idän (yläpiha) puoleisella sivulla olevat montut tasataan. Hiekkalaatikko suositetaan siirrettäväksi kauemmaksi rakennuksesta.

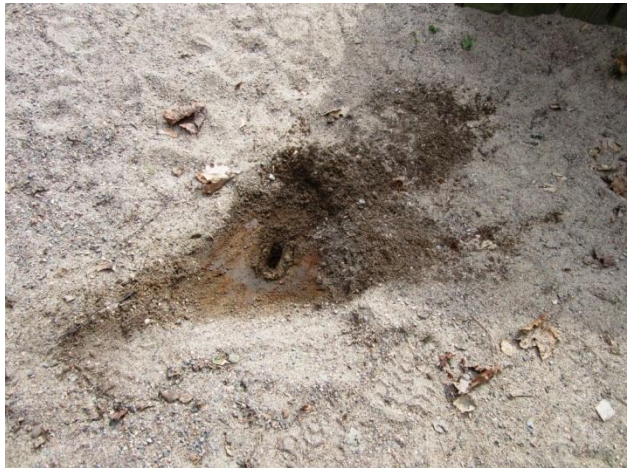
Kuva 8 Sadevesikaivo tukittu hiekalla.

Itäisivulla oleva sadevesikaivo avataan.

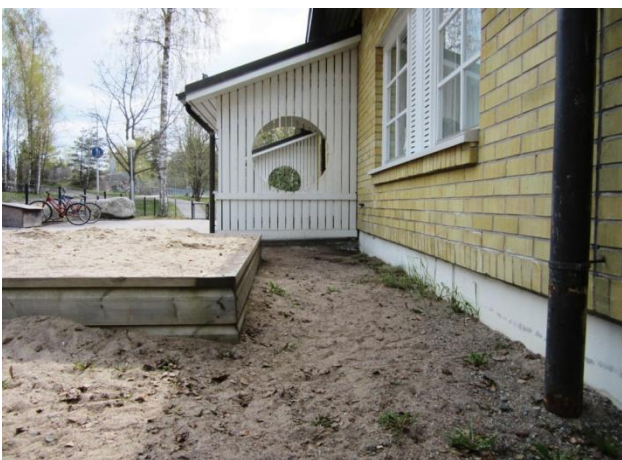
Kuva 9 Hiekkalaatikko lähellä rakennusta. Pinta tasainen tai pieni kaato pois-päin.

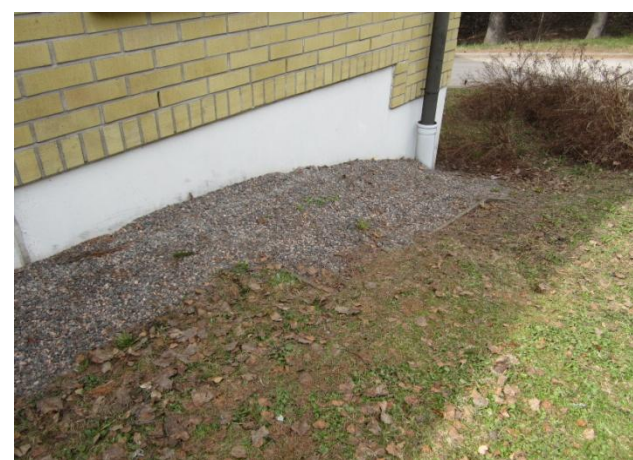
Lähellä koillisen puoleista kulmaa nurmialue on rakennusvierustan sepelöintiä ylempänä. Maanpinta viettää kuitenkin pohjoispäätä kohti (*kuva 10*).

Kuva 10 Maanpinta viettää pohjoispäätä kohti.

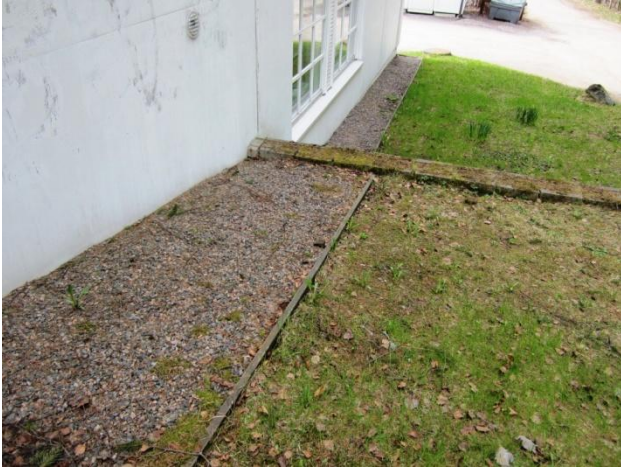
Rakennusvierellä on sepeliä ja pinta viettää luoteiskulmaa kohti. Sepeli on erotettu **rakennukseen päin kallistavasta nurmialueesta laudalla**. Sivulla olevan tukimuurin yläpuolella maanpinta on tasainen mutta toimii kuitenkin sulamisvesiä padottavana rakenteena (*kuva 11 ja 12*). Asfaltti on erotettu nurmialueesta ns. reunamakkaralla.

Kuva 11 Tukimuri.

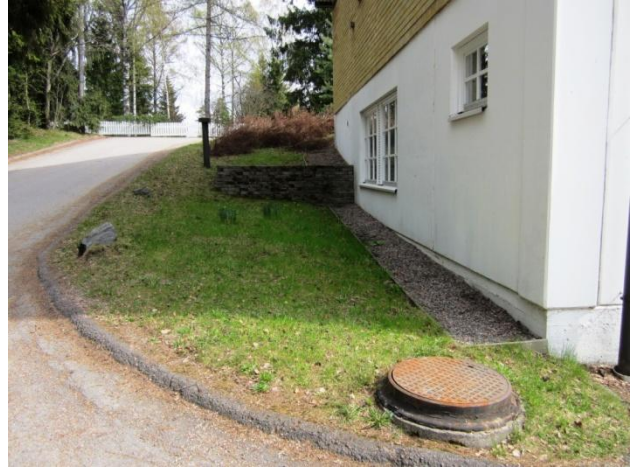
Kuva 12 Rakennusvierellä sepeliä. Nurmialue kaataa rakennusta päin.

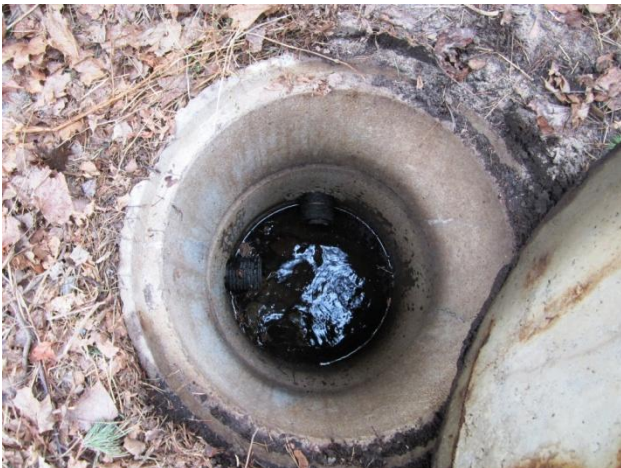
Rakennuksen kaakon puoleisella kulmalla avattiin salaojien tarkastuskaivo. Noin 62 cm metrin syvyydellä eteläpään maanpinnasta on muovisten salaojaputkien alapinnat (*kuva 13*). Betonirenkaista tehdyn kaivon pohjalla on vettä.

Kuva 13 Salaojaputkien tarkastuskaivo.
