ALUSTATILASELVITYS

Kilterin koulu

**Iskostie 8
01600 VANTAA**

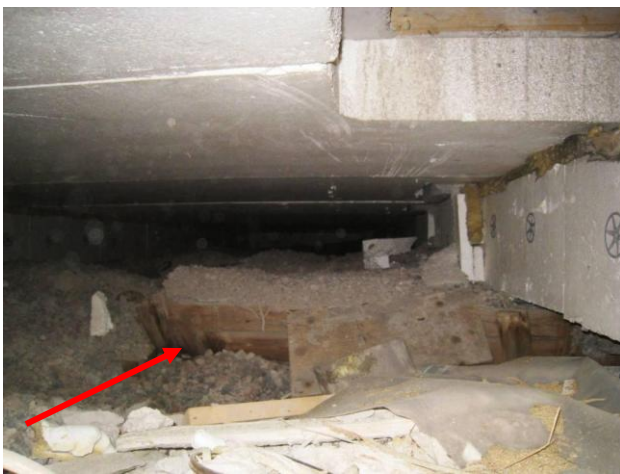
Rakennusosat sijoittuvat kohteen pohjoisen puoleiseen osaan itä-länsi suuntaisesti ja ovat perustettu paikalla valettujen betonianturoiden varaan. Niiden varaan on asennettu elementtirakenteiset sokkelipalkit ja keskilinjan perustuspalkit. Palkkien varaan on tehty kantava alapohja 265 mm ontelolaatoista, jonka alla alustatila. Perustus- ja sokkelipalkkien sisäpinnoilla on polystyreenilevyt, samoin ontelolaattojen alapinnoilla. B-osalla osa ontelolaattoihin kiinnitetyistä polystyreenilevyistä on irronnut liimauksesta. **Betonianturoiden muottilauδοitukset ovat paikoillaan, jolloin ne ovat pahoin kosteus- ja mikrobivaurioituneet (kuvat 1 ja 2).** Perustuspalkkien ja täyttökerroksen välinen etäisyys on noin 200 mm ja alitse pääsee vain paikoin. **B-osan keskilinjalla olevan perustuspalkin alitse eteläpuolelle ei pääse lainkaan. Palkkien alla oleva hiekka on kostea.**

Kuva 1 Teräsbetonianturan muottilauδοitusta paikoillaan B-osalla.

Alustatilasta poistetaan kaikki roskat ja rakennusjätteet betoniroiskeita lukuun ottamatta. Lisäksi purkamattomat puu- ja vanerimuotit poistetaan. Betonipinnat desinfektoidaan.

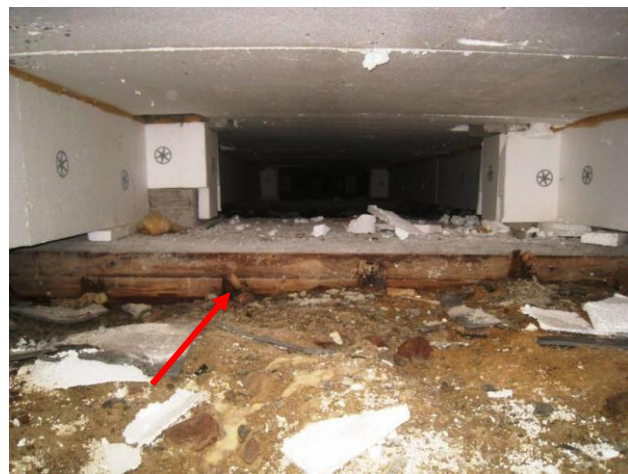
Kuva 2 Teräsbetonianturan muottilauδοitusta paikoillaan F-osalla.

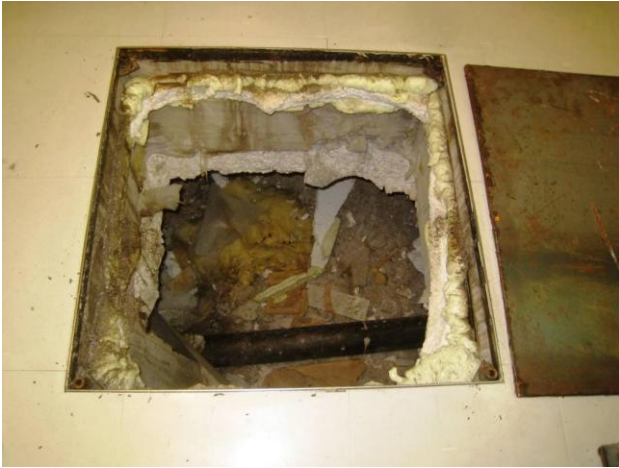
Teräsrakenteinen luukku (kuva 3) löydettiin D-osan ruotsin kielen luokasta 1, josta käsin päästiin tarkistamaan alustatilat kokonaisuudessaan. **Alustatila oli ylipaineinen luokkatilaan nähden, jolloin ilma virtaa alustatilasta luokkatilaan tiivistämättömän luukun kautta.** 1 kulkuaukoista on B-osan pohjoissivulla olevan ulokkeen kohdalla (kuva 4), jonka yläpuolella on ilmeisesti liikuntasalin välinevarasto tv.. **Em. kohtaa puurakenteinen lattia on koolattu suoraan ontelolaatan päältä, jolloin alustatilasta voi olla ilmayhteys laajallekin alueelle (kuva 5).** Suoraan aukon yläpuolella on vanerilevyä. Rakenteesta ei ollut käytettävissä tarkempia rakennustapatietoja.

Kuva 3 Tiivistämätön luukku alustatilaan.

Käyntiluukut vaihdetaan kaasutiiviisiin malleihin. Liikuntasalin kohdalla (B-osa) lattialuukku tulee sijoittaa ontelolaatan tasolle, ettei alustatilasta pääse ilmavirtauksia lattiarakenteen kautta yläpuolisiin tiloihin.

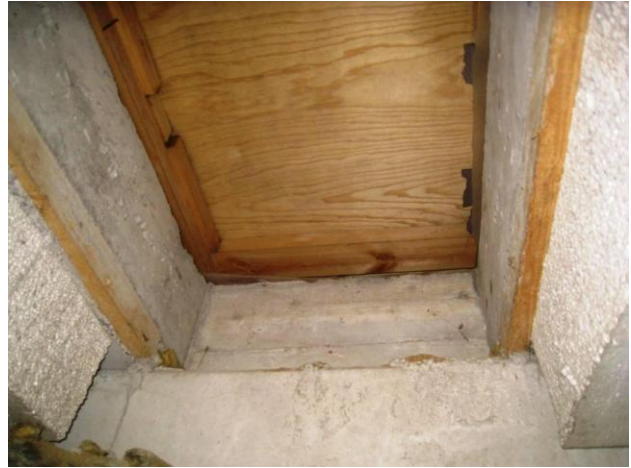
Kuva 4 Liikuntasalin kohdalla ontelolaatassa kulkuaukko. Päällä on vanerilevyä.

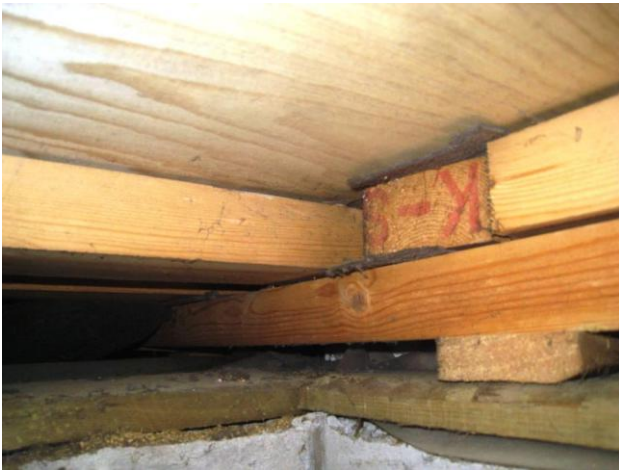
Kuva 5 Salin lattiarakenne nostettu ontelolaatan päältä.

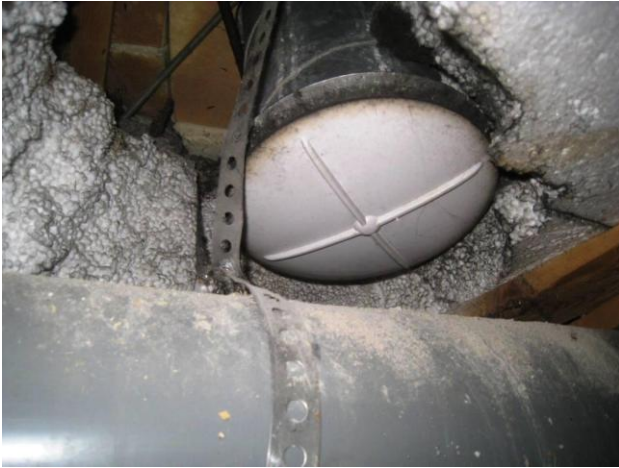
Alustatilassa on koneellinen poistoilmavaihto, jolloin poistoilmakanava on tuotu ontelolaatan läpi D-osalle (*kuva 6*). Kanavan päässä on lautasventtiili. Ilmanvaihtokone oli toiminnassa. Sokkelipalkkien läpi vietyjä teräsrakenteisia noin Ø 120 mm korvausilmaputkia havaittiin olevan pitkillä sivuilla vain muutama (*kuva 7*). **Korvausilmaventtiilien edustoilla on ontelolaattojen alapinnoille tiivistynyt vettä, samoin länsipäädystä perustuspalkkien väliselle osuudelle. Kondenssia havaittiin myös F-osalla sokkelipalkin alapinnalla, josta puuttui vastatäyttö (*kuvat 8-10*). B-osan päädystä kondenssia ei esiintynyt samassa laajuudessa (*kuva 11*). Perustuspalkkeissa ei havaittu tuulettumisen mahdollistavia aukkoja.**

Kuva 6 Poistoilmakanavan pääte-elin.

Ilmanvaihto järjestetään siten, että alustatila muodostuu hieman alipaineiseksi, jolloin alustatilan alueelle rakennetaan poistoilmakanavointi ja korvausilmareittejä lisätään LVI-suunnittelijan ohjeiden mukaisesti.

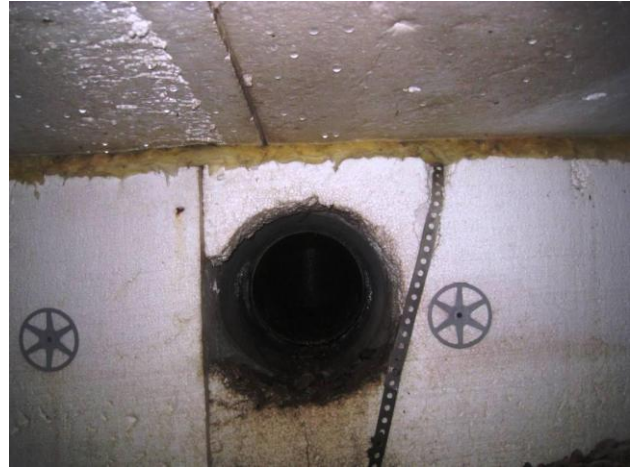
Kuva 7 Korvausilmaputki. Ontelotaatan alapinnassa kondenssia.

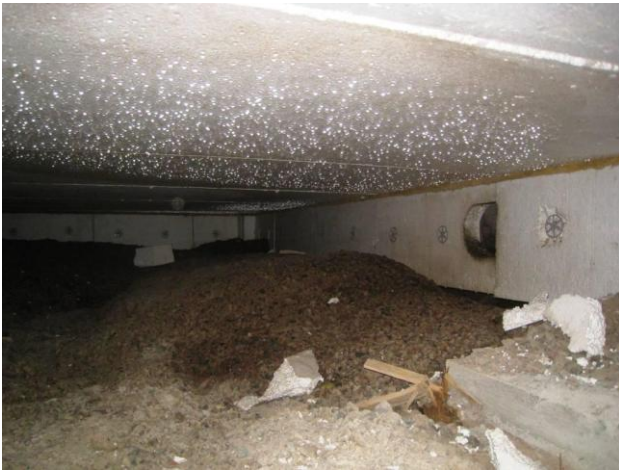
Kuva 8 Ontelotaatan alapinnassa kondenssia. Täyttö kostea.

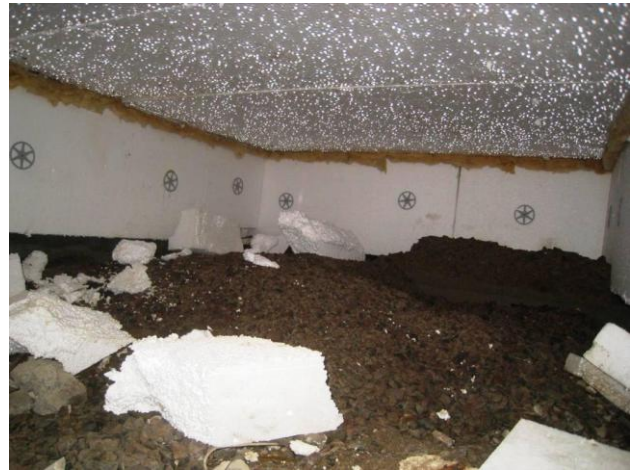
Kuva 9 Ontelotaatan alapinnassa kondenssia. Täyttö kostea.

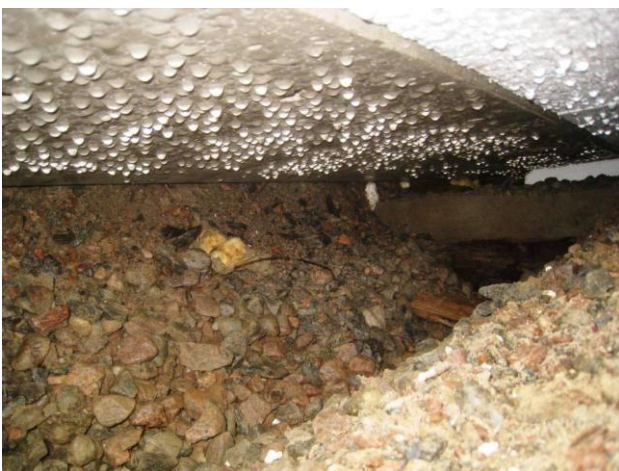
Kuva 10 Sokkelielementin alapinnassa kondenssia.

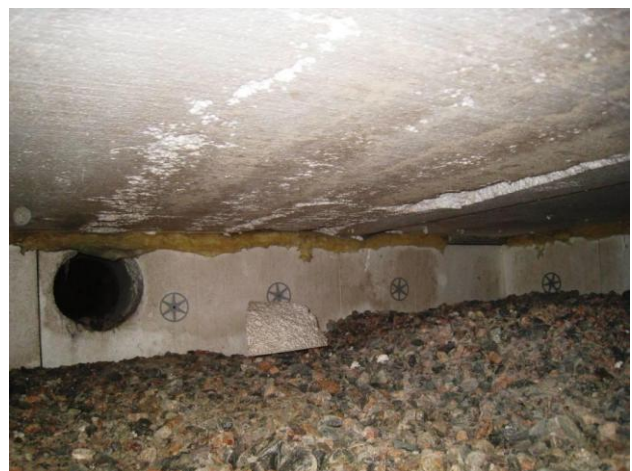
Kuva 11 B-osan päädyssä sokkelielementin alapinnassa ei havaittu kondenssia.

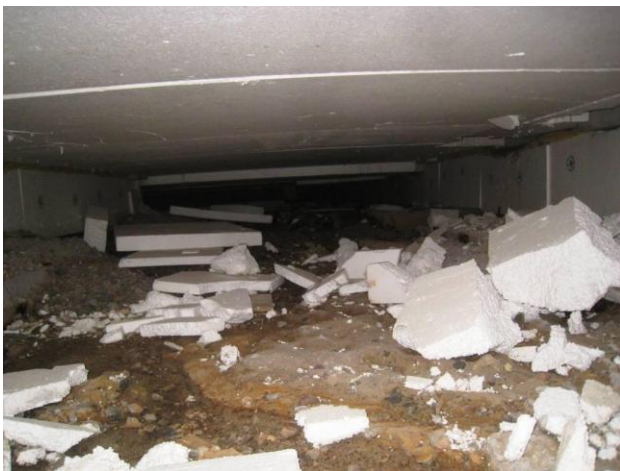
Kuva 12 Alustatilassa runsaasti rakennusjätettä.

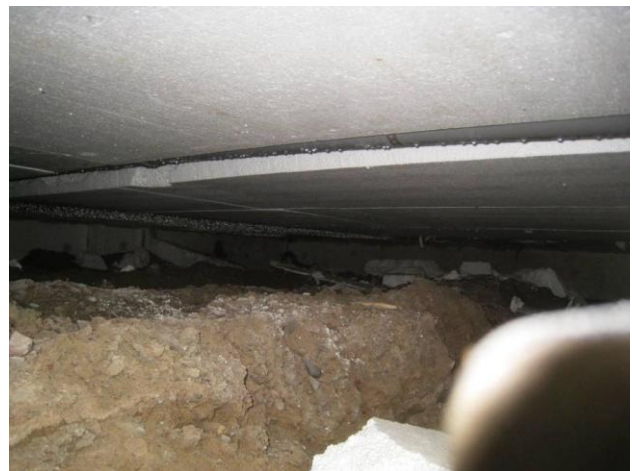
Kuva 13 F-osalla savea ja alustatilan korkeus on alle 400 mm. Polystyreenilevyä irtoamisillaan ontelolaatan alapinnasta.

Mikrobivaurioitunut pintamaa poistetaan ja savea kaavitaan mahdollisuuksien mukaan ulotuen nykytasosta noin 500 - 600 mm syvemmäksi. Tämän jälkeen asennetaan suodatinkangas ja päälle levitetään pestyä sepeliä tai soraa noin 200 - 300 mm. Alustatilan vapaa korkeus tulisi olla 800 mm. F-osalla sokkelipalkkien alaosat täytetään ulkopuolen maanpinnan sortumisen estämiseksi rakennesuunnittelijan ohjeiden mukaisesti. Mikrobivaurioitunutta maapohjaa ei kuitenkaan tule käyttää tähän tarkoitukseen.

Ontelolaattojen alapinnoista irronneet polystyreenilevyt kiinnitetään paikoilleen.

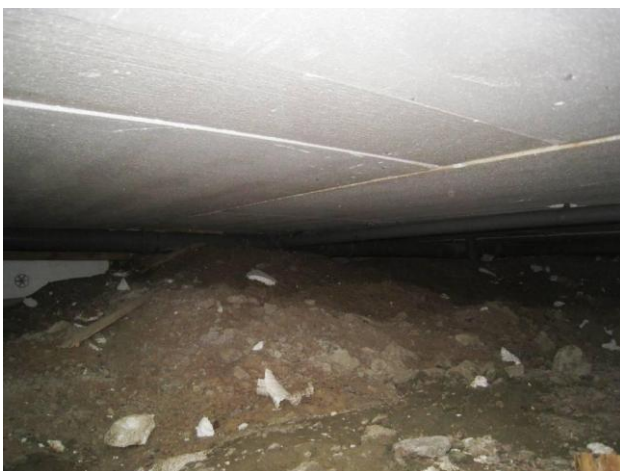
Kuva 14 D-osan keskilinjalla olevan perustuspalkin eteläpuolella täyttöä ei ole tasoitettu.

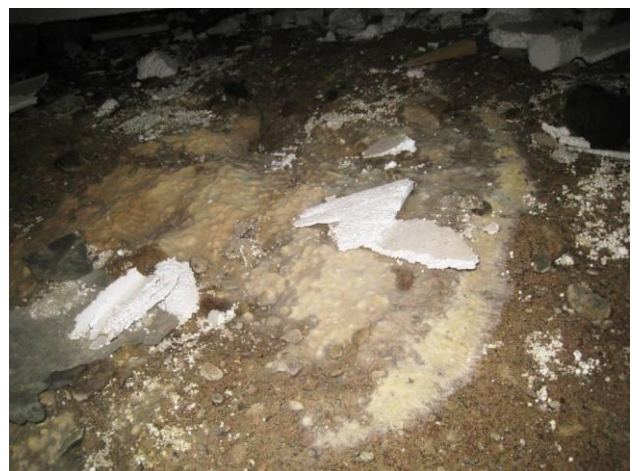
D- ja F -osilla on maanpinta monin paikoin kosteaa. Pahin tilanne on F-osalla 1.kerroksen käytävän alapuolella olevien perustuspalkkien välisellä osuudella. Pinnalla on selvää mikrobikasvustoa (kuva 15) ja voimakasta ”maan” haju. B-osan päädyn alueella tilanne on parempi.

Kuva 15 F-osalla selvää mikrobikasvustoa. Vastaavaa ei havaittu muualla.

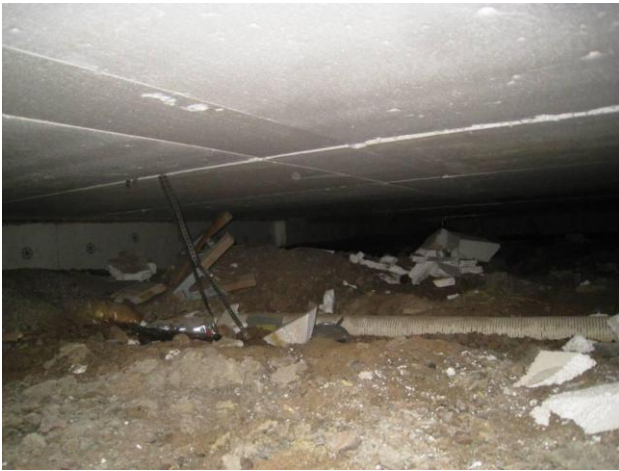
F-osalla on osittain näkyvillä salaojaputkea (*kuva 16*). Putki päättyy perustuspalkin toiselle puolelle ja on tukittu muovilla (*kuva 17*). Salaojitusjärjestelmän olemassaoloa ei ulkopuolelta päästy lumitilanteesta johtuen tarkistamaan.

Kuva 16 Salaojaputkea osittain näkyvillä.

Kohteen salaojajärjestelmän toimivuus selvitetään ja harkinnan mukaan alustatila salaojitetaan ja varustetaan tarkistuskaivoin.

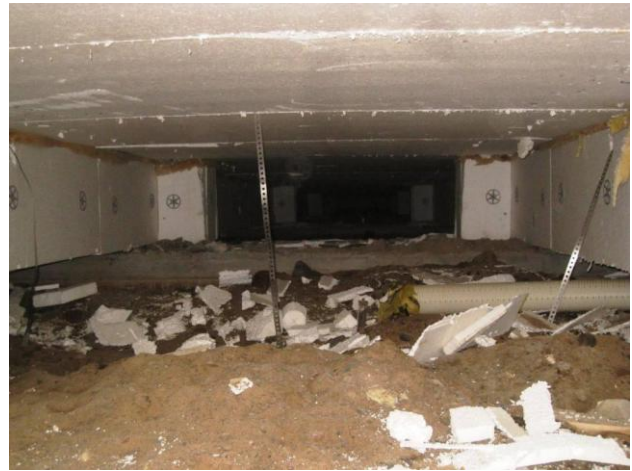
Kuva 17 Salaojaputken pää tukittu muovilla.

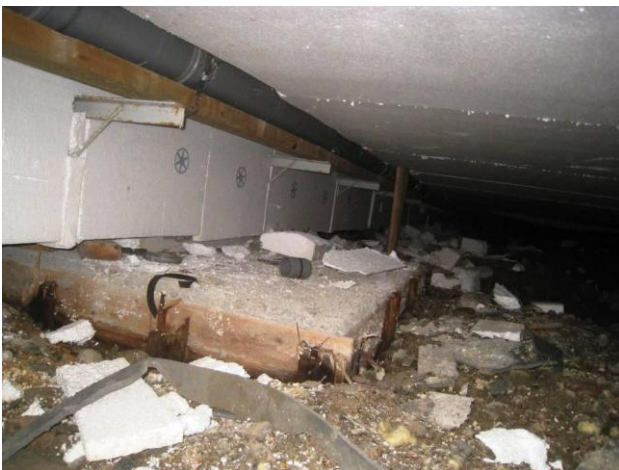
Alustatilassa on muovisia jätevesiviemäriputkia, jotka on kannateltu katosta sinkityillä reikänauhoilla. F-osalla viemäriputkea on lisäksi tuettu perustuspalkkiin kiinnitetyillä T-teräksillä ja em. päälle asetetulla lankulla (*kuva 18*). **Viemärit vaikuttavat lepävään D-osalla osittain myös täyttökerroksen päällä (*kuva 19*). Parissa kohtaa kannakointi on pettänyt ja viemäriputkia on tuettu polystyreenilevyn kappaleilla ja laudan pätkällä (*kuvat 20 ja 21*). Viemäriälvientejä ei ole valettu umpeen mutta savulla kokeillen virtausta ylöspäin ei havaittu (*kuva 22*). Selvityshetkellä D-osalla oli viemäriputkien liitos auennut (*kuva 23*). Vettä on päässyt valumaan jo jonkin aikaa, jolloin täyttökerros on päässyt kastumaan noin 20 m² laajuudella (*kuva 24*). Viemäriputket saatiin kuitenkin liitettyä toisiinsa ja tapahtuneesta mainittiin kouluisännälle. Viemäriputkissa esiintyi paikoin kondenssia.**

Kuva 18 Viemäriputken tuentaa F-osalla. Anturan muottilaudoitus paikoillaan.

Viemäriputkien läpiviennit tiivistetään ao. palon kestäväällä polyuretaanilla. Viemärit eristetään harkinnan mukaan kondenssin estämiseksi ainakin kattosadevesiviemäreiden osalta. Kannatuksia parannetaan.

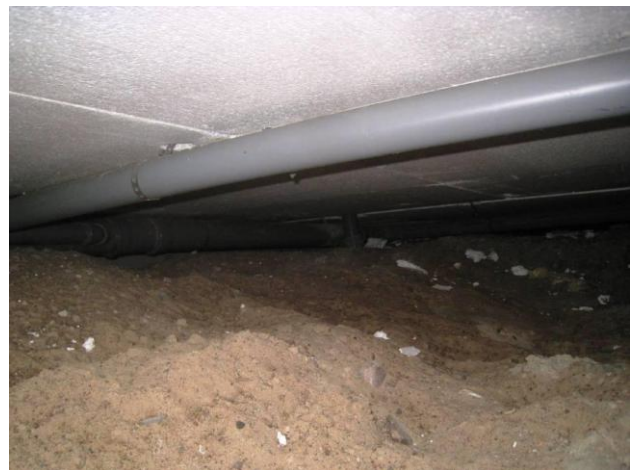
Kuva 19 Viemärit lepävät D-osalla osittain myös täyttökerroksen päällä.

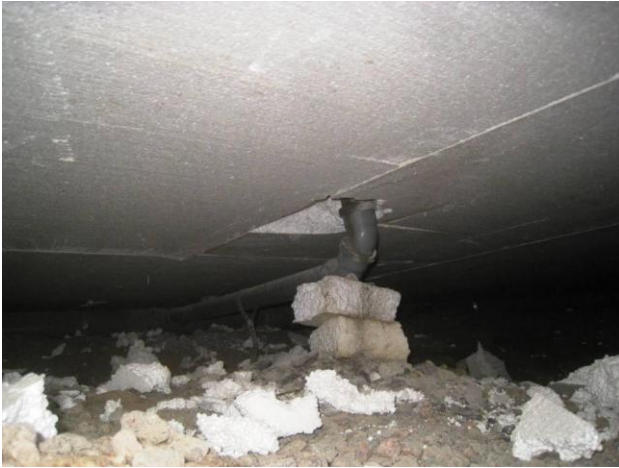
Kuva 20 Viemäriin kannakointi pettänyt. Tuettu polystyreenilevyn kappaleilla,

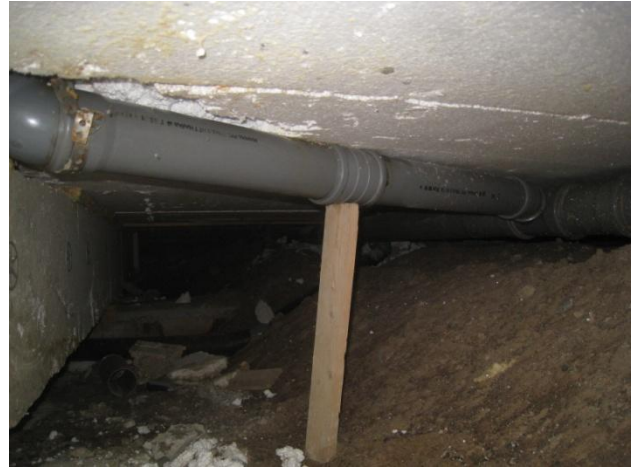
Kuva 21 Tuenta toteutettu laudalla.

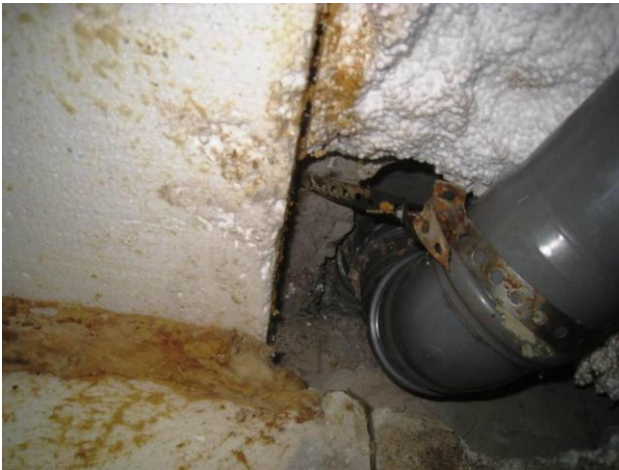
Kuva 22 Viemäriputkien läpivientejä ei ole tiivistetty.

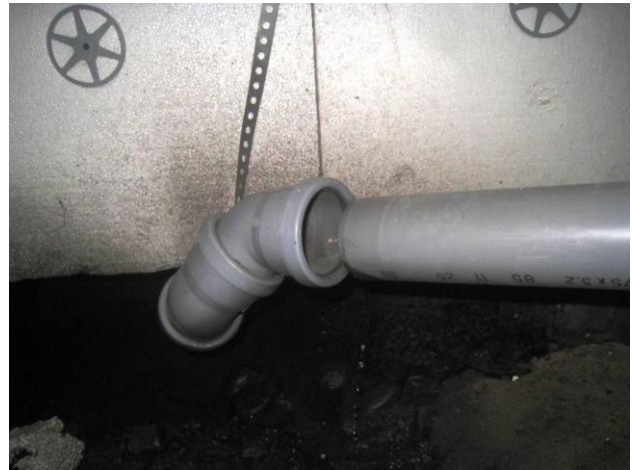
Kuva 23 Selvityshetkellä huomattu avoin liitos, joka korjattiin ASB-Consult Oy:n toimesta.

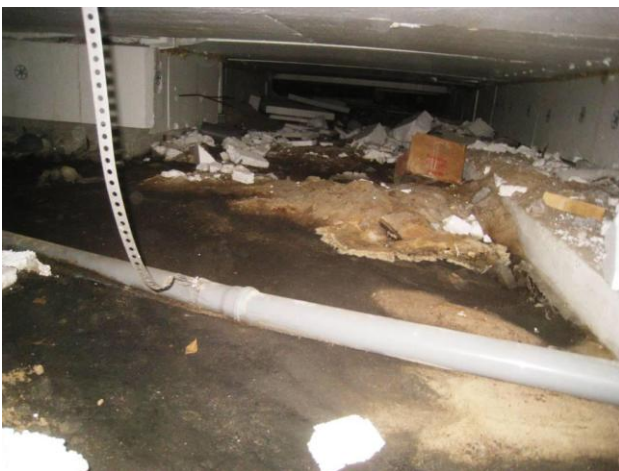
Kuva 24 Vuotoveden (kuva 23) kastelemaa aluetta.
