## **KOSTEUSVAURIOKARTOITUS JA PINTAKOSTEUSMITTAUKSET**

### **Kirkonkylän päiväkoti**

Kyläraitti 12  
01510 VANTAA

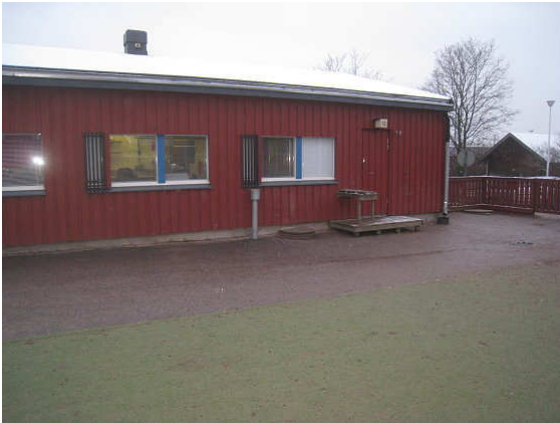
Rakennus on rakennettu pieneen rinnemaastoon, jolloin maa viettää sisäpihalla loivasti rakennukseen päin. Sade- ja sulamisvedet vaikuttavat kuitenkin ohjautuvan sadevesikaivoihin (*kuva 1*).

**Kuva 1** Sade- ja sulamisvedet ohjautuvat sadevesikaivoihin.

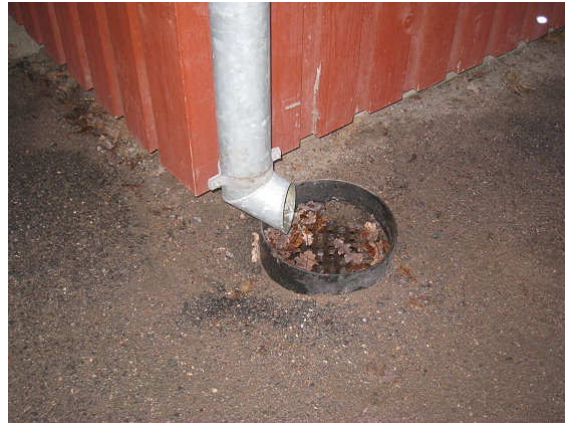
Sisäpihan puolella on asfalttia ja vaimennusalustaa. Alapihan puolella on nurmi- ja sekamaata. Kattosadevedet on johdettu sisäpihan puolella muovisiin rännikaivoihin (*kuva 2*), joissa on valurautarilität. Kaivojen kunto vaikutti hyvältä. Alapihalla kattosadevedet johdetaan loiskekivien päälle. Em. kivet ovat pienet, jolloin kattovettä roiskuu ohi (*kuva 3*).

**Kuva 2** Sisäpihan puolella kattovedet johdetaan kaivoihin.

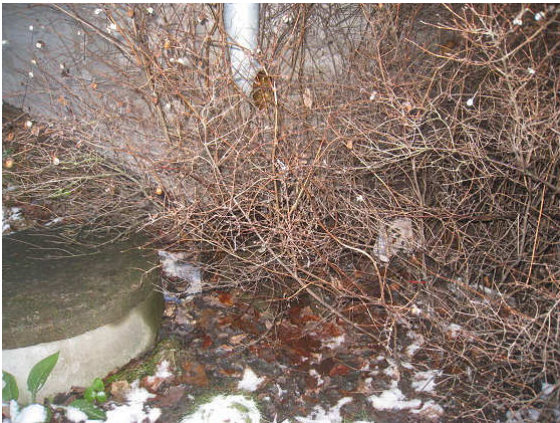
**Kuva 3** Alapihalla rännivettä roiskuu loiskekivien ohi. Kouru on lyhyt.

**Kattosadevesien poistoa parannetaan lounaissivulla.**

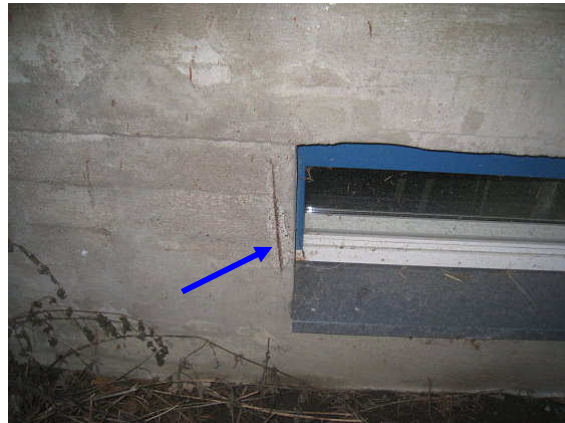
Perusmuurien ulkopinnat ovat kuluneet ja paikoin ruostunutta raudoitusta on näkyvillä (*kuva 4*). Maanpaineseinän kosteuseristeenä on pikisivelyä, joka on ulko- tai sisäpinnassa. Lisäksi on patolevyä (*kuva 5*).

**Kuva 4** Ruostunutta raudoitusta.

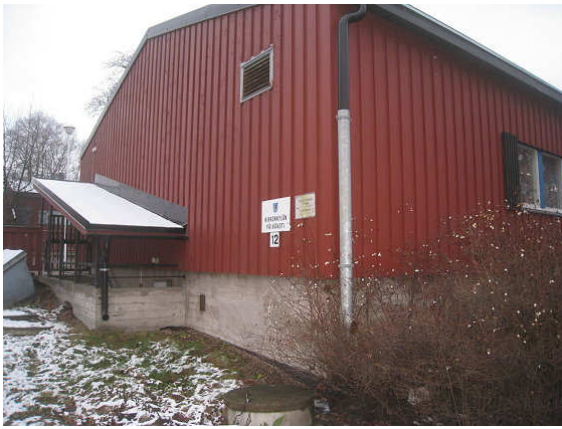
**Kuva 5** Länsikulmalla on näkyvillä patolevyä.

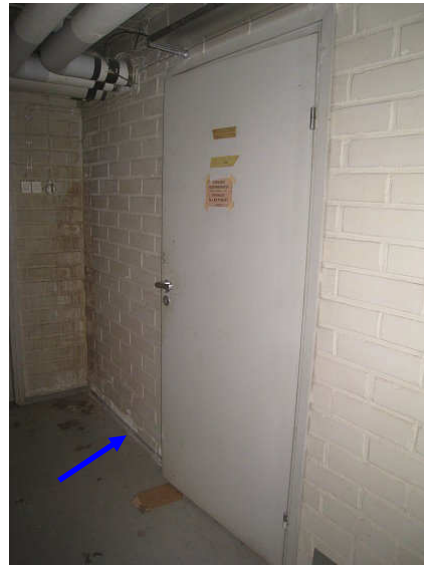
Kellarikerroksen alapohjan rakenteesta ei saatu täyttä varmuutta. Kaakkoispäädystä on sisäänkäynti IV-konehuoneeseen ja yhteisvarastoon sekä alustatiloihin. Sisäpuolisten tiilimuurauksien alaosilla on kosteuden aiheuttamia jälkiä, joissa ei kuitenkaan nyt tehdyissä pintakosteusmittauksissa havaittu normaalista poikkeavia kosteuksia (*kuva 6*).

**Kuva 6** Kellarin tiiliseinien alaosilla kosteuden aiheuttamia jälkiä.

**Alapohjarakenne selvitetään ja tehdään porareikämittaukset tilojen 001, 002,  
003, 004 alueilla kosteusjakauman selvittämiseksi.** Varastossa 009 havaitut hal-  
keamat tiivistetään ao. massoilla.

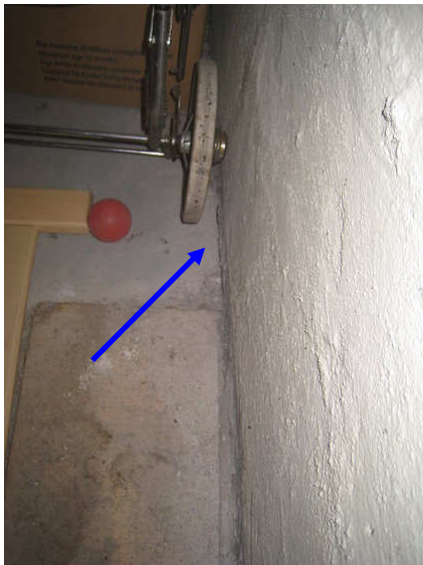
Maanvaraiset lattiat ovat maalatut ja lattiassa on joitakin halkeamia. Lisäksi pintalaatan ja väliseinänä rajalla havaittiin rako tilan 005 (SPK) kohdalla (*kuva 7*). Yhteisvaraston kohdalla on poikittaissuuntainen halkeama myös katossa (*kuva 8*). Pintakosteusarvot vaihtelivat välillä 60 – 92, joista korkeimmat arvot saatiin heti ulkoseinien vierustoilta. Ulkoseinien ja alustatilojen vastaisten seinien alaosien arvot vaihtelivat välillä 50 – 70.

**Kuva 7** Varastossa 009 lattian ja seinän välissä rako.

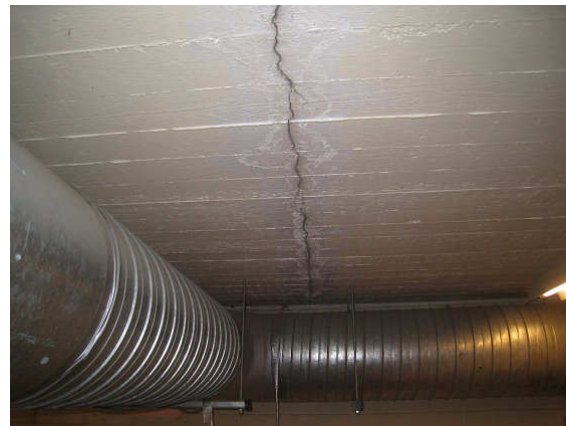
**Kuva 8** Varaston 009 katossa poikittaissuuntainen halkeama.

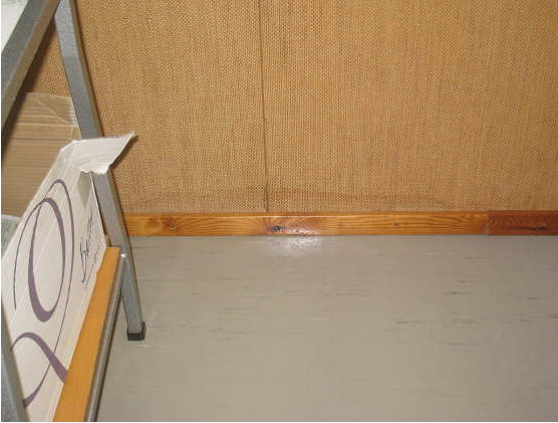
Sisäpuolisena materiaalina on lastulevy, joka paikoin verhottu kangaspintaisella puukuitulevyllä. Ruokailu/ lepohuoneen 4 ulkoseinän alaosalla havaittiin sisäverhouslevyissä tummentumia (*kuva 9*). Leikki- ja lepohuoneen 6 ulkoseinän sisäverhouslevyn yläosalla havaittiin pienellä alueella pieni tummentuma (*kuva 20*)

**Kuva 9** Sisäverhousseinälevyn alaosalla todennäköisesti siivousveden aiheuttamia jälkiä.

**Märkätilojen peruskorjaustarve harkitaan erikseen, mutta pintamateriaalien uusimisaika on kohta edessä. Pesu-/ WC-tilan 19 suihkunurkan pintakosteudet ovat koholla. Muovimaton alle voi päästä vettä lattiakaivon puutteellisen asennuksen seurauksena. Muut sisätilat kunnostetaan tarpeen mukaan. Erityisesti kangaspintaiset sisäverhouslevyt ovat ongelmalliset niihin kerääntyvän pölyn yms. takia, mikä aiheuttaa oireita allergisille. Tilassa 4 sisäverhouslevyjen alaosilla havaitut tummentumat ovat todennäköisesti siivousveden aiheuttamia. Tilan 6 sisäverhouslevyn tummentuma voi olla kondenssin aiheuttama.**

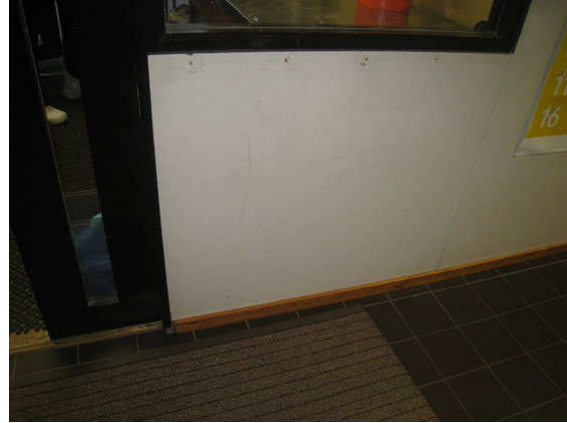
Väliseinät ovat puurakenteisia lastulevyseiniä, joiden rungot lähtevät ainakin kantavien väliseinien osalta lattiapintaa alemmaksi. Väliseinissä ei havaittu merkittäviä vikoja, lähinnä normaalia kulumista ja kolhuja sekä muutamassa kohdassa levyt ovat hieman turvonneet kosteuden vaikutuksesta (*kuva 10*). Märkätilojen ja keittiön seinissä on muovitapettia, joka vaikutti vielä tyydyttäväkuntoiselta.

**Kuva 10** Lastulevyssä kosteuden aiheuttamia kupruja.

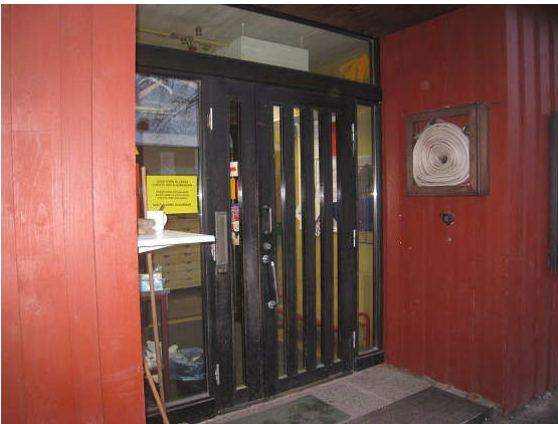
Pääsisäänkäynnin ovet ovat puulasiovia, joiden maalipinnat ovat kuluneet säärasituksen ja käytössä (*kuva 11*). Ovien kunto on välttävä.

**Kuva 11** Ulko-oven maalipinnat ovat kuluneet.

**Ulko-ovien ulkopinnat kunnostetaan.** Pinnat huoltomaalataan tarvittavin osin ja tar-  
kistetaan käynti ja tiiveys sekä huolletaan salvat ja lukot. Vaihtoehtoisesti ovet uusitaan.

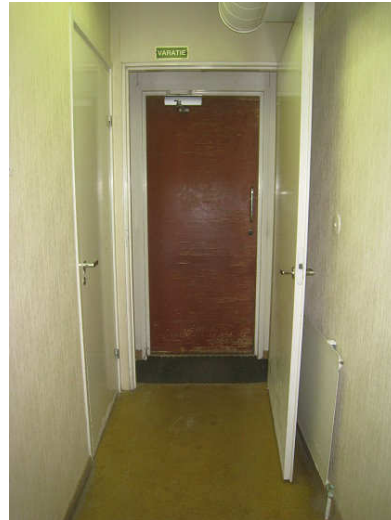
**Keittiön ulko-ovi ulkopinnaltaan lautaa ja sisäpinta on maalattua levyä, todennäköisesti vaneria joka hilseili voimakkaasti. Ovi ei sulkeudu tiiviisti (*kuva 12*).**

**Kuva 12** Keittiön ulko-oven sisäpinnat maali hilseilee voimakkaasti.

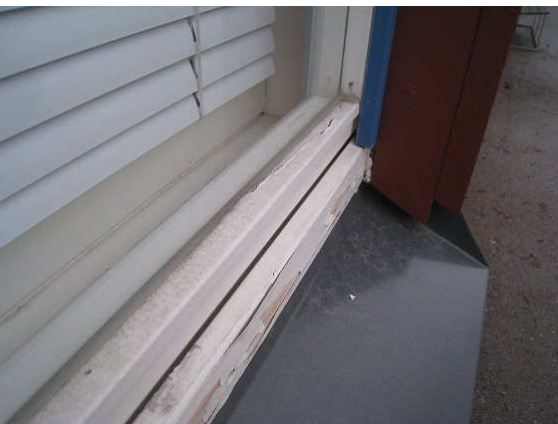
Ikkunat ovat puurakenteisia sisään aukeavia 3-kertaisia MSE –ikkunoita, jotka eivät ole alkuperäisiä. **Ulkopuolella puiset alalistat kaareutuvat irti karmista, jolloin sadevedellä on mahdollista päästä vesipellin taakse rakenteeseen (*kuva 13*).** Lisäksi **maalipinnat ovat kuluneet.** Varsinaisia kosteusvaurioita ei havaittu.

**Kuva 13** Ikkunan alalista kaareutuu irti karmista, jolloin sadevettä voi päästä ulkoseinärakenteeseen.

**Ikkunoiden osalta selvitetään kaareutuneiden alalistojen taustat ja asennus kor-  
jataan siten, ettei sadevettä pääse rakenteisiin. Vaurioituneet pinnat huoltomaalaa-  
lataan.**

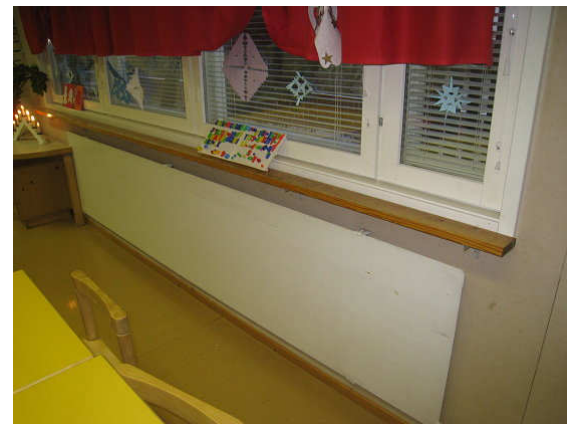
Sisätiloissa mm. ryhmähuoneessa 10 on ikkunalauta lähellä ikkunaa (*kuva 14*), jolloin patterilta nouseva lämmin ilma ei pääse ikkunalle. Tämä voi tuntua kylmän hohkana vähentäen viihtyisyyttä ja ikkuna voi huurtua.

**Kuva 14** Ikkunalauta on liian lähellä ikkunaa.

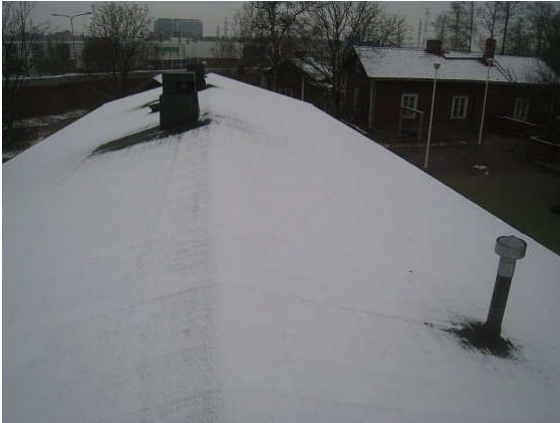
Vesikatto on karjakaton mallinen ja vesikatteena on liuskesirotepintainen bitumihuopa. Tarkistushetkellä katolla oli lumipeite. Läpivientinä on 2 kpl tuuletuspuhaltimia, tuuletusviemäri ja kattoluukku, jotka vaikuttivat tiiveiltä. Lunta oli sulanut puhaltimien kohdalla (*kuva 15*).

**Kuva 15** Puhaltimien kautta tuleva lämmin ilma on sulattanut lunta.

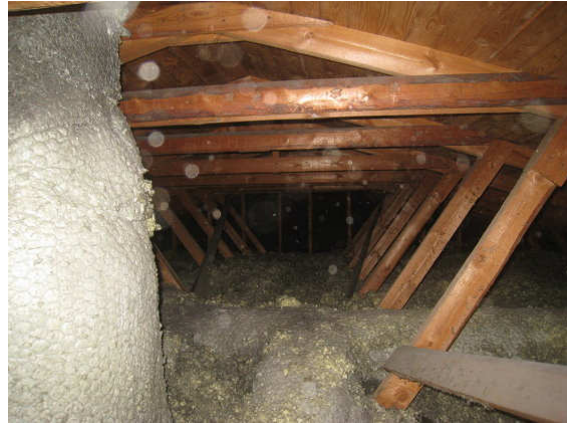
Yläpohjaan on sisäänkäynti kattoluukun kautta. Puutavara vaikutti kuivalta ja pääosin terveen väriseltä (*kuva 16*). Vanhoja tummia vesijälkiä on mm. läpivientien kohdilla aluslaudoituksessa (*kuva 17*). Yläpohja tuulettuu vain lyhyiden sivuräystäiden kautta ja voi näin ollen olla puutteellinen.

**Kuva 16** Yläpohja.

**Yläpohjan tuulettumista tulisi tehostaa päätykolmioihin asennettavilla venttiileillä.**

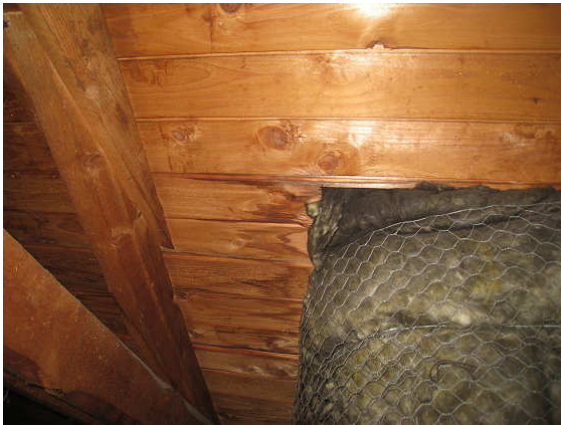
**Kuva 17** Läpiviennin kohdalla aluslaudoituksessa vesijälkiä

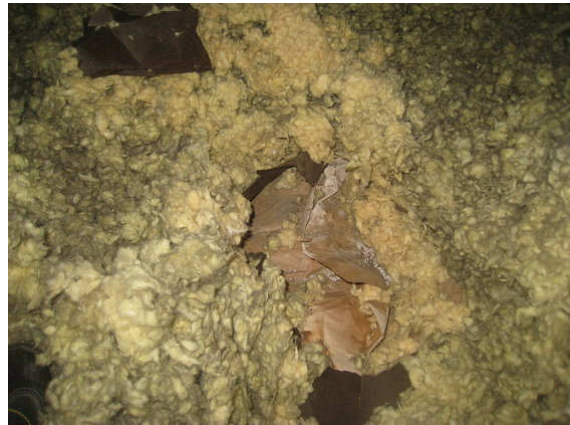
Yläpohjaa on lisälämmöneristetty puhallusvillalla, jota tarkastelukohdalla on noin 200 mm. **Puhallusvillan alla on tervapaperi ja sen alla vanha eristyspaperi, jossa oli**

**kosteuden aiheuttamia jälkiä (kuva 18).** Eristyspaperin alla on 150 mm mineraalivilla ja alimmaisena rakennuspaperi. Kulkusiltoja ei ole.

**Kuva 18** Puhallusvillan ja mineraalivillan välissä eristyspaperia, jossa kosteuden aiheuttamia jälkiä.

**Yläpohjan tulisi olla ilmatiivis, jolloin vialliset läpiviennit, mm syvennyksissä olevat valaisinkotelot ja IV-kanavien ja muiden kattovalaisimen läpiviennit tarkistetaan ja puutteet korjataan. Mineraalivillan ja puhallusvillan välissä oleva eristyspaperi poistetaan kondenssiriskin takia.**

**Toisessa vaihtoehdossa eristepaperin poistamisen lisäksi yläpohjaan asennetaan höyrynsulkumuovi rakennesuunnittelijan ohjeiden mukaisesti. Tämä on selvästi kalliimpi ja työläämpi vaihtoehto mutta soveltuu, jos katon sisäpinnat uusitaan.**

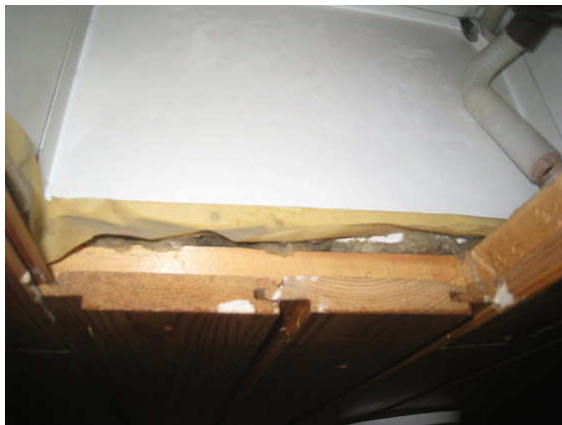
Sisätilojen puolella tilassa 12 avattiin katossa olevaa suojaluukku, jonka alta paljastui metallinen valaisinkotelo. **Em. kotelon ja kattolaudoituksen välinen teippaus oli irronnut ja välistä pilkisti mineraalivillaa (kuva 19).** Raosta voi päästä kosteaa sisäilmaa yläpohjaan.

**Kuva 19** Valaisinkotelon kohdalla ei ole ilmasulkua.

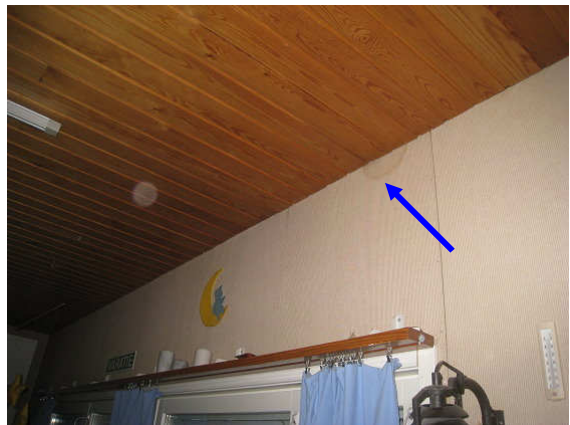
**Kuva 20** Yksittäinen tummentuma sisäverhoulevyn yläosalla.

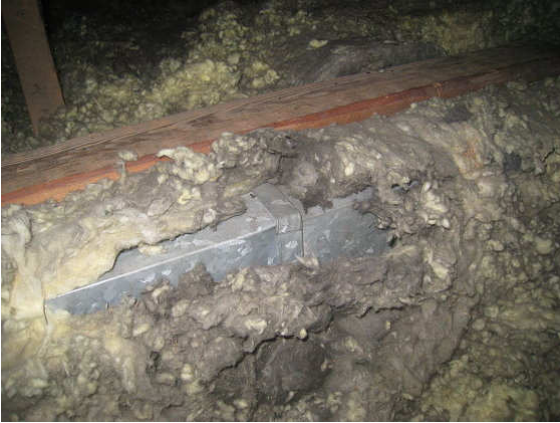
**Yläpohjassa on villaeristeisiä IV-kanavia, joista suorakulmaisen runkokanavan eristys oli osin puutteellinen (kuva 21).**

**Kuva 21** Runkokanavan eristys osin puutteellinen.

**Ilmanvaihdon toiminta tarkistetaan ja varmistetaan, että henkilökunta käyttää sitä oikein. Mahdollisesti likaiset kanavat nuohotaan, säädetään ilmapirrat ja tarkistetaan ilmanvaihdon tasapaino. Yläpohjassa olevien IV-kanavien eristyksiä parannetaan. Ulkoseinässä olevan tuloilmasäleikön yläpuolelle ja sivuille tulisi asentaa suoja estämään sadeveden ja lumen pääsy.**

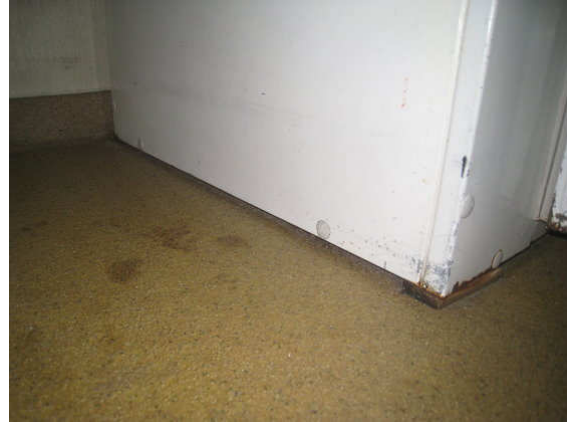
Keittiötiloissa betonilattiassa on pintana/ vesieristeenä akryylibetonia, jossa on holkkalistakorotukset seinille. Seinillä on muovitapettia ja sivustalla, jossa on astiapesukone on lisäksi keraamista laatoitusta. **Perkaustilassa 13 on kylmäkaapin alla puiset koro-kepalat, jotka ovat kosteusvaurioituneet (kuva 22).** Akryylibetonissa on halkeamia perkaustilan 13 ja keittiö 14 oviaukon kohdalla (kuva 23). Pintakosteusarvot vaihtelivat välillä 52 – 60. Kuivavarastossa (16) lattia on maalattu ja arvot vaihtelivat välillä 62 – 80. Korkein lukema saatiin ulkoseinien kulmassa.

**Kuva 22** Perkaustilan 13 kylmäkaapin alla kosteusvaurioituneet korokepalat.

**Keittiön perkaustilassa 13 olevan kylmäkaapin kosteusvaurioituneet puiset koro-kepalat poistetaan ja korvataan kosteutta kestäväillä materiaaleilla.**

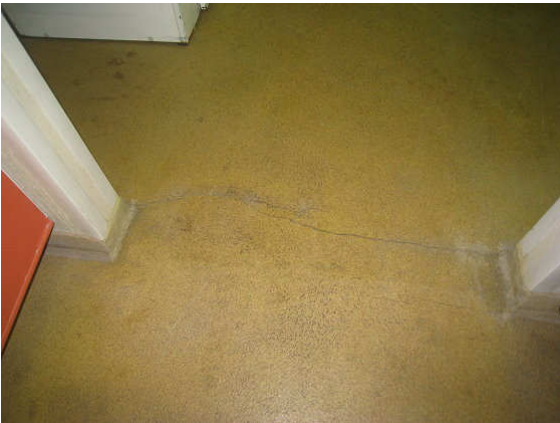
**Kuva 23** Keittiön massalattiassa halkeama.

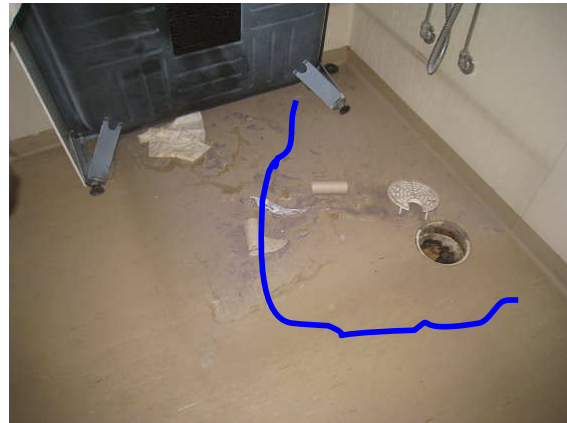
**Wc- ja pesutilan lattiassa on muovimatto. Pintakosteusarvot vaihtelivat välillä 57 – 96, joista korkeimmat arvot saatiin suihkunurkasta (kuva 24).** Seinillä on muovitapettia. Suihkunurkkauksessa olevan vesipisteen alapuolella (kuva 25) lastulevyrakenteisessa seinässä pintakosteusarvot vaihtelivat välillä 44 – 50, kun hieman kauempana arvo oli 30.

**Kuva 24** Suihkunurkan kohdalla lattiassa koholla olevia pintakosteuksia.

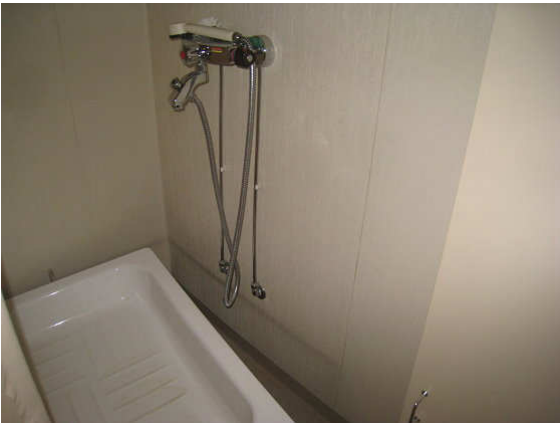
**Kuva 25** Suihkusekoittajan alapuolella seinässä kohonneita pintakosteuksia.

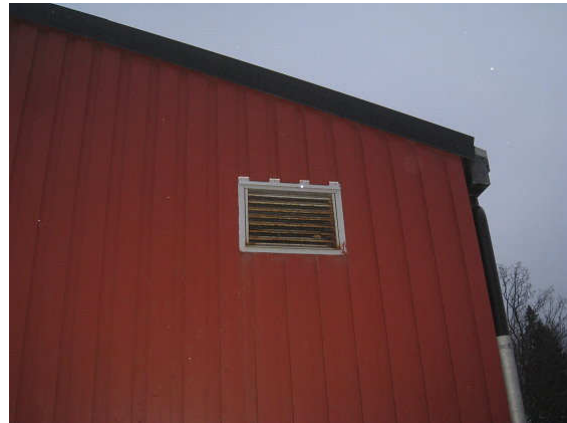
Ilmanvaihtoratkaisuna on koneellinen tulo- ja poistoilmanvaihto. Alkuperäiset koneet ovat kellarikerroksessa olevassa IV-konehuoneessa. Lisäksi vesikatolla 2 puhallinta. Ilmanottosäleikkö on luoteispäädyssä ja sitä ei ole suojattu riittävästi viistosateelta (kuva 26).

**Kuva 26** Ilmanottosäleikköä ei ole suojattu.

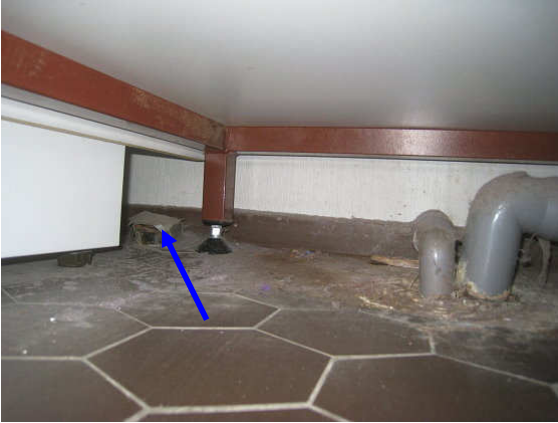
Lattiakaivot ovat pääosin valurautaa. Lisäksi on muovi- ja teräsviemäriä. **Pyykink. ti-  
lassa 2 on kalusteiden alla teipillä tulpattu viemärin pää, joka vaikutti epävar-  
malta (kuva 27).** Pinnat ovat likaiset.

**Kuva 27** Teipillä tulpattu viemärin pää. Pölyä kalusteiden alla pyykink. tilassa 2.

**Kellarikerroksen käsipesualtaan vuotava poistoputken liitos korjataan. Käytöstä poistetut viemärit tulpataan huolellisesti.**
