KUNTOARVIO
KIRKONKYLÄN PÄIVÄKOTI

KIRKONKYLÄN PÄIVÄKOTI ja LISÄTILAT

LVIRS- TEKNINEN KUNTOARVIO

Kuntoarvion ajankohta: 10.11.2009 – 26.04.2010
Raportin päiväys: 05.05.2010
Tilaaajan yhteyshenkilö: Mikko Krohn, Vantaan kaupunki, (09) 839 22377

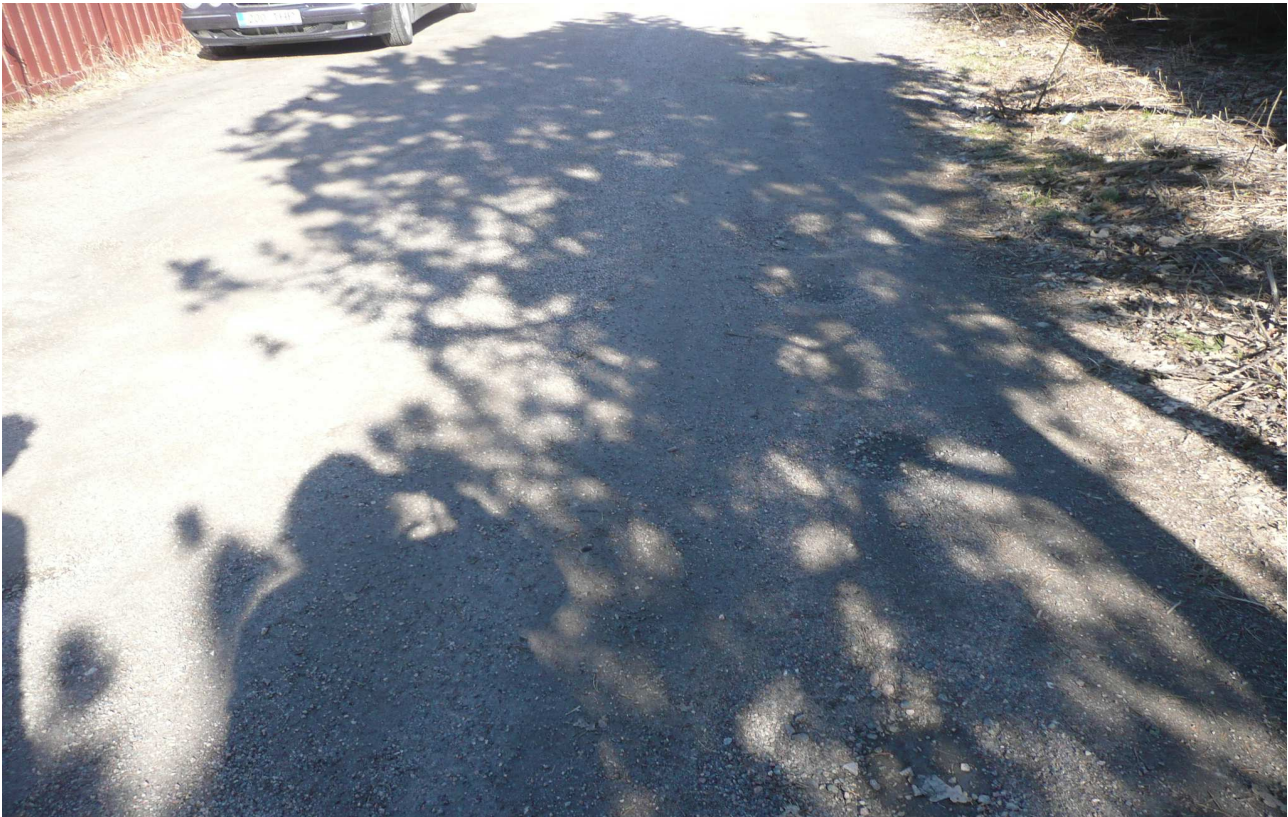
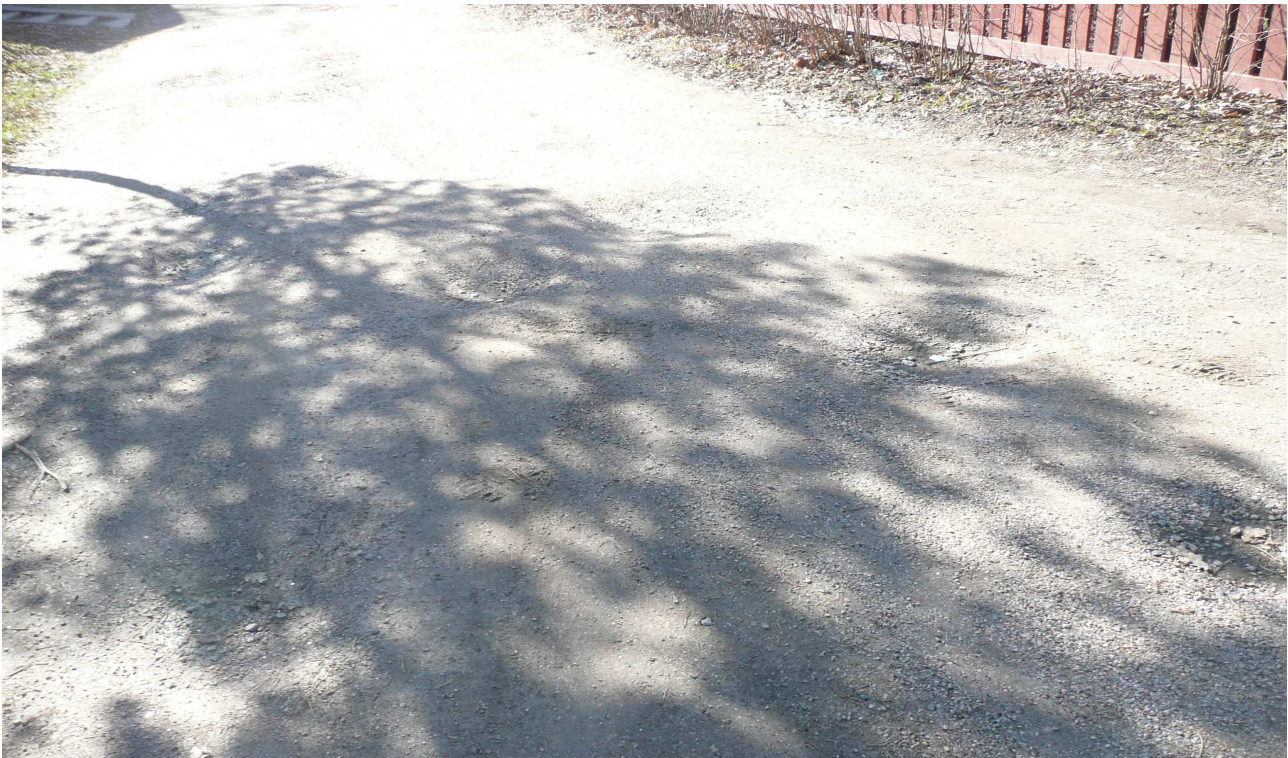
RAK-kuva 1. Yleiskuva ajoväylästä.

Tuusulan väylän puoleisella sivulla on sora- ja hiekkapintainen ajoväylä. Ajoväylällä on pahoja roudan aiheuttamia vaurioita (**RAK- kuvat 1 ja 2**). Ajoväylä olisi syytä asfaltoida tarkastelujakson alkupuolella.

Sorapintaisen ajoväylän asfaltointi. Toimenpiteet tulee suorittaa vuonna 2011.

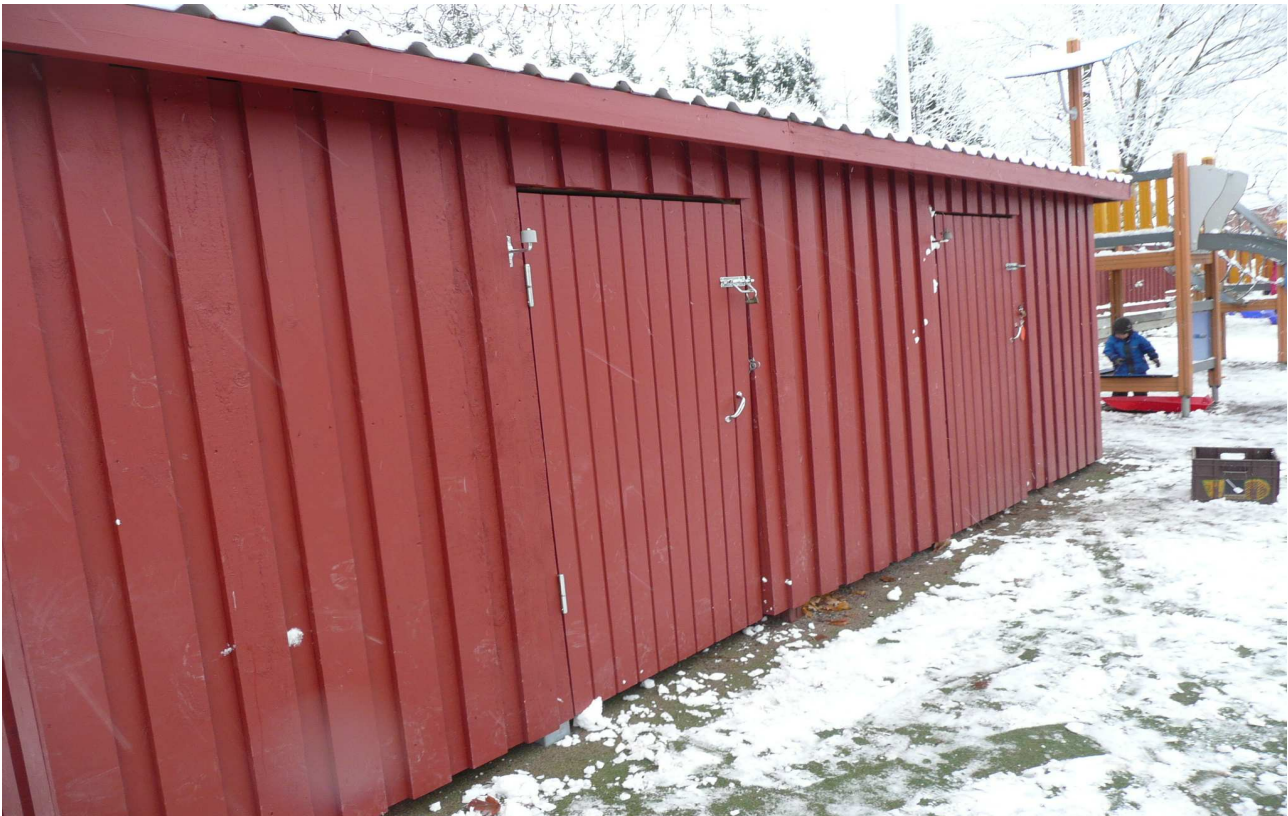
RAK-kuva 3. Varasto on hyvässä kunnossa.

Varaston ulkopuolen huoltomaalaus. Toimenpiteet tulee suorittaa vuonna 2015.

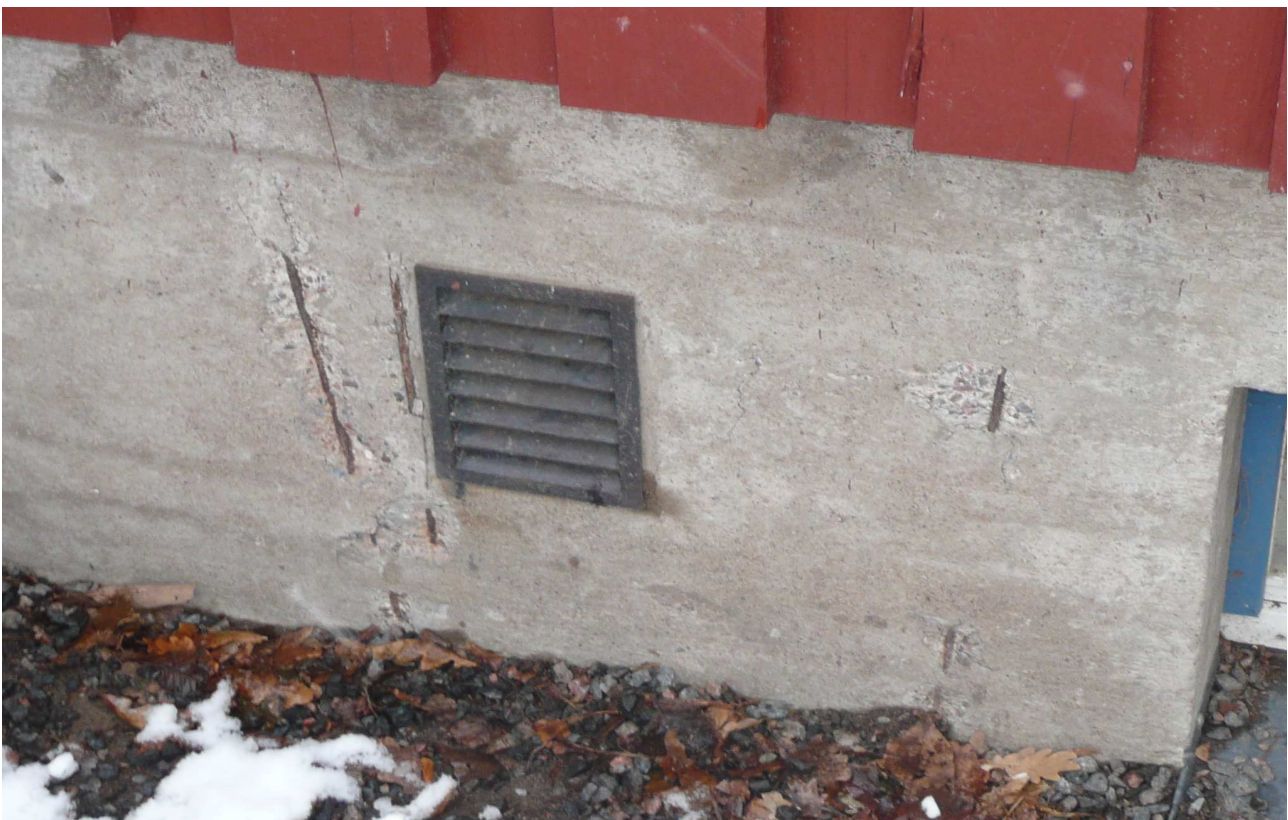
Sokkelit ovat betonirakenteisia, lautamuottikuvioisia pinnoittamattomia sokkeleita. Sokkelit ovat suhteellisen tyydyttävässä kunnossa. Muutamissa kohdissa on näkyvissä ruosteisia betoniteräksiä (RAK- kuva 4). Lisäksi lisärakennuksen sokkelissa on halkeama (RAK- kuva 5). Sokkelipintojen paikalliset korjaukset tulisi suorittaa tarkastelujakson alkupuolella.

RAK-kuva 4. Yleiskuva sokkelista, jossa on näkyvissä ruosteisia betoniteräksiä.

Sokkelin halkeaman korjaus ja ruosteisten terästen piikkaus, puhdistus, ruostesuojaus sekä laastipaikkaus. Toimenpiteet tulee suorittaa vuonna 2011.

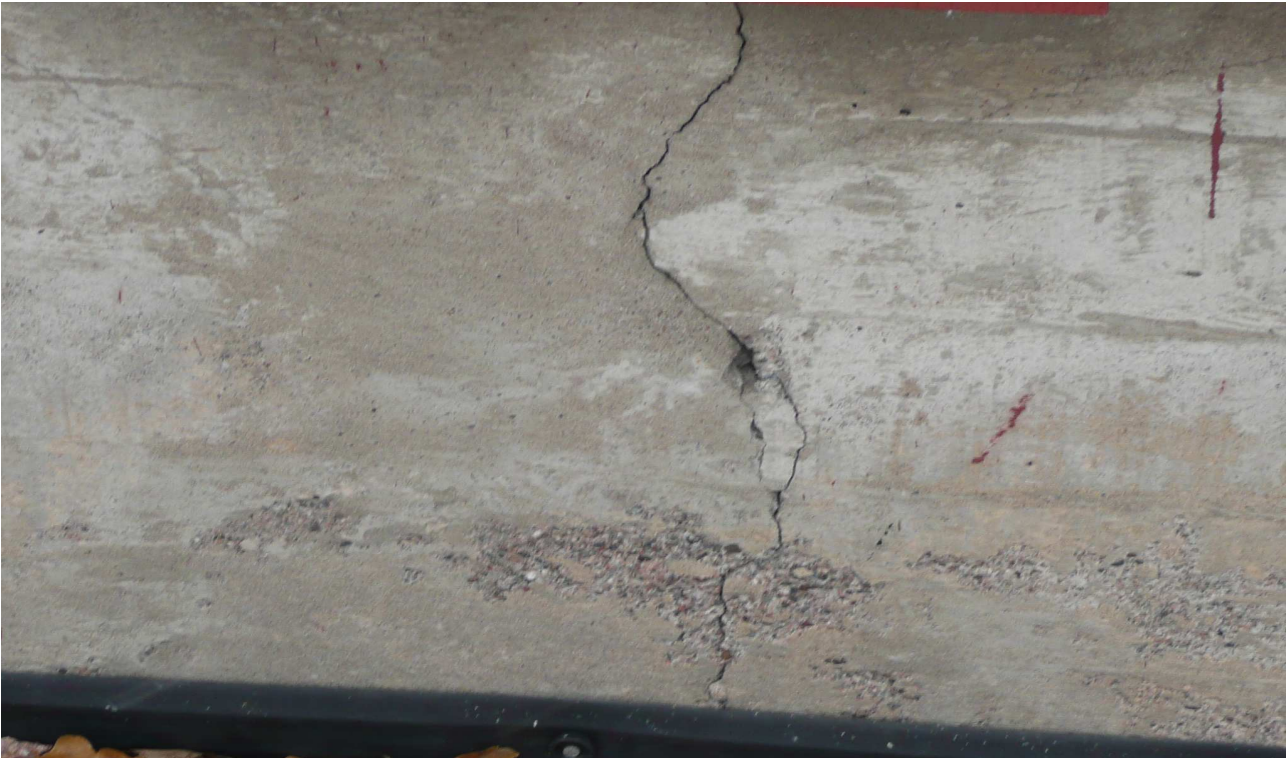
RAK-kuva 5. Lisärakennuksen sokkelissa on halkeama.

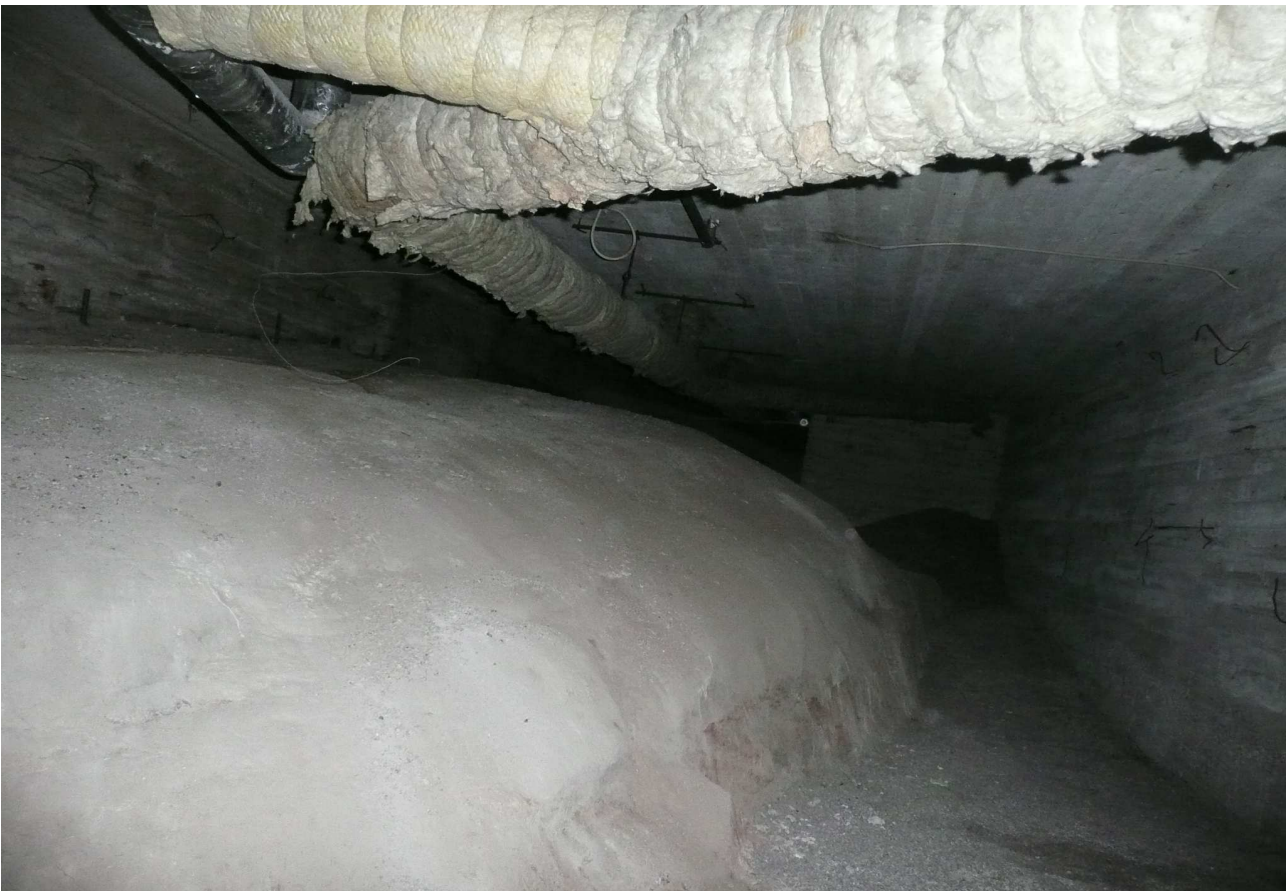
Kiinteistökatselmuksessa tehtyjen havaintojen perusteella päiväkodin alapohjana toimii osittain betonirakenteinen kantava tuuletettu alapohja. Päiväkodin alapohja on osittain myös maanvarainen teräsbetonilaatta. Lisärakennuksen alapohja on betonirakenteinen kantava tuuletettu alapohja. Alapohjat ovat rakenteellisesti kunnossa (RAK- kuva 6 ja 7). Ei huomautettavaa.

RAK-kuva 6. Yleiskuva päiväkodin alustatilasta.

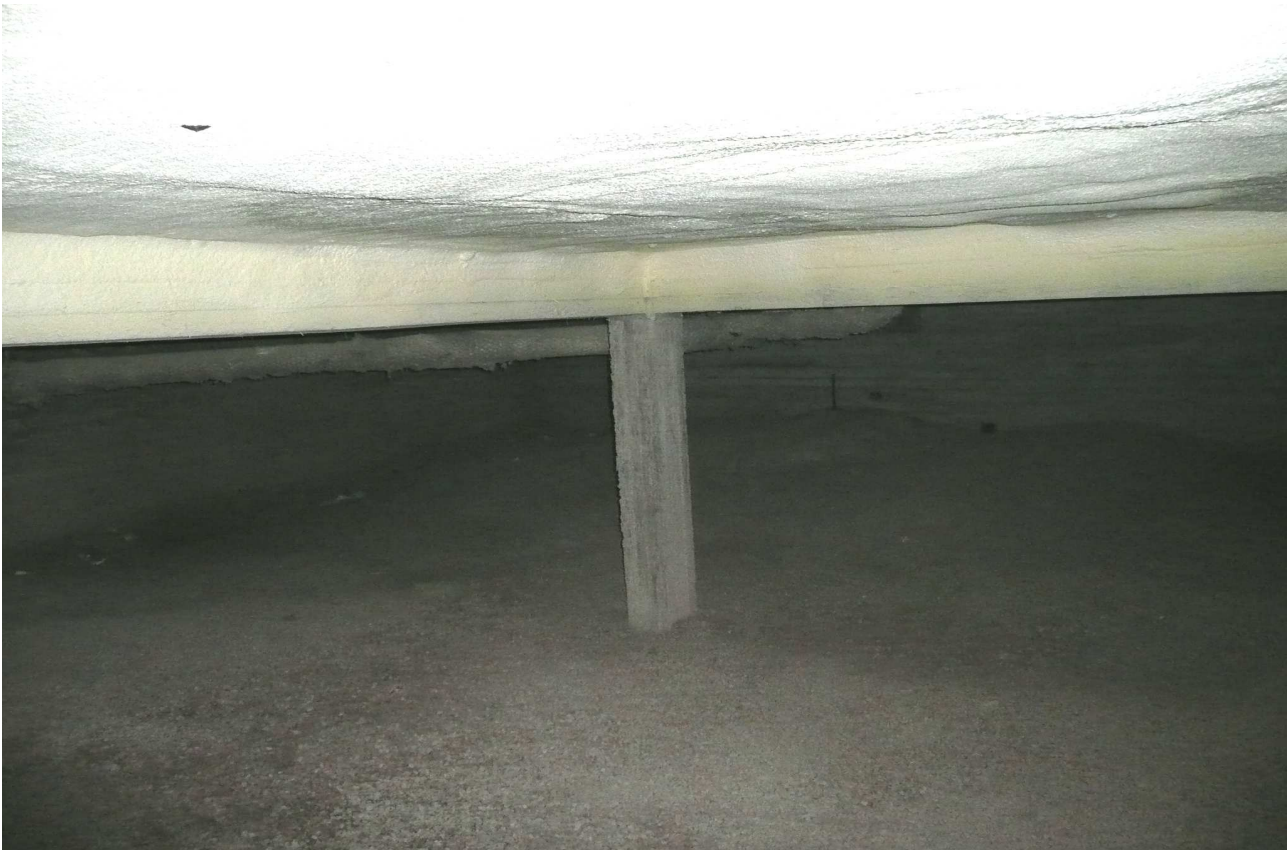
RAK-kuva 7. Yleiskuva lisärakennuksen alapohjasta.

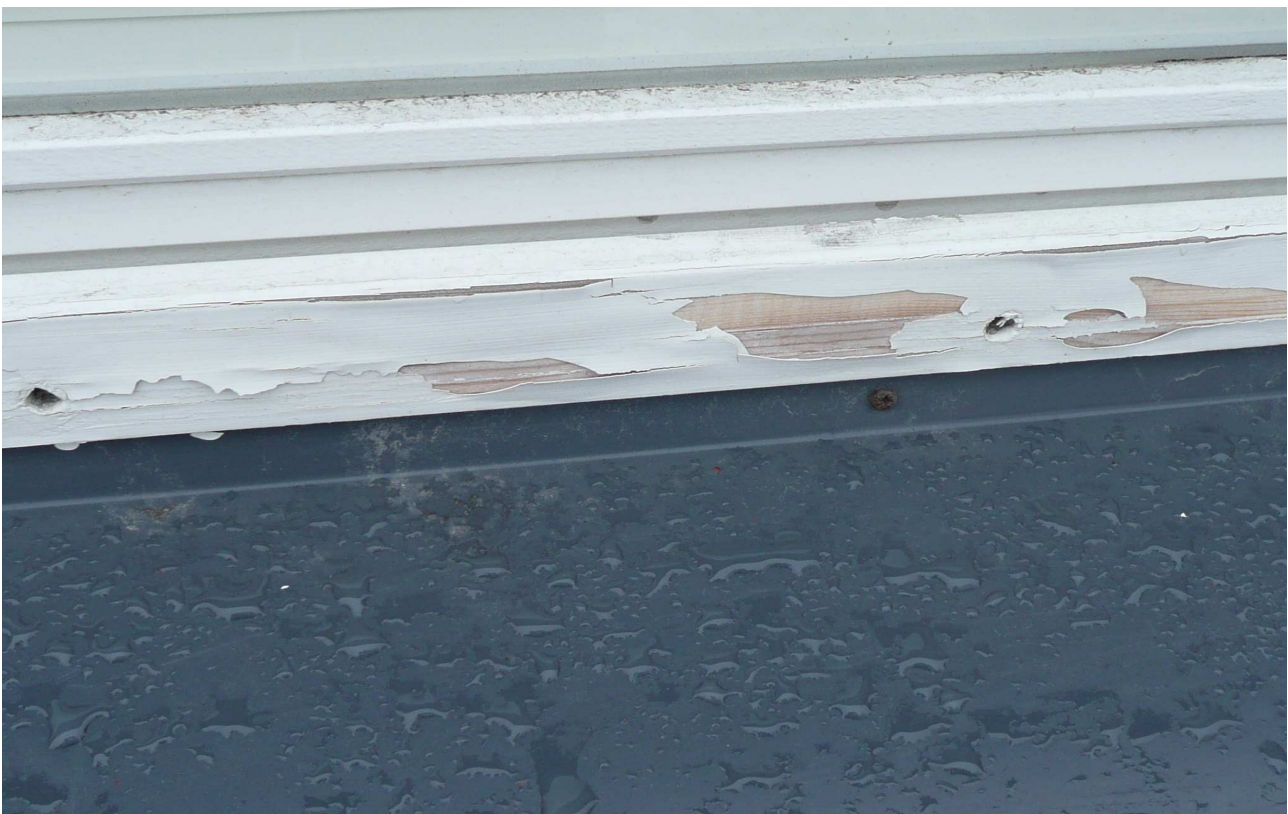
Puuikkunat ovat hyvässä kunnossa. Päiväkodin ulkopuolteissa on muutaman listan osalta maalipinnan irtoilua (RAK- kuva 8). Vaurioituneiden ikkunalistojen uusinta on syytä suorittaa tarkastelujakson alkupuolella ja ikkunoiden maalaus-kunnostus tulee suorittaa tarkastelujakson loppupuolella.

RAK-kuva 8. Yleiskuva päiväkodin ikkunoiden ulkopuitteista.

Uusitaan maalipinnaltaan vaurioituneet puulistat. Toimenpiteet tulee suorittaa vuonna 2010.

Puuikkunoiden ulkopuolteen huoltomaalaukset. Toimenpide tulee suorittaa vuonna 2017.

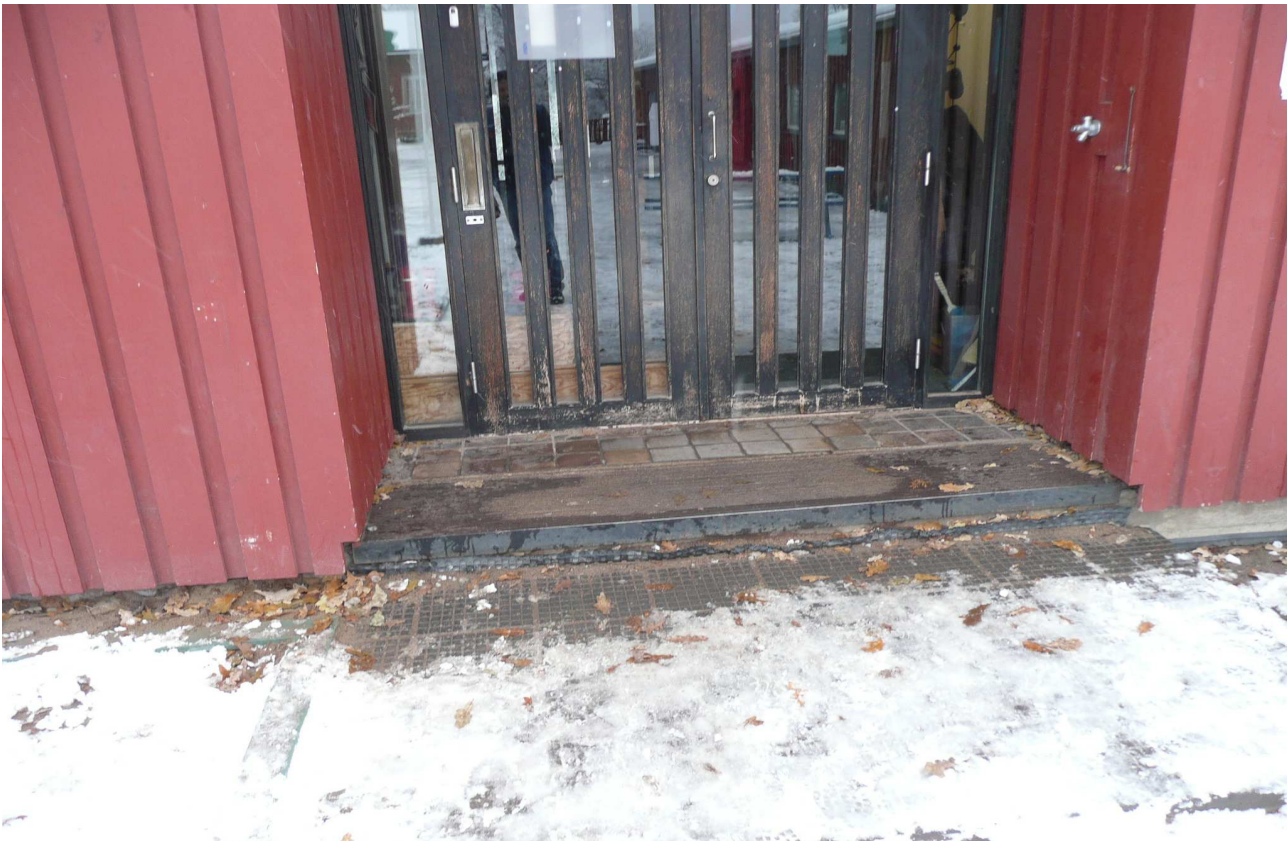
Puuovissa esiintyy melko voimakasta pinnan kulumista (RAK- kuva 9). Lisäksi osa ovista ei sulkeudu kunnolla. Päiväkodin ulko-oville on syytä suorittaa kunnostustoimenpiteet (lukkojen ja helojen korjaukset ja uusimiset) ja maalaus-kunnostukset. Toimenpiteet tulee suorittaa tarkastelujakson alkupuolella.

RAK-kuva 9. Puuovissa esiintyy melko voimakasta pinnan kulumista.

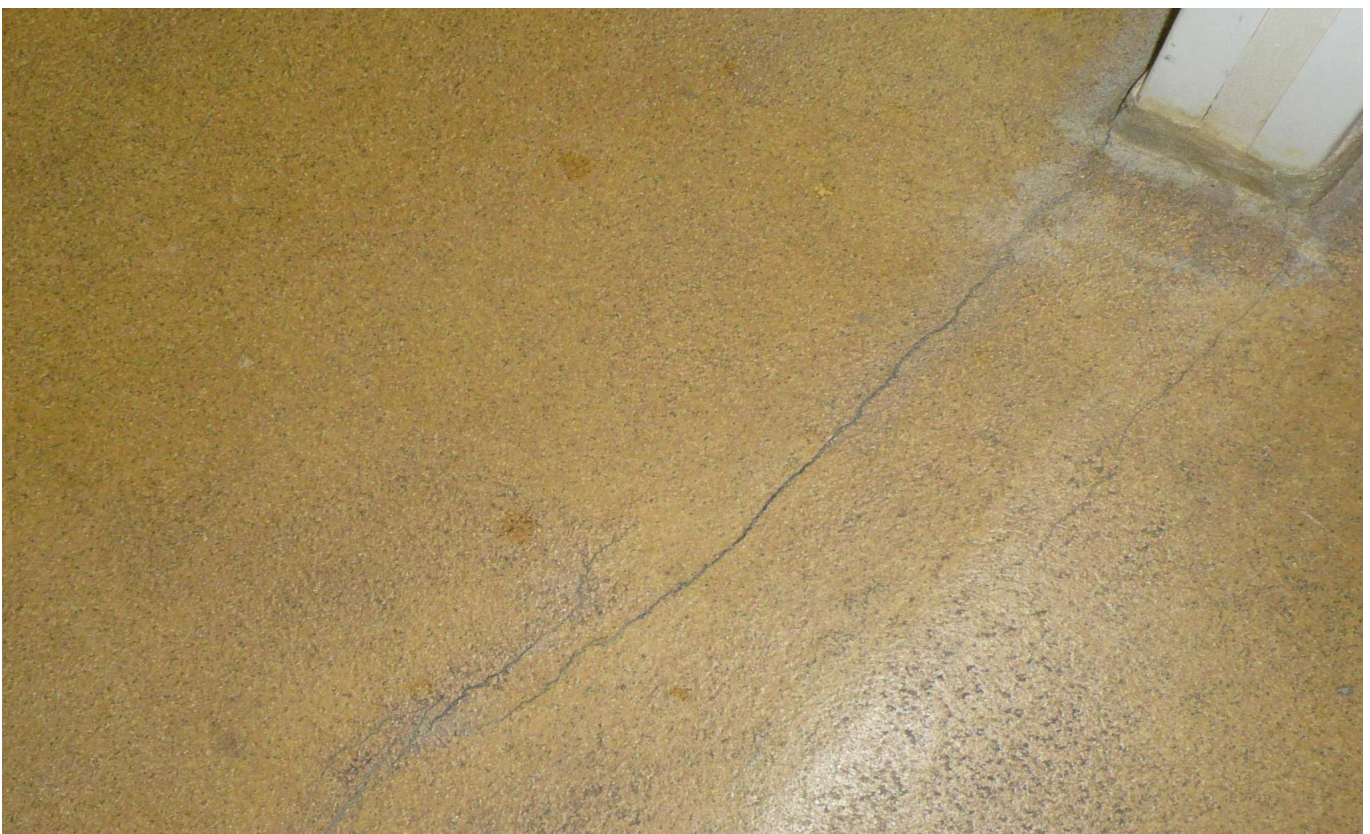
- Päiväkodin muovilattiapäällysteissä esiintyy kulumia
- Keittiön lattiassa on halkeamia (**RAK- kuva 10**)
- Päiväkodin seinäpinnoissa on kulumia
- Lisärakennuksen sisäpinnat ovat hyvässä kunnossa.

RAK-kuva 10. Keittiön lattiassa on halkeamia.

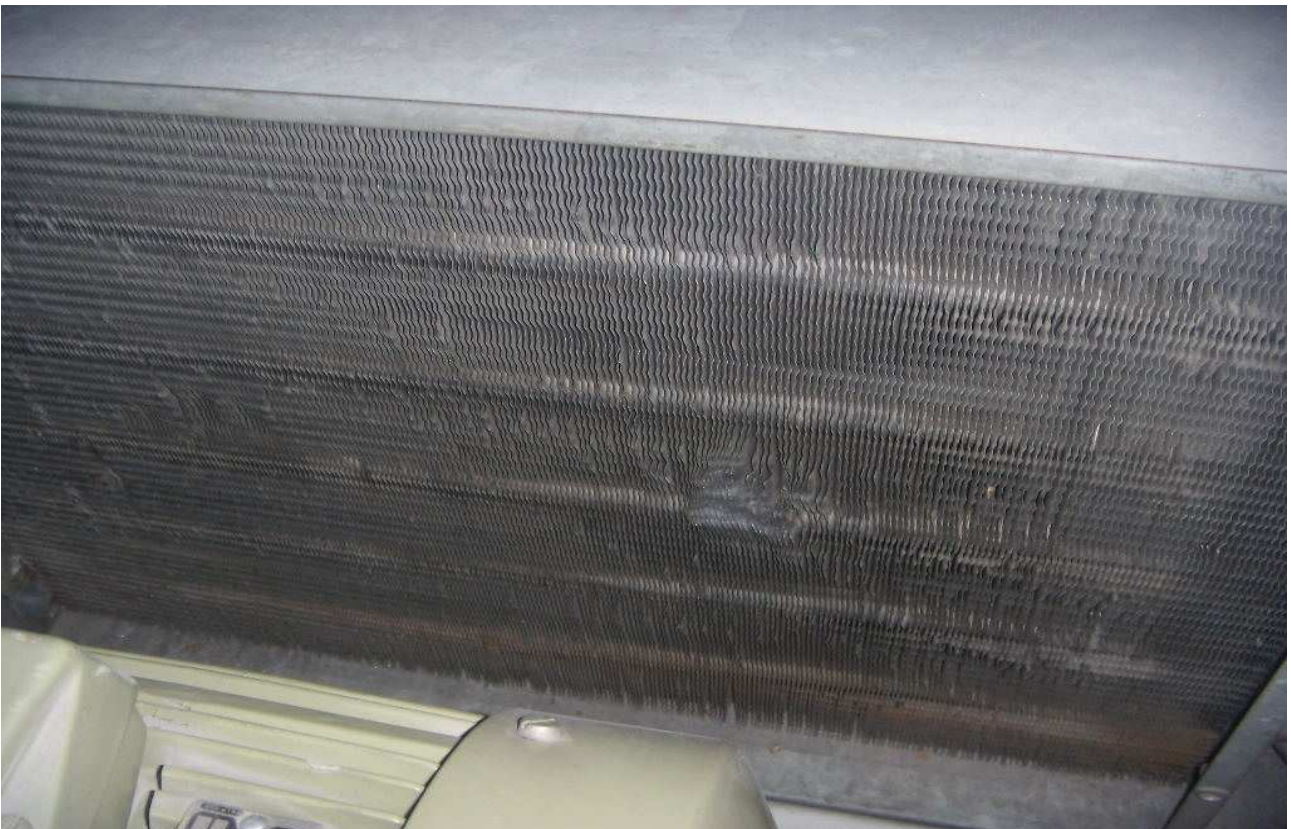
LVI-kuva 11. Päiväkodin tuloilmakoneen lämmityspatteri on pölyinen

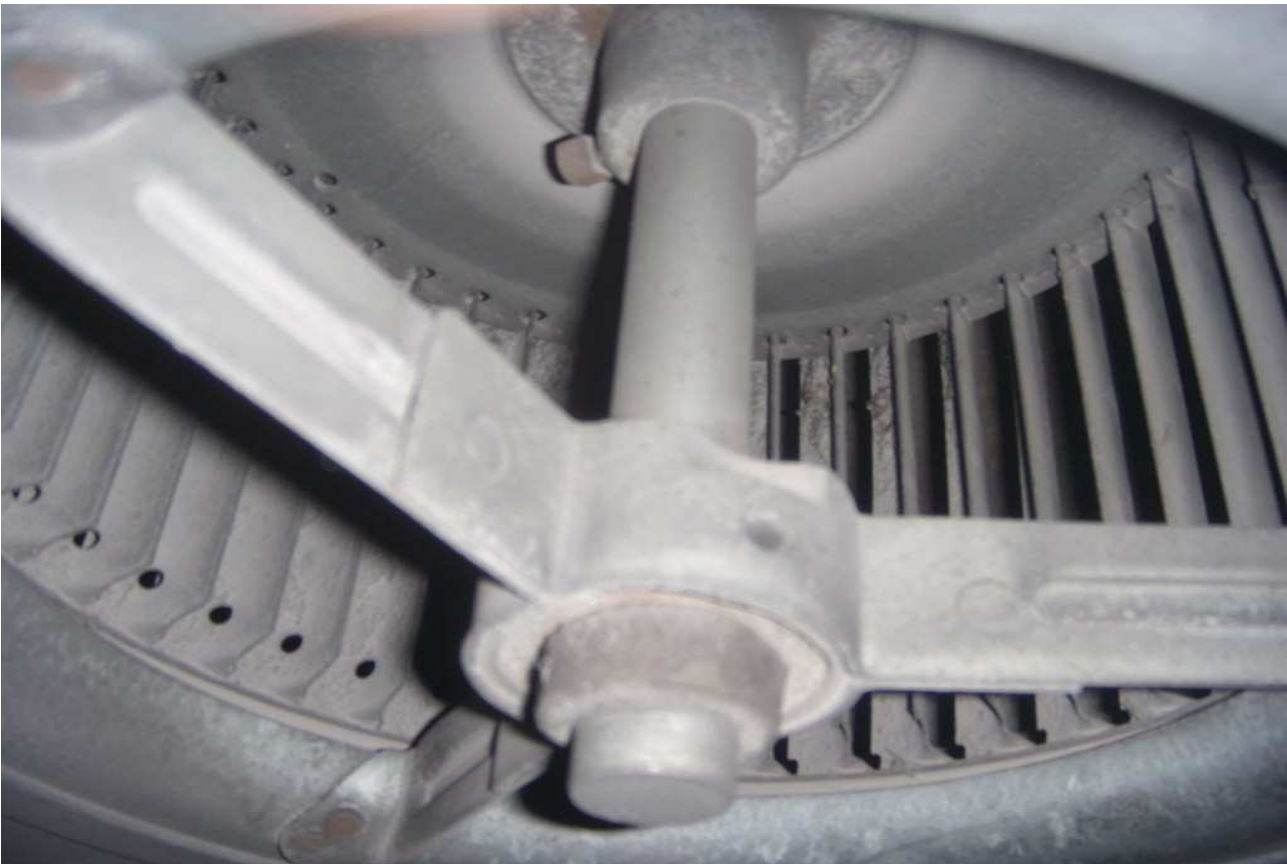
LVI-kuva 12. Tuloilmakoneen puhallin on pölyinen ja nokinen.

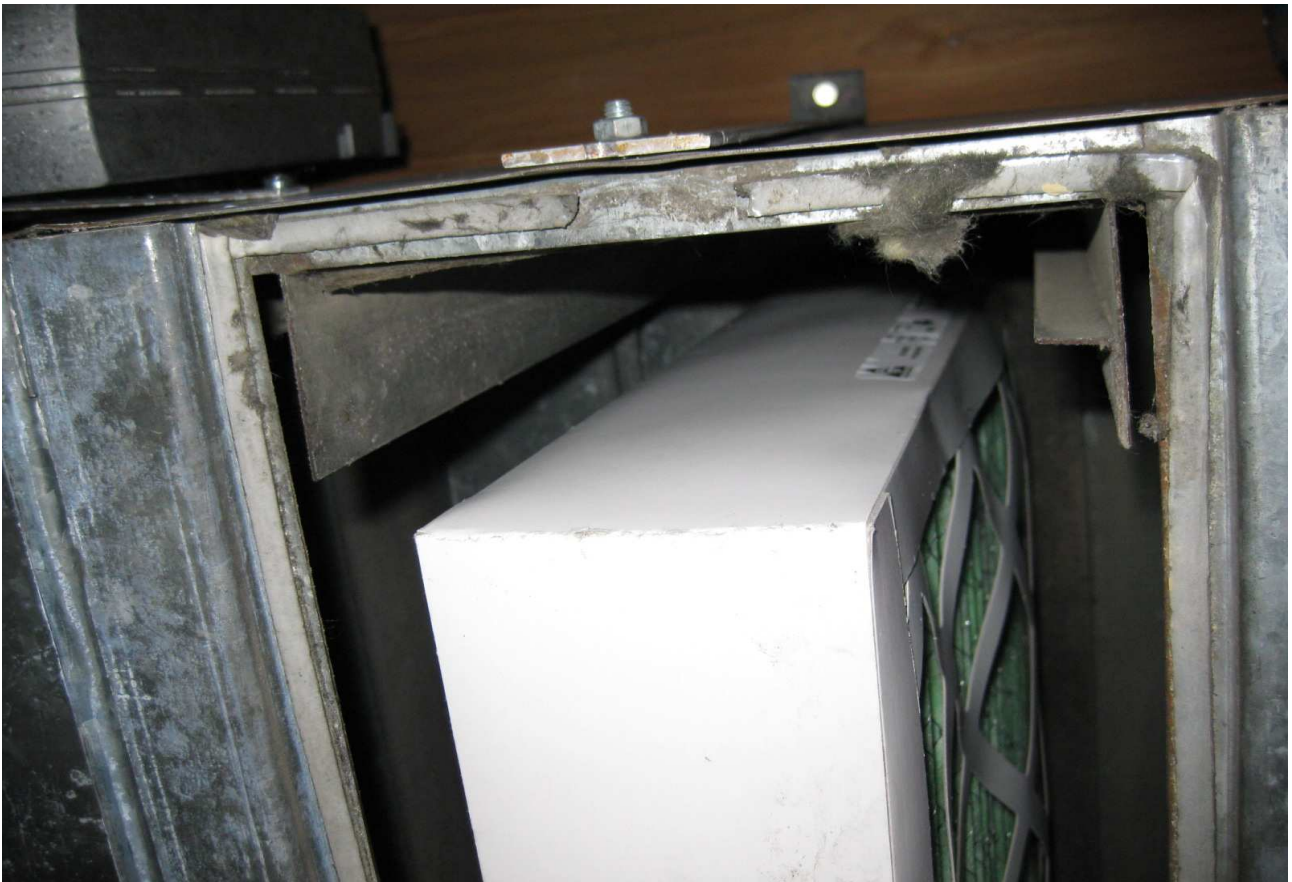
LVI-kuva 14. Lisärakennuksen tuloilmakoneen suodatin on liian pieni.

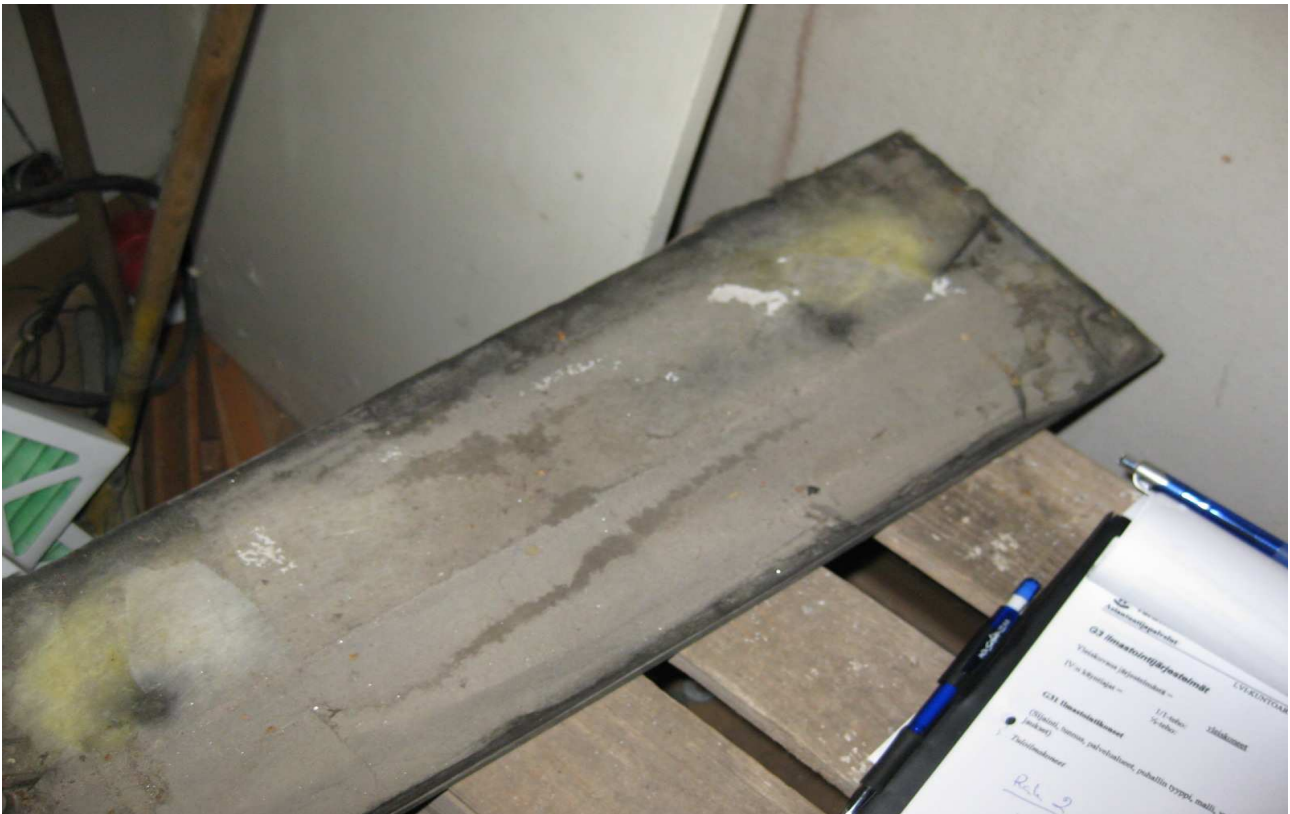
LVI-kuva 16. Tuloilmakoneen kammiot ovat eristetty mineraalivillalla, joka on paikoin rikki.

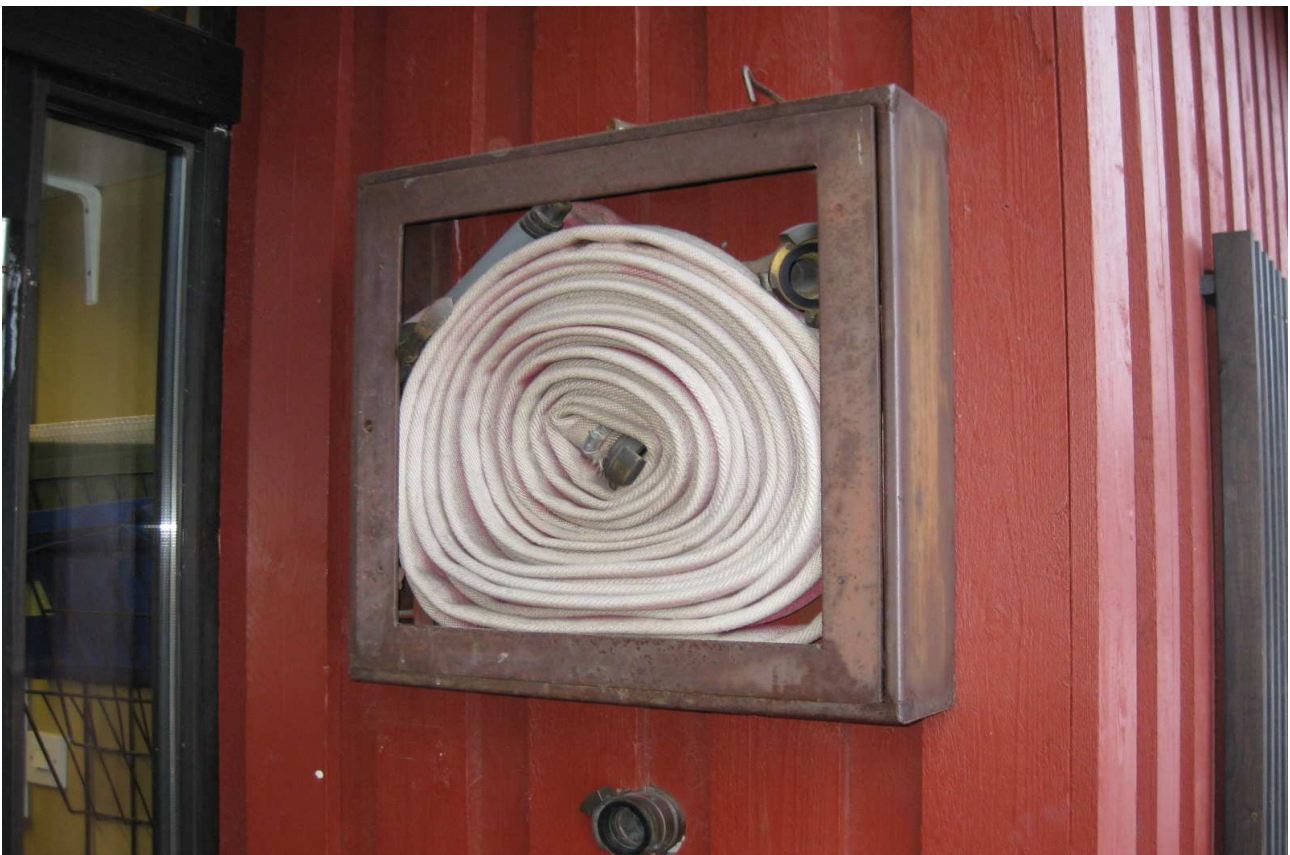
LVI-kuva 17. Palopostien toimivuus tulisi selvittää ja samalla tulee palopostin lasi uusiksi.
