MERKKIAINEKOE

PÄIVÄYS	28.7.2014
PROJEKTI	Tiivistyskorjauksen laadunvalvonta, mallihuoneen merkkiainekoe
TILAAJA	Vantaan kaupunki
KOHDE	Lintukallionkuja 6, 01620 Vantaa Kivimäen koulu, Martinlaakson neuvola ja Kivimäen hammashoitola

Tehdyn merkkiainekokeen tarkoituksena oli mallihuoneen uusintatarkastus.

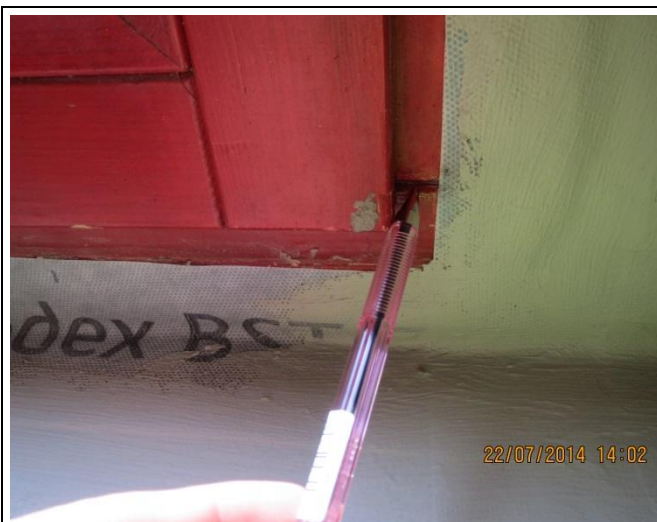
- Ikkunan karmiliitokset vuotivat yleisesti ks. kuva 1
- Ikkunat vuotivat yleisesti myös sisäpuiteen huonojen tiivisteiden läpi

Kuva 1: vuotokohta, ikkunan karmiliitos

Vanhat ikkunat ovat huonokuntoisia. Ilmavuotoja havaittiin edelleen karmiliitosten läpi. Karmiliitosten tiivistettävät kohdat on puhdistettava huolellisesti ennen tiivistämistä. Ikkunapuitteiden tiivisteet ovat paikoin huonokuntoisia ja vuotoja havaittiin myös karmin ja puitteen välistä. Ikkunapuitteiden huonokuntoiset tiivisteet esitetään uusittaviksi. Vanhoja ikkunoita ei saada täysin tiiviiksi.

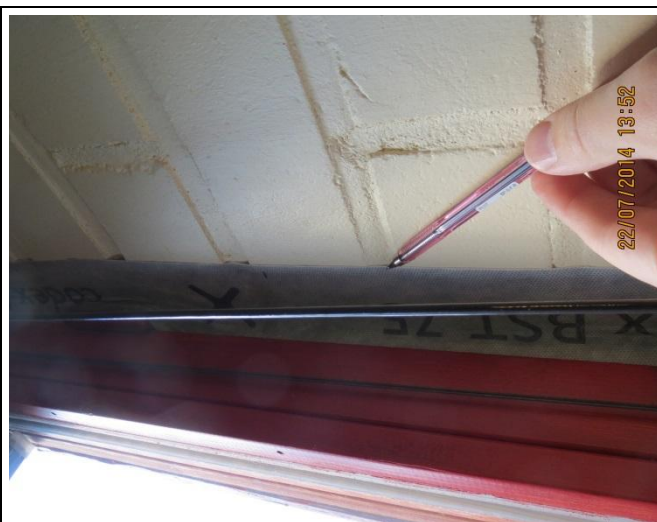
Kuva 2: vuotokohta, väliseinän muuraussaumat

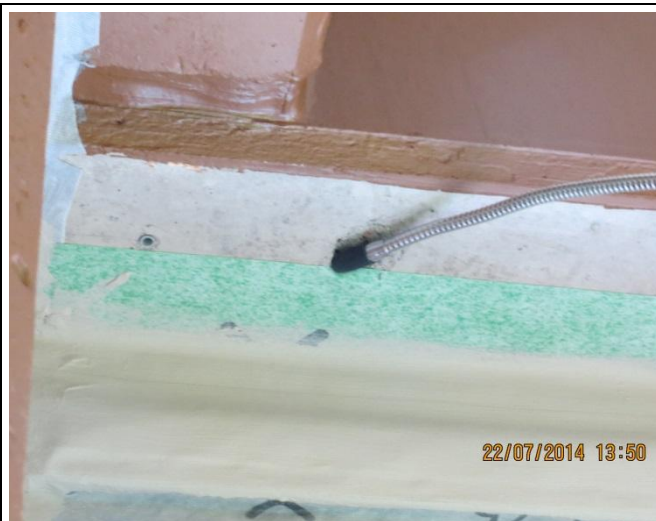
Kuva 3: vuotokohta, saumanauhan ja betonipalkin liitos

Kaikki jatkos- ja limityskohdat käsitellään huolellisesti kahteen kertaan PCI LASTOGUM® X -vedeneristeellä liitosten tiiveyden varmentamiseksi.

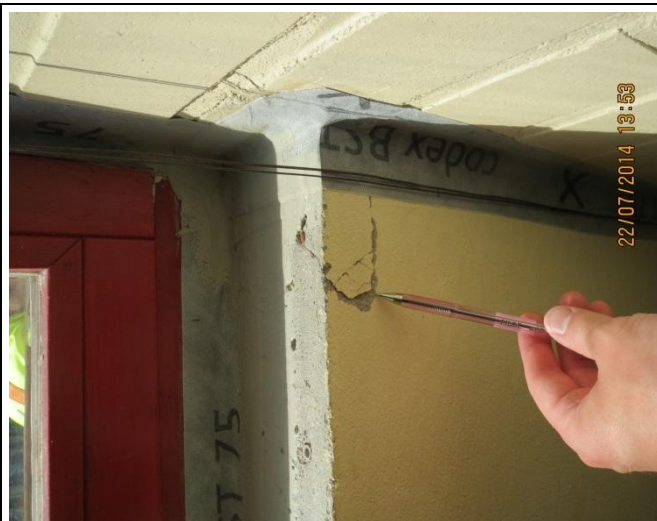
Kuva 4: vuotokohta, ikkunapenkin halkeama

Pienet halkeamat, joiden ympärillä tasoite on hyvin kiinni alustassa, voidaan korjata liimaamalla butyylisaumanauha halkeaman päälle. Nauhan kohdat tasoitetaan ja maalataan yli. Isommat halkeamat avarretaan ja halkeaman ympärillä huonosti kiinni olevat tasoitteet poistetaan. Avarretut halkeamat ja kolot korjataan Ardex A 46 -korjausmassalla. Esikäsitely ja työskentely valmistajan ohjeen mukaan. Paikatun halkeaman päälle liimataan butyylisaumanauha. Kohdat tasoitetaan ja maalataan yli.

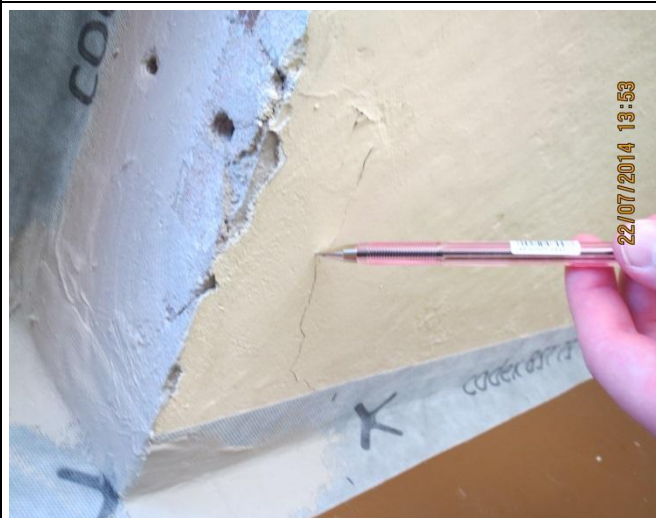
Kuva 5: vuotokohta, ikkunapenkin halkeama

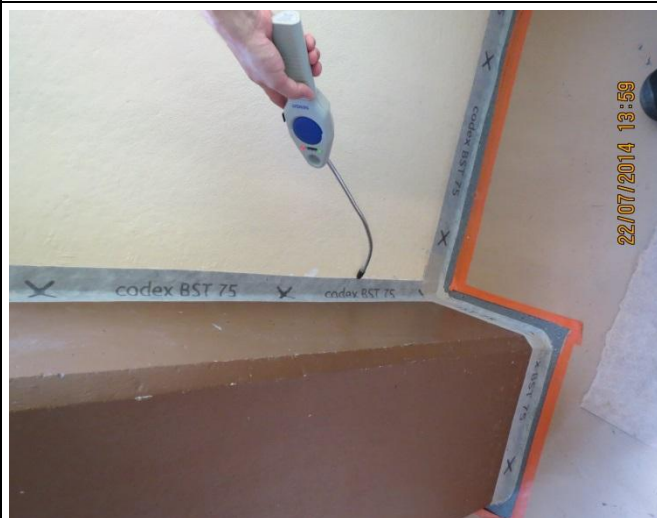
Kuva 6: vuotokohta, pilarin ja sisäkuoren liitos

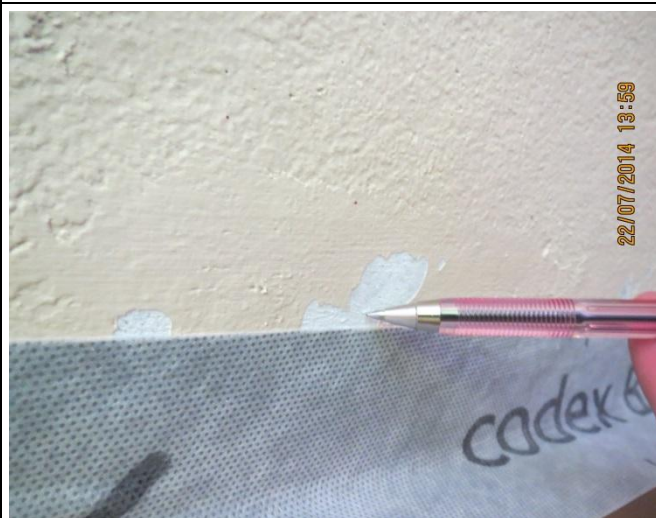
Kuva 7: vuotokohta, pilarin ja sisäkuoren liitos

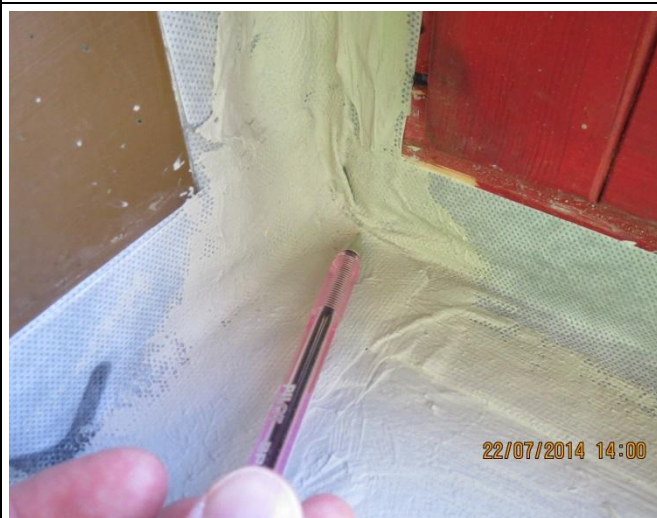
Kuva 8: vuotokohta, ikkunapenkin ja pilarin nurkka

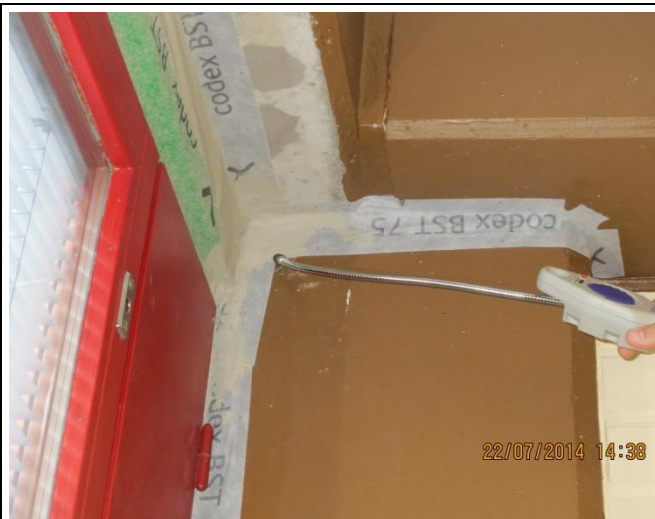
Kuva 9: vuotokohta, palkin ja pilarin liitos

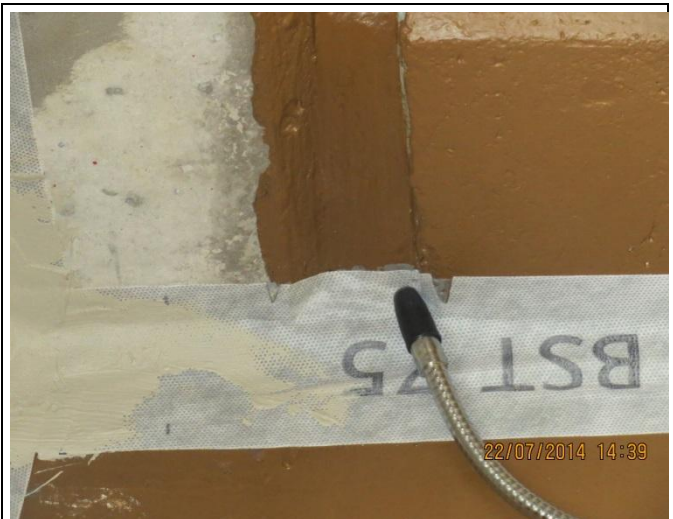
Kuva 10: vuotokohta, elementtisauma

Sisäpuoliset elementtisaumat suositellaan uusittaviksi. Saumojen saaminen tiiviiksi butyylisaumanauhalla on haasteellista.

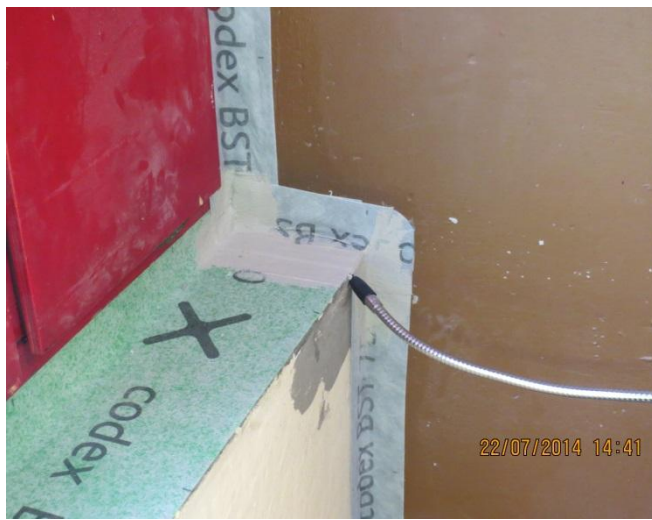
Kuva 11: vuotokohta, pilarin ja sisäkuoren liitos

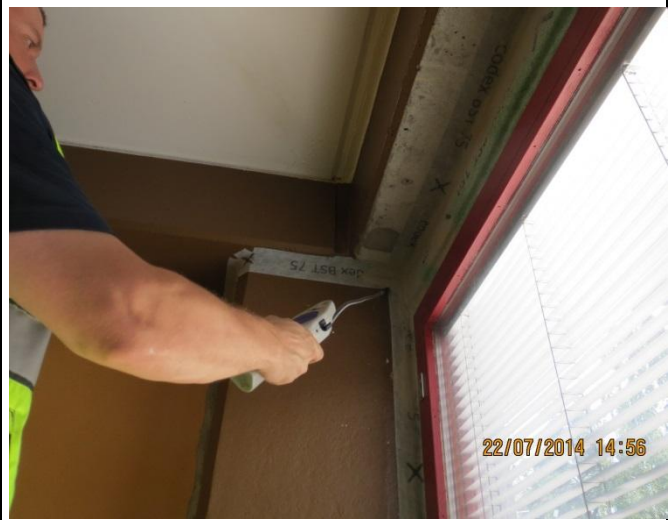
Kuva 12: vuotokohta, palkin ja pilarin liitos

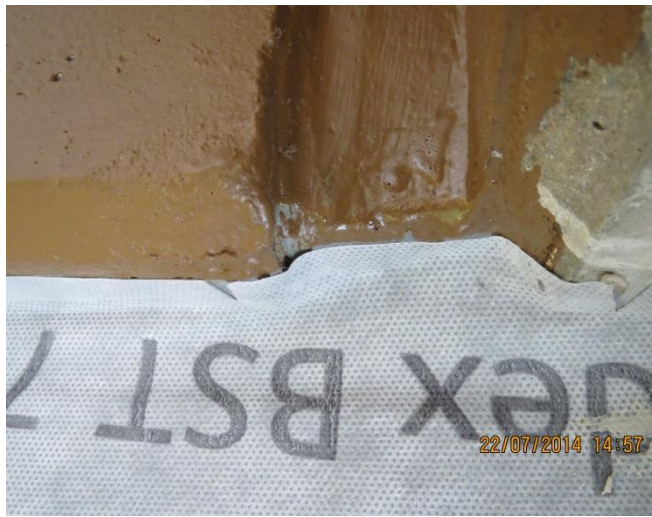
Kuva 13: vuotokohta, elementtisauma

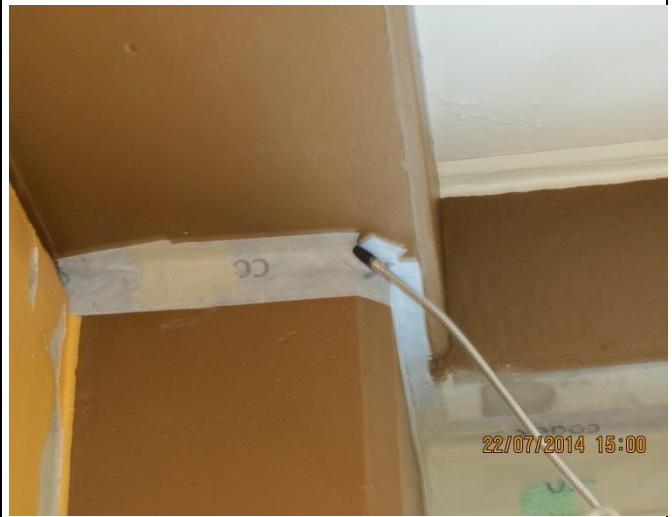
Kuva 14: vuotokohta, palkin ja pilarin liitos

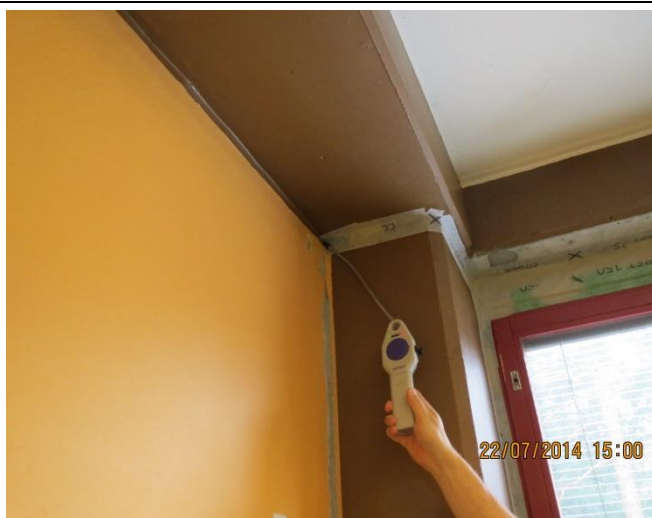
Kuva 15: vuotokohta, seinän, pilarin ja palkin liitos

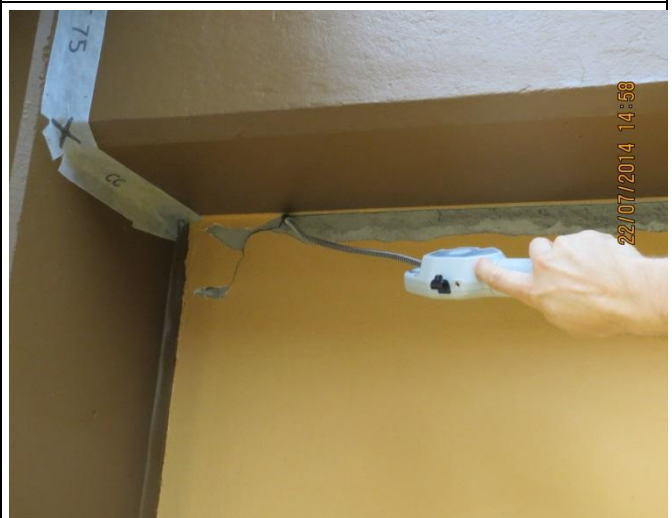
Kuva 16: vuotokohta, halkeama pilarin vieressä
