MERKKIAINEKOE

PÄIVÄYS	20.8.2014
PROJEKTI	Tiivistyskorjauksen laadunvalvonta, uusitut ikkunat
TILAAJA	Vantaan kaupunki
KOHDE	Lintukallionkuja 6, 01620 Vantaa Kivimäen koulu, Martinlaakson neuvola ja Kivimäen hammashoitola

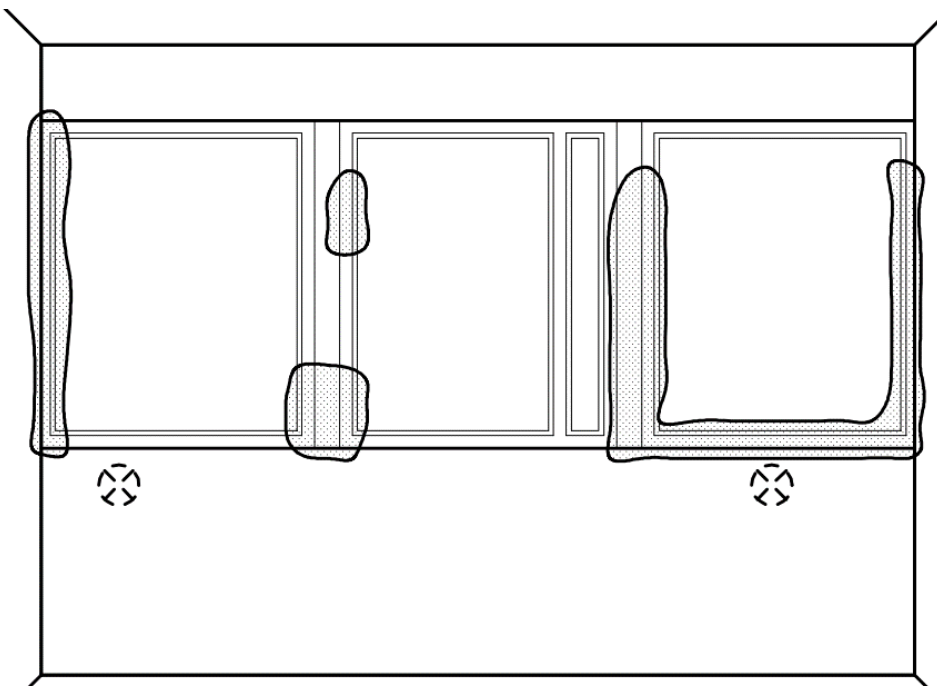
<p>Luokkahuone 2006.</p>

<p>Havaitut ilmavuodot merkitty rasteroinnilla.</p>

- Ikkunoiden ja väliseinien liitokset ovat tiivistämättä.
- Tiivistysnauhat on asennettu epätiivisti ja paikoin ”ryppyyn”, vaikuttaa ettei asennustelaa ole käytetty.
- Havaittiin silmämääräisesti epätiivitä tiivistysnauhojen asennuksia etenkin ikkunoiden yläpuolella.
- Tiivistysnauhojen saumat ja liitoskohdat vuotavat, eikä tiivistyksiä ole tehty päivitettyjen suunnitelmien mukaisesti (sivu 11. kuva 1).

Luokahuoneen 2006 ikkunoiden ja väliseinien liitoksia ei ollut tiivistetty laisinkaan ja alanurkasta paistoi päivä läpi. Tehtyjä tiivistyksiä tulee tiivistää lisää vedeneristeellä sekä elastisella massalla 28.7.2014 päivitettyjen tiivistyssuunnitelmien mukaisesti (kuva 1). Jokainen luokahuone missä on ikkunat uusittu, tulee tiivistykset käydä läpi ja tiivistää tehtyjen tiivistyssuunnitelmien mukaisesti sekä varmistaa kiinnitys asennustelalla. Erityisesti tulee kiinnittää huomioita bytuulisauமானauhan jatkos- ja liitoskohtiin. Tarvittaessa tulee asentaa uusi tiivistysnauha ryppyyn asennetun tilalle.

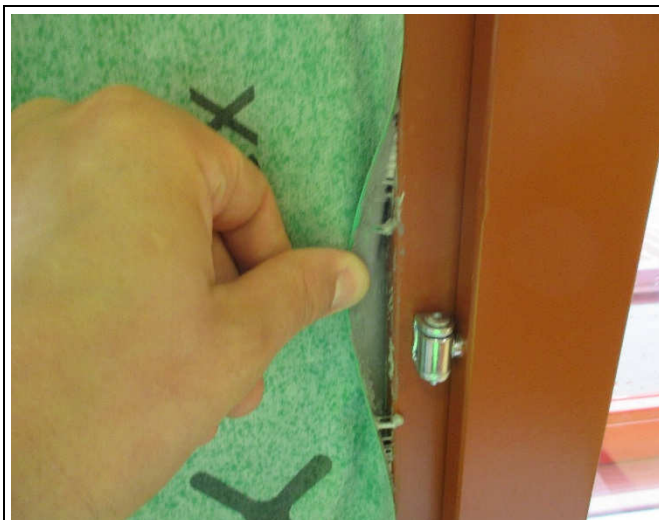
Epätiivis tiivistysnauhan liitos.

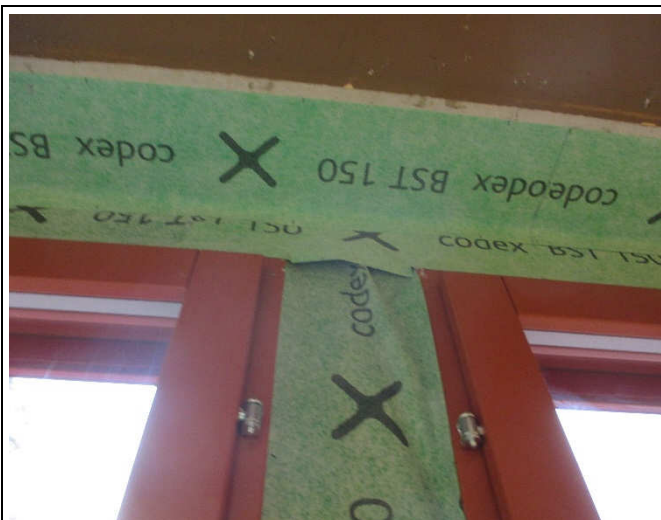
Epätiivis tiivistysnauhan jatkos.

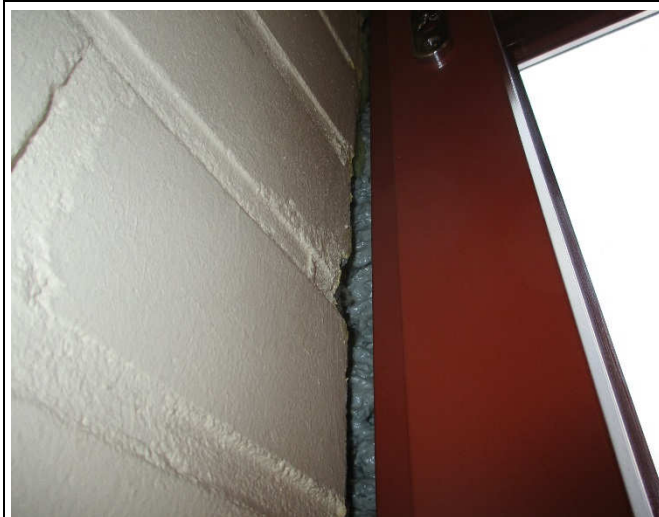
Tiivistys puuttuu.

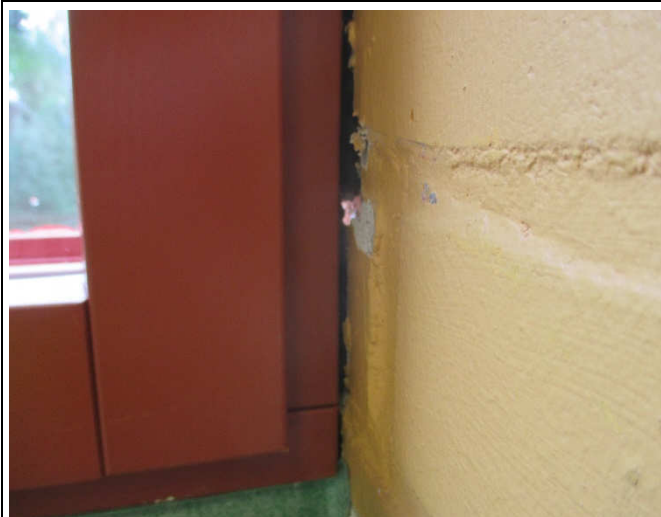
Tiivistys puuttuu, päivä paistaa läpi.

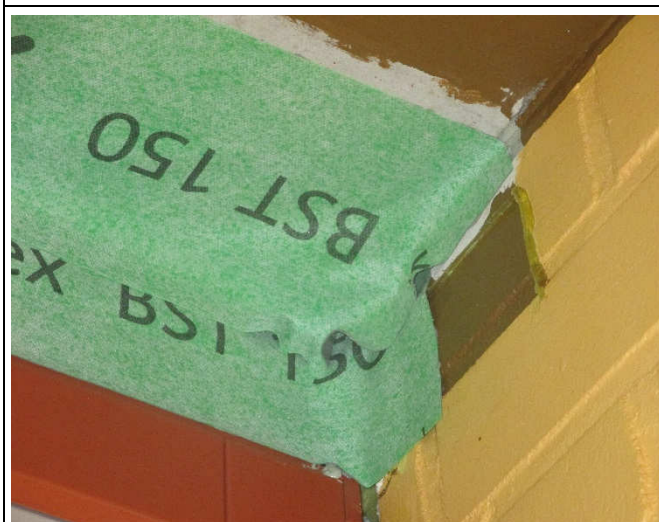
Epätiivis tiivistysnauhojen asennus.

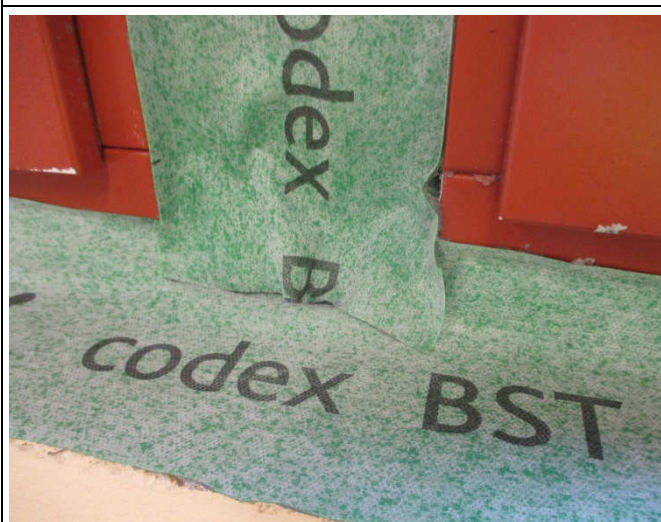
Epätiivis tiivistysnauhojen asennus.

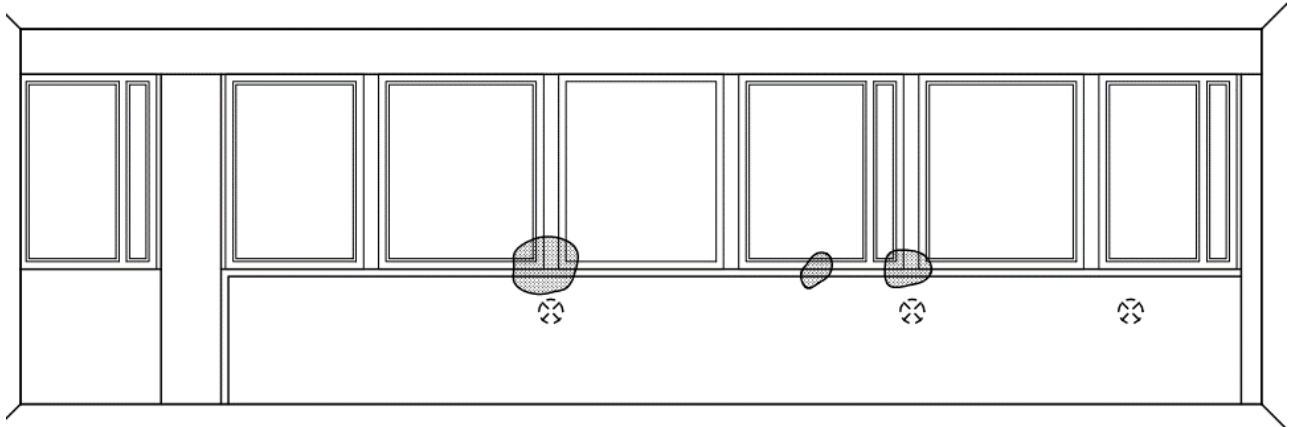
Luokkahuone 2007.

Havaitut ilmavuodot merkitty rasteroinnilla.

- Tiivistysnauhat on asennettu epätiivisti ja paikoin ”ryppyyn”, vaikuttaa ettei asennustelaa ole käytetty.
- Havaittiin silmämääräisesti epätiivittä tiivistysnauhojen asennuksia.
- Tiivistysnauhojen saumat ja liitoskohdat vuotavat, eikä tiivistyksiä ole tehty päivitettyjen suunnitelmien mukaisesti (sivu 11. kuva 1).

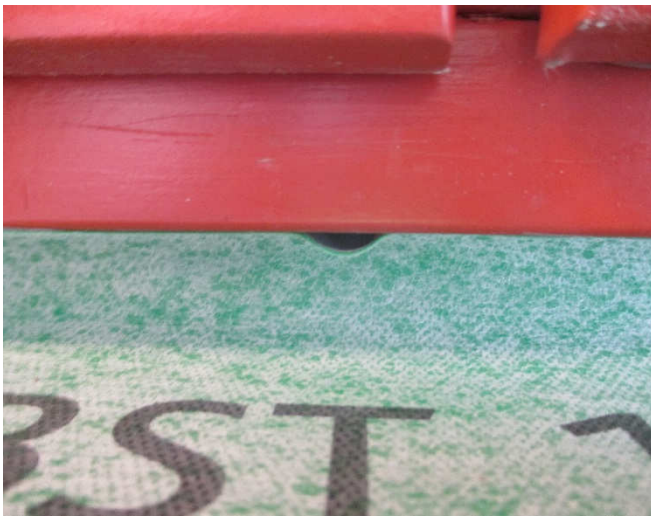
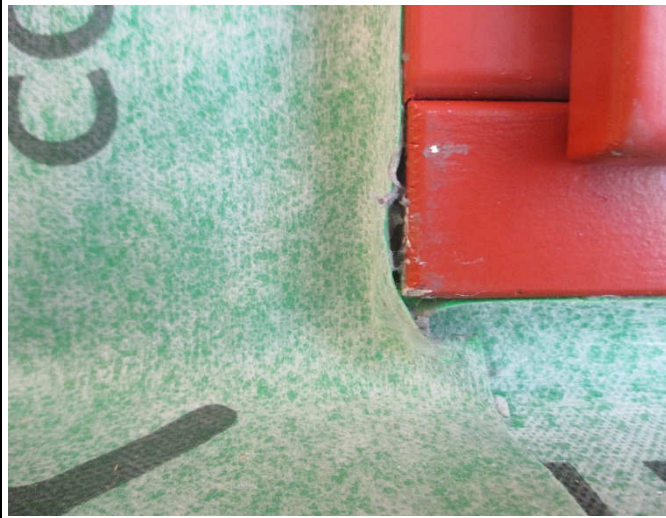
Epätiivis tiivistysnauhan liitos.	Epätiivis tiivistysnauhan liitos.

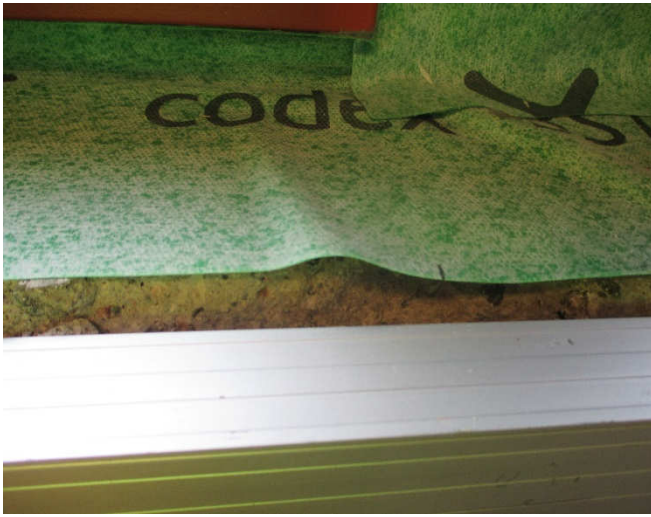
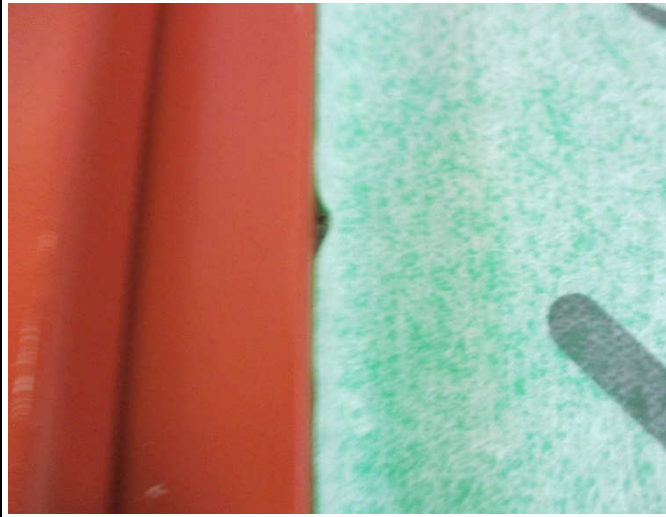
Epätiivis tiivistysnauhojen asennus.	Epätiivis tiivistysnauhan liitos.

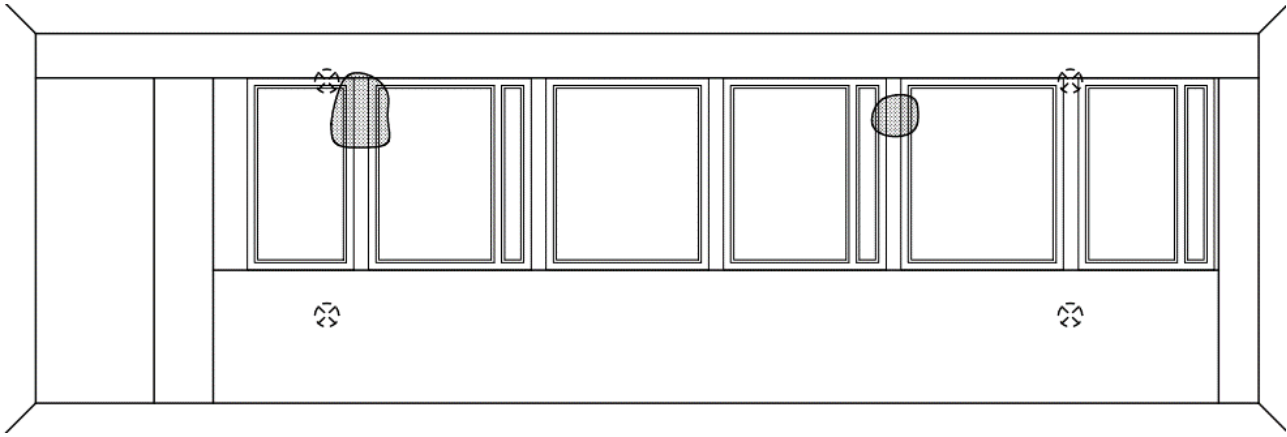
<p>Luokkahuone 2115.</p>

<p>Havaitut ilmavuodot merkitty rasteroinnilla.</p>

- Tiivistysnauhat on asennettu epätiivisti ja paikoin ”ryppyyn”, vaikuttaa ettei asennustelaa ole käytetty.
- Havaittiin silmämääräisesti epätiivittä tiivistysnauhojen asennuksia.
- Tiivistysnauhojen saumat ja liitoskohdat vuotavat, eikä tiivistyksiä ole tehty päivitettyjen suunnitelmien mukaisesti (sivu 11. kuva 1).

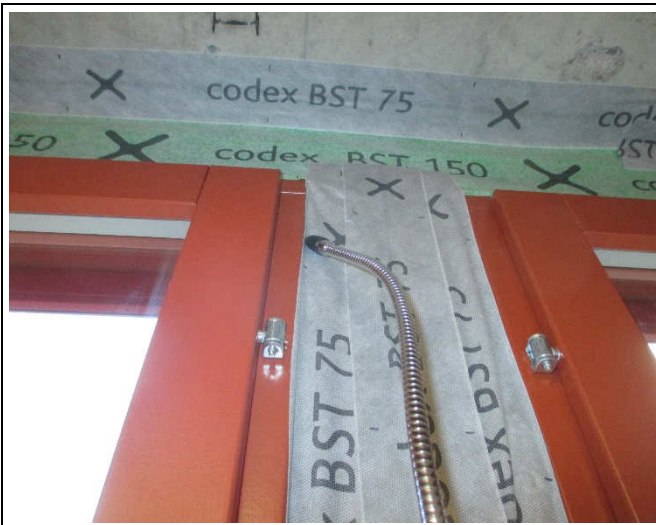
Epätiivis tiivistysnauhan liitos.

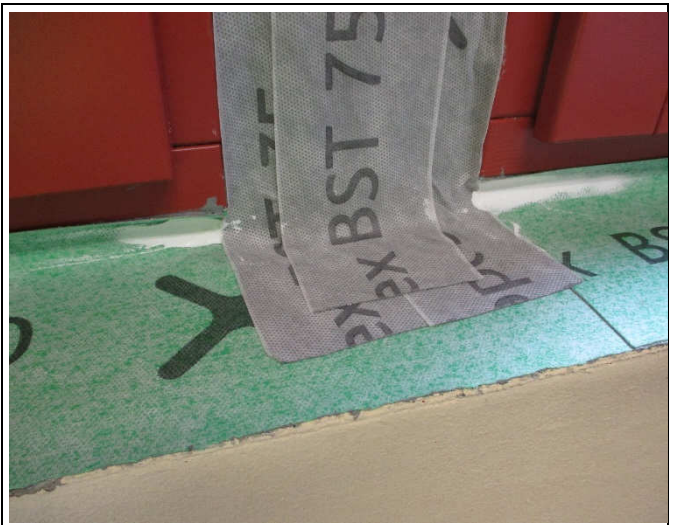
Elastisella kittauksella tiivistettyjä tiivistysnauhan liitoskohtia. Ilmavuotokohtia ei tähän liittyen havaittu.

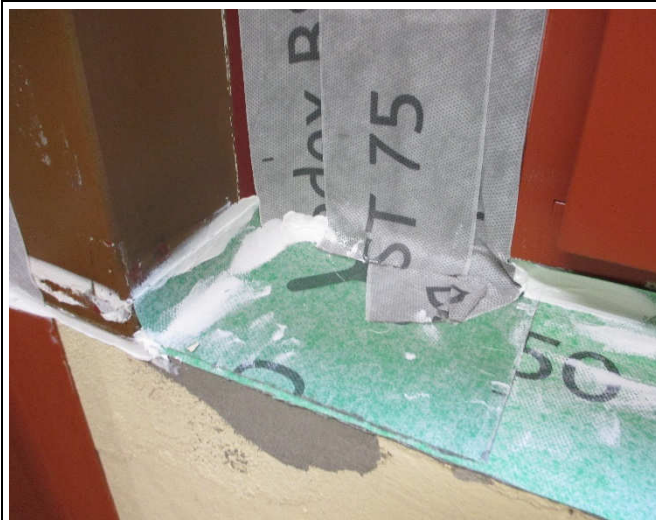
Elastisella kittauksella tiivistettyjä tiivistysnauhan liitoskohtia. Ilmavuotokohtia ei tähän liittyen havaittu.

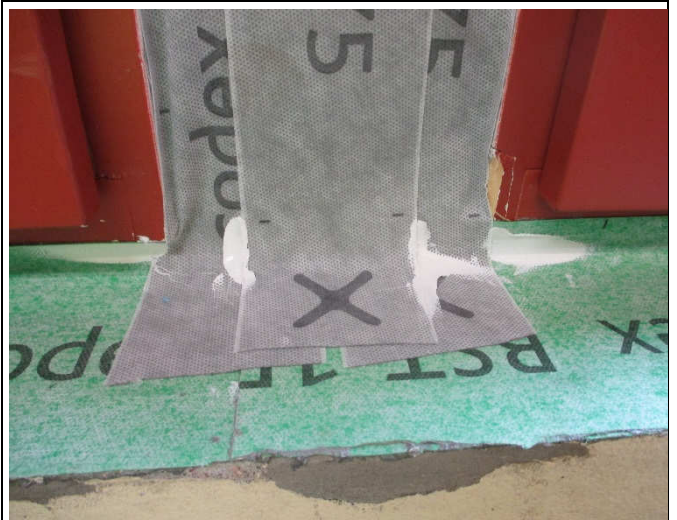
Elastisella kittauksella tiivistettyjä tiivistysnauhan liitoskohtia. Ilmavuotokohtia ei tähän liittyen havaittu.
