**Tilaja:**ISS Palvelut Oy  
Juha Leppälä  
Rajatorpantie 8 A  
01600 VANTAA**KIVIMÄEN KOULU****TIIVISTYSKORJAUSTEN TARKASTELU  
MERKKIAINEKOEELLA**Aika: 27.7.2011  
1.8.2011Paikka: Kivimäen koulu  
Lintukallionkuja 6  
01620 Vantaa

Tekijät: Miika Virtanen, Rkm Vahanen Oy

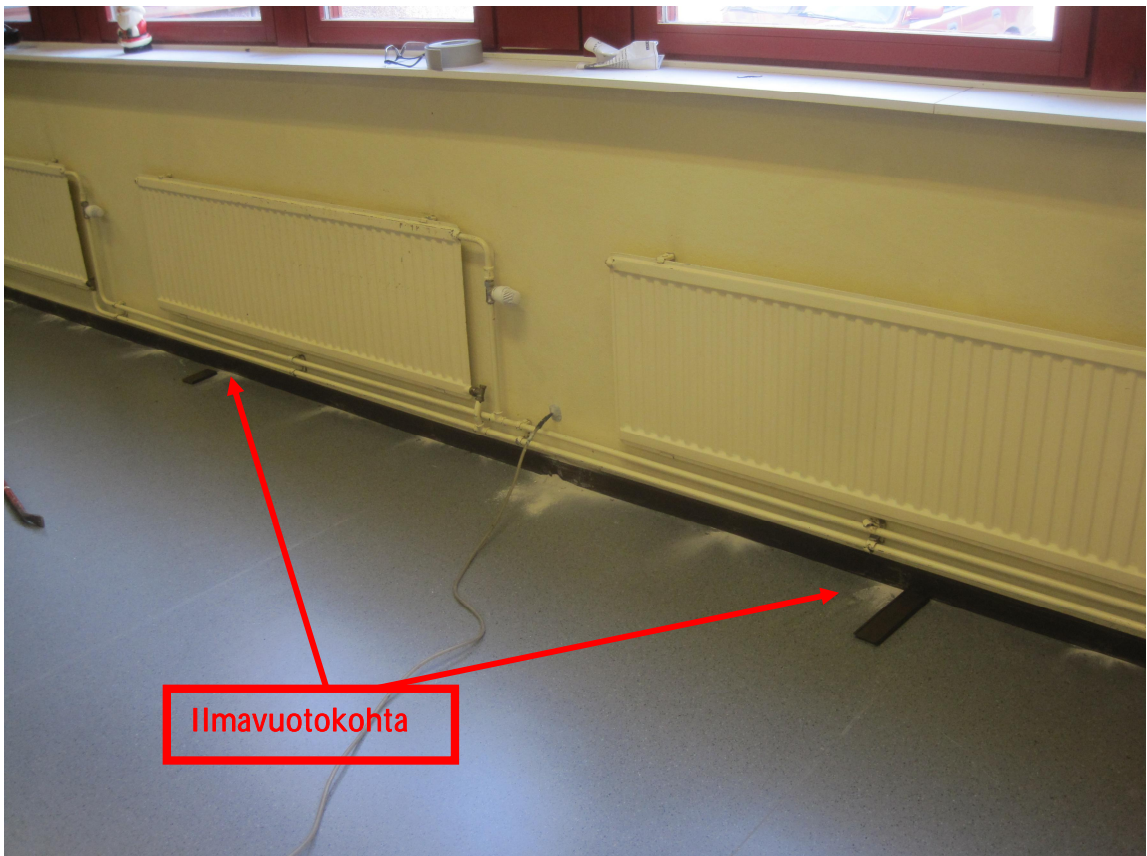
- Mittaushetkellä sää oli aurinkoinen ja lähes tyyni. Luokkahuoneessa 205 paine-ero ulkoilmaan nähden oli  $-0,5...-1$  Pa alipaineinen ennen merkkiainekokeen aloittamista. Tilaa ei alipaineistettu merkkiainekokeen aikana.
- Ilmavuotoja havaittiin kuvaan 1 merkatuissa kohdissa.

**Kuva 1.** Ulkoseinän lattia-seinäliittymässä havaittiin ilmavuotoa nuolien välisellä matkalla.

27.7.2011 tehdyn merkkiainekoeken jälkeen urakoitsijaa ohjeistettiin irrottamaan tutkittujen luokkahuoneiden jalkalistat ja korjaamaan tiivistyskittaukset. 1.8.2011 kohteessa tehtiin luokkahuoneeseen 211 uusinta merkkiainekoe. Jalkalistat olivat pois paikaltaan. Ilmapuotoja havaittiin edelleen koko luokkahuoneen matkalla. Aistinvaraisten havaintojen perusteella voidaan todeta, että tiivistyskittaus on tehty irtonaisen lian päälle.

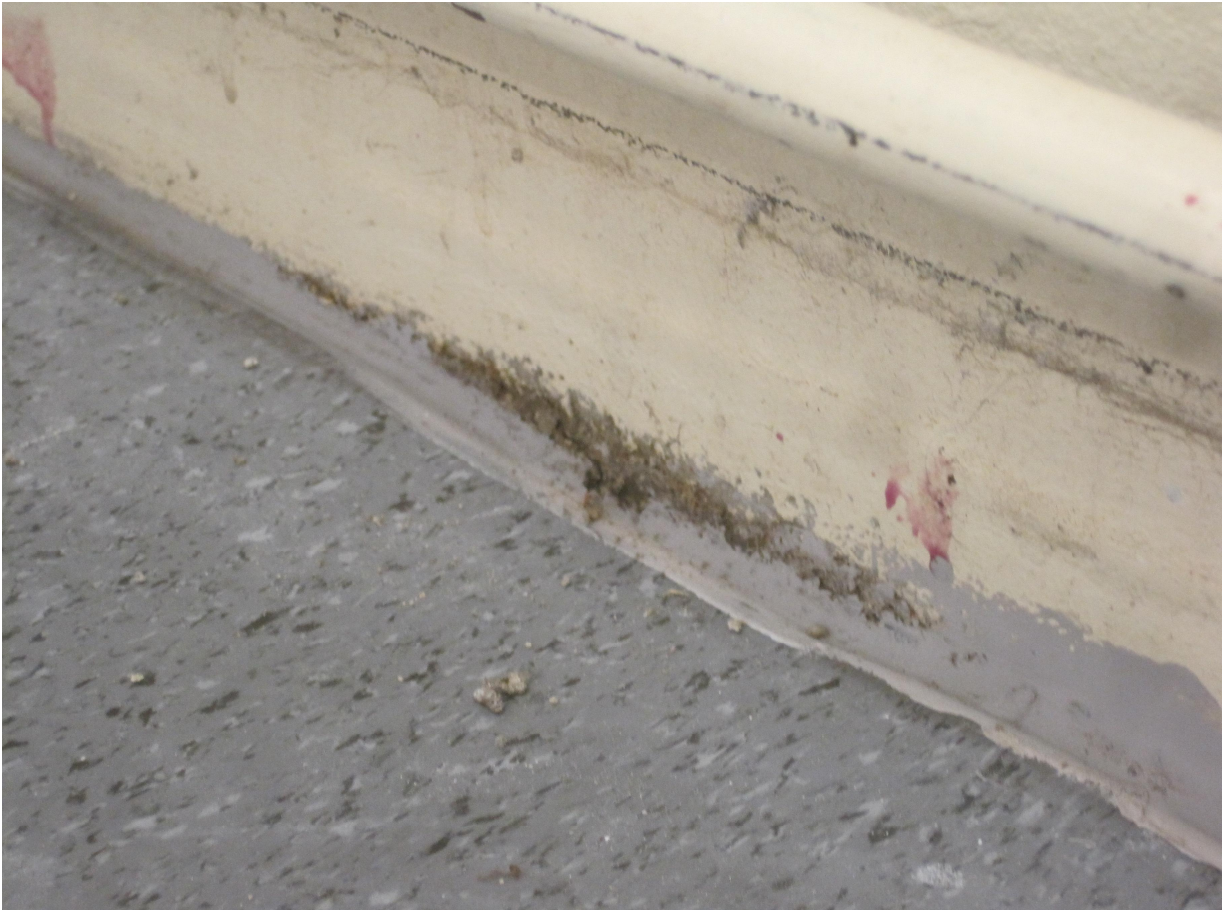
- Mittaushetkellä sää oli aurinkoinen ja tyyni. Normaali tilanteessa luokkahuoneen paine-ero oli noin 2 Pa ylipaineinen ulkoilmaan nähden. Luokkahuoneen paine-eroa muutettiin tukkimalla kaksi tuloilmakanavaa, jonka jälkeen paine-ero ulkoilmaan nähden vaihteli -3...-5 välillä.
- Luokkahuoneen jalkalistat oli poistettu koko ulkoseinän matkalta. Aistinvaraisten havaintojen perusteella seinä-lattialiitoksen kittaus oli tehty irtonaisen lian päälle, kuva 2. Tutkitussa luokassa ilmavuotoja havaittiin koko ulkoseinän matkalla. Voimakkainta ilmavuoto oli kun kittaus oli tehty lian päälle, kuva 2.

*Kuva 2. Seinä-lattialiitosta ei ole puhdistettu kunnolla ennen tiivistystyön aloittamista.*

Tiivistyskittauksella ei saavuteta riittävää ilmatiiveyttä, jos alustan puhdistusta ei suoriteta kunnolla. Lisäksi alusta tulee pohjustaa primerilla ennen kittautusta.

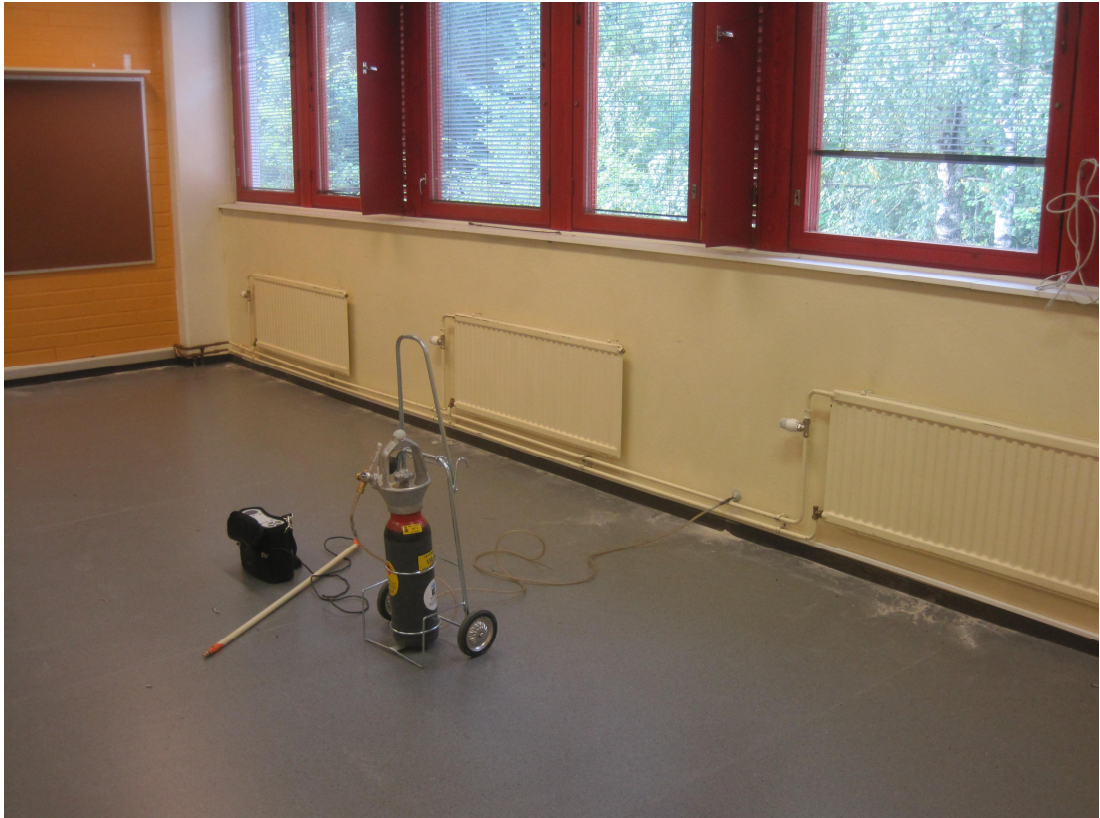
- Ilmavuotoja havaittiin ulkoseinällä koko luokkahuoneen matkalta. Kuvassa 3 on luokkahuoneen ulkoseinä.

*Kuva 3. Luokkahuoneen 206 ulkoseinä, johon suoritettiin merkkiainekoe.*

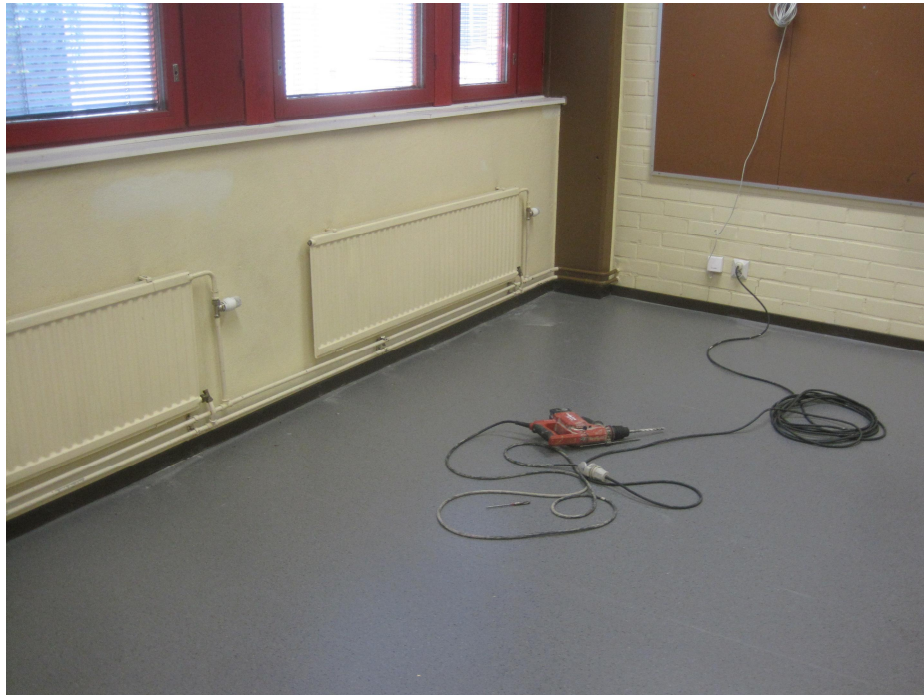
- Mittaushetkellä sää oli aurinkoinen ja tyyni. Normaali tilanteessa luokkahuoneen paine-ero oli ulkoilmaan nähden noin 1 Pa ylipaineinen. Luokkahuone alipaineistettiin Blowerdoor alipaineistus puhaltimen avulla. Alipaineistuksen jälkeen luokkahuoneen paine-ero ulkoilmaan nähden oli -3...-5 Pa alipaineinen.
- Ilmavuotoja havaittiin koko luokkahuoneen ulkoseinän matkalla, kuva 4.

*Kuva 4. Luokkahuoneen 205 ulkoseinä, jonka lattia-seinäliitoksesta havaittiin ilmavuotoa.*

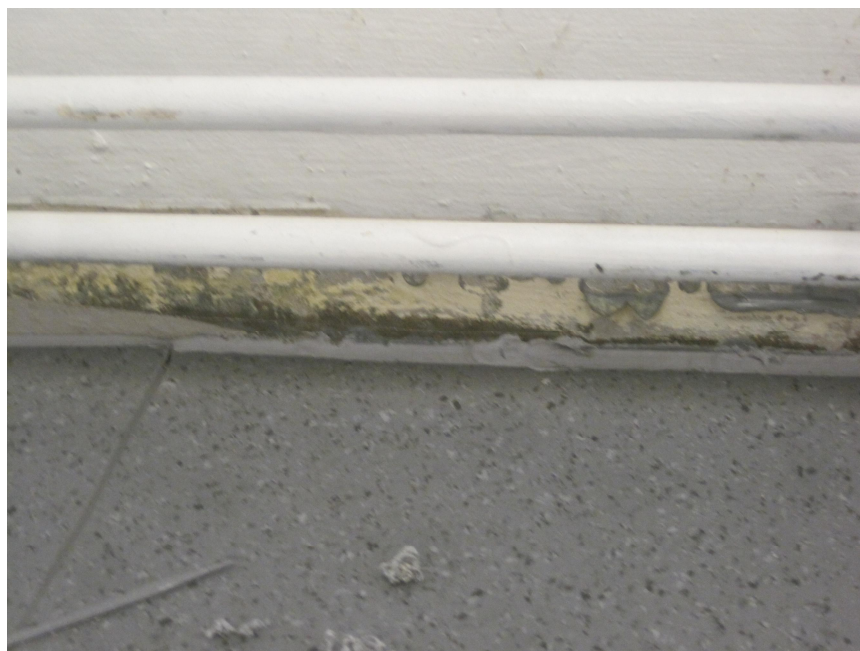
- Tutkittu huone sijaitsi neuvolan puolella.
- Aistinvaraisten havaintojen perusteella voidaan todeta, että lattia- seinäliitosta ei ole puhdistettu kunnolla ennen tiivistystyön aloittamista, kuva 5.

*Kuva 5. Lattia-seinäliitosta ei ole puhdistettu kunnolla ennen tiivistystyön aloittamista.*
