## KIVIMÄEN PÄIVÄKOTI

### LVIRS- TEKNINEN KUNTOARVIO

**Kuntoarvion ajankohta:** 08.11.2004  
**Raportin päiväys:** 29.11.2004  
**Tilaaajan yhteyshenkilö:** Pekka Wallenius, Vantaan kaupunki, (09) 83 922 372

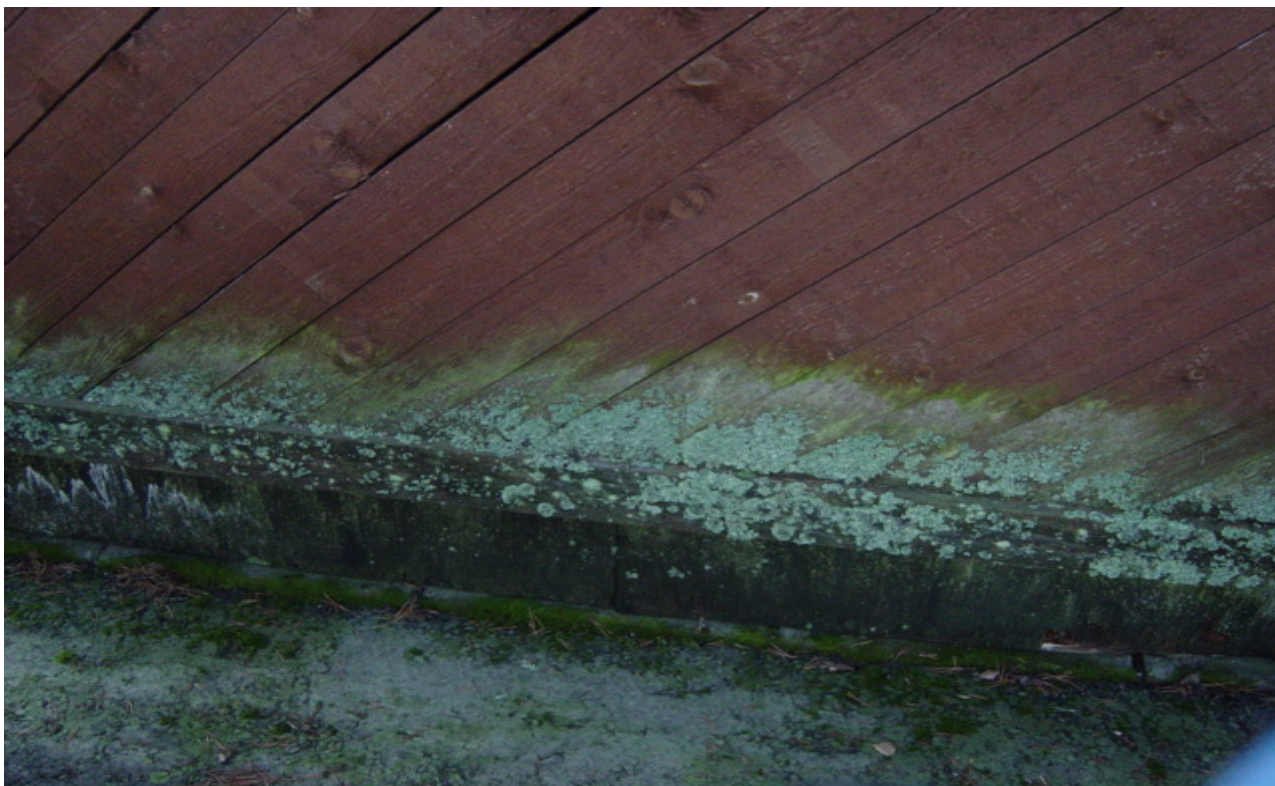
Pohjoissivulla on jätekatos. Rakenne on sama kuin ulkoiluvälinevarastojen osalta. Julkisivussa on mikrobikasvuston aiheuttamia vaurioita (**kuva 1**).

Kuva 1. Jätekeskuksen ulkopuolen vaurio

Betoniportaan kaiteen huoltomaalaus.  
Suoritetaan ulkoiluvälinevarastojen ulkopuolen maalaus-kunnostus n. 5 vuoden kuluttua. Jätekeskuksen julkisivulaudoitus tulee uusia.

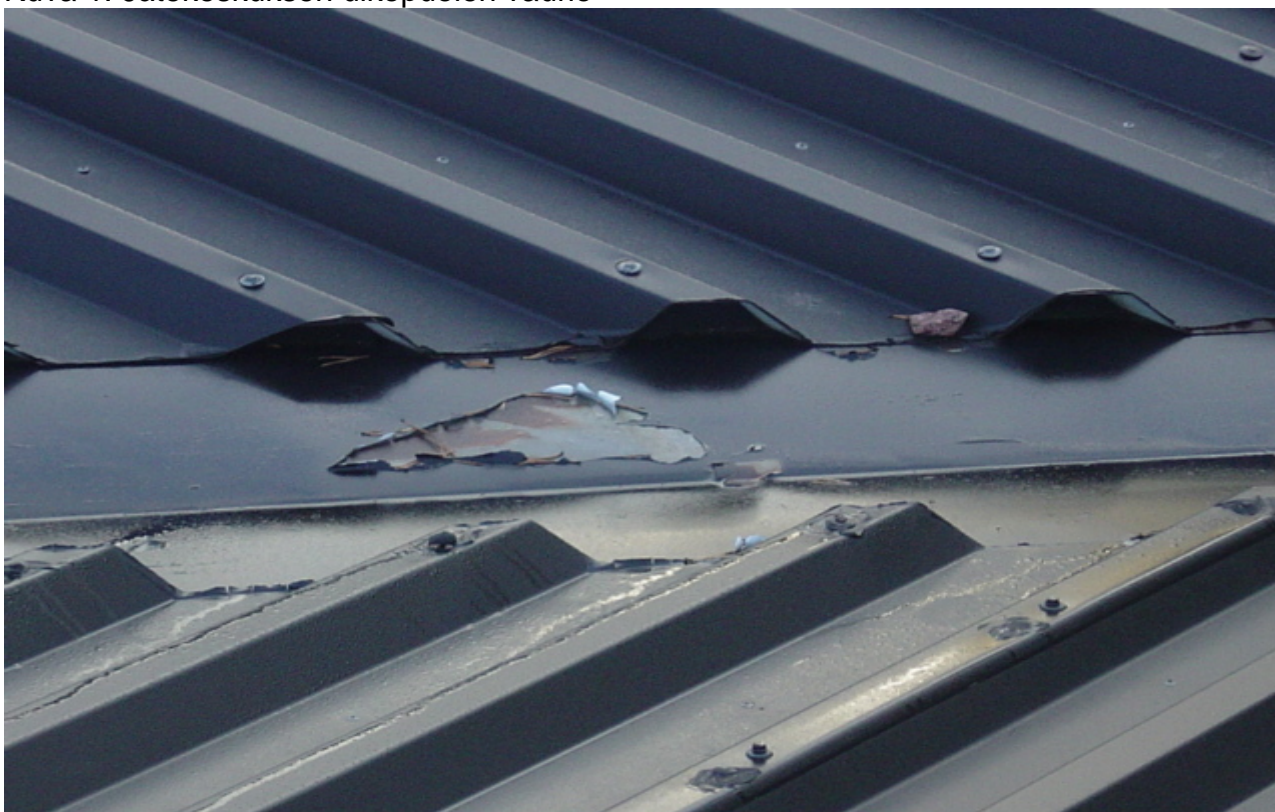
Rakennuksen vesikaton kantavana rakenteena on puurakenteiset kattotuolit, jotka tukeutuvat alapuolisiin kantaviin rakenteisiin. Kattotuolit ulottuvat ulkoseinälinjasta n. 600 mm eli ne muodostavat näin ollen räystään runkorakenteen. Räystään alusta on verhoiltu petsatulla / maalatulla laudalla. Pinta on hyvässä kunnossa. Varsinaisena vesikatteena toimii maalattu profiilipeltikate. Sadevedet ohjataan räystäskourujen ja syöksytorvien avulla piha-alueelle tai betonikourujen avulla kaivoihin. Itäisivun syöksytorvien alaosat ovat aivan liian ylhäällä maanpinnasta. Roiskevedet ovat aiheuttaneet vaurioita betonisokkelille. Syöksytorvien kohdilla sokkelissa on peltilevyt. Vesikaton pinnoite on paikoitellen irronnut alustastaan (kuva 2).

Kuva 2. Vesikaton pinnoitteen irtoilua.

Vesikaton huoltomaalaukseen tulee varautua n. 3...5 vuoden kuluttua.  
Räystäiden aluslaudituksen huoltomaalaus maalaus tehdään n. 7 vuoden kuluttua.  
Itäisivun syöksytorvien alapäitä tulee jatkaa riittävästi.

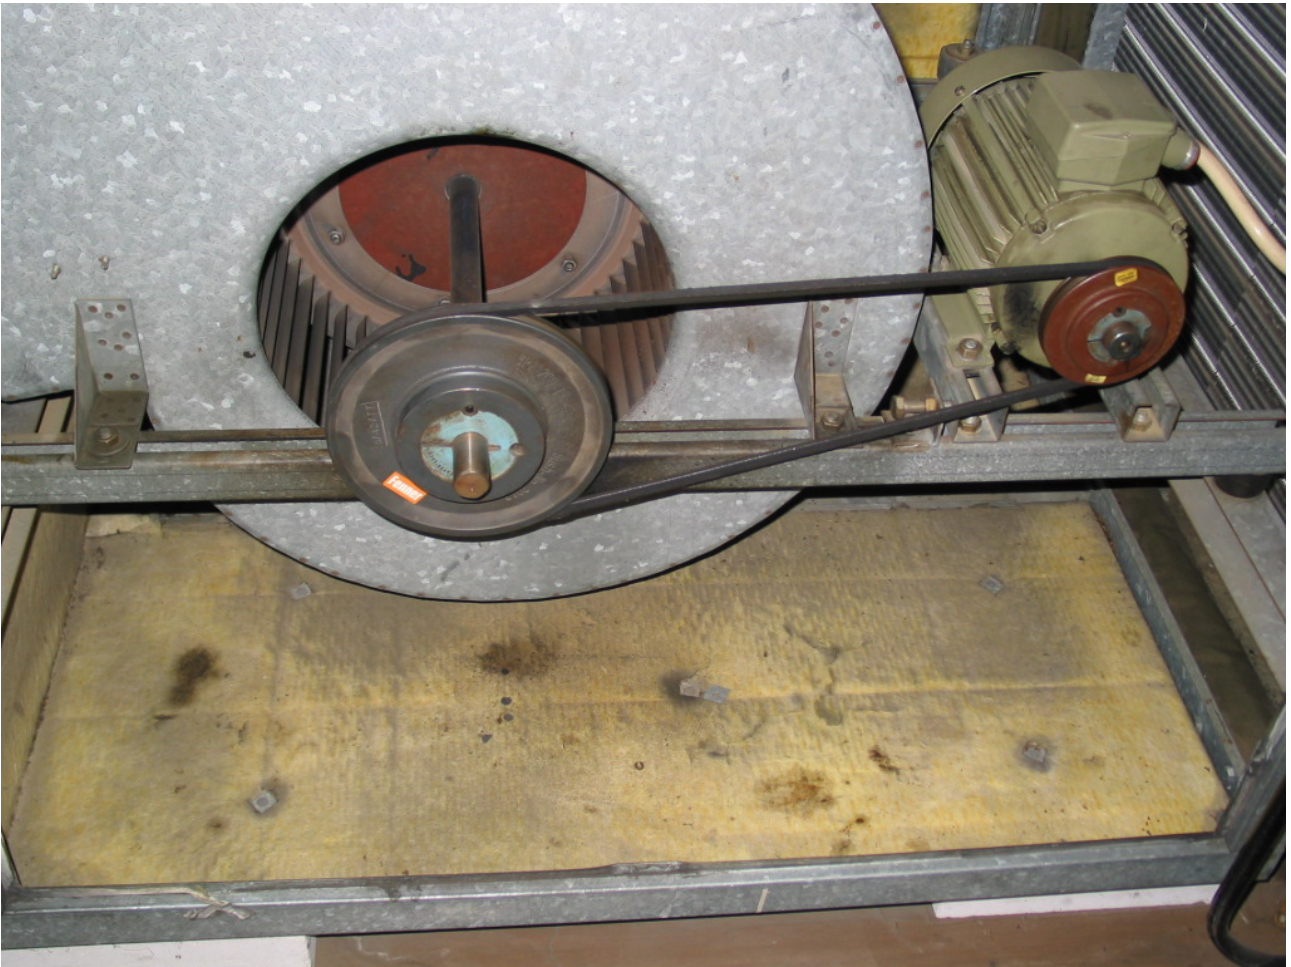
Kuva 3. IV-koneen sisäpinnat ovat villaa.
