KIVIMÄEN PÄIVÄKOTI

KÄYTTÖVESI- JA VIEMÄRIVERKOSTON KUNTOTUTKIMUS

Kuntotutkimuksen ajankohta: vko 12 / 2007
Raportin päiväys: 19.03.2007
Tilaaajan yhteyshenkilö: Per Andersson, Vantaan Kaupunki
09 83922379

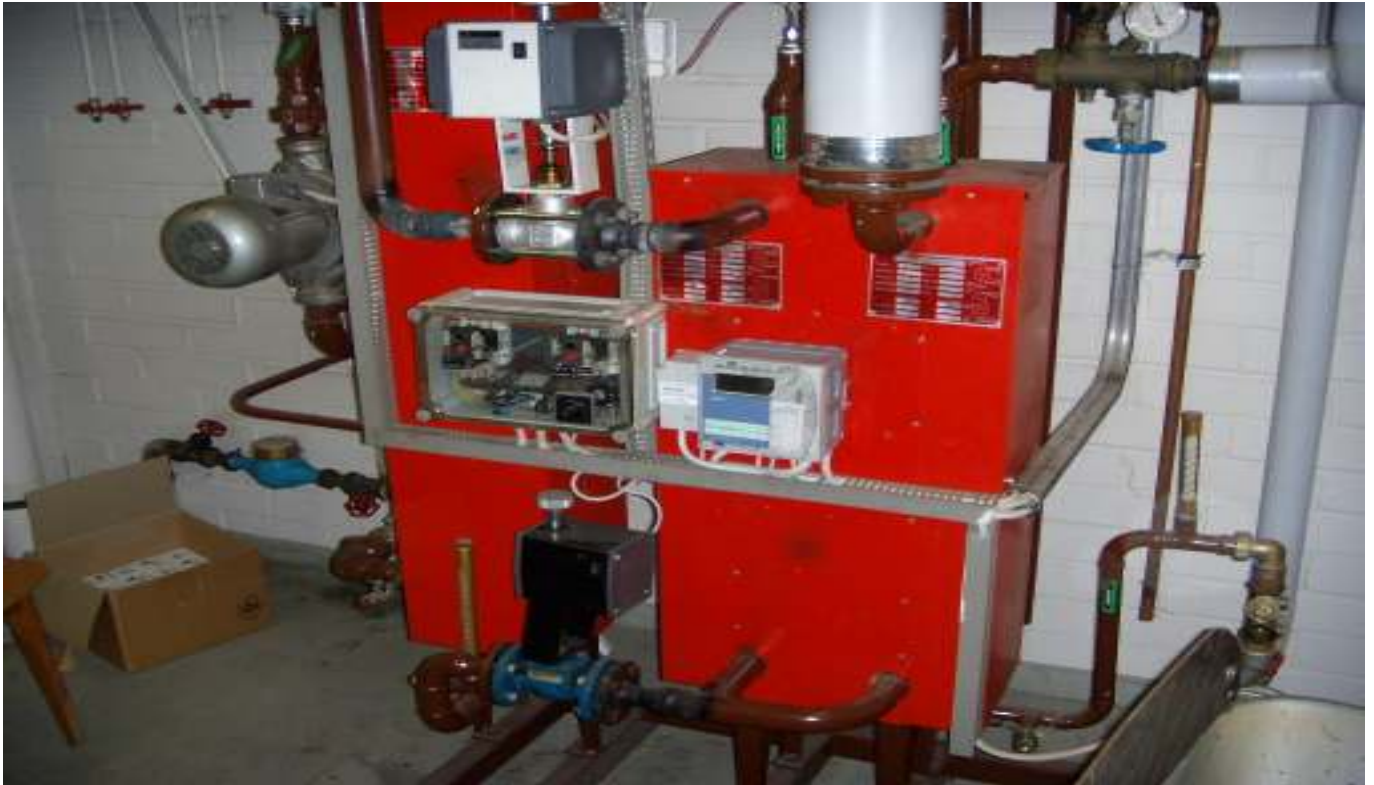
Käyttöveden lämmönsiirrin on alkuperäinen ja sen kunto on ainoastaan välttävä (**kuva 1**). Kiertovesipumppu on alkuperäinen Kolmeks valmistama, siinä ei havaittu vuotoja, eikä sivuääniä.

Käyttövesiverkoston painetaso on lämmönsiirtimellä noin 5 bar, eikä verkostossa ole paineenalennusventtiiliä. Vesimittari ei ole kaukoluennassa. Vesimittarin sulut ovat toimivat, mutta melko jäykästi. Vesijohtoverkoston paine voitaisiin laskea vakio paineventtiilillä noin 3,0-3,5 bar tasolle.

KUVA 1. Yleiskuva lämmönjakohuoneesta.

Kylmävesiverkostoon tulee asentaa vakiopaineventtiili ja verkoston vesipaine tulee säätää noin 3,0-3,5 bar:n tasolle. Toimenpide tulee suorittaa vuonna 2008.

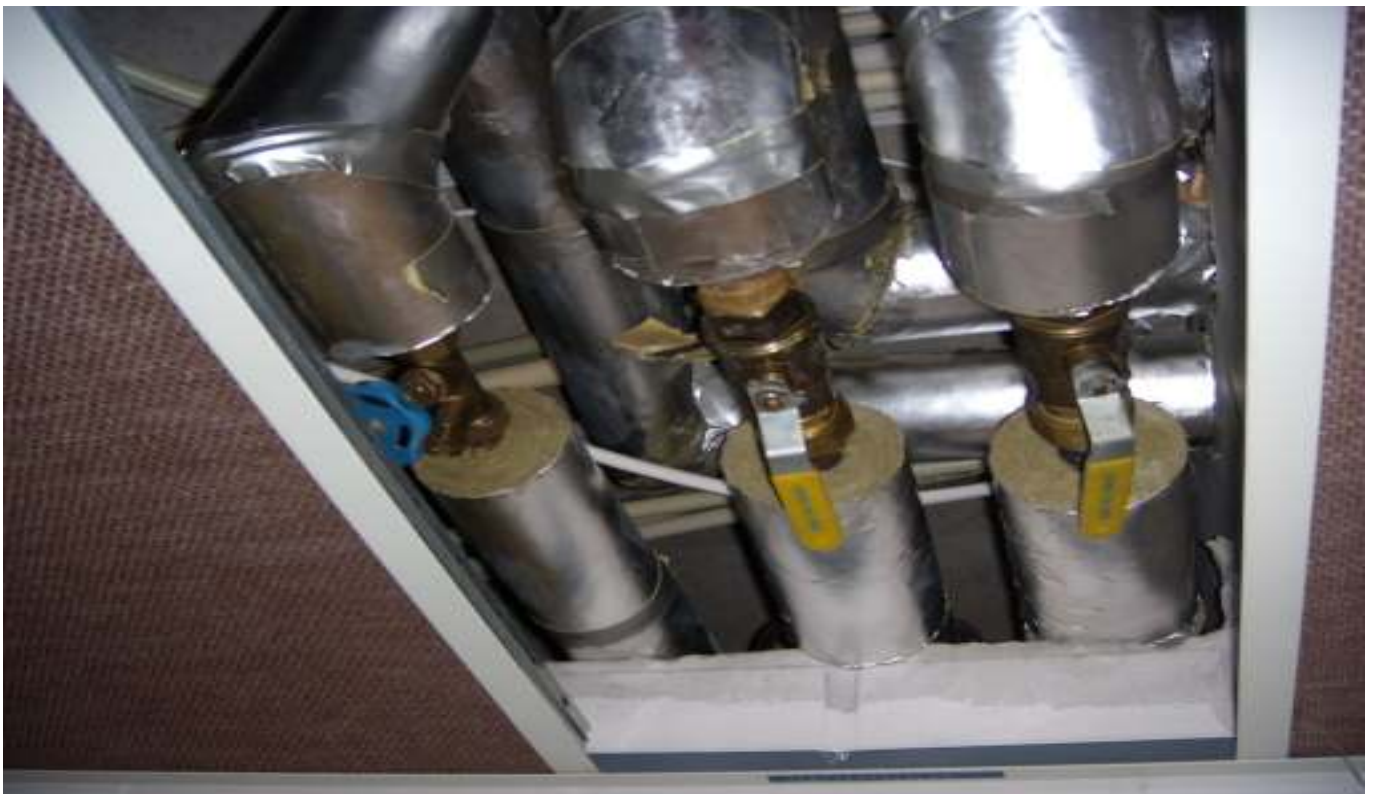
Käyttöveden sulku- ja säätöventtiilit ovat tarkastetuin osin alkuperäisiä pallo- ja vinoistukkaventtiileitä, joiden sulku- ja säätöominaisuudet ovat välttävissä kunnossa (kuva 2).

Käyttövesiverkoston vanhat pallo- ja vinoistukkaventtiilit ovat välttävissä kunnossa. Vaikka venttiileiden laajamittaiseen uusintaan ei olekaan järkevää ryhtyä, tulee verkostojen suljetavuudesta huolehtia ja venttiileitä tulee uusia tarpeen mukaisessa laajuudessa.

KUVA 2. Käyttövesiverkoston venttiilit ovat pallo- ja vinoistukkaventtiileitä.
