IV-KUNTOTUTKIMUS
KOISORANNAN HOITOKOTI
KOISOTIE 5, 01300 VANTAA

DELETE TUTKIMUS OY, HELSINKI

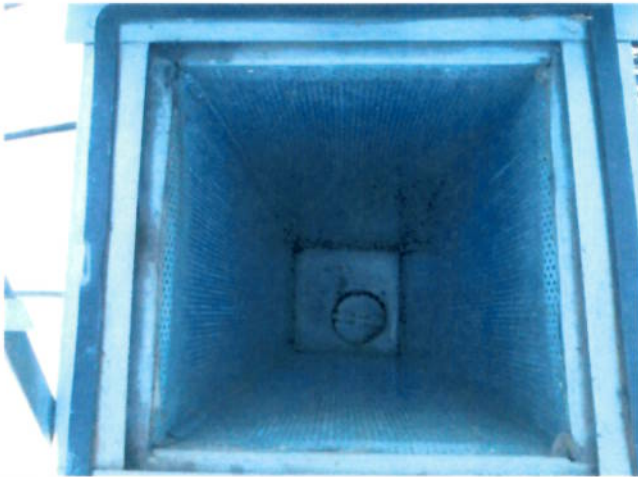
Alustatilan, osa A, tuuletukselta vastaavan poistokoneen TK06 – PF01 ullakolla sijaitseva moottoriohjattu sulkupelti oli kiinni, vaikka peltimoottori oli auki-asennossa (kuvat 1 ja 2). Moottori irrotettiin, pelti käännettiin oikeaan asentoon ja moottori kiristettiin paikoilleen (kuva 3). Kiinni olevan sulkupellin takia osan A alustatila on ollut voimakkaasti ylipaineinen.

kuva 1 Sulkupelti on kiinni.

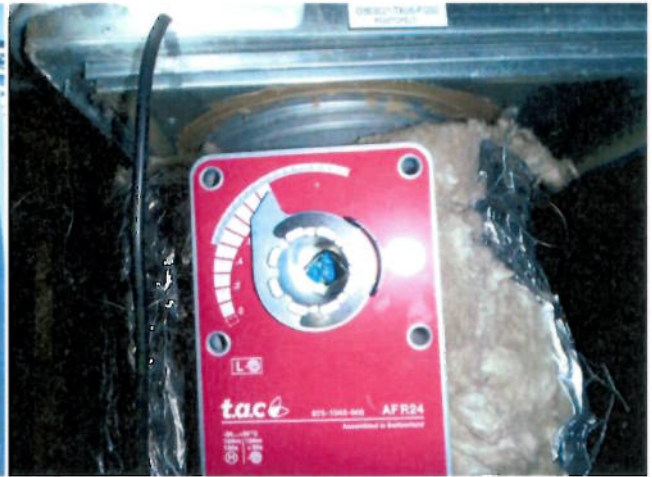
kuva 2 Moottoripelti on auki-asennossa.

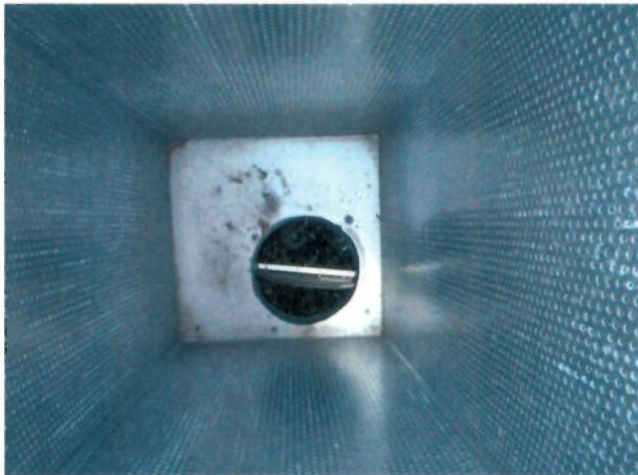
kuva 3 Pelti on auki ja moottori on kiristetty paikoilleen.

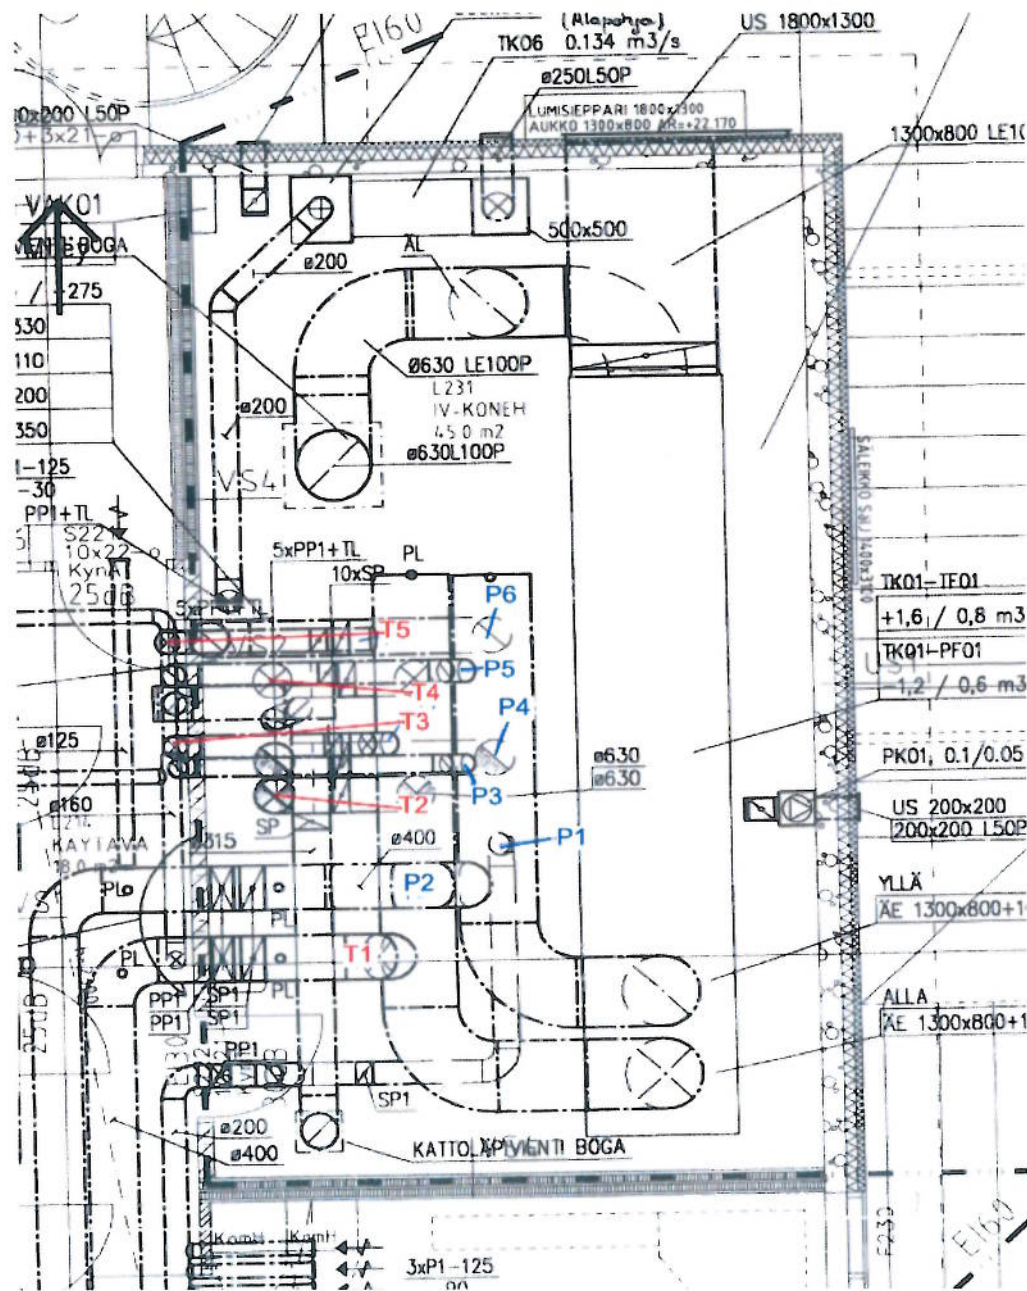
Ilmamäärien mittauspisteet A-osan iv-konehuoneessa.

Melkein kaikkien iv-koneiden mitatut kokonaisilmamäärät ovat lähellä suunniteltuja ilmamääriä. Ainoastaan B-osan majoitustiloja palvelevan poistoilmakoneen TK02-PF01 sekä alustatilojen tuuletuksesta vastaavien tuloilmakoneiden TK05-TF01 (osa B) ja TK06-TF01 (osa A) kokonaisilmamäärät poikkeavat enemmän kuin 10 % suunnitelmista.

Vaikka koneiden kokonaisilmamäärät ovat kutakuinkin riittävät, on joidenkin iv-koneiden eri runkokanavien ilmamäärissä suuriakin heittoja verrattuna suunnitelmiin. Esimerkiksi A-osaa palvelevan poistoilmakoneen runkokanavissa kulkeva ilmamäärä on yhdessä kanavassa lähes 30 % liian suuri ja toisessa 15 % liian pieni.

- alustatilojen ilmanvaihto on saatava tasapainoon, mieluiten hieman alipaineiseksi.
- ilmamääriä on lisättävä joissakin iv-koneissa, jotta päästäisiin suunniteltuihin arvoihin.
- iv-koneiden runkokanavien ilmamäärät ovat tasapainotettava.
- pidettävä huoli ettei tuloilmakoneiden ilmanottosäleiköiden läheisyydessä tupakoida, jotta vältetään ylimääräisestä tupakan hajusta sisätiloissa.
