Koisotie 5  
Viertola, Vantaa

## PILAANTUNEEN MAAPERÄN KUNNOSTUKSEN LOPPURAPORTTI

**Koisotie 5, pilaantuneen maaperän kunnostus  
KUNNOSTUKSEN LOPPURAPORTTI**

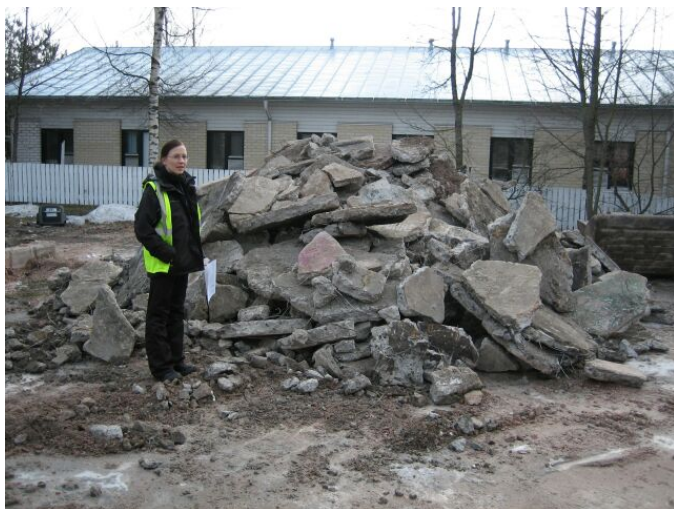
Purkutöiden yhteydessä todettiin teollisuusrakennuksen (taulukossa rakennus 1) pohjalaatassa aistinvaraisesti arvioiden öljy-yhdisteitä. Betonista piikattiin näyte, joka toimitettiin laboratorioon (näytetunnus betoni 1). Näytteestä analysoitiin metalli- ja öljyhiilivetyypitoisuus. Purkutöiden edetessä laatan alta löytyi toinenkin laatta, joka tutkittiin vastaavasti (näytetunnus betoni 2). Alemmassa laatasta ei todettu kohonneita pitoisuuksia haitta-aineita, joten ylemmästä laatasta teetettiin vielä myöhemmin tulosten tarkentamiseksi kaksi uusinta-analyysia. Laboratorion mukaan betonista ei kuitenkaan normaalilla analyysimenetelmällä saada luotettavaa tulosta, jonka vuoksi ylemmästä laatasta teetettiin lopulta ns. liukoisuustesti kaatopaikkakelpoisuuden selvittämiseksi.

Kuva 1: Pilaantunutta pohjalaattaa.

Lisäksi kunnostuksen aikana poistettiin öljyhiilivedyillä pilaantunutta betonia yhteensä **51,92 tonnia**. Pilaantunut betoni kuljetettiin Forssaan Loimi-Hämeen Jätehuolto Oy:n vastaanottoipaikkaan.

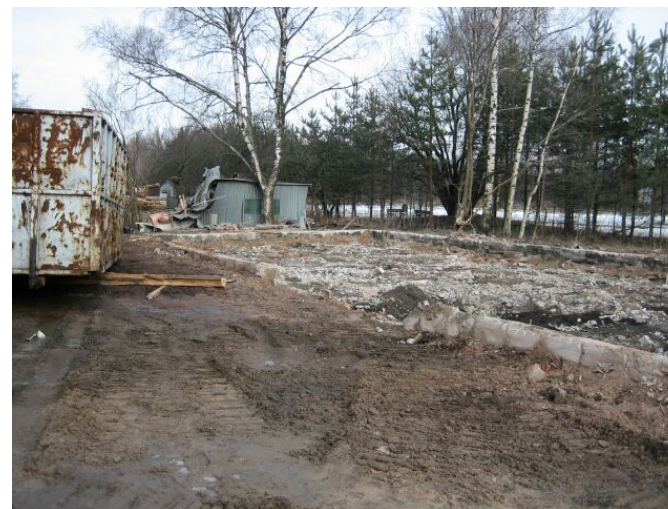
Kuva 2: Teollisuusrakennuksen pohja purkutyön jälkeen.

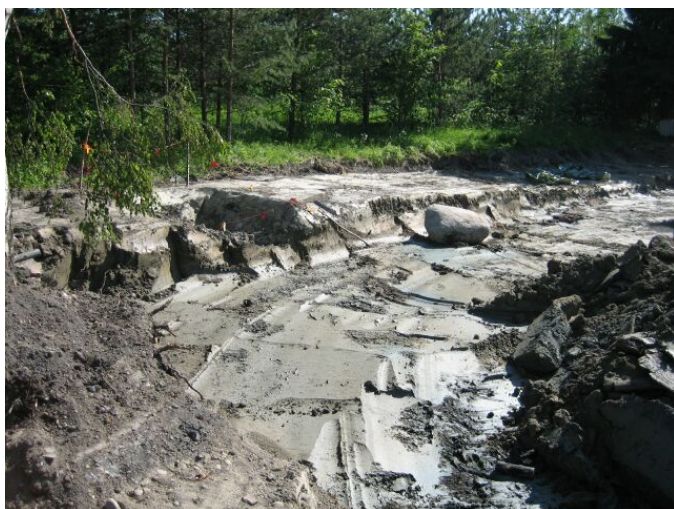
Kunnostuksen yhteydessä entisen kasvihuoneen pohjasta löydettiin kaksi rengaskaivoa. Lisäksi teollisuusrakennuksen pohjoisseinämältä löydettiin todennäköisesti jäteöljyn varastointiin käytetty, maan sisään kaivettu säiliörakennelma, joka oli pinottu tynnyreistä. Säiliörakennelma poistettiin ja maahan jääneeseen kuoppaan kertyneestä vedestä otettiin vesinäyte. Lisäksi otettiin näyte kasvihuoneen pohjalla olleesta, suuremmasta rengaskaivosta.

Kuva 3: Kaivupohja teollisuusrakennuksen pohjoisreunassa. Vasemmalla kaivantovesikuoppa.

Kunnostuksen yhteydessä todettujen kaivo- ja kaivantovesien metalli- ja öljyhiilivetytitoisuudet alittivat Vantaan Veden viemärikelpoisuudelle asettamat raja-arvot. Vedet pumpattiin Vantaan Veden luvalla Kylmäojaan ja kaivot täytettiin sekä peitettiin onnettomuusvaaran välttämiseksi. Kasvihuoneen pohjalla olleeseen rengaskaivoon ja sitä ympäröivään pintamaahan todettiin kaivon tyhjennyksestä huolimatta nousevan maaperästä jatkuvasti vettä, jonka pintaan muodostui ajoittain öljykalvo. Veden tarkkaa alkuperää ja valumisreittiä ei saatu selville, mutta todennäköisesti valumissuunta on ylempänä sijaitsevalta piha-alueelta alas kasvihuoneelle. Kunnostuksen loppuvaiheessa kaivosta rakennettiin putkilinja ojaan kasvihuoneen ympäristön kuivattamiseksi. Mahdollinen maavesien pintaan nousu on kuitenkin edelleen mahdollista.

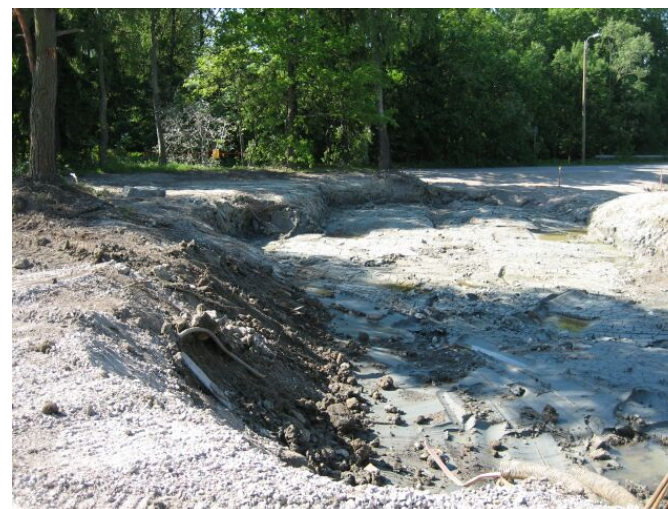
Kunnostusmenetelmänä käytettiin pilaantuneen maa-aineksen poistoa tavoitepitoisuuksien saavuttamisen vaatimalta syvyydeltä. Purkutöistä huolimatta maaperään oli jäänyt runsaasti poistamattomia putki- yms. rakenteita sekä muuta romua, joka vaikeutti kaivutyön suorittamista. Lisäksi maaperään oli paikoin haudattu sekajätettä, joka jouduttiin erottelemaan kaivun yhteydessä erilleen.

Kuva 4: Asuinrakennuksen kaivupohjaa ja romua.

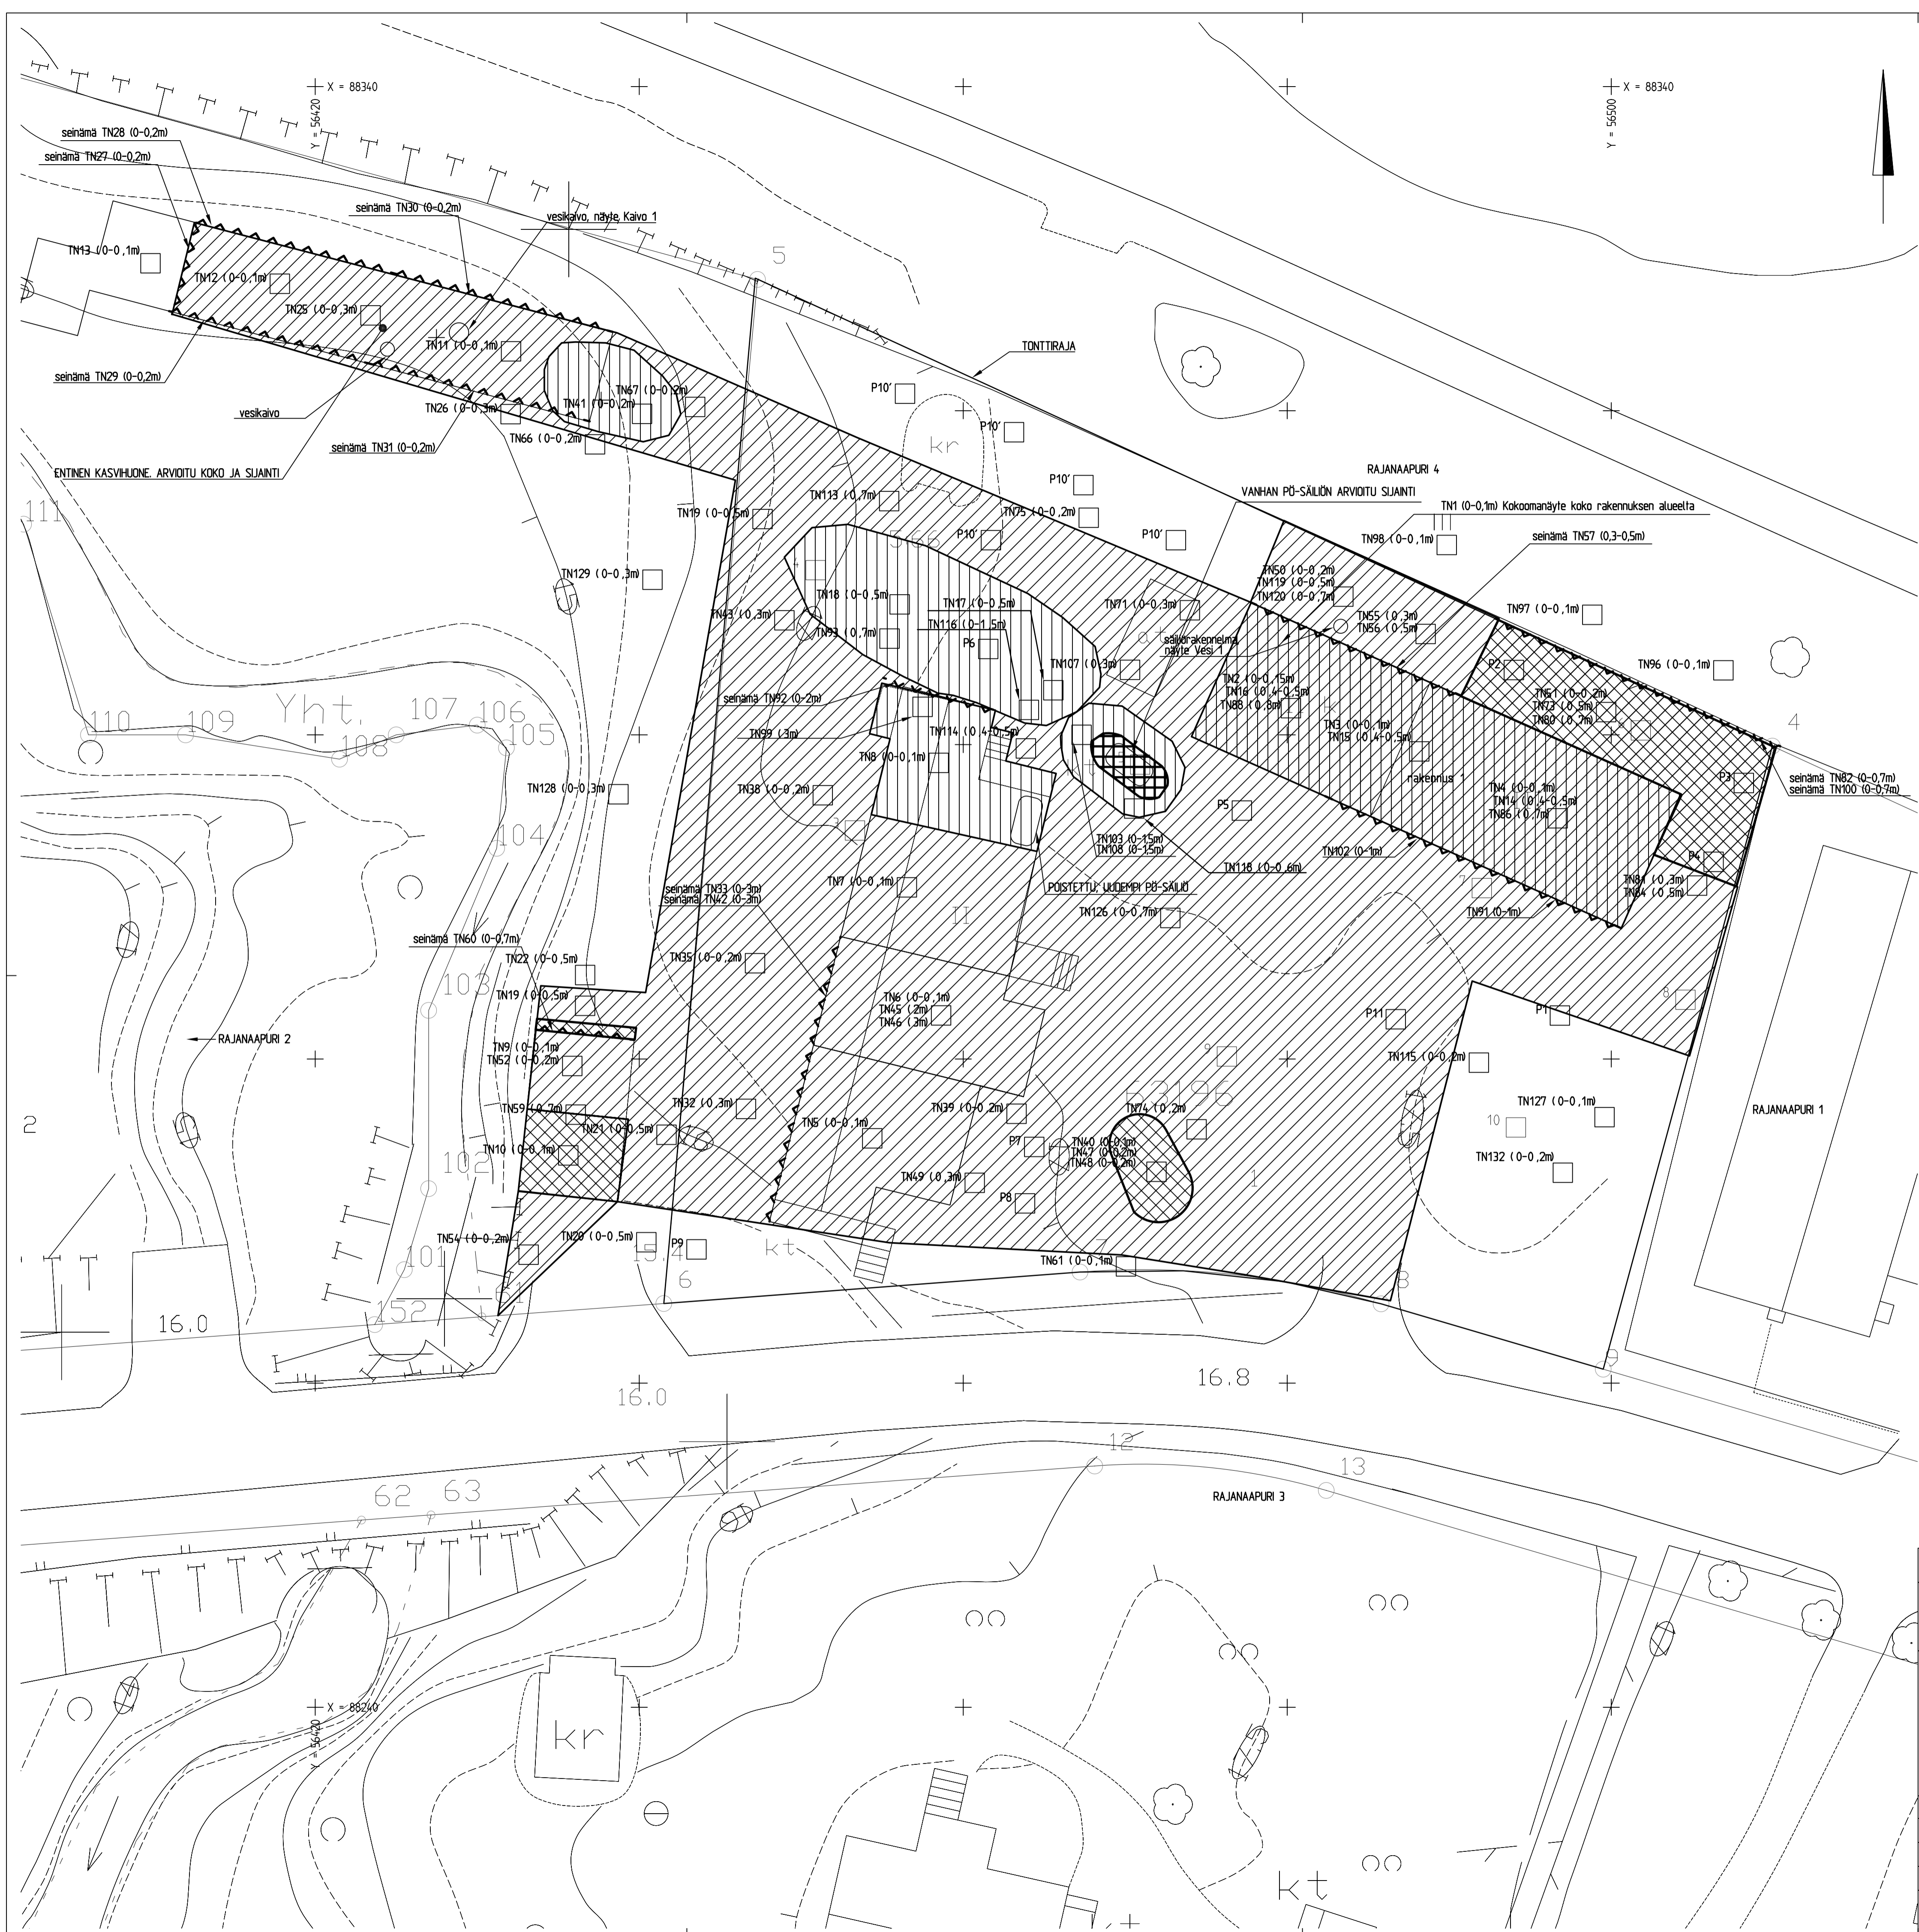
Kunnostuksen aikaiset ja sitä edeltäneet tarkkailunäytealueet on esitetty piirustuksessa 0035\_01\_00. Jäännöspitoisuusnäytealueet on esitetty piirustuksessa 0035\_02\_00. Tarkkailu- ja jäännöspitoisuusnäytteiden analyysitulokset on esitetty liitteen 2 taulukossa sekä liitteen 5 laboratorioanalyysilomakkeissa.

Alueella ennen kunnostusta suoritettujen lisätutkimusten ja kunnostuksen aikaisen näytteenoton tulosten perusteella pilaantuneisuuden levinneisyys oli huomattavasti kunnostussuunnitelmassa arvioitua laajempi. Alueella ei todettu varsinaisia puhtaita massoja muualla, kuin alueen länsireunaan jääneellä kapealla kaistaleella ja alueen pohjoisreunalla. Huomattavasti lisääntyivät nimenomaan lievästi metallipilaantuneet massat, sillä rakennusten pohjat ja valtaosa kiinteistön pintamaasta todettiin tarkennetuissa tutkimuksissa lievästi metalleilla (Pb, Cu, Zn) pilaantuneeksi. Metallipilaantuneisuuden todettiin jatkuvan alueen koilliskulman kaivuseinämässä (TN101) myös aluerajauksen ulkopuolelle (kuparipitoisuus 107 mg/kg). Kaivuseinä-

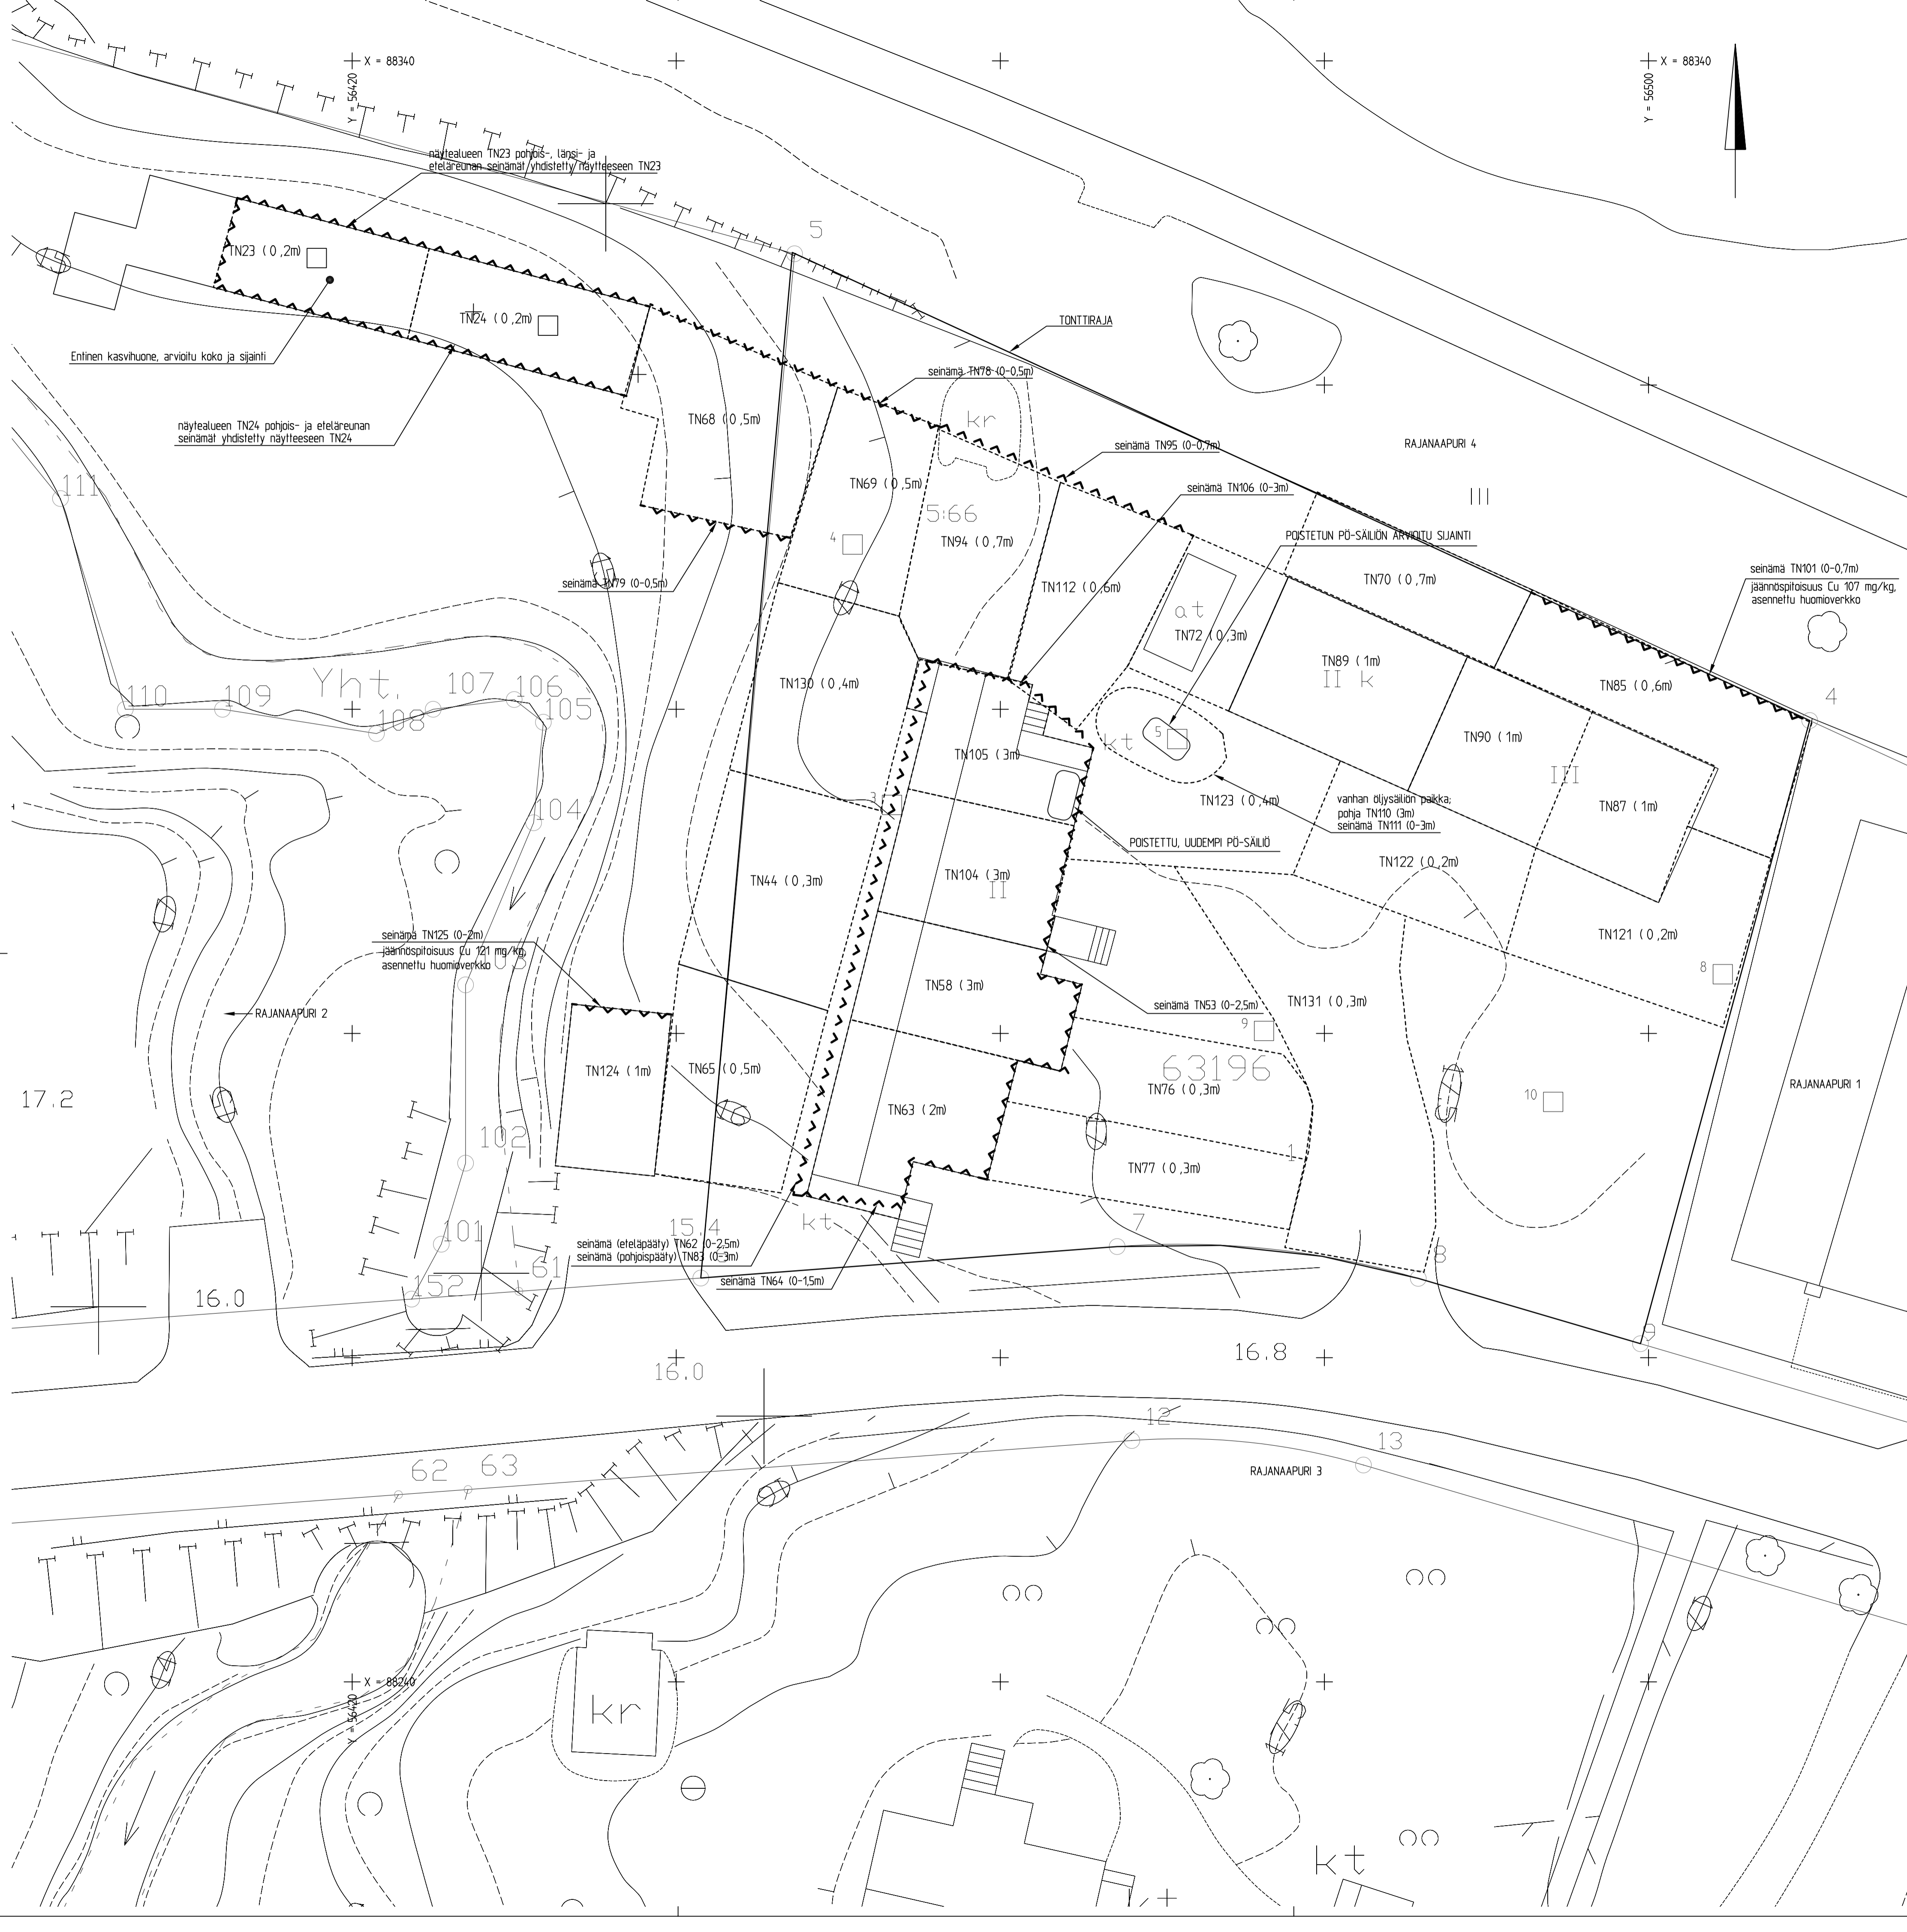
mään asennettiin tällä alueella huomioverkko. Lisäksi autotallin pohjoispäädyn seinämässä todettiin jäännöspitoisuusnäytteessä (TN125) edelleen kohonnut kuparipitoisuus. Seinämästä eteenpäin jatkuva, autotallin takaosaan jäävä maakaistale todettiin kuitenkin pintamaanäytteenotossa puhtaaksi, joten autotallin vastaiseen kaivuseinämään jäävän lievän kuparipitoisuuden (121 mg/kg) vuoksi lisäkaivua ei kohteessa pidetyssä katselmuksessa katsottu tarpeelliseksi. Seinämään asennettiin huomioverkko. Huomioverkon sijainti on esitetty piirustuksessa 0035\_02\_00.

Alueelta otettiin pintamaiden poiston jälkeen yhteensä 38 jäännöspitoisuusnäytettä. Laboratoriossa analysoidut jäännöspitoisuudet olivat kappaleessa 8 mainittuja kaivuseinämiä lukuun ottamatta kaikissa näytteissä alle tavoitearvojen. Kaivuseiniin jääneet kuparipitoisuudet olivat alhaisia (121 ja 107 mg/kg) ja ylittivät SAMASE – ohjearvotason lievästi. Huomioverkkojen sijainnit on esitetty piirustuksessa 0035\_02\_00.

Jäännöspitoisuusnäytealueet ja alueelle jääneet tavoitearvot ylittävät pitoisuudet on esitetty piirustuksessa 0035\_02\_00. Jäännöspitoisuusnäytteiden tulokset on esitetty lisäksi liitteen 2 taulukossa ja liitteen 5 laboratorioanalyysilomakkeissa.
