Kuntoarvio Start

Koivukoti 1

Kuriiritie 24
01510 VANTAA

Tarkastuspäivä 13.1.2012

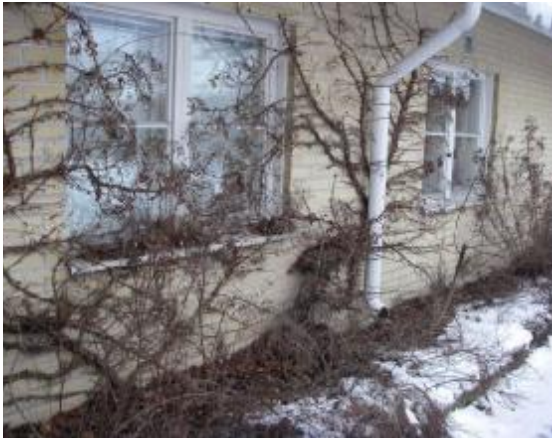
Seinustalla on haitallista kasvillisuutta.

- Pihaa ympäröivä puuaita uusitaan ja muut pihavarusteet kunnostetaan.
- Haitallinen kasvillisuus ja kukkapenkit poistetaan rakennuksen vierustalta.
- Salaojien tarkastus suositellaan tehtäväksi kolmen vuoden välein ja puhdistus enintään kymmenen vuoden välein.

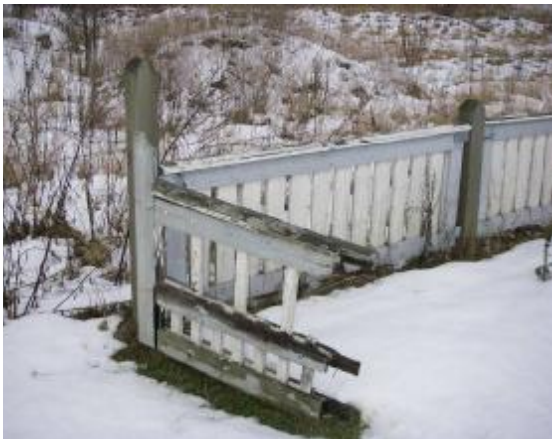
Puuaita on huonossa kunnossa.

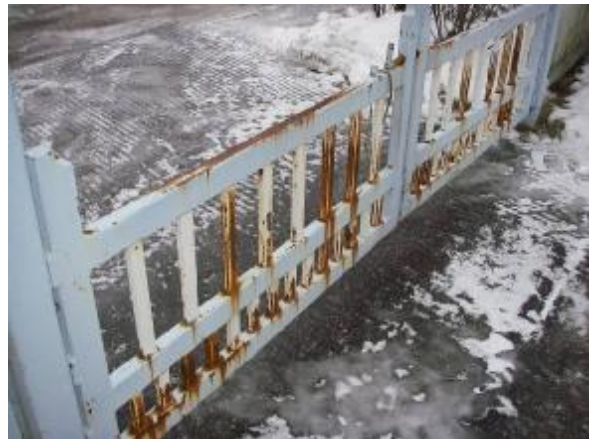
Teräsrakenteinen portti on ruostunut.

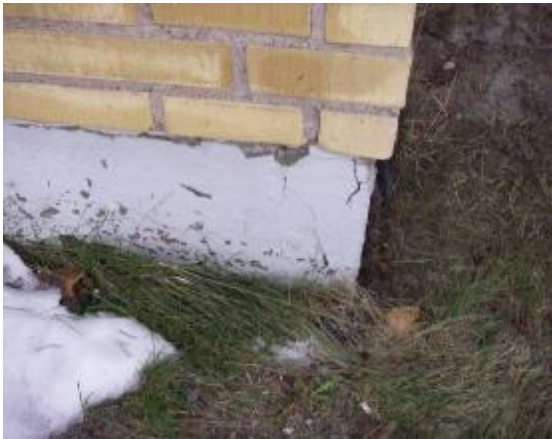
Sokkeleissa on muutamia halkeamia.

- Sokkeleiden halkeamat korjataan ja pinnat huoltomaalataan.
- Sokkelikorkeutta tulisi mahdollisuuksien mukaan korottaa maatöiden yhteydessä.

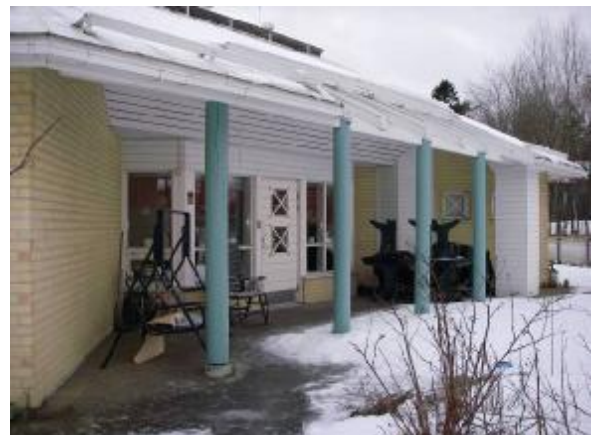
Puupinnat ovat suhteellisen hyvässä kunnossa.

- Puuosien huoltomaalauksia suunnilleen jakson puolivälissä.

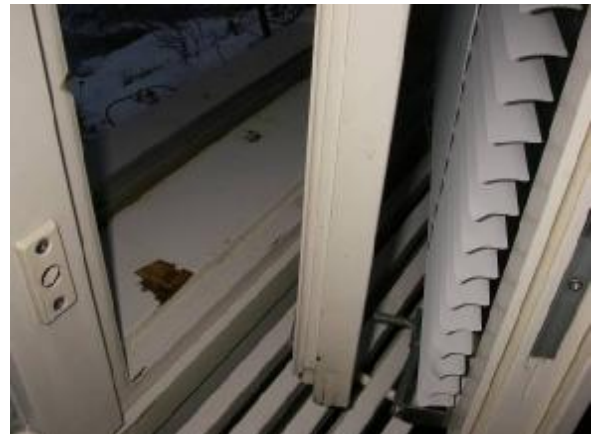
Ikkunoiden käynnissä ja tiivistyksissä esiintyy puutteita.

- Ikkunoille ja oville suoritetaan huolto- / kunnostus / käsittelytoimenpiteitä tarpeen mukaan ensimmäisen kerran heti jakson alussa.

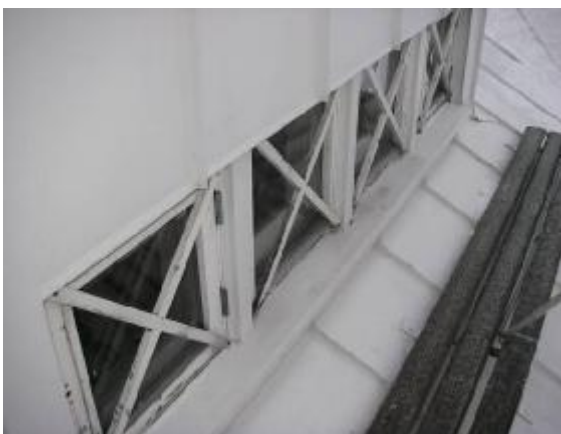
Kattolyhtyjen ikkunoiden ulkopuitteissa on havaittavissa maalipintojen vaurioita.

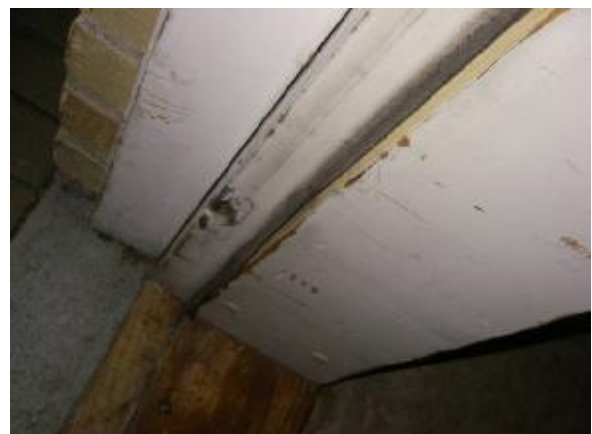
Ulko-oven karmissa esiintyy kulumaa ja tiivistevikoja.

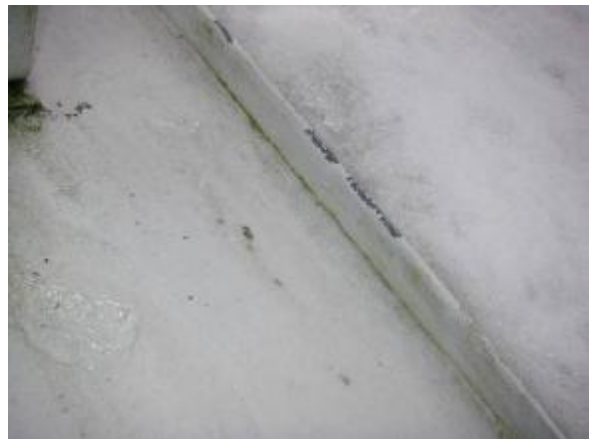
Vesikaton maalipinnassa on vähäisiä vaurioita.

- Vesikaton vuotokohdat paikallistetaan ja korjataan.
- Vesikatteen huoltomaalaus suunnilleen jakson puolivälissä.

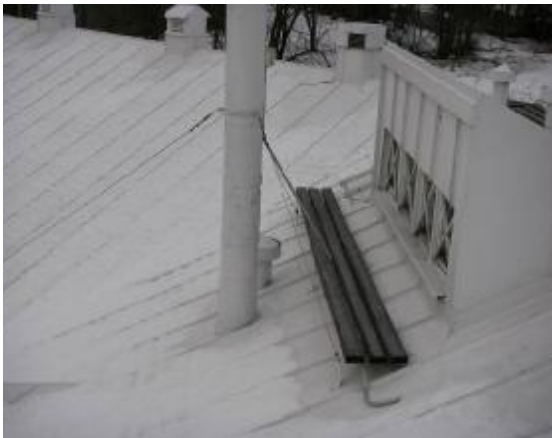
Takkahuoneen sisäkatossa (savupiipun juuressa) on kattovuotoihin viittaavia kosteusvauriojälkiä.

Savupiipun juuresta on valunut vettä sisätiloihin. Näkymä ullakkotilasta.

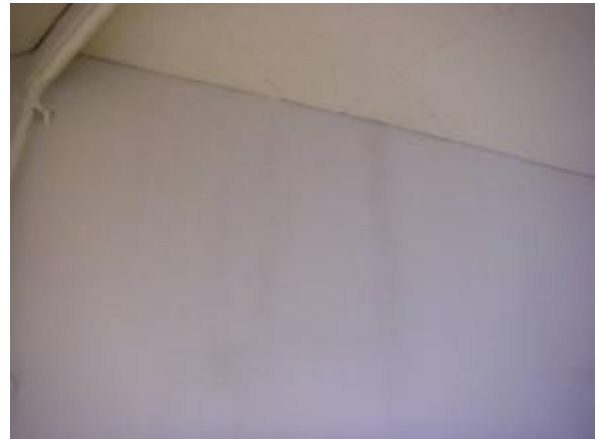
Takkahuoneen seinässä lämpövuotoihin viittaavia jälkiä.

- Sisätilojen korjauksia tehdään tarpeen mukaan.
- Takkahuoneen seinän mahdolliset lämpövuodot tarkastetaan ja tarvittaessa korjataan.

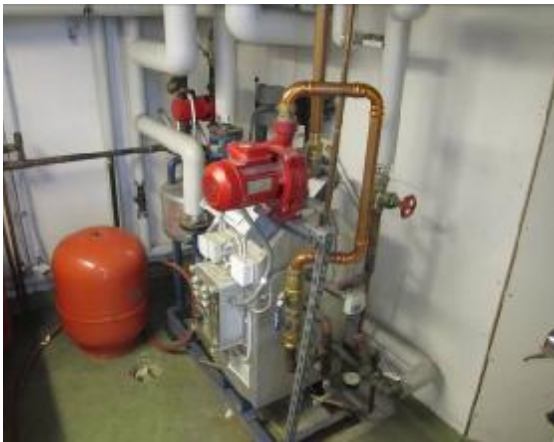
Lämmönsiirtimien tekninen käyttöikä on noin 20–25 vuotta. Paisunta-astioiden, kiertovesipumppujen, moottori-, linja- ja patteriventtiilien tekninen käyttöikä on noin 25-30 vuotta.

Lämmönsiirtimet ovat vuodelta 1982.

- Lämmönsiirtimet uusitaan kymmenvuotiskauden alussa.
- Samalla uusitaan kiertovesipumput, paisuntajärjestelmä ja säätö, linjasäätö ja patteriventtiilit sekä teetetään järjestelmän perussäätö.

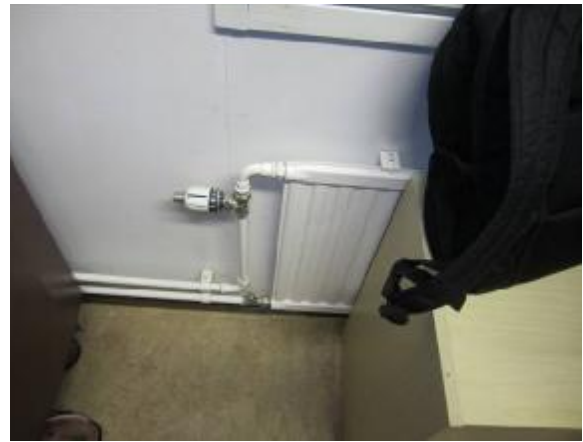
Lämmitysjärjestelmä on pääosin vuodelta 1988.

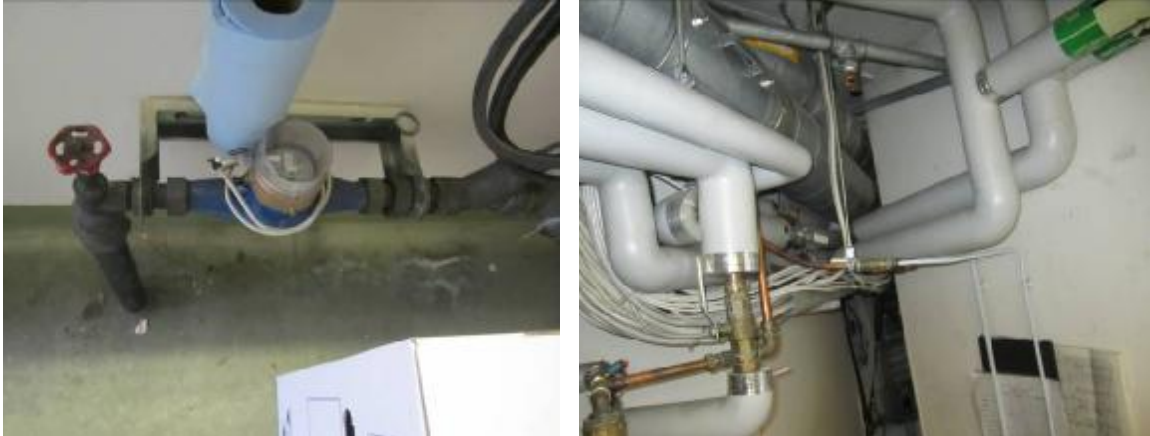
Kiinteistön vesimittari on lämmönjakuhuoneessa. Linjaventtiilit ovat myös vuodelta 1988.

- Veden paineen alentajan asennuttaminen jakson alussa
- Vesikalusteita uusitaan tai kunnostetaan niiden vikaantuessa tarpeen mukaan
- Linjaventtiilit tulee uusia jakson aikana
- Viemärit voidaan tarvittaessa painehuuhdella, mikäli niissä havaitaan tukoksia

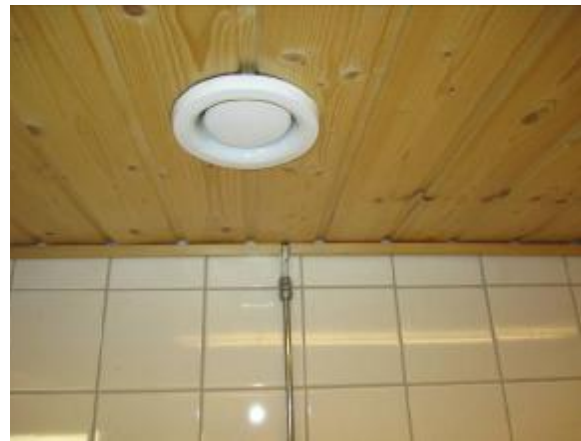
Poistoilmaventtiilit ovat paikoin kohtalaisen likaiset.

- Ilmanvaihtokanavien nuohous ja ilmavirtojen säätö 10 – vuotisjakson alkupuolella
- Huippuimurien ja tulo- ja poistoilmakojeiden huollot ja uusimiset tarvittaessa niiden vikaantuessa

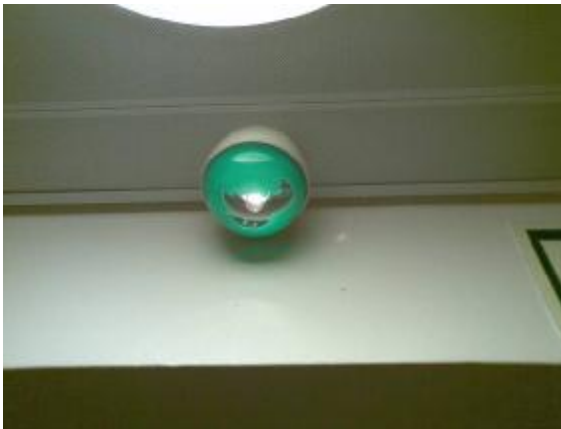
Poistumistievalaisimen kupu on rikki.

Kiinteistössä on turvavalaistusjärjestelmä, joka on oletuksen mukaan alkuperäinen. Järjestelmää on huollettu asianmukaisesti, mutta se alkaa kokonaisuudessaan olla elinkaarensa päässä. Suositetaan uusimaan turvavalaistuskeskus, sekä poistumistievalaisimet jakson aikana. Lisäksi vaurioituneet valaisimet tulee uusia välittömästi.

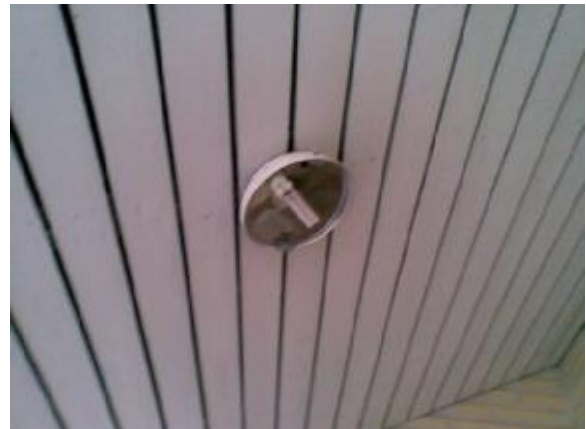
Katoksen valaisimesta puuttuu suojakuppu.

- Aluevalaisinten uusiminen tarpeen mukaan
- Turvavalaistusjärjestelmän uusiminen
