VAHINKOKARTOITUSRAPORTTI Työnumero: 100 1573

Kohde:	Koivukoti 2, Palvelutalo	
	Osoite:	Kuriiritie 24, 01510 Vantaa	
	Yhteys-henkilö:	ISS / Veijo Ahola p. 050 - 374 3619	
Vahinkotapahtumat:	1. Pyykinpesutilan lattian kosteusmittaus. 2. Keittiön alakaapiston sokkelitilan vauriot. 3. Pesuhuoneen seinän ja lattian kosteusmittaus.		
Toimeksianto:	Vahinkokartoitukset liittyen raportissa yksilöityyn vahinkoon tai sen epäilyyn		
Tilaus (pvm):	22.03.2013	Raportti (pvm):	28.03.2013
Tutkimus (pvm.):	25 ja 27.03.2013	Tutkija:	Juha Ollila, Vahinkokartoittaja Pätevöitynyt kosteuden mittaaaja PKM 040-313 0044 juha.ollila@iss.fi
Tilaaja:	ISS / Juha Leppälä juha.leppala@iss.fi Sop. nro: 5299732 (Vantaan kaupunki)		Läsnä olleet: ISS rakennuspuolen työntekijöitä

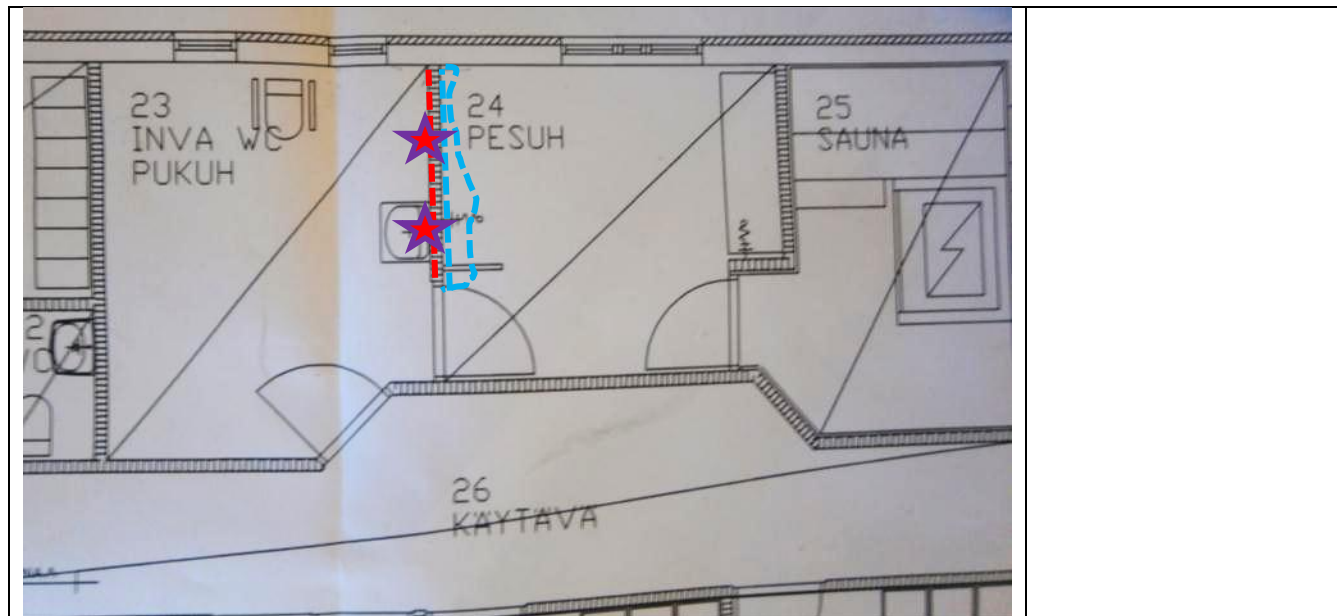
Pyykinpesutilasta	
	Kosteus- / vaurioalue lattiassa (arvioitu / mitattu)		Mittapiste lattiassa

Keittiöstä	
	Vaurioalue seinän alaosassa (arvioitu / mitattu)		Kosteus- / vaurioalue lattiassa (arvioitu / mitattu)
	Mittapiste lattiassa

Kosteus- / vaurioalue seinässä (arvioitu / mitattu)

Kosteus- / vaurioalue lattiassa (arvioitu / mitattu)

Muu huomio (suihkutilan seinässä olevien käsikaiteiden kiinnitysreikien kohdat olleet avonaisia)

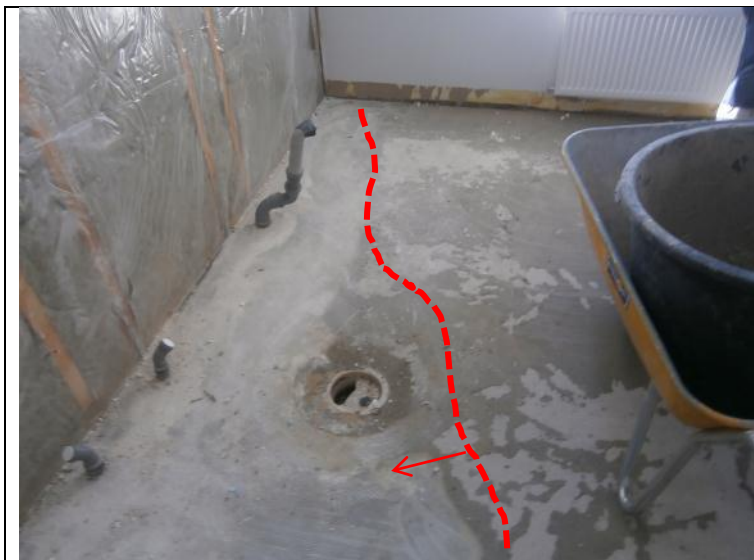
Pyykinpesutilasta

- Lattiasa pko:lla märkää. Porattu lattiaan mittareiat Vaisala mittausta varten. Mittaustulokset kts. mittauspöytäkirja.
- Ulkoseinän alaohjauspuussa ei havaittu huomioitavaa (alaohjauspuu painekäsiteltyä puuta).
- Kosteusalue lattiassa rajattuna pohjakuvaan.

Kohteessa tehdyn tarkastuksen sekä mittausten perusteella vahingon 1. on aiheuttanut maton alle päässyt kosteus (todennäköisesti lattiakaivon kiristysrenkaan juuresta kosteutta on päässyt rakenteeseen tai maton sauma on ollut auki/matossa on ollut reikiä).

- Purkutyöt suoritettava kosteus- ja mikrobivaurioituneiden rakenteiden purkutyöohjeen RA-TU 82-0239 mukaan.
- Kastuneilta kivrakenteisilta lattiapinnoilta pinnoitteen poistaminen puhtaaseen runkoainepintaan saakka.
- Purkutöiden jälkeen rakenteiden desinfiointikäsittely soveltuvalla menetelmällä.
- Kastuneet kiviainesrakenteet kuivataan koneellisesti tasoon $RH < 80\%$ / $20^{\circ}C$ tai tulevan pinnoitteen valmistajan erikseen ilmoittamaan kosteustasoon tai ns. tasapainokosteuteen.
- Kuivaustöiden jälkeen rakenteiden ja pinnoitteiden kunnostaminen entistä vastaavaan tasoon voimassa olevia säännöksiä ja määräyksiä sekä hyvää rakennustapaa noudattaen.

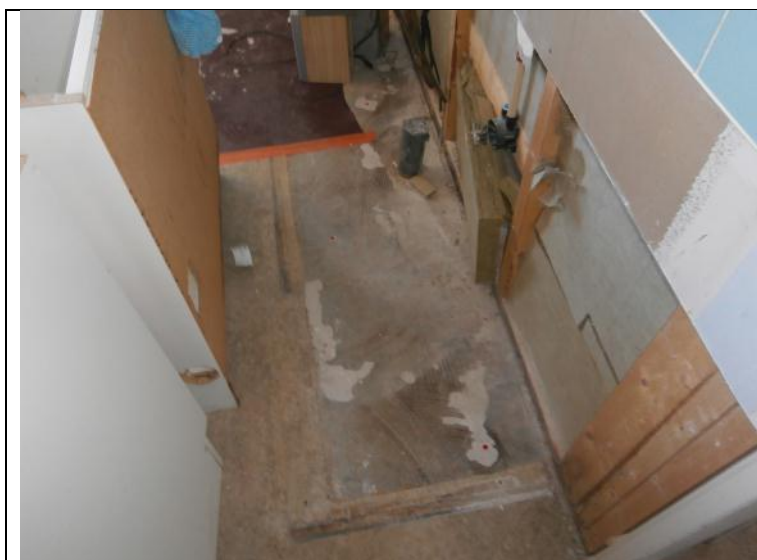
Keittiöstä

- Keittiön alakaapistojen irrotettu. Alakaappien irrotuksen yhteydessä todettu linoleummaton kupruilevan alakaapiston sokkelitilassa. Mattoa poistettu alakaapiston sokkelitilan alueelta. Rakenne on kuivunut luonnollisella menetelmällä.
- Lattiasa pko:lla normaalit. Porattu lattiaan mittareiat Vaisala mittausta varten. Mittaustulokset, kts. mittauspöytäkirja.
- Puurunkoisin seinän alaosassa pm:llä kosteusarvot normaalit. Puurunkoisissa alaohjauspuussa vähän tummentumaa.
- Kosteusalueet rajattuna pohjakuvaan.

Vahingon 2. on aiheuttanut keittiön hana- viemäriiitokset ovat aiemmin vuotaneet.

- Purkutyöt suoritettava kosteus- ja mikrobivaurioituneiden rakenteiden purkutyöohjeen RA-TU 82-0239 mukaan.
- Purkutöiden jälkeen rakenteiden desinfiointikäsittely soveltuvalla menetelmällä.
- Kuivaustöiden jälkeen rakenteiden ja pinnoitteiden kunnostaminen entistä vastaavaan tasoon voimassa olevia säännöksiä ja määräyksiä sekä hyvää rakennustapaa noudattaen.

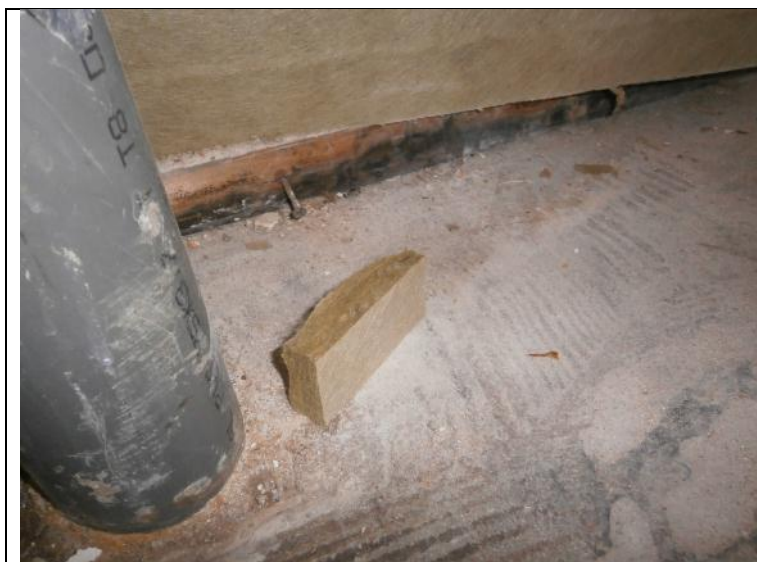
Keittiön väliseinän alaohjauspuussa tummentumaa, pm:llä puurakenne kuiva.

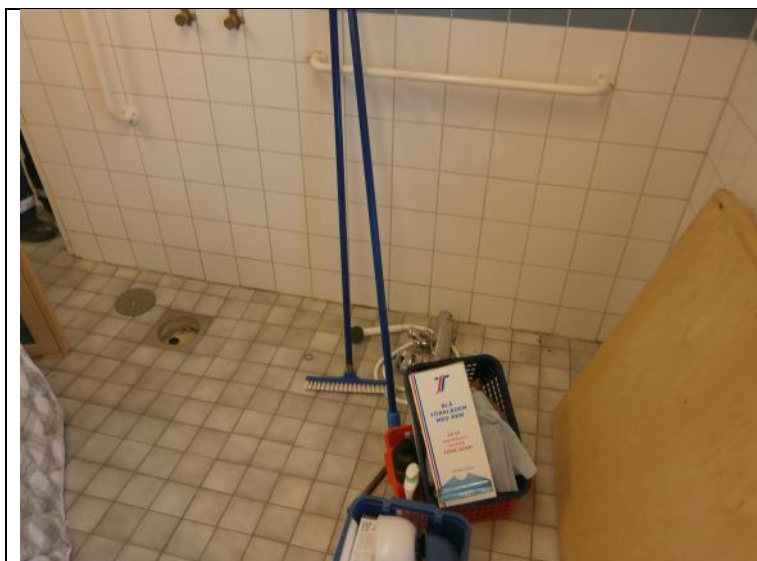
Kosteusongelman 3. on aiheutunut kun laatoituksen ja vedeneristyksen väliin päässyt vesi. Seinällä olevat tukikahvojen kiinnityskohtien kautta kosteutta päässyt rakenteeseen. Huom! kosteutta pääsee normaalin käytön yhteydessä laatoituksen ja vesieristyksen väliin. Kiivityslaastissa oleva kosteus pitäisi kulkeutua lattiakaivoon. Laattojen kiinnityksen yhteydessä laattojen kiinnityslaasti täytyy kammata lattiassa kaivolle päin ja seinissä pystysuuntaisesti.

Pesuhuoneen tukitankojen kiinnityskohdat eivät olleet tiiviitä. Kiinnityskohdat tiivistetty elastisella tiivistysmassalla.

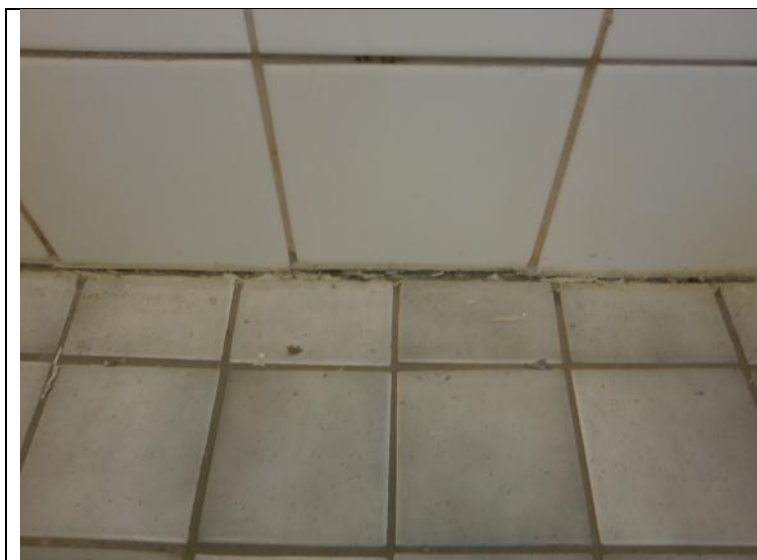
- Lattian/seinän rajakohdan silikonisauman uusimisen yhteydessä (vanhaa silikonista poistettu) vettä oli tullut silikonisauman kohdalta.

Suihkuseinän kohdata lattian/seinän rajakohdasta tuli vettä kun silikonisaumat avattiin.

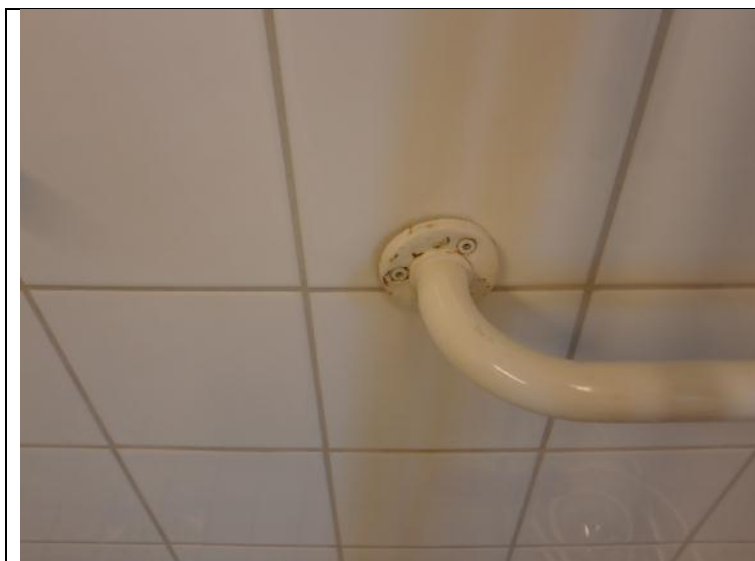
Pesuhuoneen tukitankojen kiinnityskohdat eivät olleet tiiviitä. Kiinnityskohdat tiivistetty elastisella tiivistysmassalla.

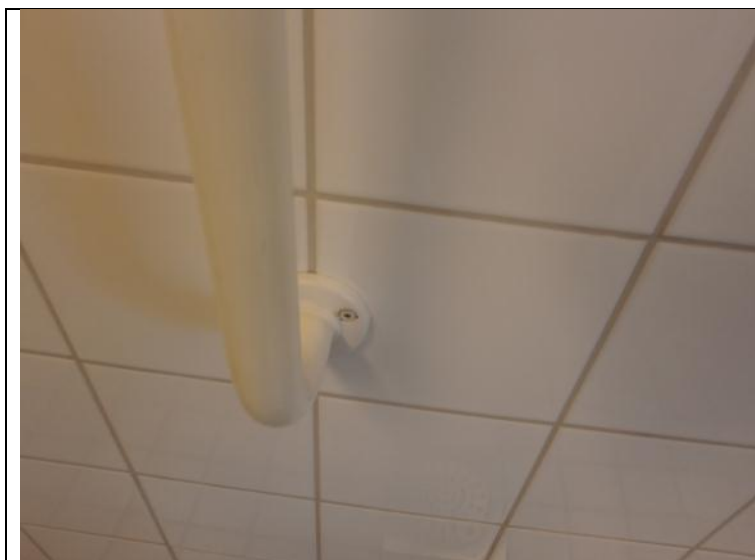
Pesuhuoneen tukitankojen kiinnityskohdat eivät olleet tiiviitä. Kiinnityskohdat tiivistetty elastisella tiivistysmassalla.

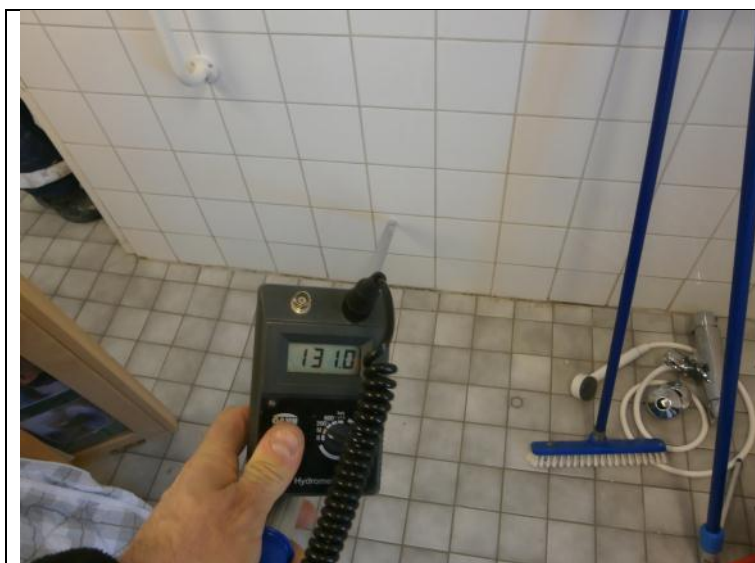
Suihkuseinän alaosassa pko:lla märkää

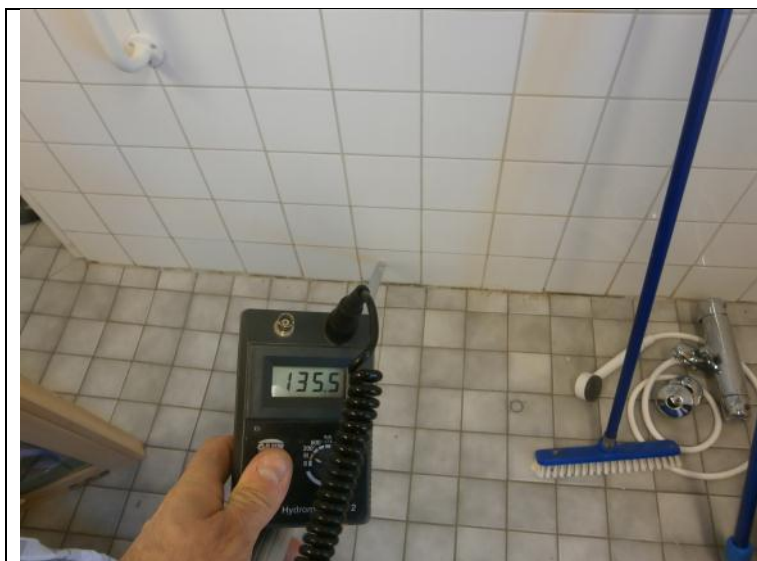
Suihkuseinän alaosassa pko:lla märkää

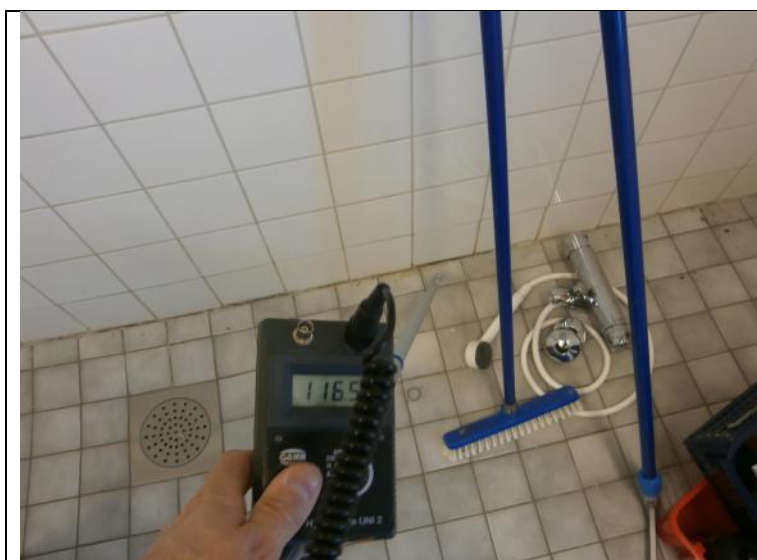
Suihkutilan lattiassa seinän reunalla pko:lla märkää

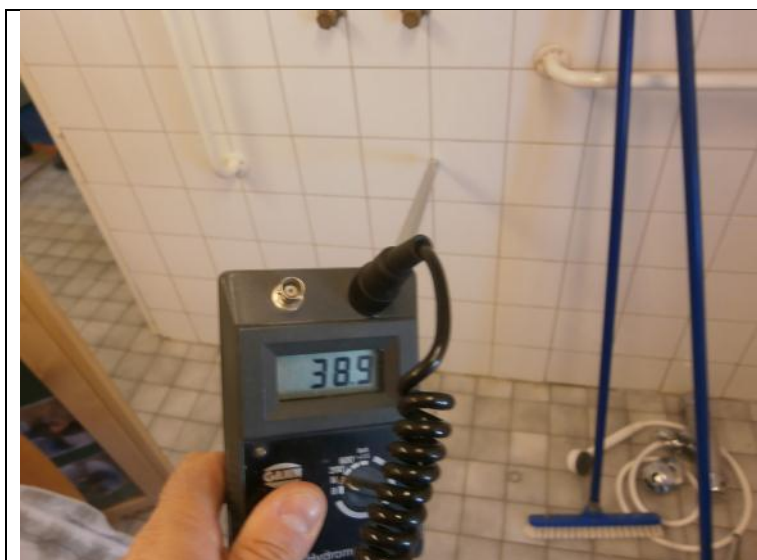
Seinässä ylempänä pko:lla kosteusarvot normaalit

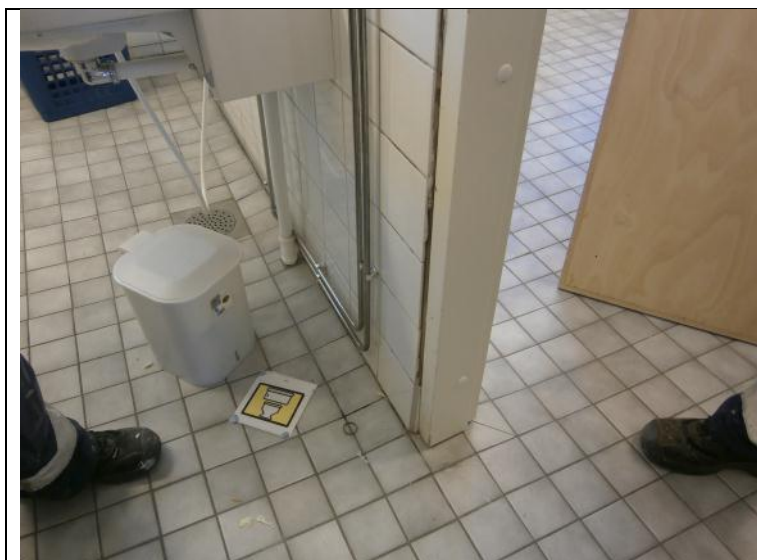
Vessan lattiassa ja seinässä kosteusarvot pko:lla normaalit.

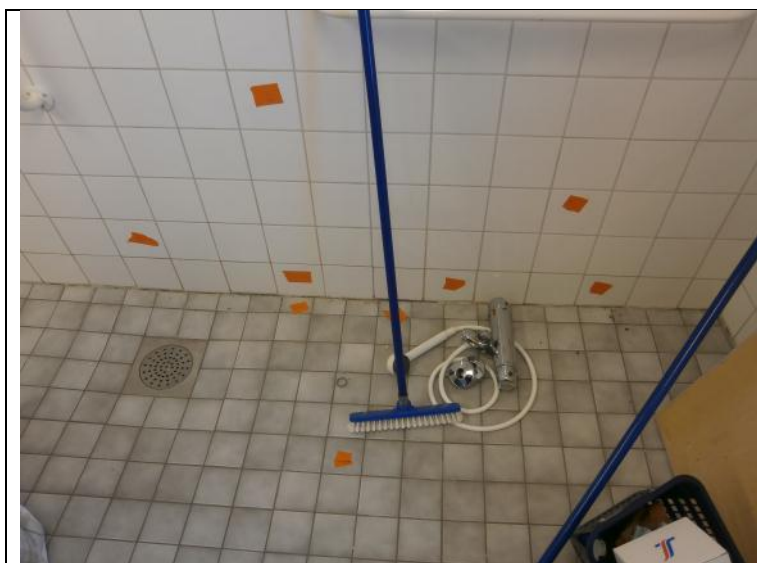
Suihkutilan laattaseiniin teippiin merkitty kosteusarvoja. Uusinta seurantaamista esim. kuukauden kuluttua.

- Laattapintojen seurantamittaus esim. kuukauden kuluttua tilaajan eri tilauksesta.
- Kun pinnoitteet ovat kuivuneet, niin pinnoitteiden kunnostaminen entistä vastaavaan tasoon voimassa olevia säännöksiä ja määräyksiä sekä hyvää rakennustapaa noudattaen.

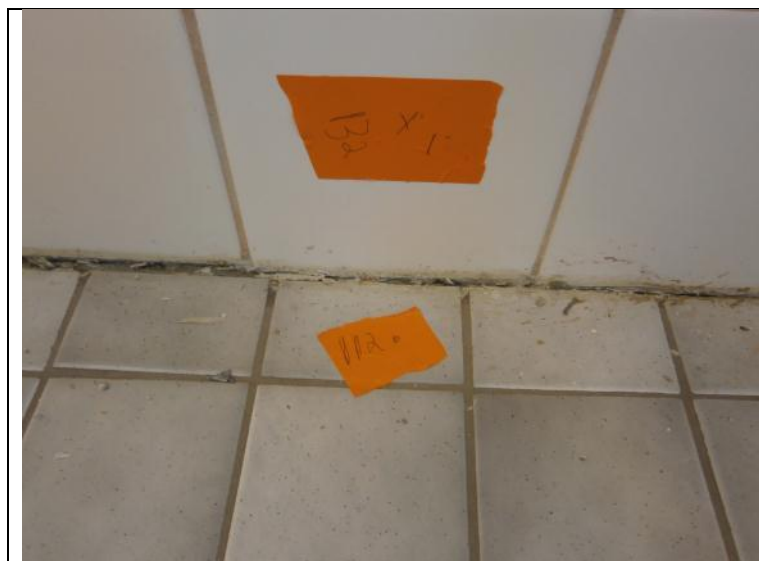
Teipin paloihin merkitty lukuarvoja pko:lla mitattuna.
