# KOIVUKOTI II

# MERKKIAINEKOE

Kohde	Koivukoti
Lähiosoite	Kuriiritie 13
Postinumero- ja toimipaikka	01510 Vantaa
Rakennusvuosi	1989 /1995

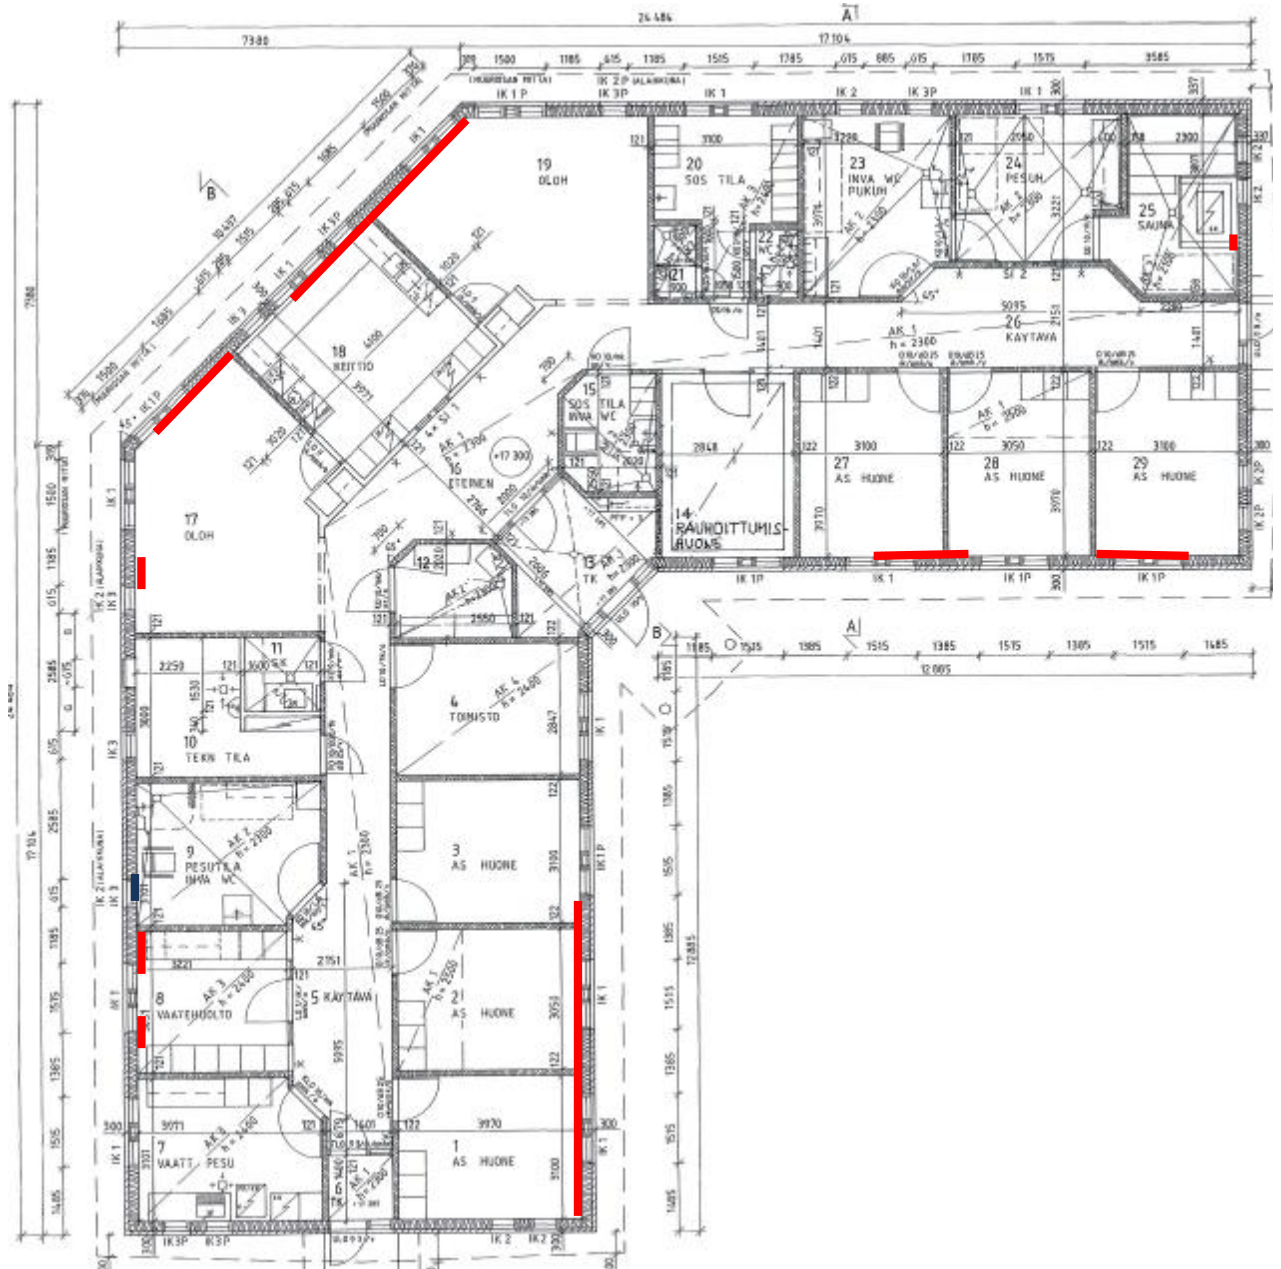
Merkkiainekaasua ruiskutettiin rakennuksen tiiverhouksen tuuletusaukoista ja ikkunapeltien alta seinärakenteen sisälle. Huoneistossa oleva tutkija paikallisti vuotoja lukulaitteen avulla usean huoneen lattian ja seinän rajakohdasta sekä yhden ikkunan ja seinän rajasta. Rakennuksen 1 huoneessa vuotoja ilmeni lattian ja seinän rajakohdasta sekä yhden pistorasian ympäriltä. Vuodot ilmenivät välittömästi merkkiainekaasun ruiskutuksesta. Huoneistossa oli merkkiainetestin aikana normaali ilmanvaihto.

Rakenteiden tiiveyttä voidaan parantaa tiivistämällä vuotokohdat.

Tiivistys voidaan suorittaa Sikaflex 15ML tuotteilla radon tiivistysohjeiden mukaan, tiivistäen kaikki seinän ja lattian, sekä seinän ja ikkunan saumat. Tiivistystöiden jälkeen pitää rakenteisiin tehdä merkkiaine testi jolla varmistetaan se, ettei vuotoja liitoksissa eikä muuallakaan enää ole.

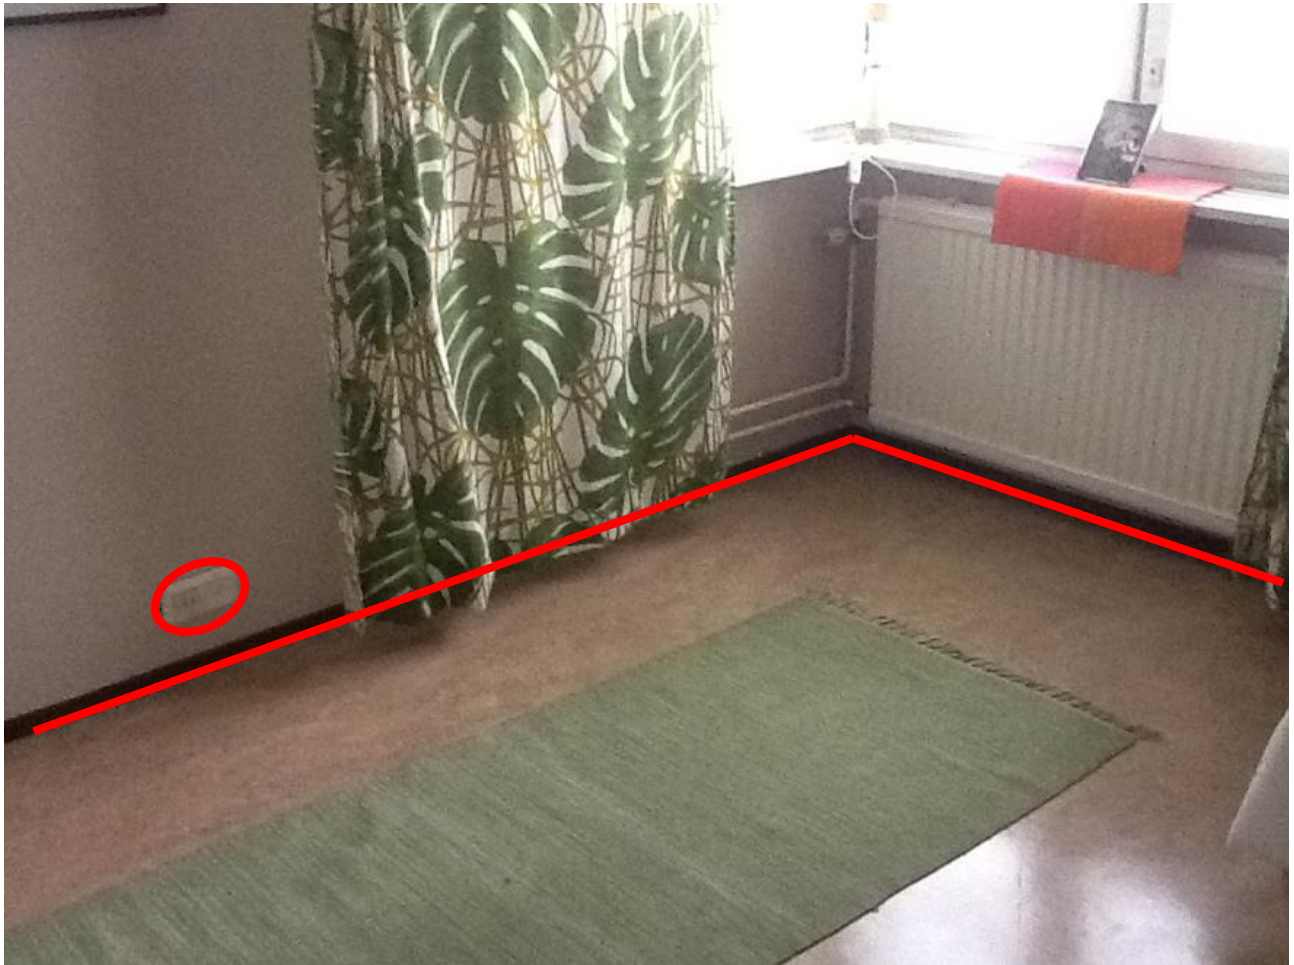
— Vuotavat kohdat Rakennus 1 pääoven vieressä

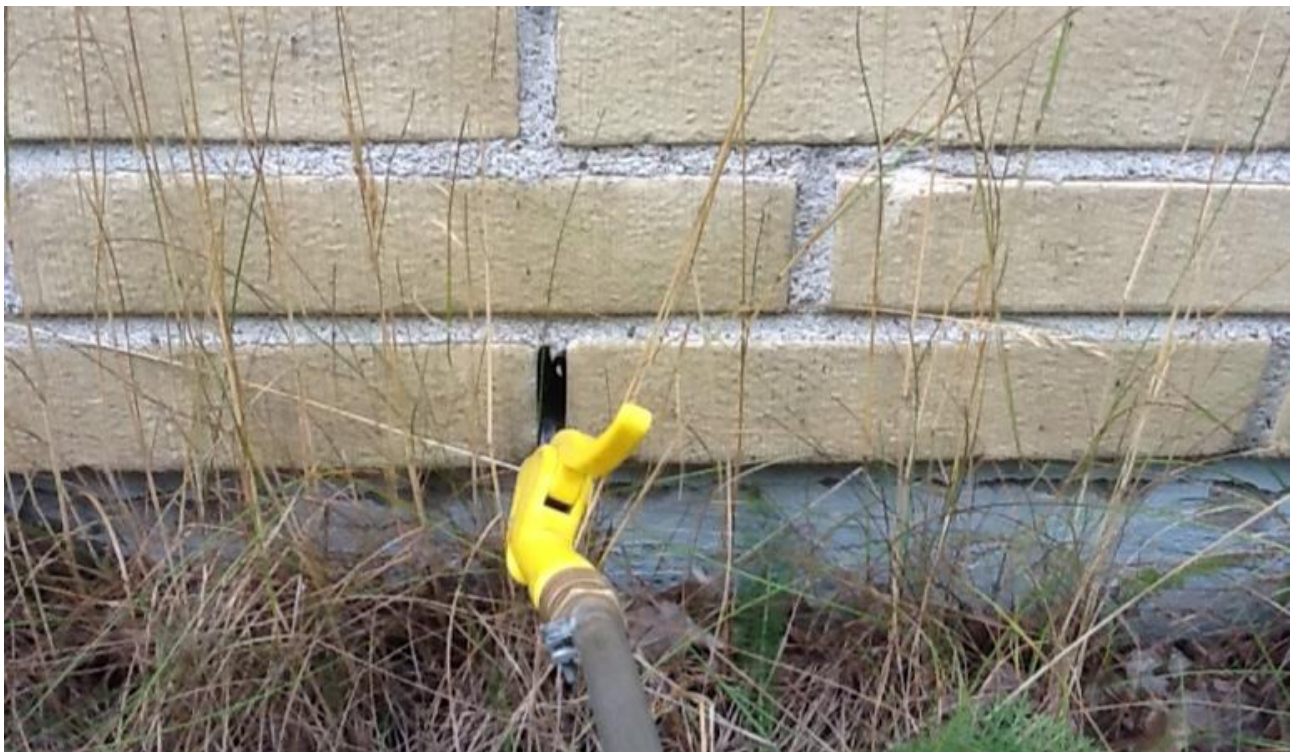
Merkkiainekaasua ruiskutettiin muurauksen tuuletusraosta.
