KOIVUKYLÄN KOULU

**Kustaantie 10
01400 Vantaa**

KIINTEISTÖN KUNTOARVIO

Tarkastuspäiväys
19.11.2007

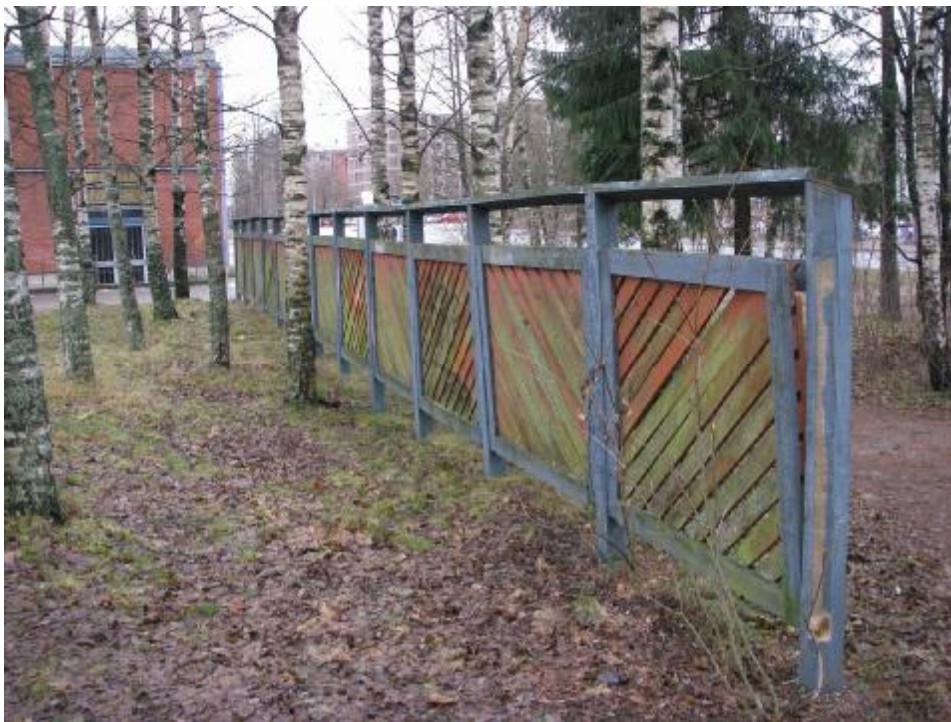
Puuaita on syytä kunnostaa tai uusia.

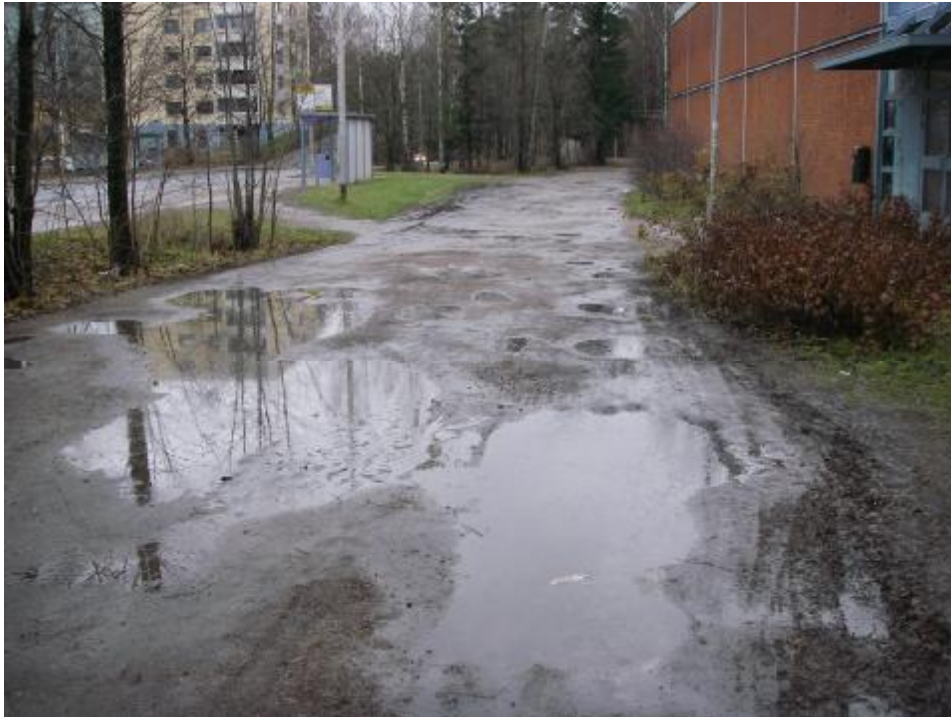
Sorapäällysteessä on painumia, joihin vesi lammikoituu.

Sorapäällysteiden painumat korjataan.

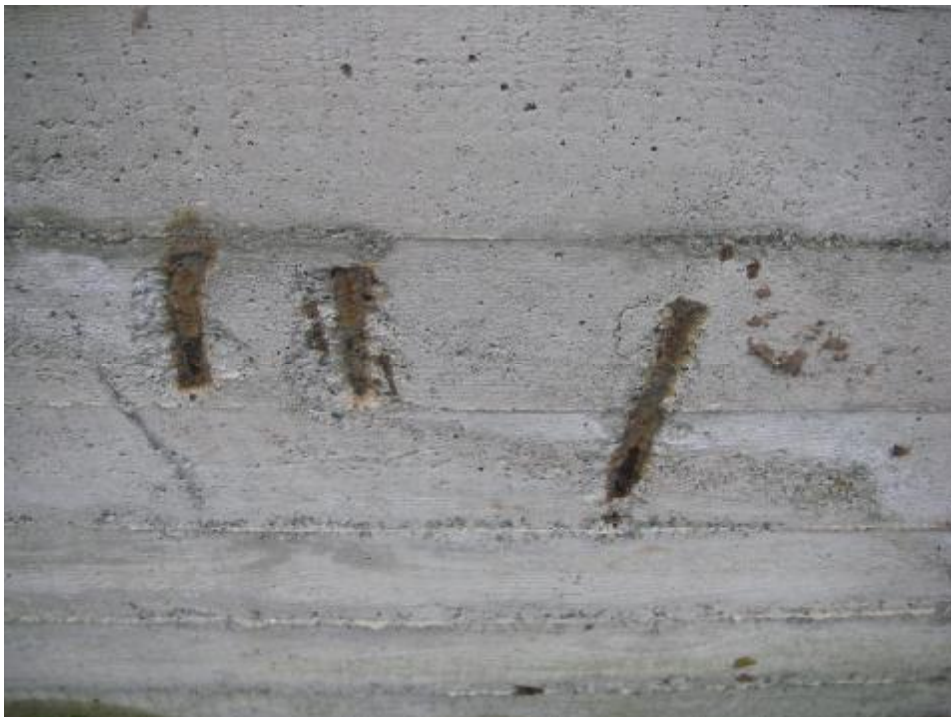
Rakennepiirustusten mukaan rakennus on perustettu osittain maanvaraisesti ja osittain perustukset on tuettu teräsbetonisten paalujen varaan. Perusmuurit ja alapohjat ovat paikalla valettuja teräsbetonirakenteita. Perustuksissa ei havaittu rakenteellisesti merkittäviä painumia tai halkeamia. Myöskään alapohjarakenteissa ei havaittu haitallisia halkeamia tai muodonmuutoksia. Sokkeleissa esiintyy muutamia halkeamia. Lisäksi sokkelin betoniteräkset ovat näkyvissä muutamissa kohdissa.

Sokkelipinnoissa olevat ruostuneet teräkset vaativat korjaustoimenpiteitä.

Sokkelin vauriot korjataan laastipaikkausmenetelmillä.

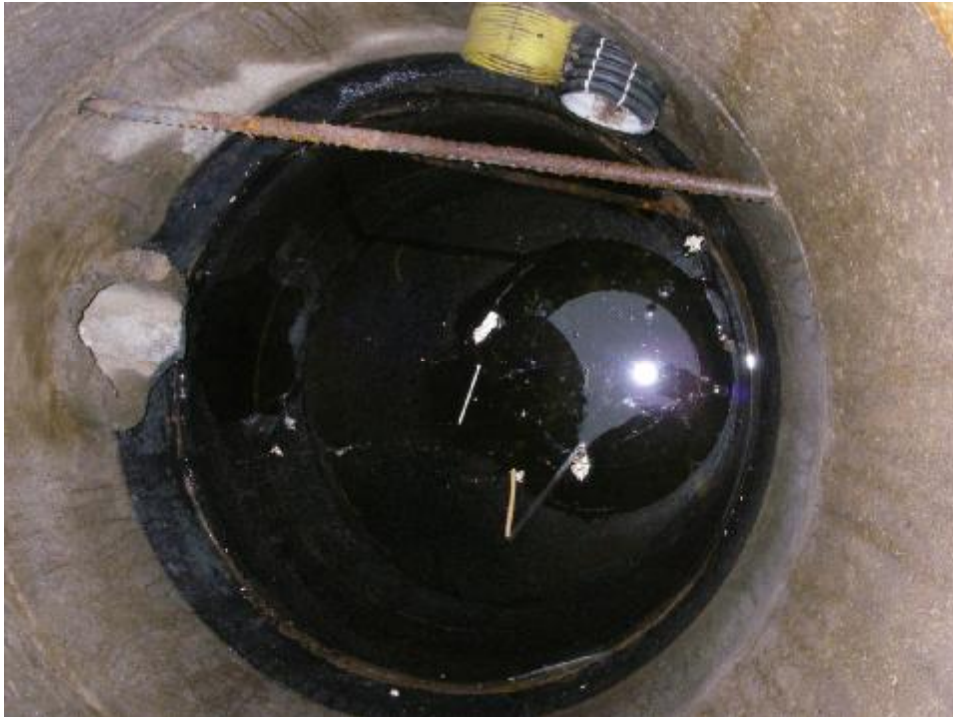
Saatujen tietojen mukaan salaojat on kuvattu ja huuhdeltu vuonna 1995. Salaojitus tarkastettiin liikuntasalin nurkalla, sekä vastakkaisella nurkalla olevista salaojan tarkastuskaivoista. Alkuperäiset salaojat ovat havaintojen mukaan ruukkutiiliputkia. Liikuntasalin kohdalla olevassa kaivossa havaittiin myös muoviputkia. Salaojakaivossa ei havaittu viitteitä salaojien puutteellisesta toiminnasta. Rakennuksessa ei havaittu vaurioita, jotka viittaisivat salaojien puutteelliseen toimintaan.

Salaojan tarkastuskaivo liikuntasalin nurkalla. Viitteitä salaojien puutteellisesta toiminnasta ei havaittu.

Salaojien huutelu ja toimintakunnon tarkastus tehdään ensimmäisen kerran heti jakson alussa. Toimiva salaojitus vähentää rakennuksen routimis- ja kosteusvaurioriskiä oleellisesti. Huoltamattomana salaojat voivat tukkeutua.

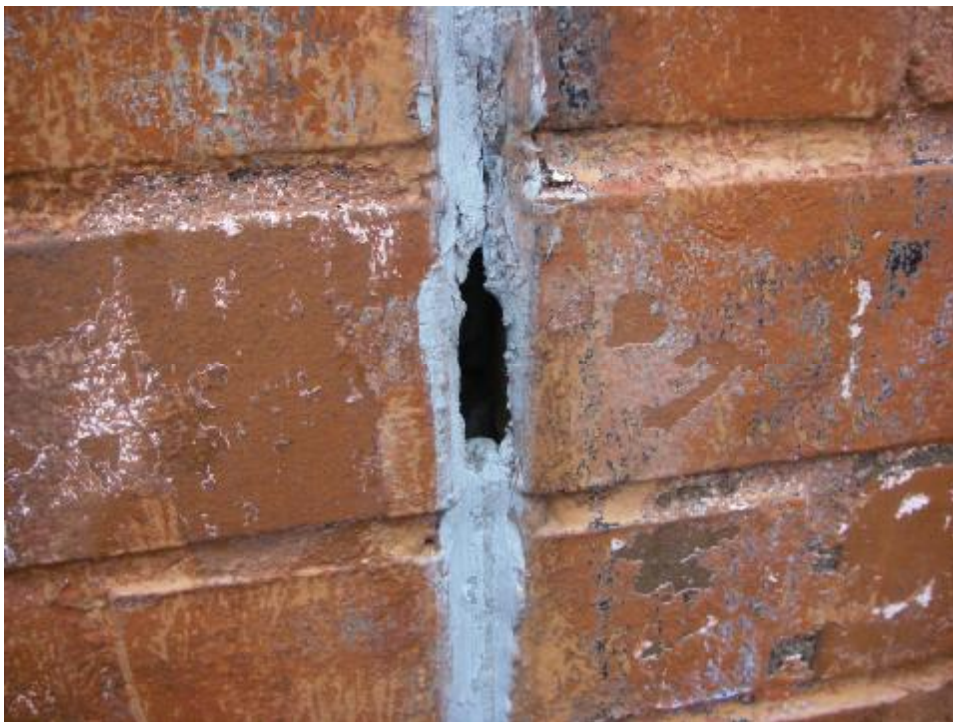
Ulkoseinien alkuperäiset elastiset saumat ja umpiolasi-ikkunoiden tiivisteet voivat sisältää PCB:tä tai lyijyä.

Tiiliseinien elastiset saumat ovat huonossa kunnossa ja niissä on muutamia reikiä. Vanhat saumat saattavat sisältää PCB:tä tai lyijyä.

Tiiliseinien elastiset saumat uusitaan ja julkisivujen teräsosat huoltomaalataan tarpeen mukaan. Liikuntasalin vaurioitunut lasiseinä uusitaan. Seinäpintojen piirroksiset ja muut epäpuhtaudet poistetaan. Tiilipintojen rapautumista seurataan ja vaurioituneet tiilet uusitaan tarvittaessa.

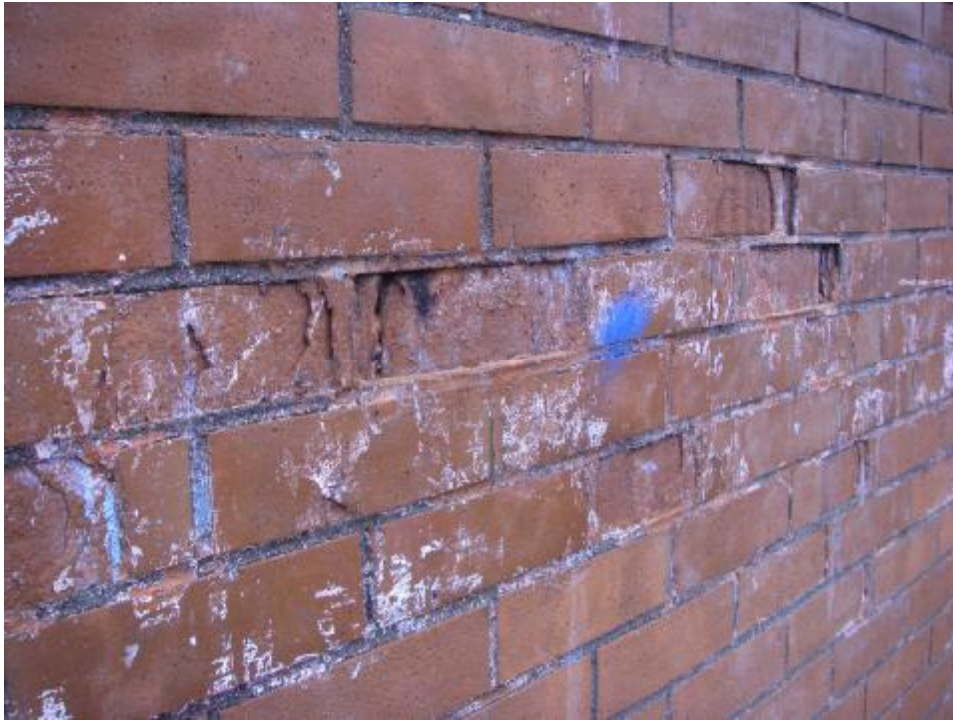
Tiiliseinien pinnassa esiintyy rapautumaa muutamissa kohdissa. Huonokuntoisten tiilien uusimiseen tulee varautua.

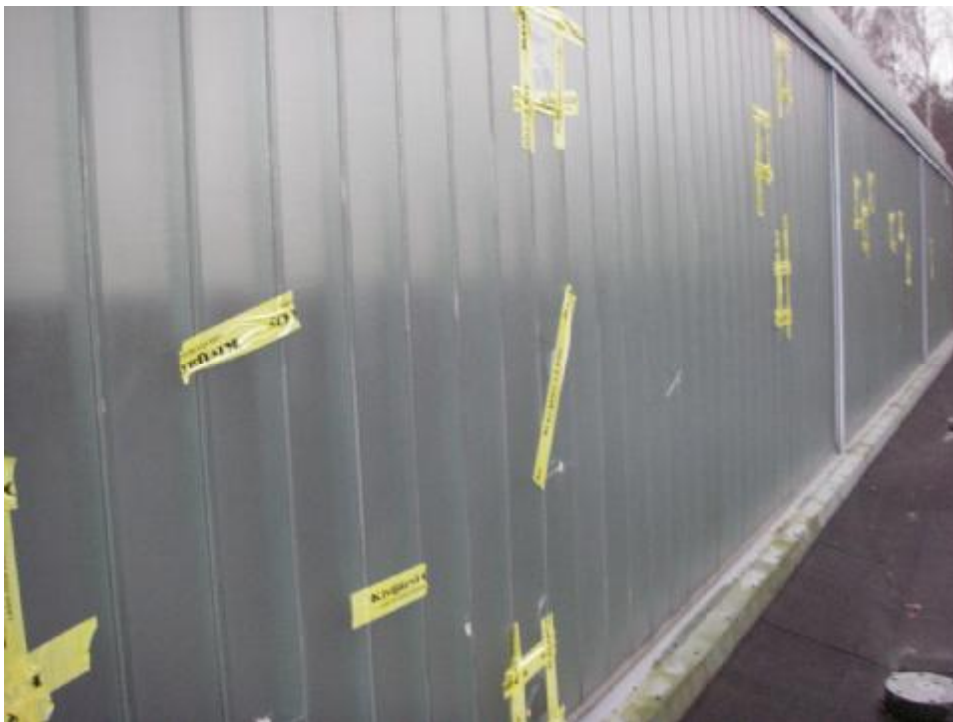
Liikuntasalin lasiseinässä on ilkevallasta johtuvia vaurioita.

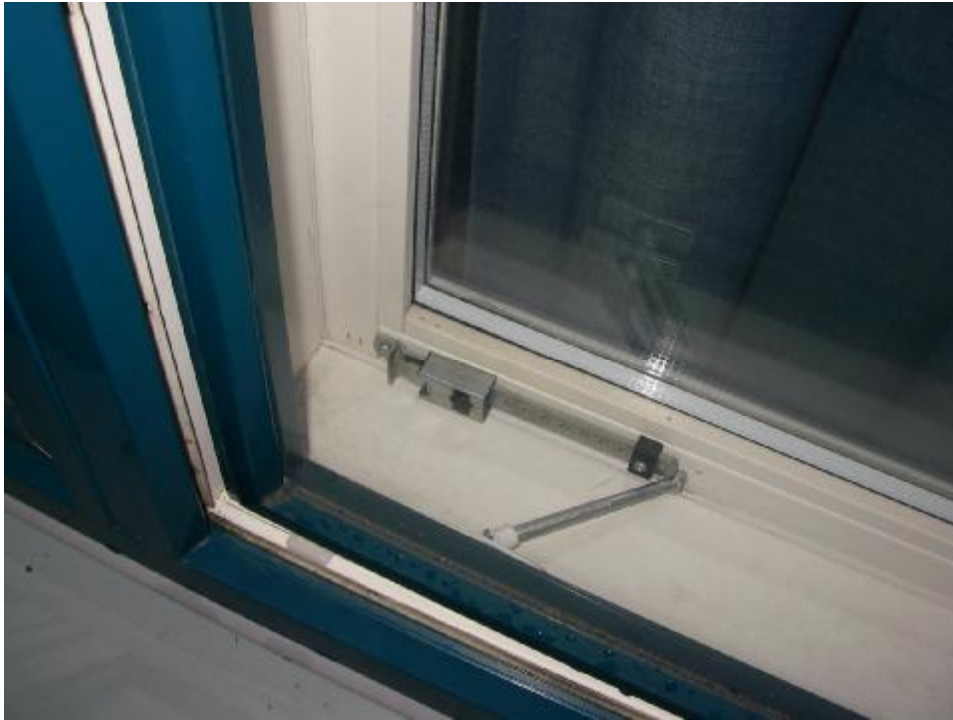
Ikkunoiden sulkijamekanismit ovat monissa kohdissa irti tai epäkunnossa.

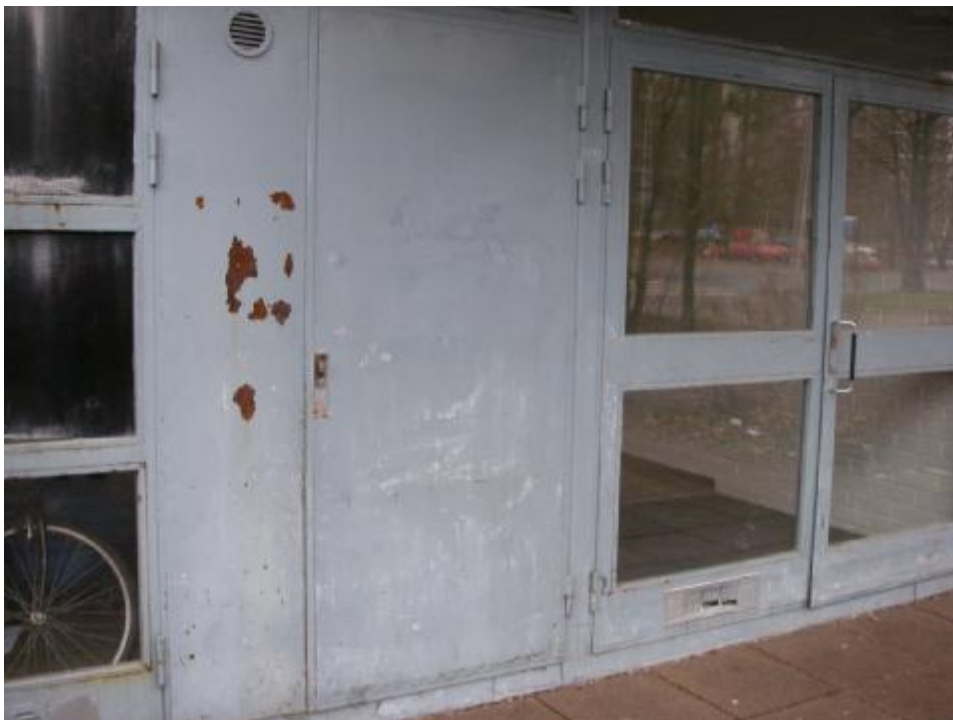
Ulko-ovet ovat pääosin metallirakenteisia lasiaukollisia ovia. Lisäksi on muutamia umpiovia. Ulko-ovet ovat kokonaisuutena välttävissä kunnossa. Havaittuja vaurioita olivat maalipintojen kuluminen sekä tiivistysten puutteet.

Useissa ulko-ovissa esiintyy maalipintojen vaurioita ja epätiivyyttä.

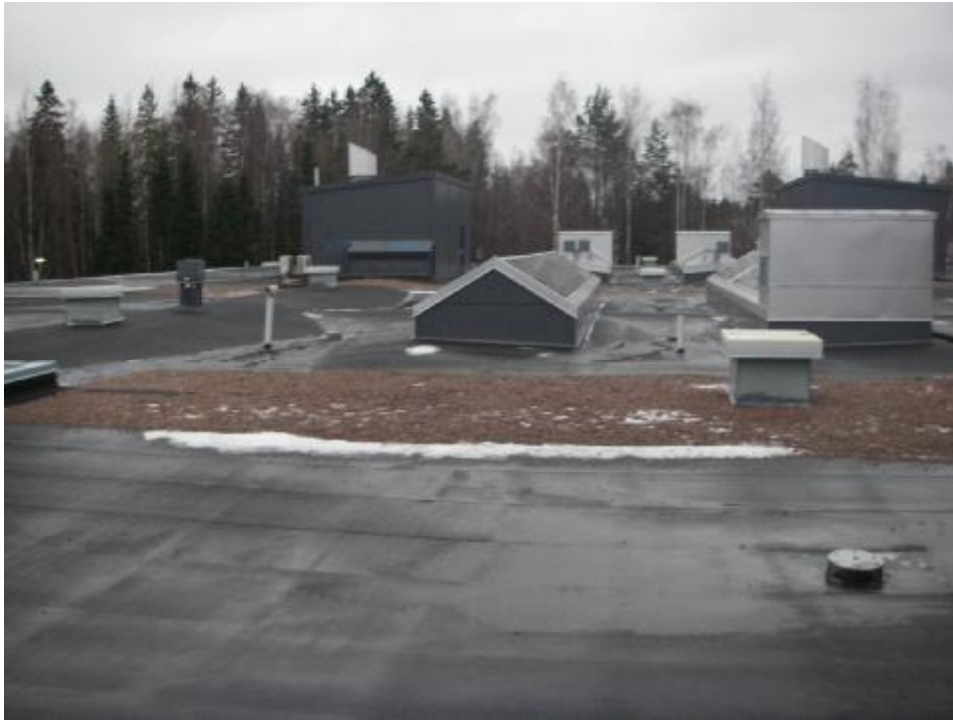
Rakennuksen kattomuotona on tasakatto. Vesikatteenä on bitumikermikate, jonka päällä on osittain singelikerros. Kattovesien poisohjaus tapahtuu pääosin sisäpuolisella sadevesiviemäröinnillä. Saatujen tietojen mukaan vesikate on uusittu vuonna 1985, jolloin myös katon kallistuksia on korjattu. Kattoikkunat on uusittu IV-remontin yhteydessä vuonna 1999. Vesikatteessa ja katon kallistuksissa ei havaittu puutteita. Myöskään kattoikkunoissa ei havaittu vaurioita tai vuotoja. Kokonaisuutena vesikate on tyydyttävässä kunnossa, mutta sen tekninen käyttöikä alkaa olla lopussa. Vesikatteen uusiminen on ajankohtaista viimeistään PTS-jakson lopulla.

Yleiskuvaa vesikatolta. Bitumikermikate alkaa ikänsä puolesta olla uusimistarpeessa PTS-jakson aikana.

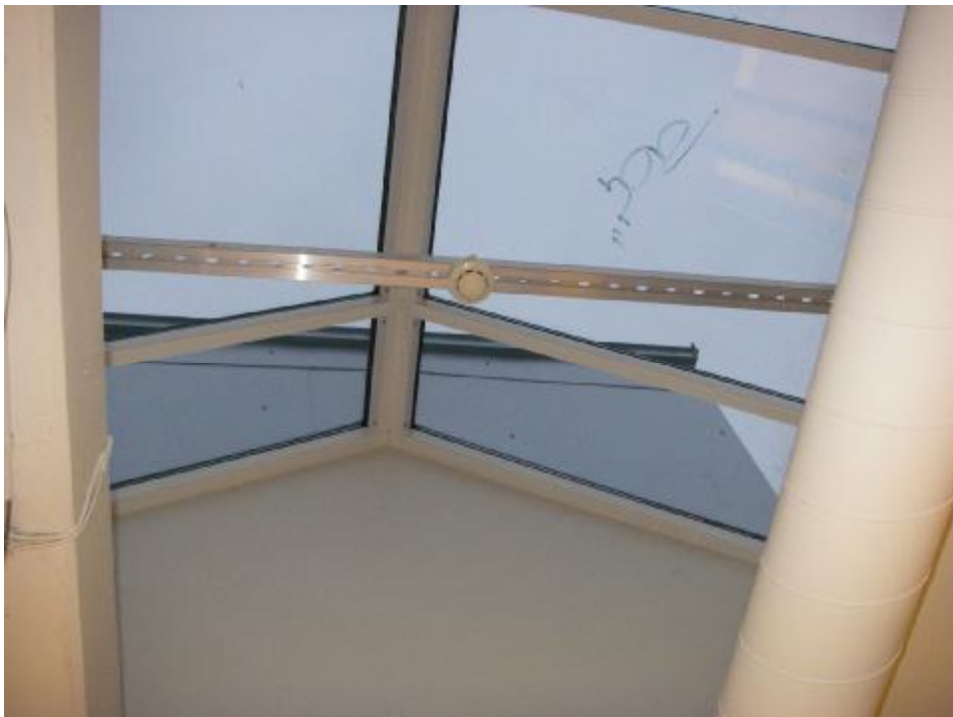
Kattoikkunoissa ei havaittu vaurioita eikä vuotoja.

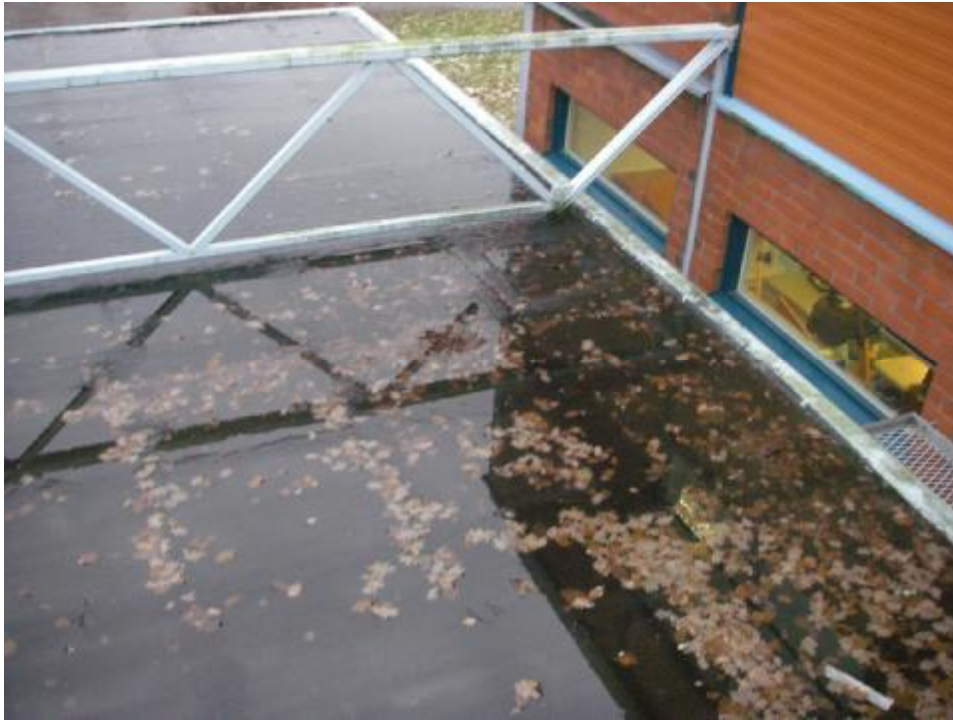
Julkisivun täydennysosia ovat ulko-ovien kohdilla olevat puu- ja teräsrakenteiset katokset. Muutamien katosten reunoihin on asennettu teräsrakenteiset kiipeilyesteet. Saatujen tietojen mukaan kiipeilyesteet eivät toimi suunnitellulla tavalla, koska ne eivät estä katolle pääsyä. Katosten teräsrakenteissa esiintyy paikoin maalipintojen vaurioita. Katosten kallistuksissa esiintyy puutteita, koska vesi lammikoituu niiden päällä useissa kohdissa. Muutamien katosten räystäskouruissa esiintyy painumia ja vuotoja.

Katosten kallistukset ovat puutteellisia ja vesi seisoo katoilla monin paikoin.

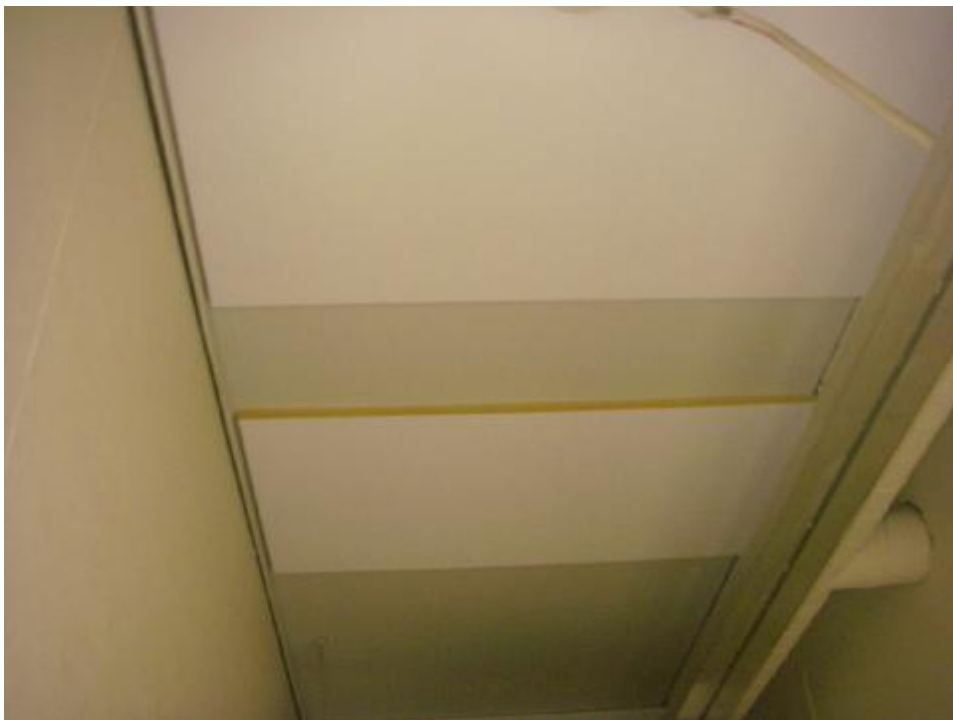
Sisäkattojen pinnoittamattomista akustiikkalevyjen reunoista voi irrota kuituja, jotka voivat aiheuttaa herkimmille ihmisille terveysoireita. Ko. levyt on syytä vaihtaa muiden sisäremonttien yhteydessä.

Vaurioituneet tai muuten huonokuntoiset väliovet uusitaan. Sisätilojen kunnostustoimenpiteitä tehdään vaiheittain jakson aikana. Sisäremonttien yhteydessä sisäkattojen vanhat akustiikkalevyt korvataan uusilla. Keittiön yhteydessä olevat varastotilat uusitaan.

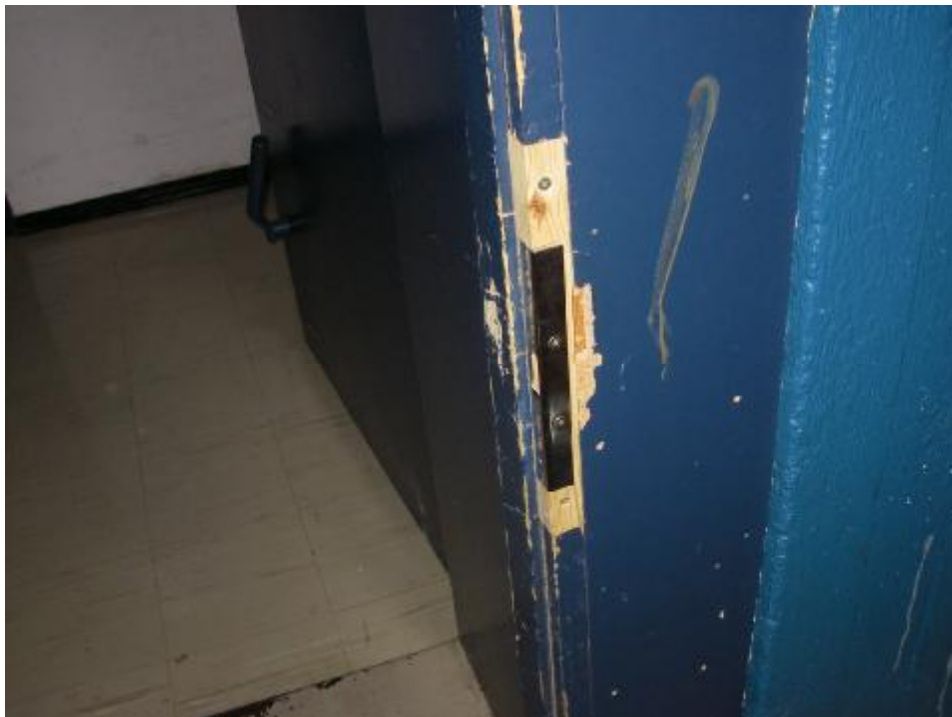
Väliovia ja niiden karmeja on jouduttu korjaamaan eri puolella rakennusta. Suositellaan huonokuntoisten väliovien uusimista.

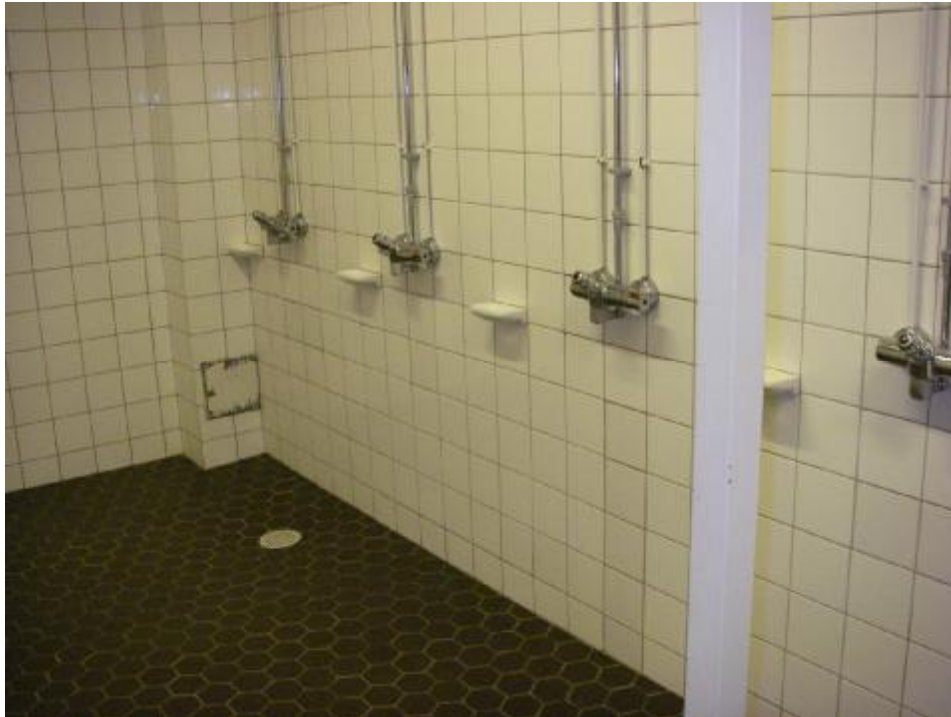
Pesu- ja WC-tilojen pintamateriaaleina on käytetty muovimattoa, laatoitusta sekä maalattuja tiilira-kenteita. WC-tilat ovat pääosin tyydyttävässä kunnossa. Havaittuja vaurioita olivat pesutilojen laa-toitusten paikalliset halkeamat. Kosteudentunnistimella ei pesu- ja WC-tiloissa havaittu haitallista kosteutta. Märkätilojen uusinta tulee normaalisti eteen, kun tilat ovat yli 20 vuotta vanhoja. Märkä-tilojen kokonaisvaltainen kunnostaminen alkaa olla ajankohtaista viimeistään PTS- jakson lopulla. Mikäli WC- tai pesutiloissa havaitaan kosteusvaurioita, tulee niiden kunnostusta aikaistaa.

Suihkutilojen rakenteissa ei havaittu haitallista kosteutta, mutta ne alkavat olla teknisen käyttökänsä lopussa.

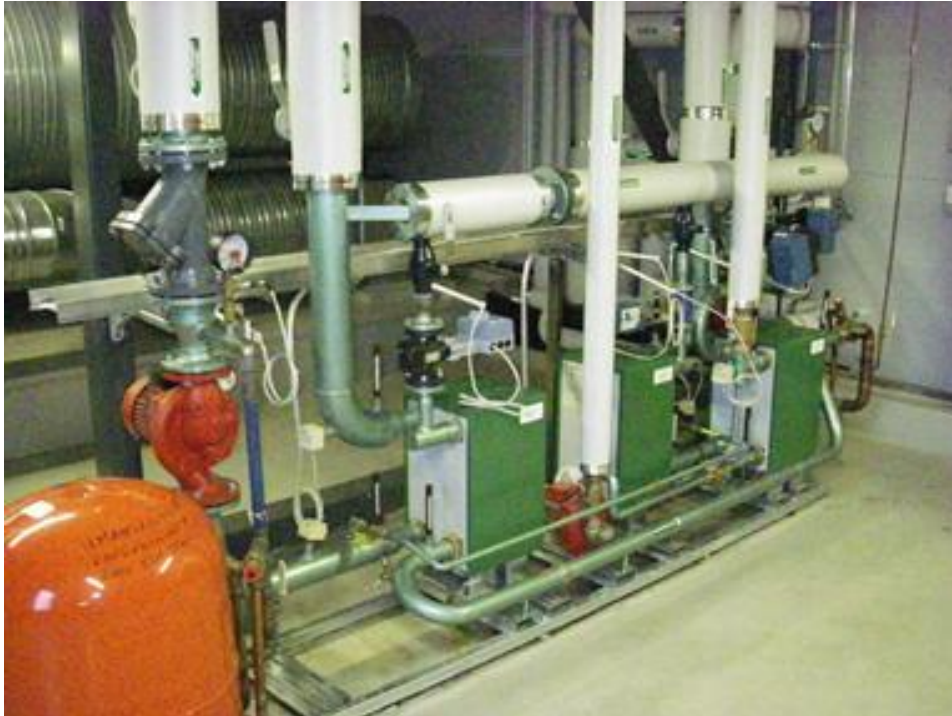
Lämmönsiirrinpaketti on uusittu vuonna 1999.

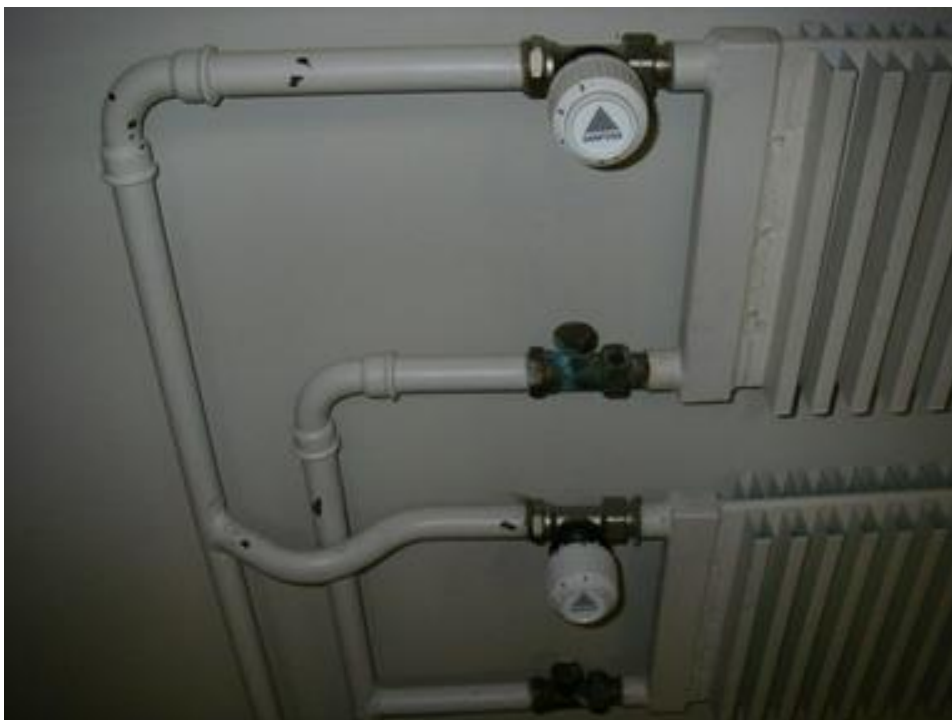
Termostaattiset patterivernttiilit on pääosin uusittu lämmönsiirrin paketin yhteydessä.

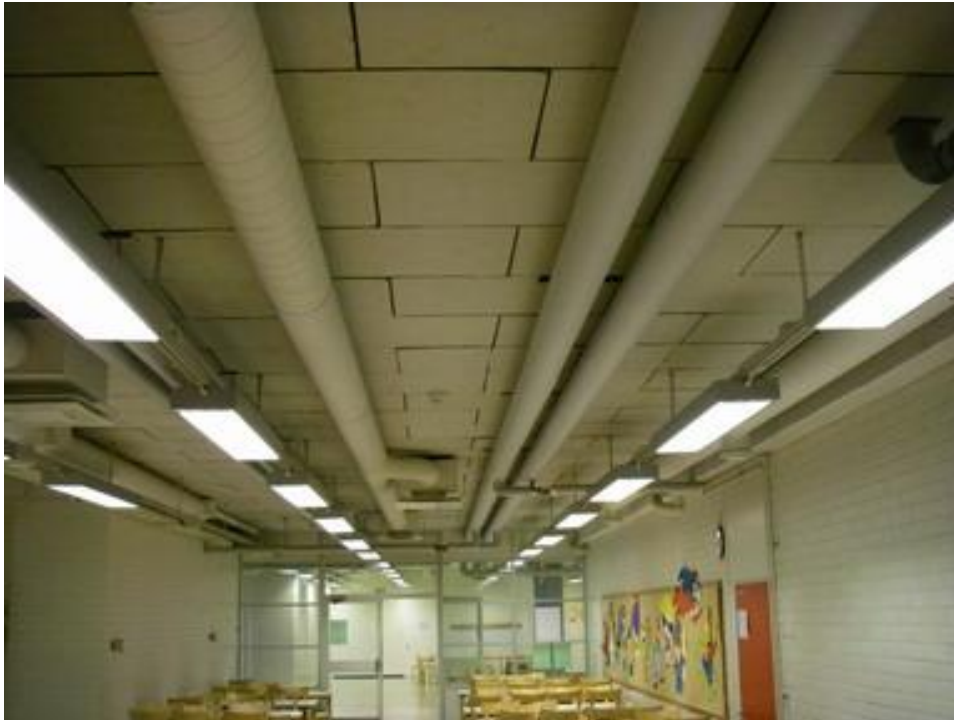
Pääosa kanavista ja pääte-elimistä on uusittu vuonna 2000.

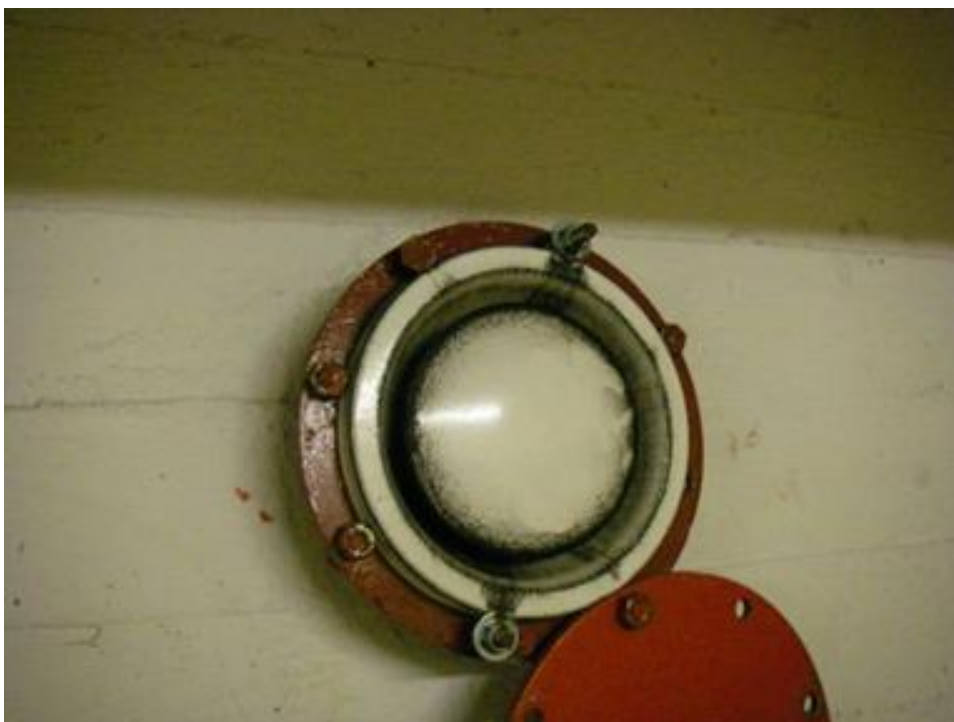
Ilmanvaihdon pääte-elimet tulee puhdistaa kanavien nuohouksen yhteydessä.

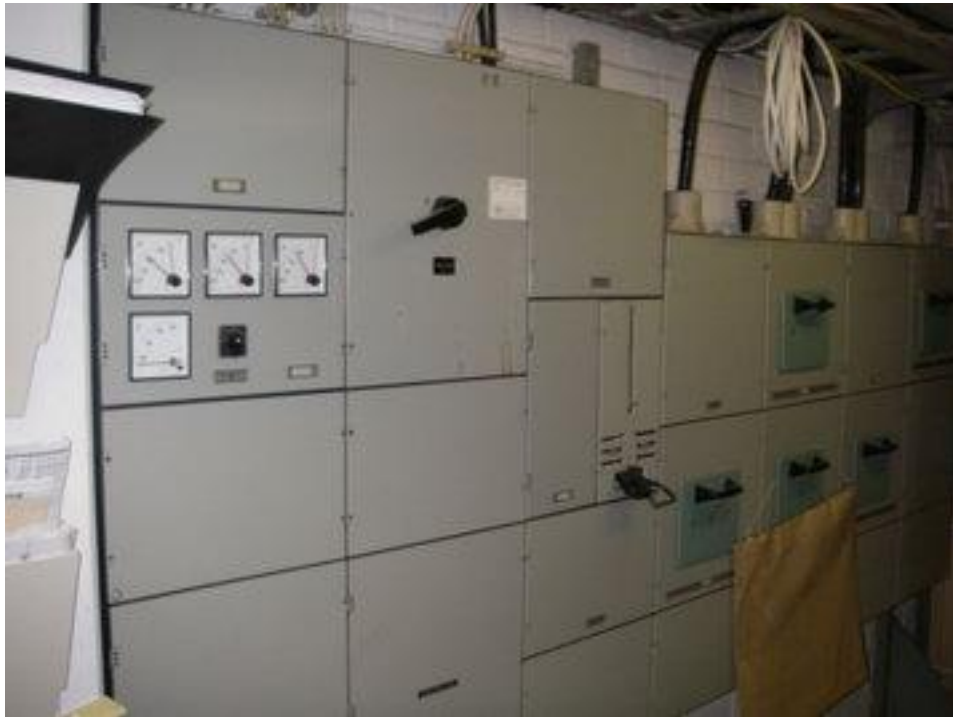
Kiinteistön sähköpääkeskus on alkuperäinen.

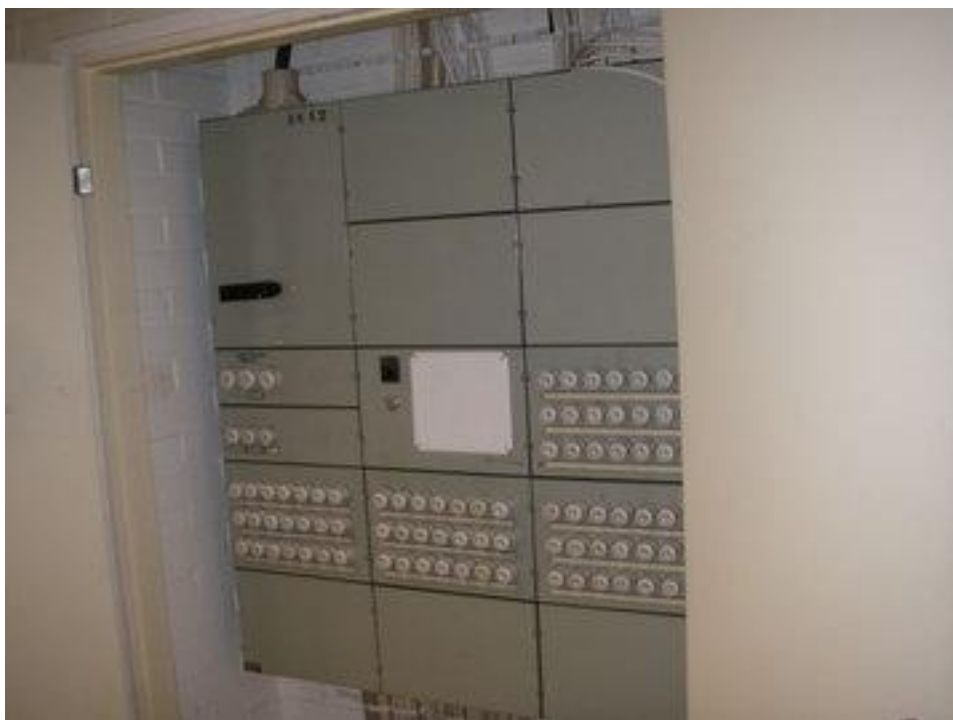
Ryhmäkeskus käytävällä on perinteinen tulppasulakekeskus.

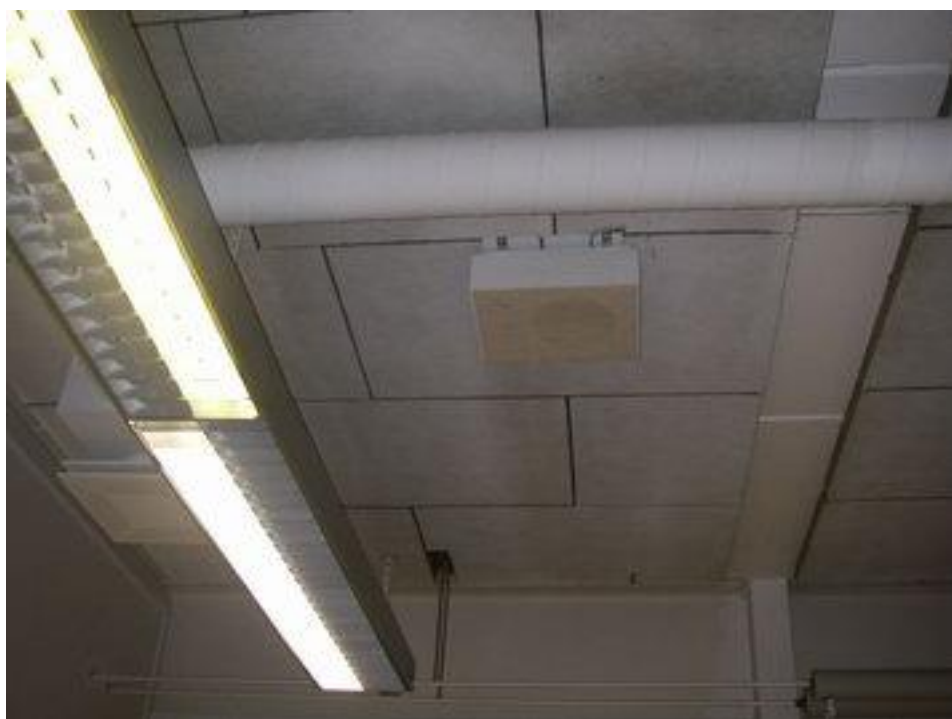
Valaisimet ja äänentoisto ovat pääosin alkuperäisiä.

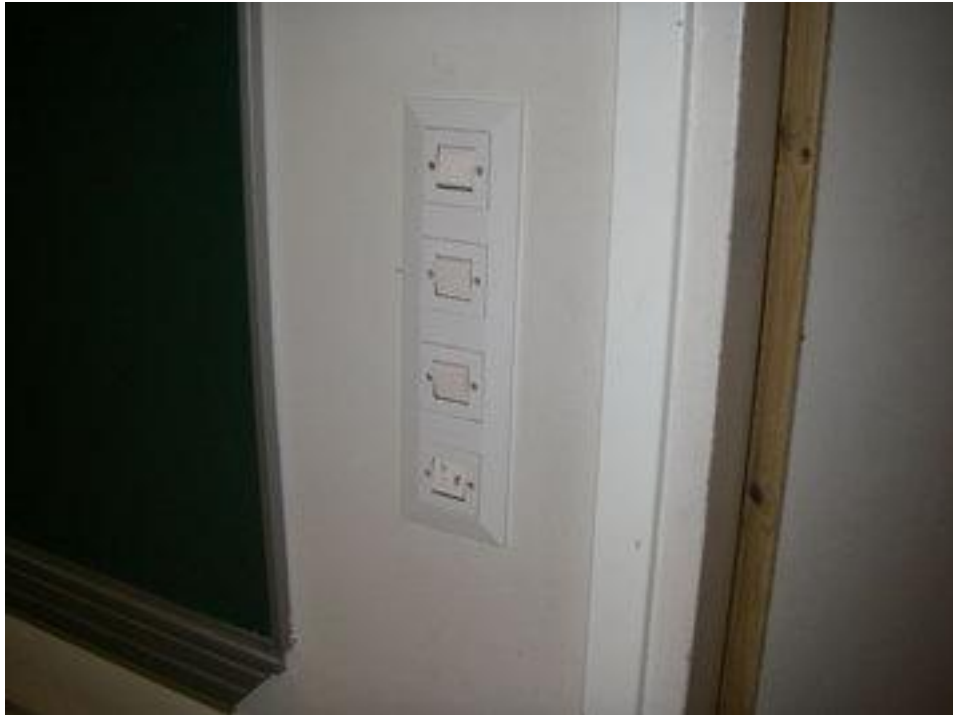
Valaistuksen kytkimet ovat pääosin alkuperäiset.

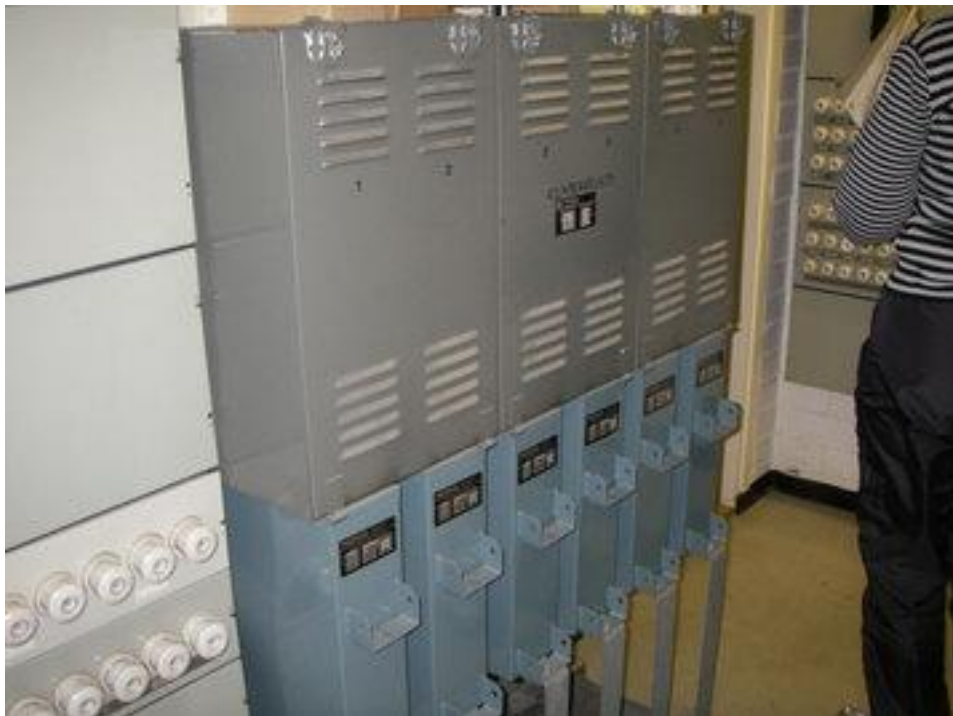
Kompensointilaitteen yksiköt on uusittu mutta on muuten alkuperäinen.

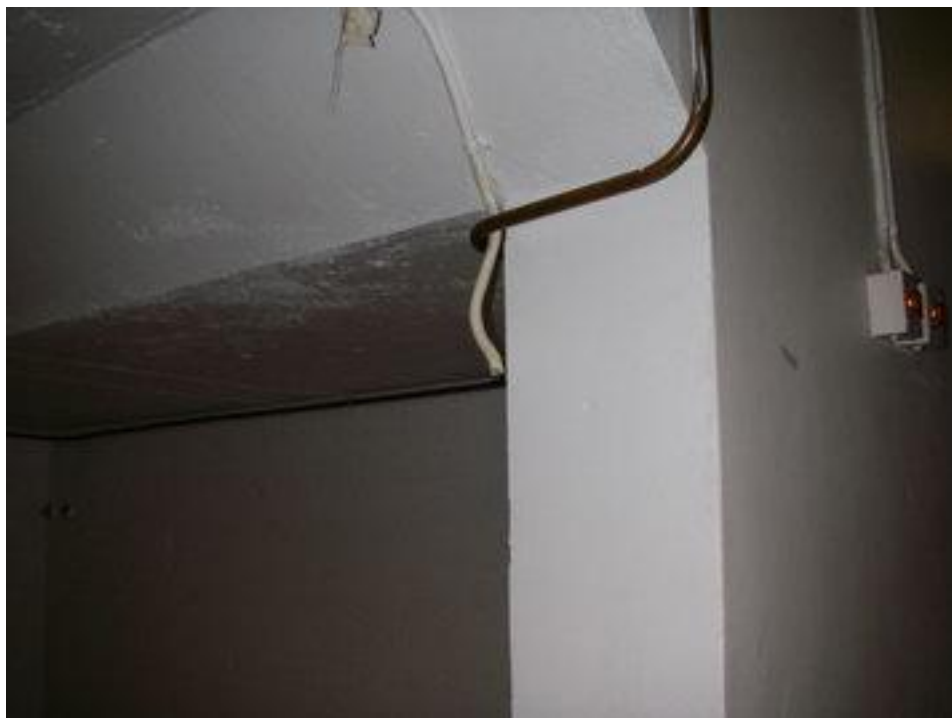
Päättämätön kaapeli väestönsuojan edessä.

- Pimeät ulosohjausvalaisimet on saatettava toimintakuntoon
- Päätämättömät ryhmäjohtot on rasioitava asianmukaisesti tai poistettava

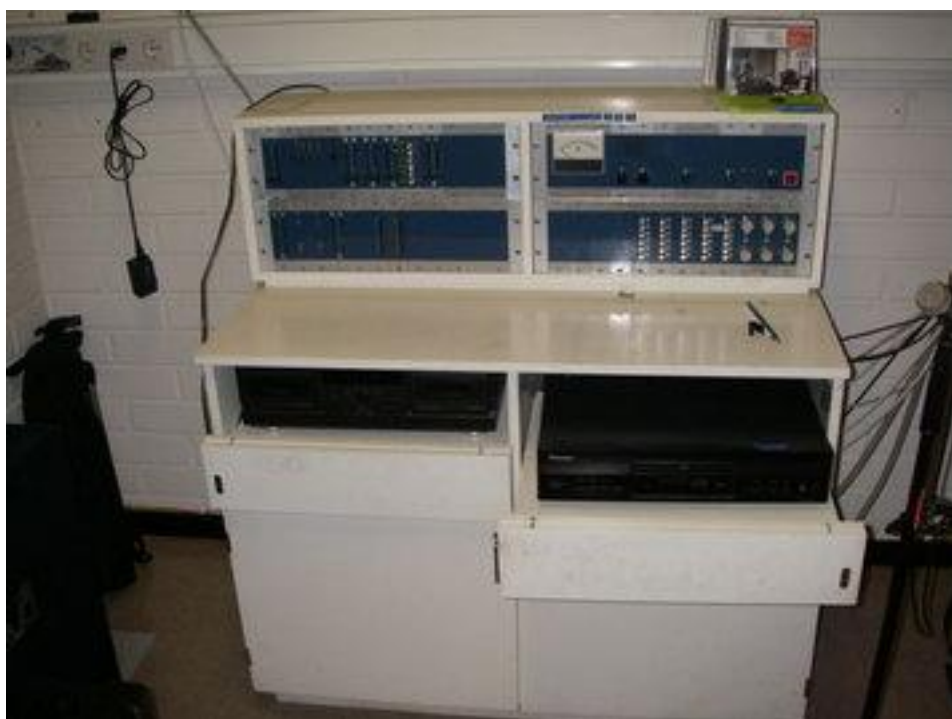
Alkuperäinen äänentoistolaitteisto on elinkaarensa päässä.
