KORSON KOULUN ALUSTATILA

KUNTOSELVITYS 18.5.1999

KORSON KOULUN ALUSTATILAN KUNTOKARTOITUS 18.5.1999

1. Kohteen yleistiedot: Korson koulu (yläaste), Kisatie 29, 01450 Vantaa.

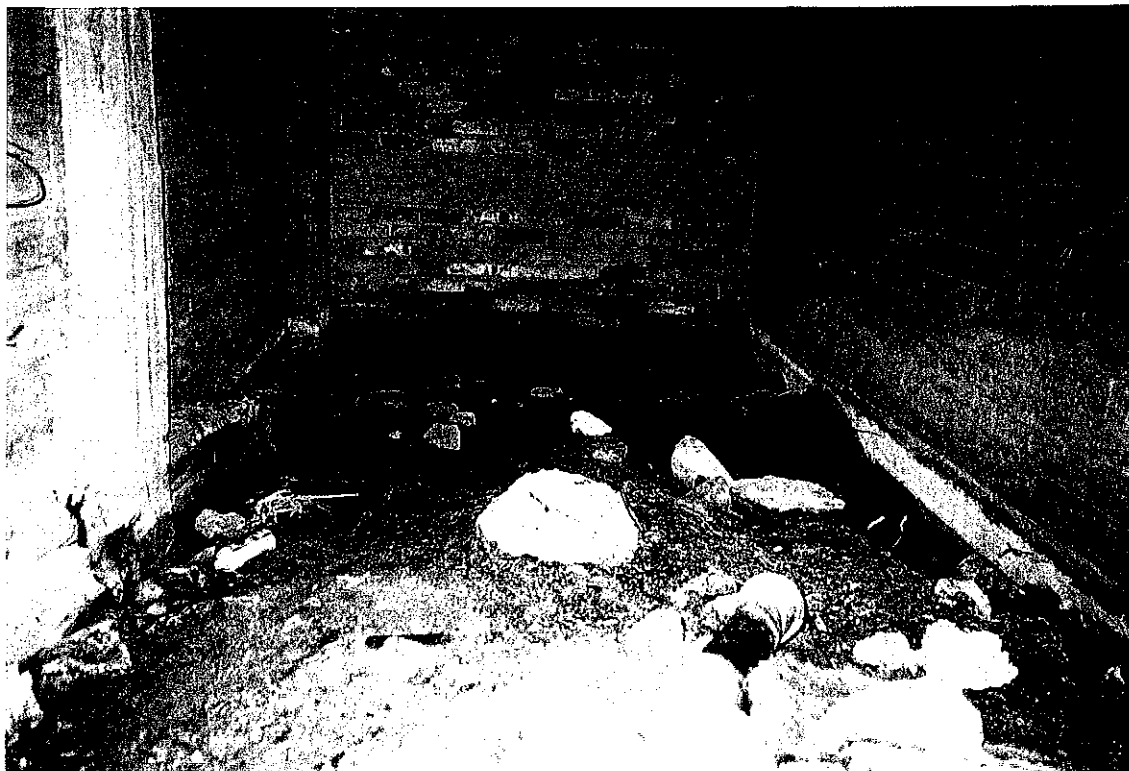
- alustatilan ulkoseinärakenteet ovat paikoin märät ulkopuolelta tulevan kosteusrasituksen vuoksi. Myös maaperä on monin paikoin märkää. Kts. kuva 11 ja pohjapiirros. Nyt ulkopuolista salaojitusta on korjattu / uusittu ja alustatilan etäläpäätyyn on asennettu pumppukaivo. Kuva 6. Kaivon vierellä on vapaata vesipintaa. Katon sadevedet on ohjattu uusiin rännikaivoihin ja pihan sadevedet sadevesikaivoihin.

**Ulkoseinät ja maaperä ovat monin paikoin märkiä.
Eteläpäätyyn on asennettu pumppukaivo. Kuvat 11 ja 6.**

- aikaisemman katselmuksen muistiota noudatetaan soveltaen. Kts. liitteet.
- pohjavesipumpun käynnistyskorkeutta tulee laskea yli 200 mm.
- salaojien ja sadevesiviemärien toimivuus tulee selvittää videokuvauksin.
- alustatiloista poistetaan puutavara, orgaaniset aineet ja muu roina.
- alapohjan lävistyksset tarkastetaan ja tiivistetään tarvittaessa.
- kosteusvaurioituneet TOJA-levyt poistetaan ja korvataan esim. ISODRÄN- levyillä.

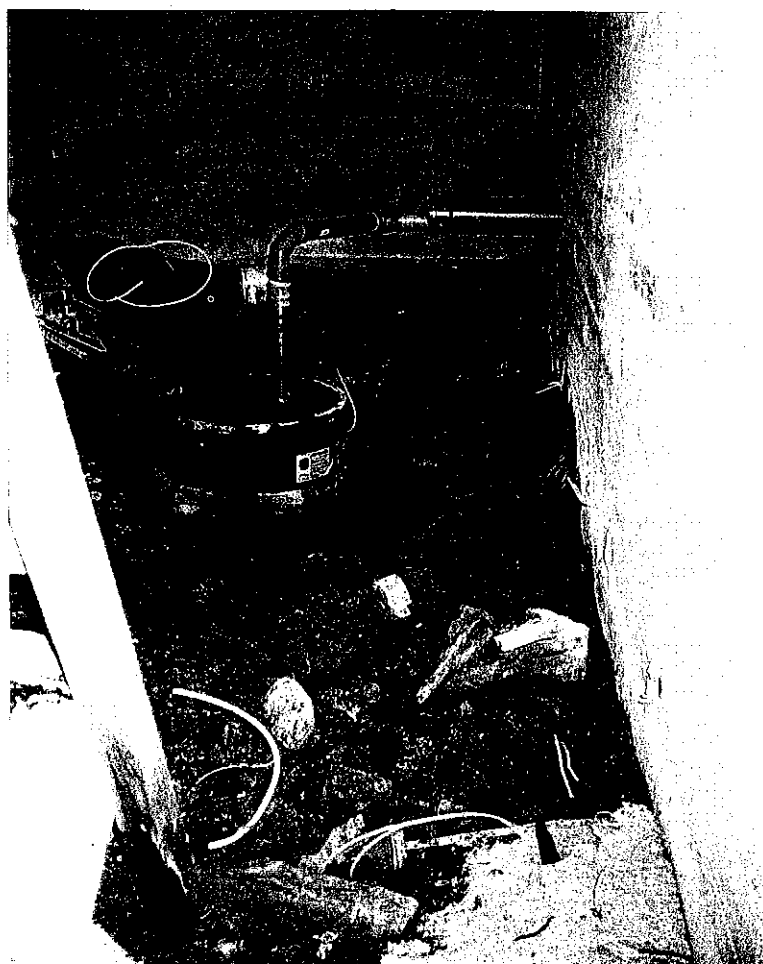
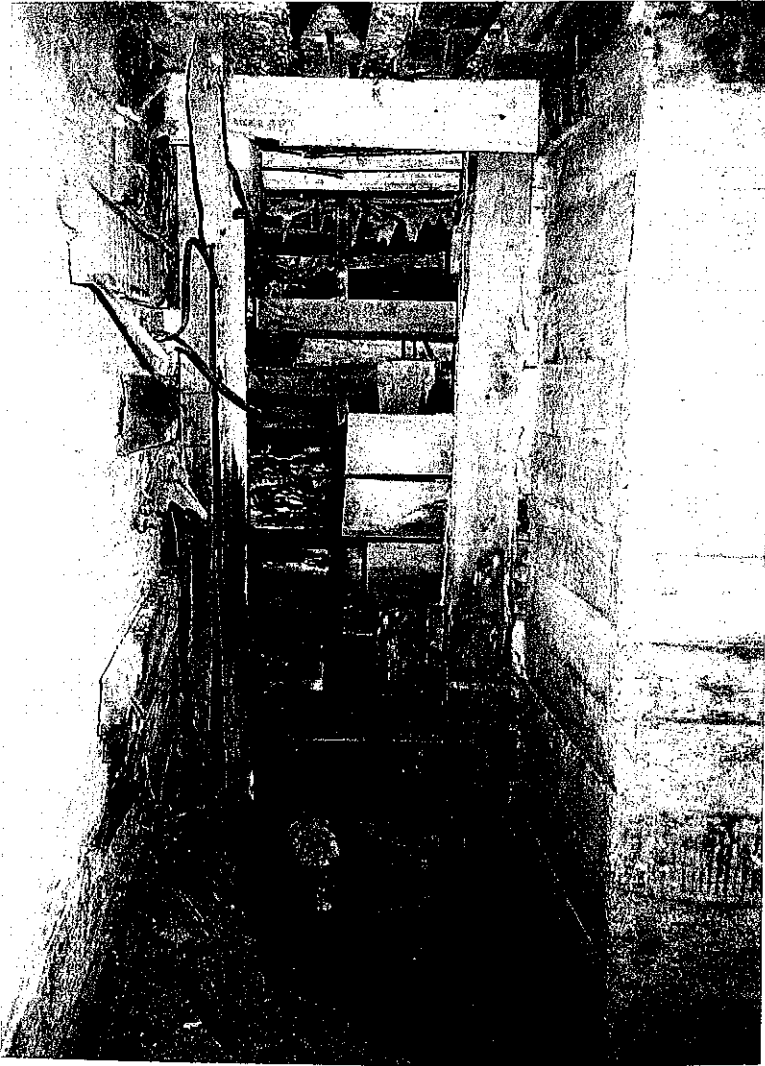
- kaikki alapohjan läpiviennit eivät ole tiiviitä.
- alustatilan laudoituksia on jonkin verran purkamatta. Kuva 10.
- alustatilassa on rakennusjätettä, puinen rakennusteline ja hylly sekä muuta roinaa. Kuvat 8 ja 9.

- maan pinnalla on mikrobikasvustoa etenkin poikittaissuuntaisissa tiloissa. Kuva 4.
- alustatilan katossa on käytetty eristeenä TOJA- levyä. Levyissä on paikoin havaittavissa kosteusvauriojälkiä. Kuva 2.

**Purkamatonta laudoitusta (kuva 10) sekä mikrobikasvustoa maan päällä.
Päätyseinällä tuuletusaukko. Kuva 4.**

- eloperäistä pintamaata poistetaan n.100 mm ja maan pintaa tasoitetaan. Tilalle laitetaan uusi pintakerros 100 mm pestystä suurirakeisesta sepelistä johon on lisätty booraksia 0.5 kg/m².
- syvimmät kohdat täytetään sepelikerroksella. Sepelikerroksen paksuuden on oltava vähintään 200 mm vapaata vedenpintaa korkeammalla veden kapillaarisen nousun estämiseksi.
- näkyvää kasvustoa sisältävät betonipinnat puhdistetaan teräsharjalla ja imuroidaan. Betonipinnat käsitellään esim. klooria tai glykolia sisältävällä desinfiomisaineella valmistajan ohjeiden mukaisesti, tai suoritetaan vastaava desinfiointi-toimenpide.
- alustatilan tuuletusta parannetaan IV-suunnittelijan ohjeiden mukaan.
- tarkastusluukkujen kannen ja kehyksen väliin asennetaan tiiviste.

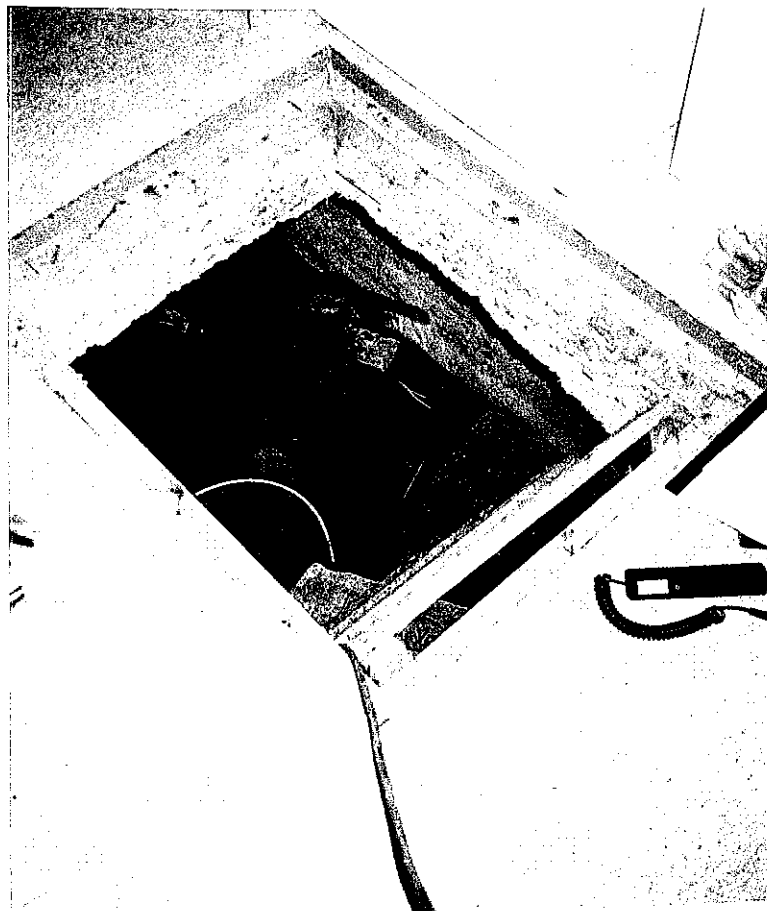
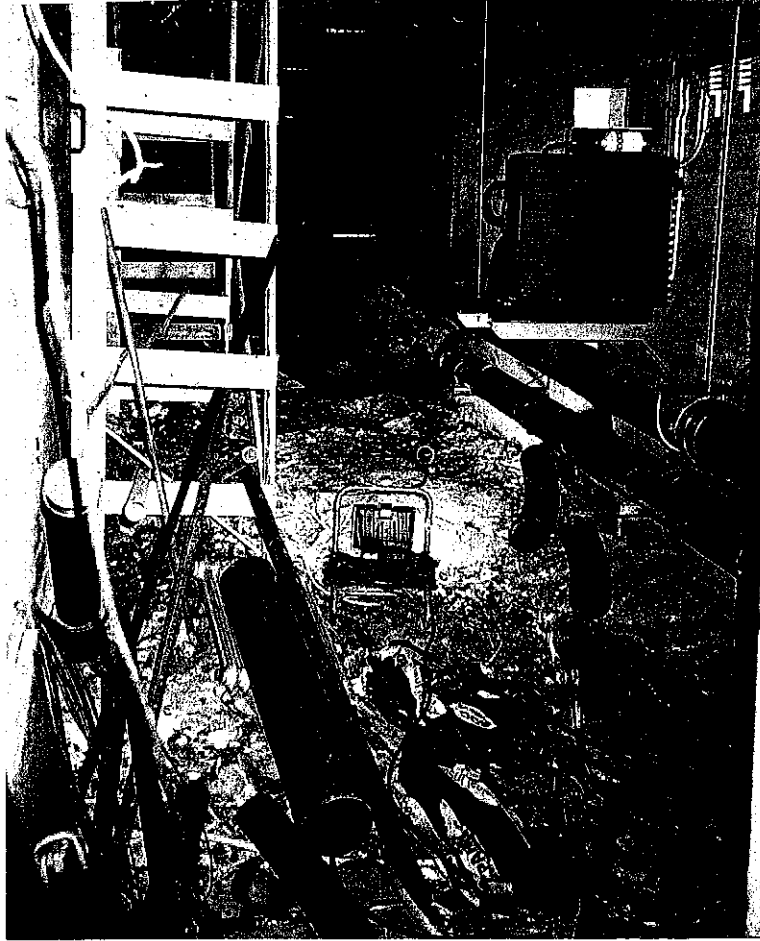
Alustatilassa on puisia telineitä sekä rakennusjätettä. Tuuletusventtiilistä on suora yhteys lämmönjakuhuoneeseen. Kuvat 8 ja 9.
