RAPORTTI

KORSON KOULU ENTINEN LUKIO LVV-PUTKISTOJEN JA SALAOJIEN KUNTOTUTKIMUS

31.7.2015

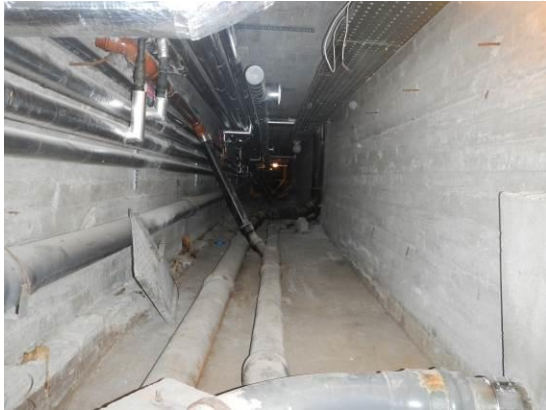
Kuva 1. Lämpö- ja käyttövesirunkojohtoja ryömintätilassa.

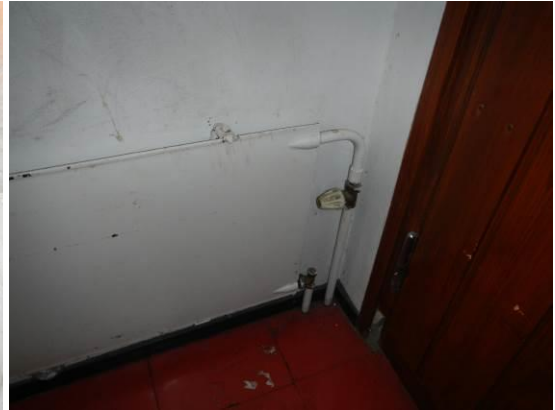
Lämpöjohtoverkoston putket ovat todennäköisesti pääosin alkuperäisiä teräsputkia hitsaus- ja kierreliitoksien. Lämmityspiirin runkoputket sijaitsevat pääosin rakennuksen lattialaatan alapuolella piilossa (Osa A) ja putkitunnelissa näkyvillä (*Kuva 1*). Haarat lämmityspattereille nousevat pääasiassa lattialäpivientien kautta ja nousevat kerrokseen (*Kuva 2*).

Kuva 2. Lämpöjohdot nousevat lattialäpivientien kautta lämpöpattereille.

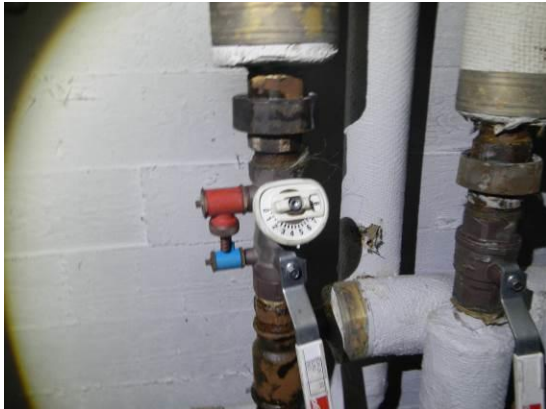
Lämpöjohtoverkoston venttiileiden kunto tarkastettiin otantana silmämääräisesti. Kiinteistön lämpöjohtoverkoston linjasulku- ja säätöventtiilit ovat palloventtiileitä, uusimisajankohta ei ollut tutkijan tiedossa tutkimuksen aikana (*Kuva 3*). Linjasulku- ja säätöventtiilit on mahdollisesti uusittu samaan aikaan, kuin päärakennuksessa vuonna 1995. Lämpöjohtoverkoston virtaamat ovat linjasäätöventtiileiden näyttötaulujen mukaan osittain säädetty, osa venttiileistä on täysin auki (*Kuvat 3 ja 4*).

Kuva 3. Linjasulku- ja säätöventtiilipari, säätö täysin auki.

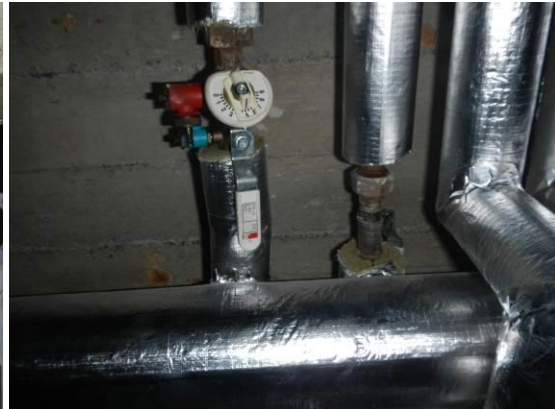
Kuva 4. Linjasulku- ja säätöventtiilipari, näyttötaulun mukaan säädetty.

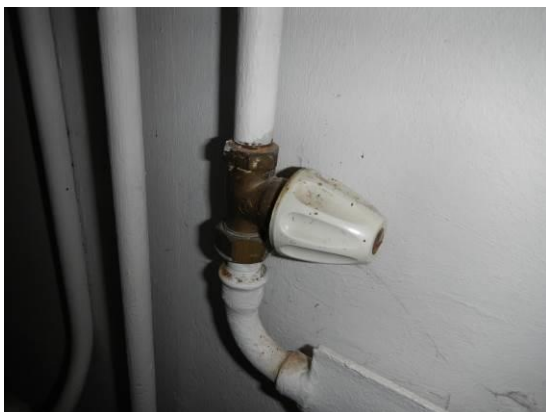
Kuva 5. Todennäköisesti alkuperäinen patteriventtiili.

Patteriventtiilien tekninen käyttöikä on arviolta noin 15–20 vuotta. Alkuperäiset ja vanhat (1995) patteriventtiilit ovat käyttöikänsä päässä.

Tehdyn tutkimuksen perusteella suosittelemme alkuperäisten ja vanhojen (1995) patteriventtiileiden kartoitusta ja uusimista seuraavan 3 vuoden aikana. Samassa yhteydessä lämpöjohtoverkosto on suositeltavaa tasapainottaa. Linjasulku- ja säätöventtiileiden uusimistarve arvioidaan seuraavan kerran seurantatutkimuksessa noin 5 vuoden kuluttua.

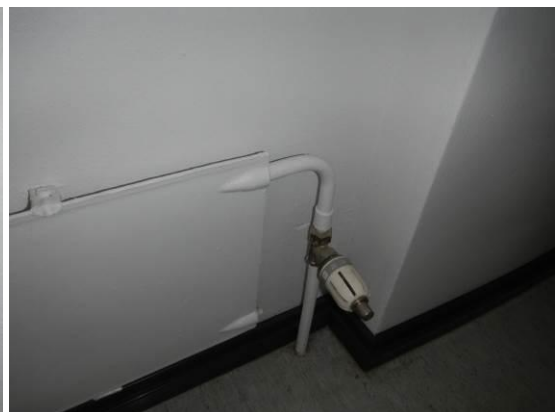
Kuva 6. Vanha patteriventtiili, merkki Oras.

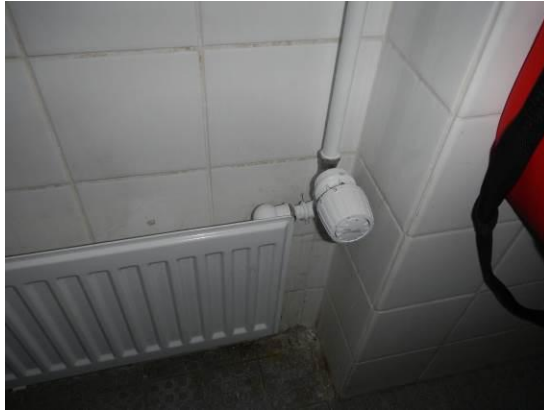
Kuva 7. Uusittu patteriventtiili, merkki Danfoss, vuoden 2003 termostaattimalli.

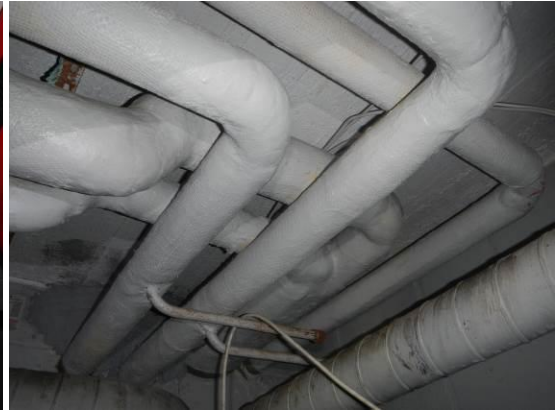
Kellaritiloissa havaittiin todennäköisesti alkuperäisiä putkieristeitä, jotka saattavat sisältää asbestia (*Kuva 8*).

Kuva 8. Todennäköisesti alkuperäisiä putkieristeitä, saattavat sisältää asbestia.

Alkuperäiset putkieristeet sisältävät todennäköisesti asbestia, mikä on pölytessään vakava terveysriski. Mikäli kiinteistössä havaitaan rikkoutuneita alkuperäisiä putkieristeitä, on ne suositeltavaa poistaa tai kapseloida välittömästi.

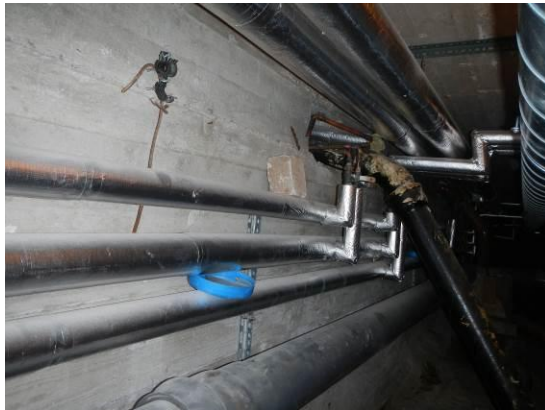
Kuva 9. Käyttöveden runkojohtoja ryömintätilassa.

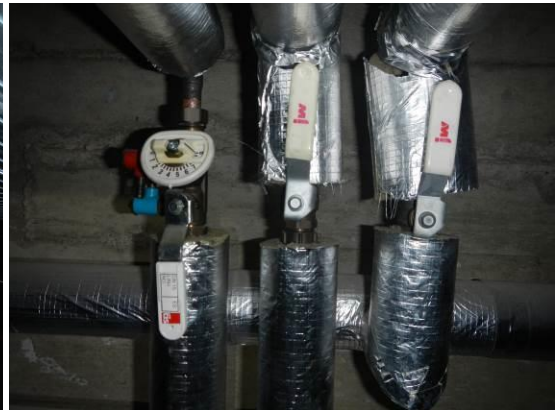
Kuva 10. Linjasäätö- ja sulkuventtiileitä ryömintätilassa.

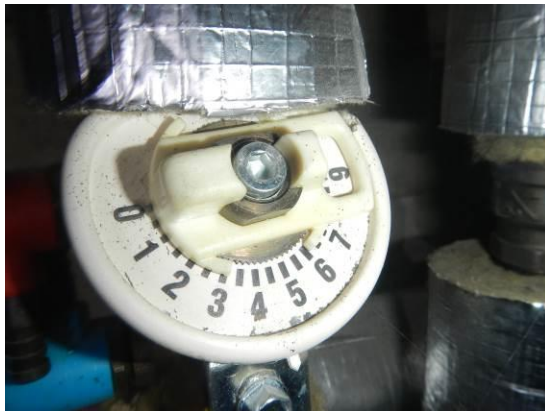
Vesijohtoverkoston venttiileiden kunto tarkastettiin otantana silmämääräisesti. Käyttövesiverkoston linjasulku- ja säätöventtiilit ovat uusittuja palloventtiileitä, uusimisajankohta ei ollut tutkijan tiedossa tutkimuksen aikana (*Kuva 10*). Venttiilit on mahdollisesti uusittu samaan aikaan, kuin päärakennuksessa, peruskorjauksen yhteydessä vuonna 1995. Tutkimuksessa tehtyjen havaintojen mukaan kiertovesijohtojen virtamaat on säätämättä. Linjasäätöventtiilit ovat näyttötaulujen mukaan täysin auki. (*Kuvat 11 ja 12*).

Kuva 11. Linjasäätöventtiili on täysin auki.

Linjasäätöventtiileiden näyttötaulujen mukaan kiertovesijohtojen virtaamat on säätämättä. Suosittelemme kiertovesijohdon virtaamien säätämistä mahdollisimman pikaisesti. Toimenpiteellä voidaan mahdollisesti hidastaa putkien syöpymistä.

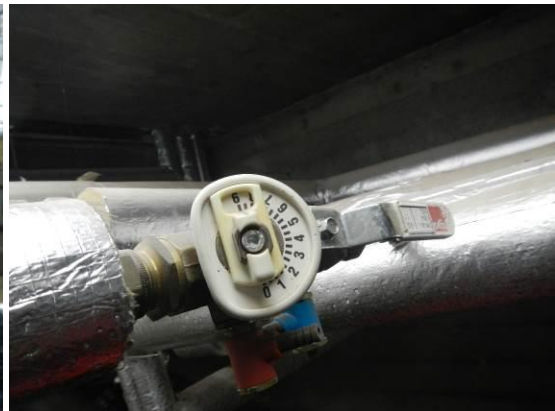
Kuva 12. Linjasäätöventtiili on täysin auki.

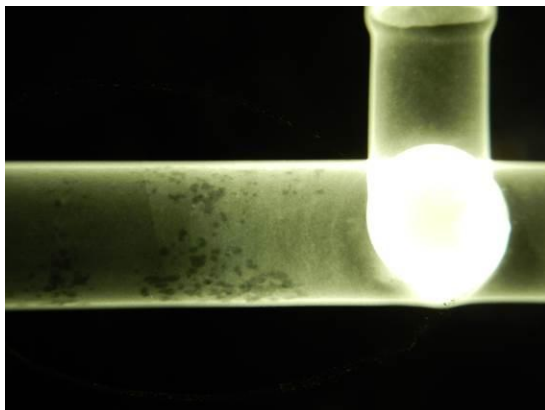
Kuparisista käyttövesijohdoista otetuissa röntgenkuvissa havaittiin eriasteisia syöpymiä, joista osa on syviä (*Kuva 13*). Syöpymät ovat lämpimän käyttöveden ja kiertoveden putkissa. Röntgenkuvassa 9 havaittiin messinkijuotoksia. Röntgenkuvissa 18 ja 23 havaittiin ympyrän muotoisia tummentumia, jotka ovat mahdollisesti peräisin aloitustusta haaran porauksesta (*Kuva 14*). Röntgenkuvataulukko havaintoineen ja kunto- luokituksineen on esitetty *Taulukossa 2*.

Kuva 13. Syviä laaja-alaisia syöpymiä putkessa, RTG25.

25.	Lv	Cu	33	1,5	Ei syöpyä	
	Lv	Cu	22	1,0	Ei syöpyä	
	Lvk	Cu	22	1,0	Syvää laaja-alaista syöpyä putkessa	
	Lvk	Cu	18	1,0	Ei syöpyä

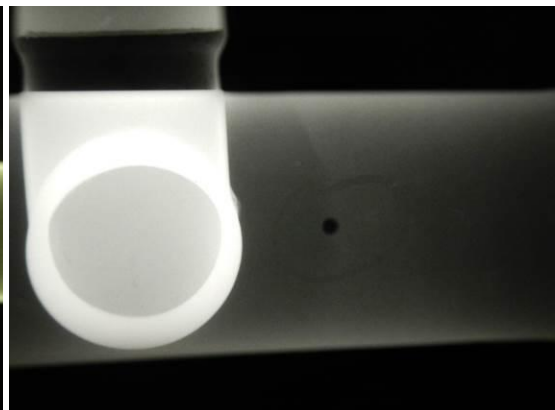
Kuva 14. Syvä ympyrän muotoinen ohentuma putkessa, RTG18.

15.	Kv	Cu	54	1,5	Ei syöpyä	
	Lv	Cu	54	1,5	Ei syöpyä	
	Lvk	Cu	28	1,2	Ei syöpyä	
18.	Kv	Cu	42	1,5	Ei syöpyä	
	Lv	Cu	42	1,5	Ei syöpyä, mahdollisesti syvä porattu reikä putkessa	
	Lv	Cu	33	1,5	Matala pistesyöpyä putkessa	
	Lvk	Cu	28	1,2	Matalaa laaja-alaista syöpyä putkessa	
	Lvk	Cu	15	1,0	Ei syöpyä

Röntgenkuvien 18 ja 23 käyttövesiputkien haaraliitoskohdat (poratut reiät) on suositeltavaa tarkastaa ja korjata tarpeen mukaan huoltoluonteisena työnä.

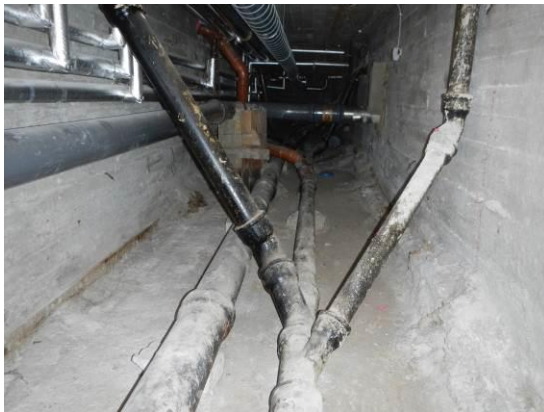
Kuva 15. Jäte- ja sadevesipohjarunkoviemärit putkitunnelissa.

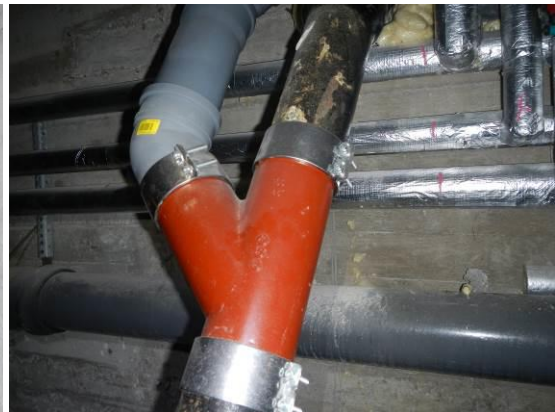
Kuva 16. Jätevesiviemäreitä on paikoin uusittu.

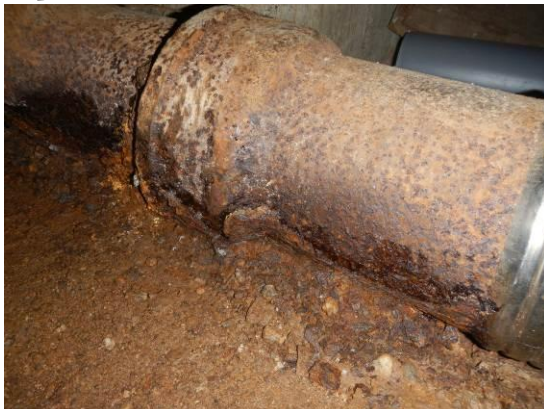
Näkyvillä olevassa pohjarunkoviemärissä oli havaittavissa ulkopuolista syöpymistä sekä viemärin lähetyvillä kosteutta, mahdollisesti syöpynyt läpi (Kuvat 17 ja 18).

Kuva 17. Ulkopuolista syöpymistä pohjarunkoviemärissä ja kosteutta sen lähetyvillä.

Suosittellemme putkitunnelissa sijaitsevan pohjarunkoviemärin (jvtv1) uusimista sekä osan A pohjaviemäreiden (jvtv2-jvtv4) saneerausta seuraavan 3 vuoden aikana. Osan A pohjaviemäreiden saneeraustapaan vaikuttaa märkätilojen kunto. Mikäli märkätilat on tarkoitus saneerata, suosittelemme valurautapohjaviemäreiden uusimista. Osan A pohjaviemäreille voidaan ajatella käyttöikää lisäävänä toimenpiteenä sisäpuolista saneerausta, kuten sukkasujutusta. Viemärit voivat kuitenkin olla paikoin jo niin syöpyneitä, että ne saattavat rikkoutua sisäpuolista saneerausta edeltävissä puhdistustoimenpiteissä. Tämä johtaa rakenneavauksiin urakkavaiheessa.

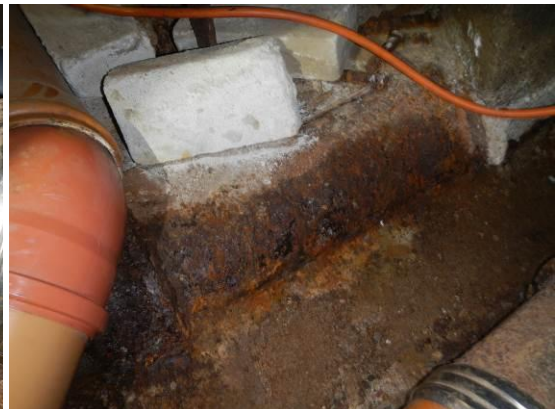
Kuva 18. Ulkopuolista syöpymistä pohjarunkoviemärissä ja kosteutta sen lähetyvillä.

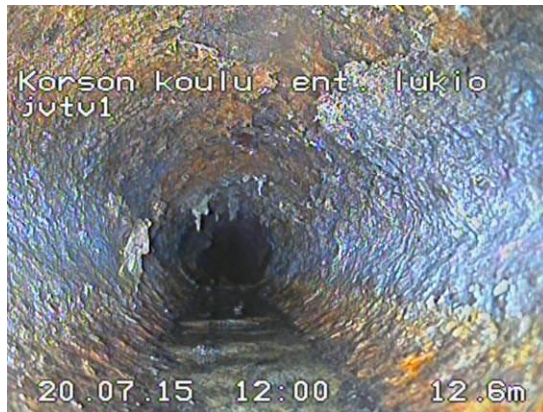
Tv-kuvauksien perusteella valurautaiset jätevesipohjaviemärit ovat sisäpinnoiltaan ruosteisia ja epätasaisia (Kuvat 19 ja 20). Seinämillä oli havaittavissa lastumaista ruostetta. Pohjaviemärilinjoihin kerääntyy paikoin jätettä karhean sisäpinnan johdosta (Kuvat 21 ja 22).

Kuva 19. Lastumaista ruostetta viemärin sisäpinnalla, jvtv1.

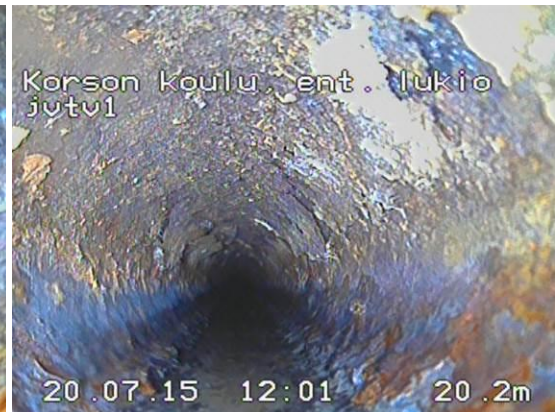
Kuva 20. Lastumaista ruostetta viemärin sisäpinnalla, jvtv1.

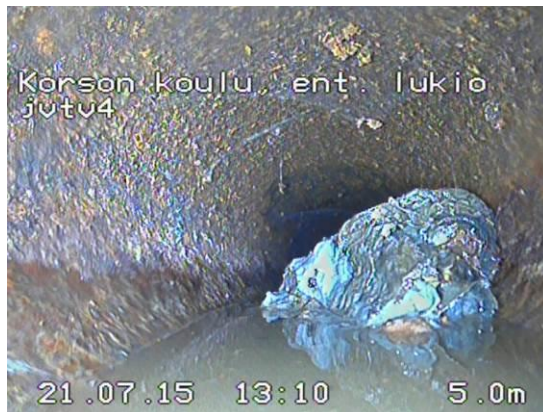
Kuva 21. Jätekerääntymä pohjaviemärissä, jvtv4.

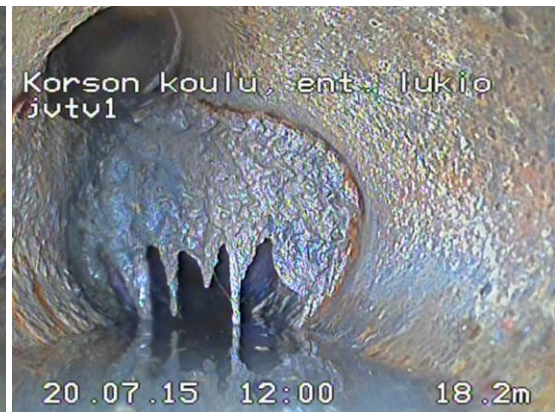
Kuva 22. Jätekerääntymää pohjaviemärissä, jvtv1.

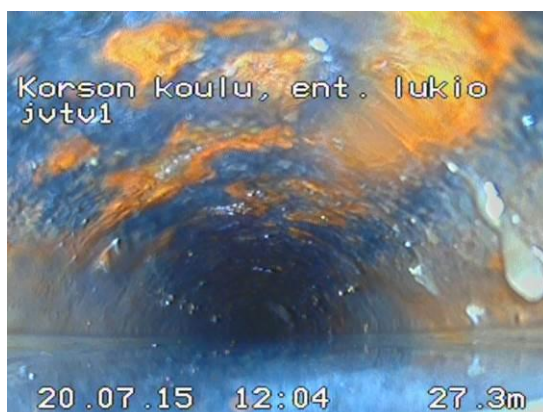
Tv-kuvauslinjan jtv1 havaittiin olevan takalaskuinen kohdasta 25 metriä eteenpäin (Kuva 23). Tv-kuvauslinjaan jtv3 syntyi tukkeuma sulamattomasta paperista, tukkeuma pestiin auki (Kuva 24). Jätevesiviemäreiden tv-kuvaustaulukko havaintoineen ja kuntoluokitukseineen on esitetty Taulukossa 4.

Kuva 23. Vesitäyttöä pohjarunkoviemärissä (takalaskuinen), jvtv1.

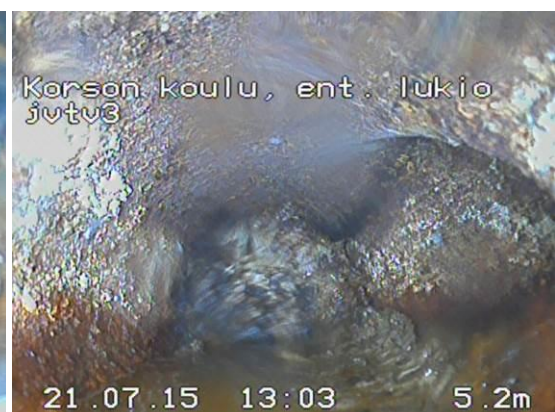
Kuva 24. Tukkeuma pohjaviemärissä, jvtv3, pesty auki.

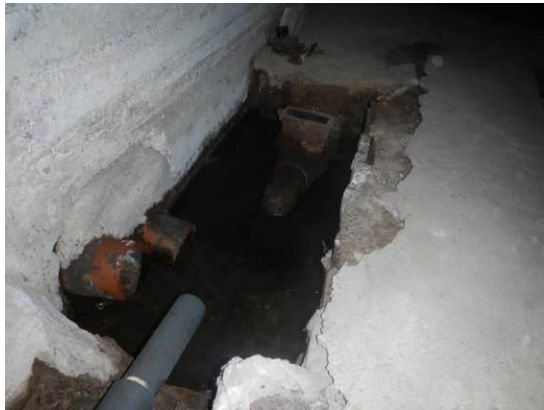
Salaojajärjestelmän perusvesikaivona toimii putkitunnelissa sijaitseva betoniallas. Purkava viemäri on tehty valurautaputkesta ja varustettu padotusventtiilillä.

Kuva 25. Perusvesikaivo/betoniallas putki-tunnelissa.

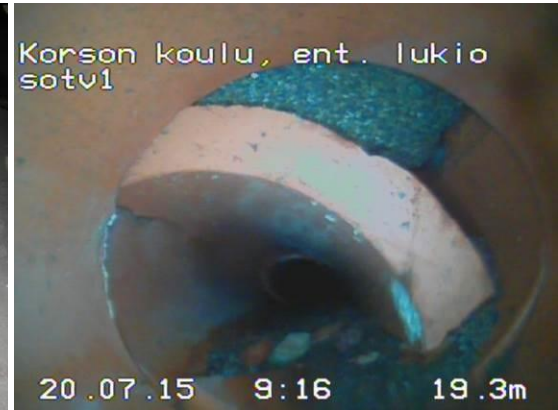
Salaojalinjoiden sotv1 ja sotv5 kuvaukset päättyivät putkirikkoon. Salaojalinjoissa sotv6 ja sotv9 havaittiin liitosten siirtymiä. Salaojalinjassa sotv6 on runsaammin liete/hiekkatäyttöä, joka esti näkyvyyden.

Kuva 26. Putkirikko linjassa sotv1.

Salaojaverkosto on pääosin alkuperäinen ja tehty ruukkuputkesta. Ruukkuputkesta tehdyissä salaojissa havaittiin vaurioita ja toimintaa estäviä liitosten siirtymiä. Ruukkuputkista tehtyjen salaojien käyttöikä on lopussa. Suosittelemme ruukkuputkista tehtyjen salaojien uusimista sekä salaojakaivojen kansiin nostamista näkyville seuraavan 3 vuoden aikana.

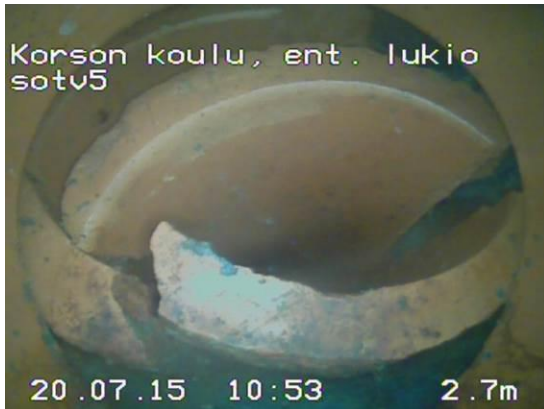
Kuva 27. Putkirikko linjassa sotv5.

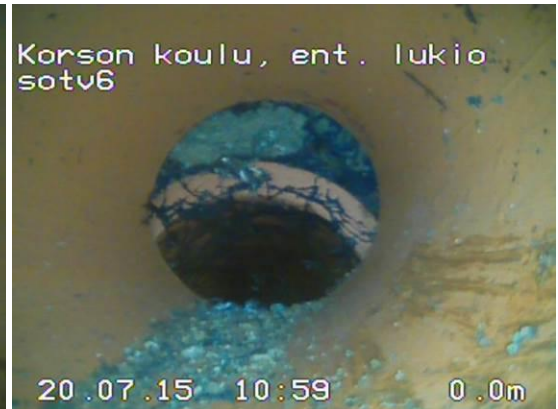
Kuva 28. Liitoksen siirtymä linjassa sotv6.

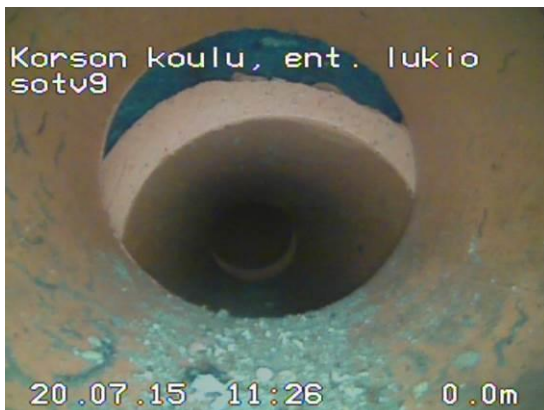
Kuva 29. Liitoksen siirtymä linjassa sotv9.

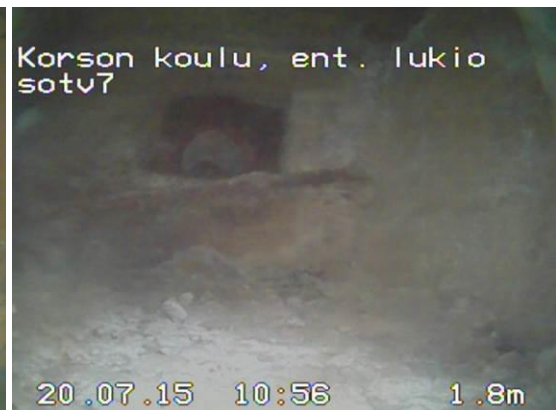
Salaojalinjoiden sotv7 ja sotv8 välissä on mahdollisesti kaivo/betoniallas tai linjat johtavat alustatilaan. Salaojaputki on haljennut linjassa sotv8.

Kuva 30. Kaivo/betoniallas tai alustatila linjojen sotv7 ja sotv8 välissä.

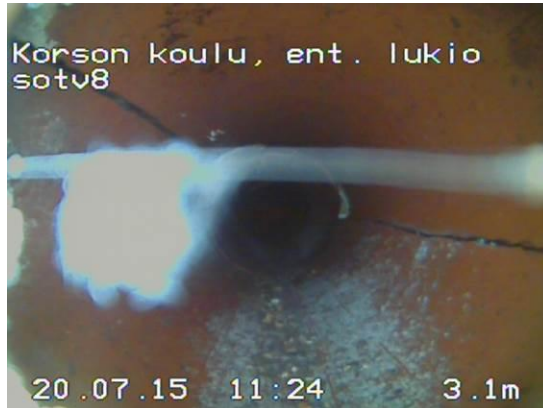
Kuva 30. Salaojaputki haljennut linjassa sotv8.

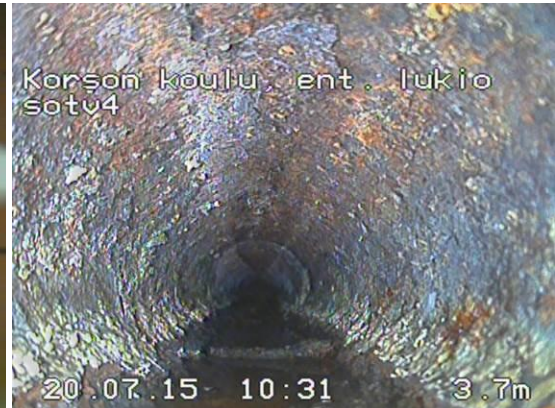
Salaojaverkoston purkulinja sotv4 on sisäpinnaltaan ruosteinen.

Kuva 31. Salaojaverkoston valurautainen purkuputki on sisäpinnaltaan ruosteinen, sotv4.
