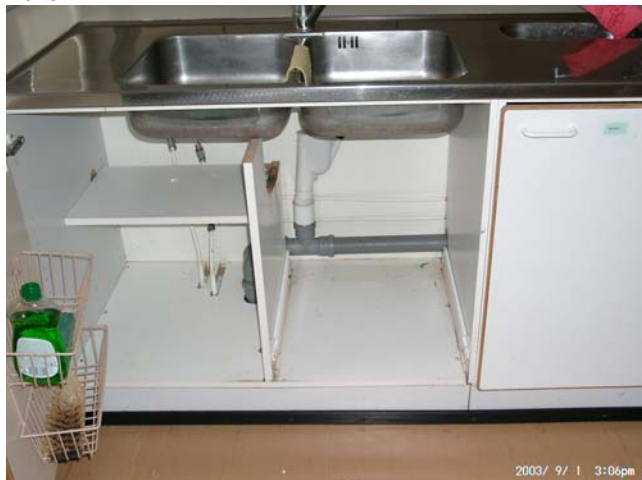
Kuva 1. Käytävän ovelta katsottuna oikean ikkunaseinän keskimmäisen tiskipöydän **hajulukko vuoti vettä** kalusteen pohjalevyn päälle. **Se oli tutkimushetkellä märkä.**

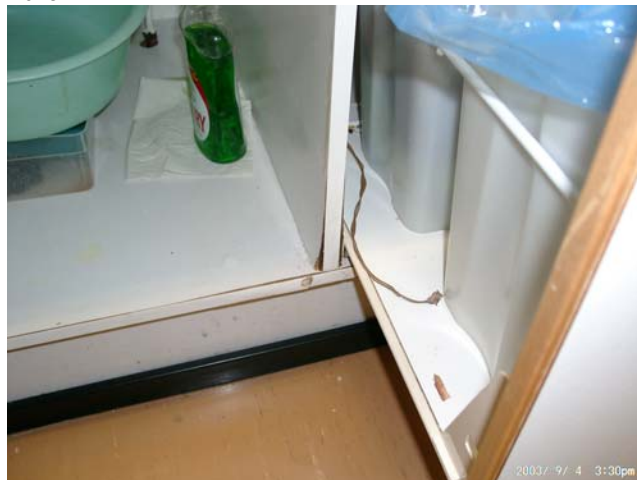
Kuva 2. Kalusteiden **lastulevyt olivat turvonneet** kastuttuaan.

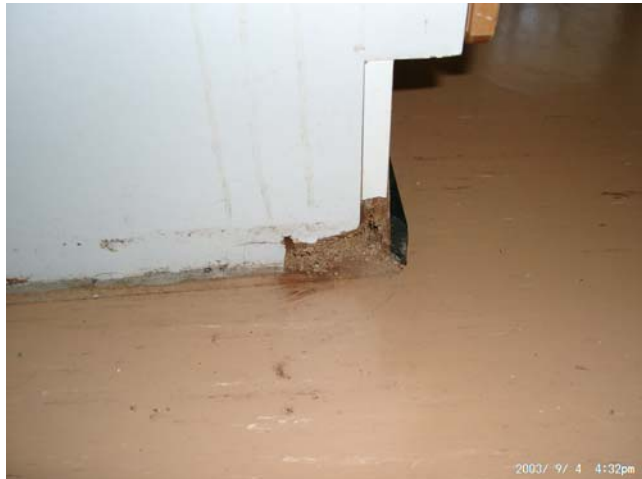
Kuva 3. **Turvonneita lastulevy osia** oli myös **lattian rajassa**. Nämä turpoamiset ovat seurausta lattialle tulvineesta vedestä.

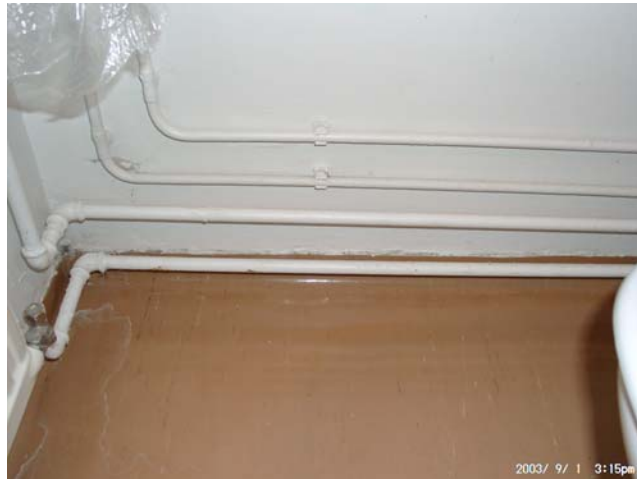
Kuva 4. WC:ssä oli **lattiamaton seinälle nostot kopoja** ja seinälle noston yläpuolella **myös maali oli paikoin kopo**.

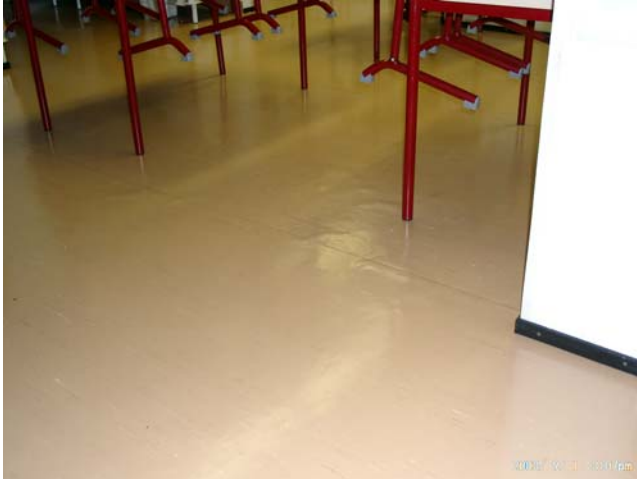
Kuva 5. **Luokan muovimatto oli useista kohdista kopo.** Kuvan kohta on keskellä luokkaa olevan pilarin viereltä, josta myös mitattiin rakennekosteudet.

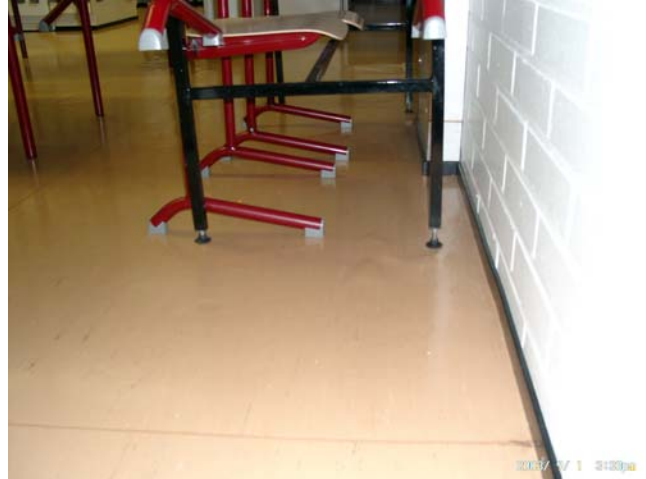
Kuva 6. Kuvassa olevan tiiliseinän takana on suihkuhuone ja **seinän molemmin puolin muovimatto oli kopo.**
