# Lämpökuvausraportti

Raportointipäiväys: 7.3.2013

### *Korson Neuvola ja Hammashoitola*

**Vantaan kaupunki**

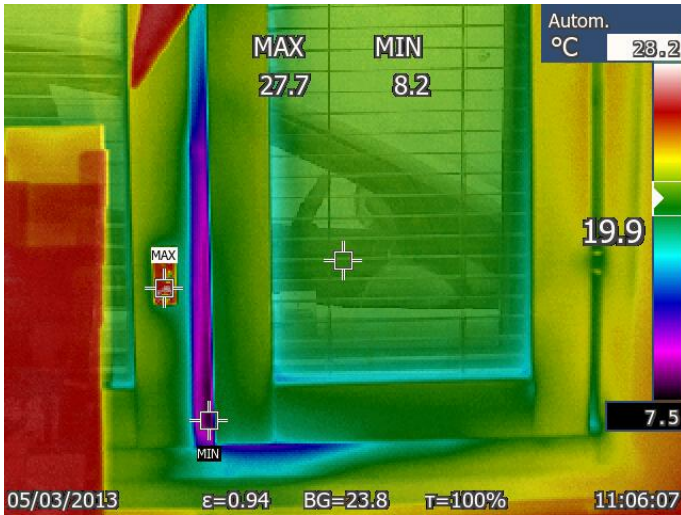
Kuvauskohde: Huone 12

Talue= mittausalueen minimilämpötila	8,2
To = Ulkolämpötila =	-2,0
Ti = sisälämpötila (mittaus 1,1m korkeudelta, keskeltä huonetilaa) =	23,8
<b>Lämpötilaindeksi alueen minimilämpötilasta=</b>	<b>40</b>

Kommentit: Huoneen 12 tuuletusikkunassa tiivistevuoto. Korjausluokka 1

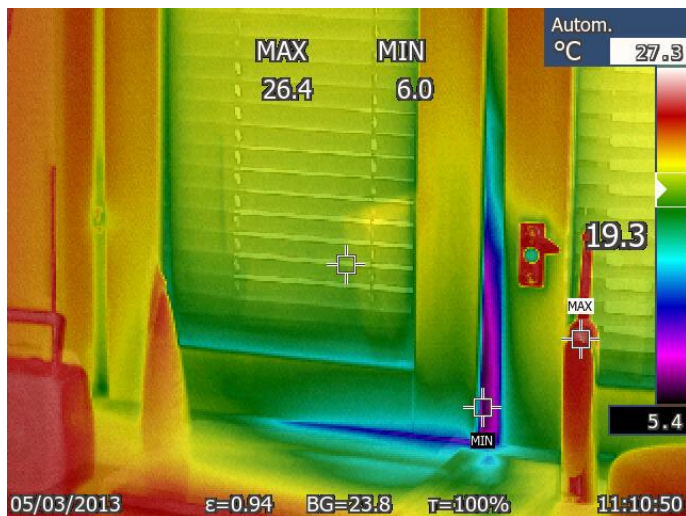
Kuvauskohde: Huone 9

Talve= mittausalueen minimilämpötila	6,0
To = Ulkolämpötila =	-2,0
Ti = sisälämpötila (mittaus 1,1m korkeudelta, keskeltä huonetilaa) =	23,8
<b>Lämpötilaindeksi alueen minimilämpötilasta=</b>	<b>31</b>

Kommentit: Huoneen 9 tuuletusikkunassa tiivistevuoto. Korjausluokka 1

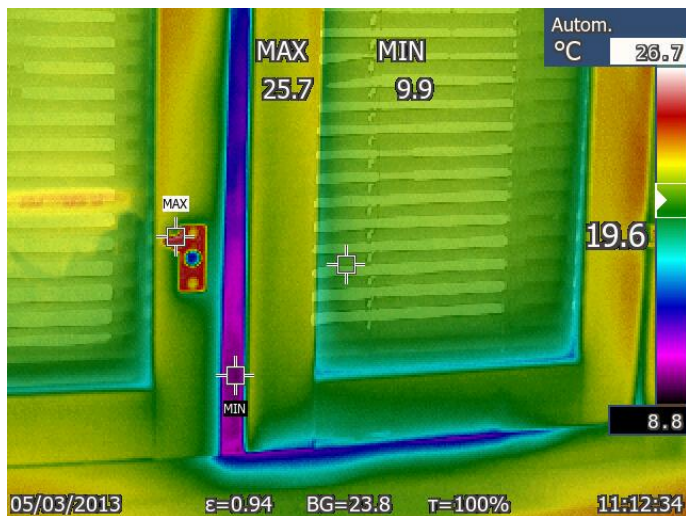
Kuvauskohde: Huone 10

Talue= mittausalueen minimilämpötila	9,9
To = Ulkolämpötila =	-2,0
Ti = sisälämpötila (mittaus 1,1m korkeudelta, keskeltä huonetilaa) =	23,8
<b>Lämpötilaindeksi alueen minimilämpötilasta=</b>	<b>46</b>

**Kommentit: Huoneen 10 tuuletusikkunassa tiivistevuoto ja tuuletusikkunan karmi on alareunasta halki. Korjausluokka 1**

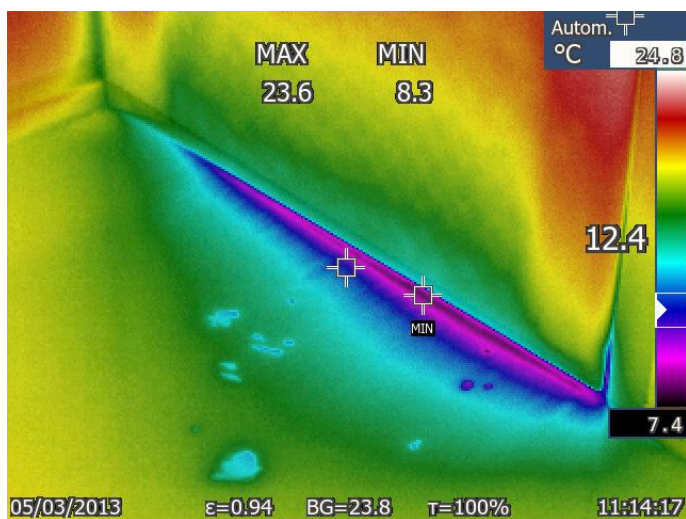
Kuvauskohde: Taukuhuone 14

Talve= mittausalueen minimilämpötila	8,3
To = Ulkolämpötila =	-2,0
Ti = sisälämpötila (mittaus 1,1m korkeudelta, keskeltä huonetilaa) =	23,8
<b>Lämpötilaindeksi alueen minimilämpötilasta=</b>	<b>40</b>

**Kommentit:** Taukotilan huoneen ulko-oven alareunassa ilmavuoto. Sisäovi oli raollaan, joten ilmavuodon jäljet saattavat johtua siitä, että ovi on ollut auki juuri ennen kuvausta. Korjausluokka 1  
Ulko-ovi oli suljetuna.

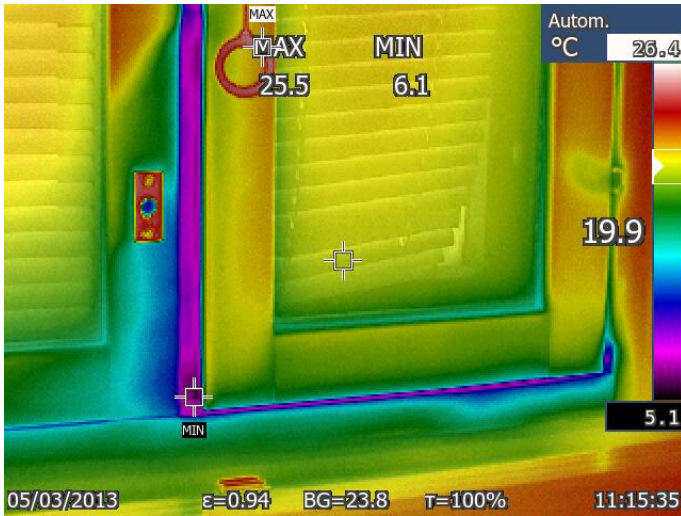
Kuvauskohde: Huone 11

T <sub>alue</sub> = mittausalueen minimilämpötila	6,1
T <sub>o</sub> = Ulkolämpötila =	-2,0
T <sub>i</sub> = sisälämpötila (mittaus 1,1m korkeudelta, keskeltä huonetilaa) =	23,8
<b>Lämpötilaindeksi alueen minimilämpötilasta=</b>	<b>31</b>

**Kommentit: Huoneen tuuletusikkunassa tiivistevuoto. Ikkuna ei mene kunnolla kiinni. Korjausuoikka 1**

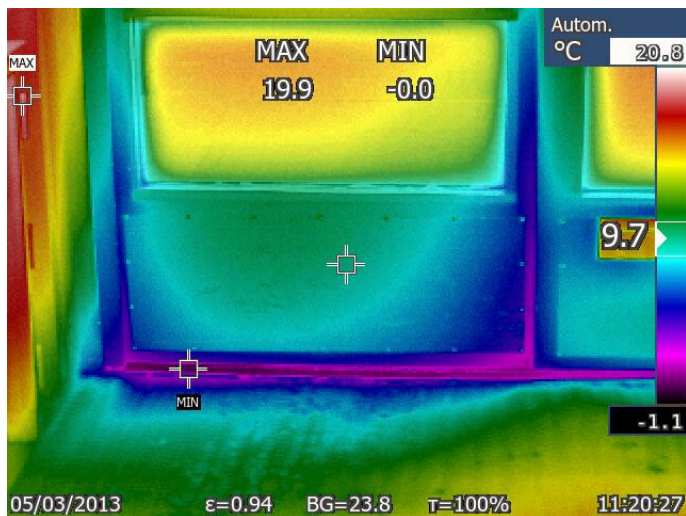
Kuvauskohde: Neuvolan ulko-ovi

Talue= mittausalueen minimilämpötila	0
To = Ulkolämpötila =	-2,0
Ti = sisälämpötila (mittaus 1,1m korkeudelta, keskeltä huonetilaa) =	22,0
<b>Lämpötilaindeksi alueen minimilämpötilasta=</b>	<b>8</b>

Kommentit: Neuvolan ulko-ovessa tiivistevuotoja. Korjausluokka 1
