## Alustatilan tiiviys- ja kuntokartoitus

### Korson päiväkoti

Merikotkantie 8  
01450 VANTAA

**Delete Tutkimus Oy, Helsinki**

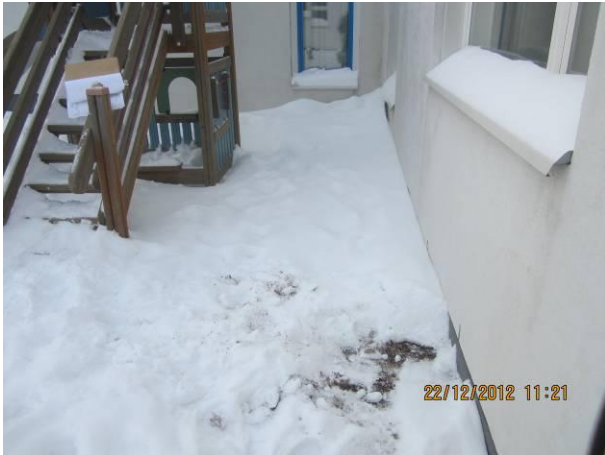
**Kuva 1** TK9 lienee jossain suojassa/ piilossa turvasoran alla.

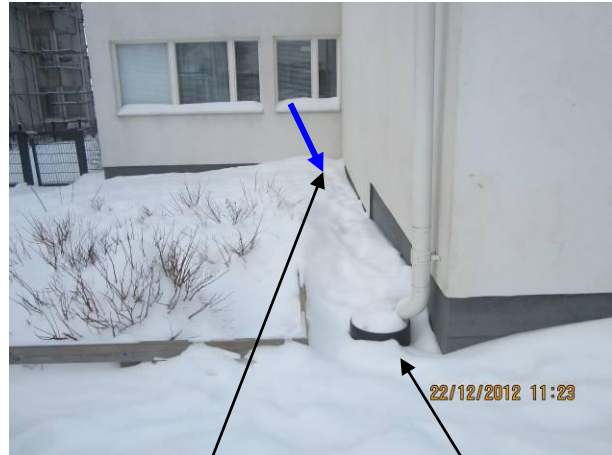
Lumisuudesta ja pintarakenteista johtuen tarkastuskaivoista tarkastettiin 22.12.12 vain TK13, joka on alkuperäisen osan ja pienen laajennusosan sisänurkalla. Salaojan juoksupinta oli n. 1,7 metriä maanpinnasta ja lattiasta arviolta n. 2,0 metriä, mikä vastaa likimain suunnitelmissa esitettyä kor-koa. Tarkastetut SO-kaivot ovat muovikaivoja, kannet ovat valurautaa. Salaojaputket ovat muovi-  
sia, nk. tuplaputkia. Tarkastushetkellä vesipinta oli juoksupintaa alempana.

**Kuva 2** TK13 tarkastettiin sisänurkassa. Laajennuksen 2008 C-osan rännikaivo.

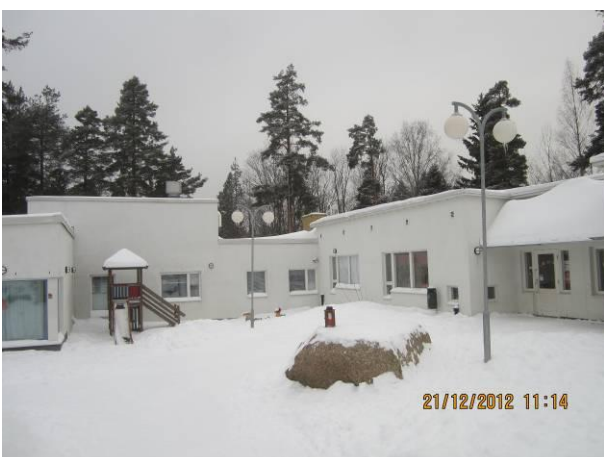
Pintakallistuksia ei voitu arvioida tarkasti, koska pihat olivat lumen peitossa. Elokuisten valokuvien ja alustatilaselvityksen yhteydessä tehdyn ulkopuolen kartoituksen perusteella maanpinnat kallistuvat kohti rakennusta sisäpihalla, jossa maan pintakerrokset rakennusvierillä ovat pääosin vettä läpäisevää nk. turvahiekkaa tai sepeliä. Muilla sivuilla rakennuksesta poispäin on kallistuksia. Katosadevedet on johdettu rännikaivoihin ja edelleen viemäröity. Osa rännivesistä roiskuu todennäköisesti kaivojen ohi, mikä lisää salaojien perustusten kosteusrasitusta. Piha-alueilla on sadevesikaivoja.

**Kuva 3** Sisäpihaa, itäpihalla maasto viettää länteen kohti rakennusta.

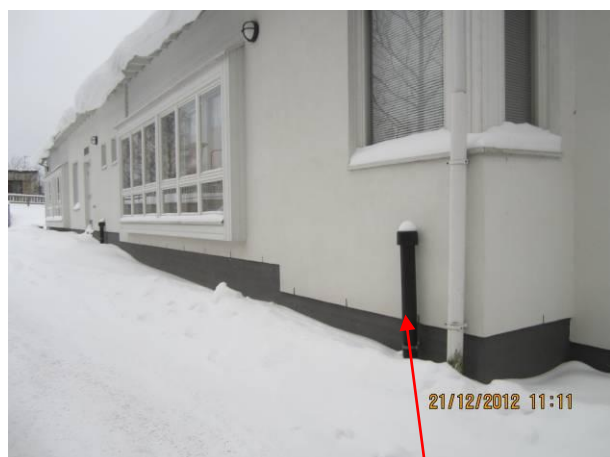
**Kuva 4** Pohjoissivulla maasto viettää poispäin rakennuksesta. Laajennusosan v. 2000 alustatilan tuuletusputki.

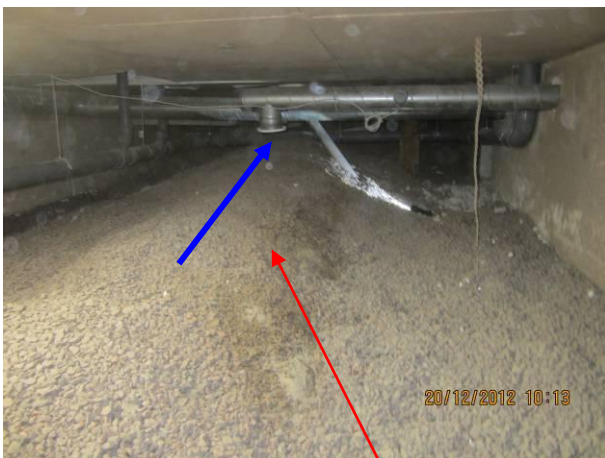
**Kuva 5** Alkuperäisen osan poisto kellarin viereisen lohkon kohdalla. Jyrkässä penkereessä on ohuelti sepeliä, havaittiin selvää mikrobihajua.

Paikallisesti hiekka vaikutti kostealta jyrkässä penkereessä (7), mutta muuten on kuivaa. Kahdesa kohtaa kellarin lähellä havaittiin selvää mikrobihajua (kuvat 5 ja 7).

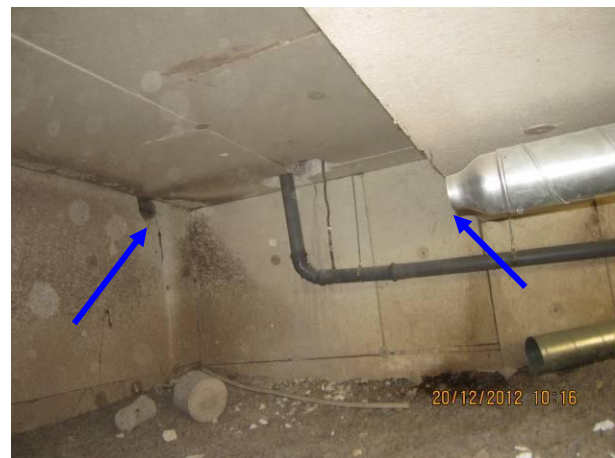
**Kuva 6** Ap- osan tulo kellarin viereisen lohkon sivulla, nurkassa on korvausilmareitti sis.käyntitason alle onteloon (ks. 21).

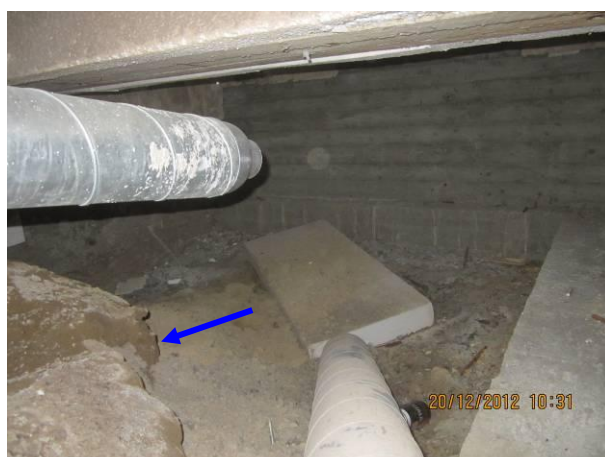
**Kuva 7** Puhallus kotikeittiön alla ulkoseinän vierellä olevaan korkeaan alustaonteloon. Kostealta vaikuttavaa hiekkaa penkereessä, on selvää mikrobihajua. Perusmuurin vierellä ei ole sepeliä.

Maapohja on epätasainen ja tilan korkeus vaihtelee 40 cm yli metriin. Korkeimmillaan tilat olivat sisäpihan puolella kellarin vierellä, jossa puuttuu vastatäyttö (kuva 7), myös eteläpäädyn vanhan kulkuaukon kohdalla on korkea tila. Matalimmillaan tilat olivat palkkien alla itäsivun ulkoseinän lähellä B-laajennuksen ja kellarin välillä, jossa viemäri- ja ilmakanaava-asennusten takia ei päässyt etenemään joka paikkaan. Ks. IV-valokuvat 5-8.

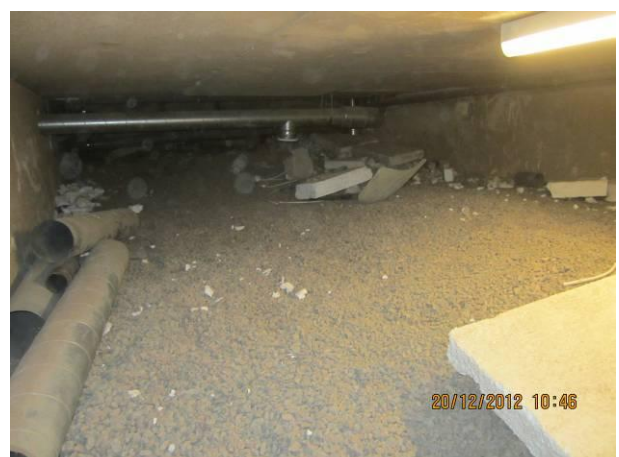
**Kuva 8** Purettua kanavaa ja muuta rakennusjätettä, poistoputki ja sen nousu nurkassa keskilohkossa.

Alustatiloista poistetaan tarpeettomat IV-kanavat ja muu rakennusjäte. Alkuperäisen osan alustatilojen itäisivulla ja C-laajennusosan rajalla poistetaan hiekkamaata ja lisätään pestyä sepeliä siten, että sitä on väh. 20 cm kerros ja on väh. 80 cm pohjaltaan tasainen ryömintäkorkeus. Palkkien ali tehdään väh. 60 cm korkuiset kulkukaivannot. Itäisivun perusmuurin viereen tehdään vastatäyttö puutuivilta osin. Noudatetaan Vantaan kaupungin alustatilojen kunnostusohjeita.

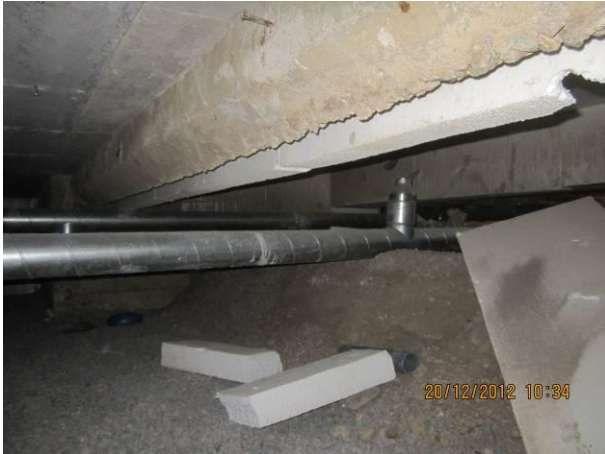
**Kuva 9** Tulokanava lepää soran päällä alkuperäisen osan ja C-laajennusosan rajalla, josta on yhteys lohkojen välillä.

Salin alla C-osa ilmanvaihto toimi, tarkastushetkellä oli tuloilman tehovajaus, ks. kuvat 9 ja 10.

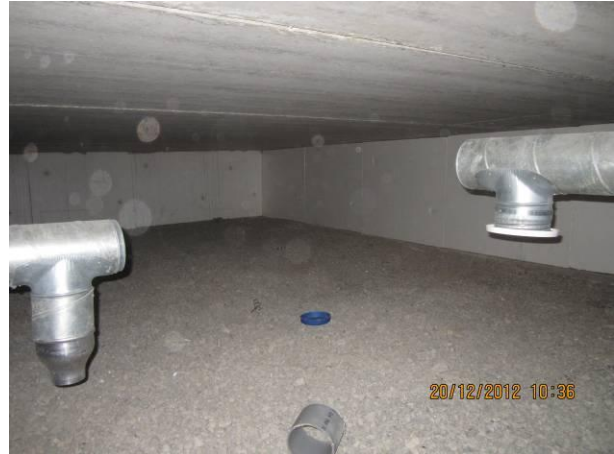
**Kuva 10** 2008 C-laajennusosan/ salin alla olevan alustatilan tulo-poisto.

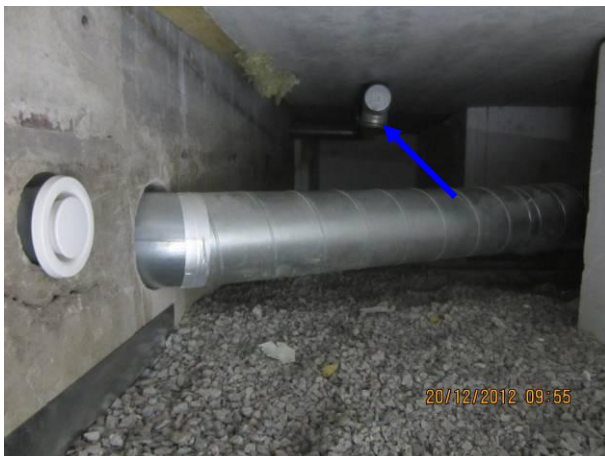
Asennukset ovat mahdollisesti "vaiheessa" osalla B/ keittiön sisäänkäynti, koska tulopuolen venttiili on kuristettu solumuovisella säätösalla, ks. kuvat 11 ja 12.

**Kuva 11** Laajennuksen v. 2008 B-osan poisto, taustalla tulokanavan pää.

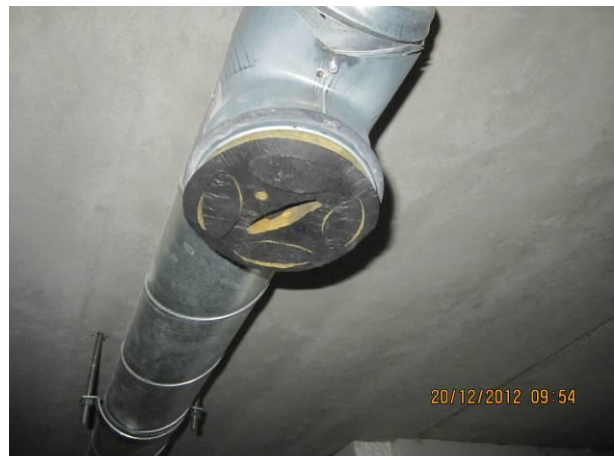
**Kuva 12** Laajennuksen 2008 B-laajennuksen tulokanavan venttiili on solumuovinen säätöosa, josta virtasi ilmaa.

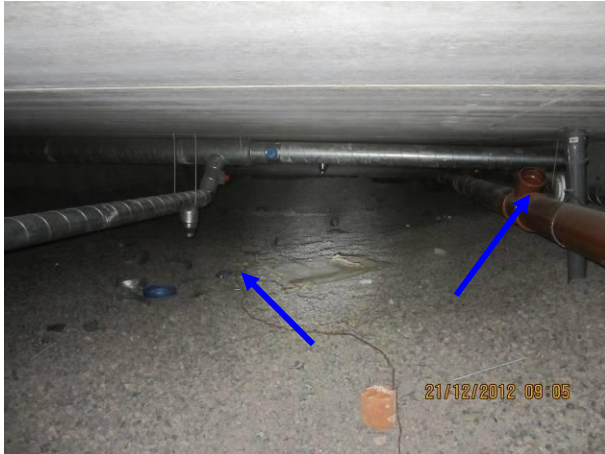
Laajennusosan v. 2000 alueella on sokkelin läpi korvausilmaputket ja lisäksi tuloilmareitti on järjestetty peltisellä kierresaumakanavalla. Poistona on koneellinen poisto, joka on toteutettu peltikanavalla, lisäksi on vanha viemäriputkesta tehty kanava. Ilmanvaihto vaikutti toimintakuntoiselta, painesuhteita ei voitu selvittää, mutta Ilmastointityö Hakanen Oy ilmoitti tilan olevan alipaineinen, ks. kuvat 13–16.

**Kuva 13** Laajennuksen v. 2000 tulona on peltikanava, joka on ilmeisesti asennettu v. 2008, vanha poisto oikealla.

Alustatilojen ilmanvaihdossa on jäljellä kaksi järjestelmää, joiden osalta on päätettävä voidaanko alkuperäinen, sokkelin korvausilmaputket ja viemäriputkella toteutettu poistokanava, poistaa. Joka tapauksessa järjestelmä säädetään toimintakuntoiseksi ja siitä tehdään ohjeistus huoltotiloihin. Lisäksi poistetaan tarpeettomalta vaikuttavat kaukolämpöputket. Kulkuluukku uusitaan ja varustetaan tiivistein, vaihtoehtoisesti/ lisäksi tehdään lisäreitti v. 2008 A-laajennusosalta tekemällä kulkuaukko väliseen perusmuuriin.

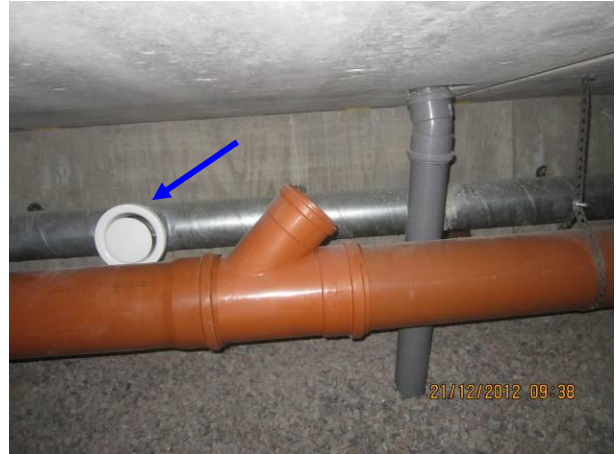
**Kuva 14** Laajennuksen 2000 poistokanava on vanhan, käytöstä poistetun poistokanavan vieressä.

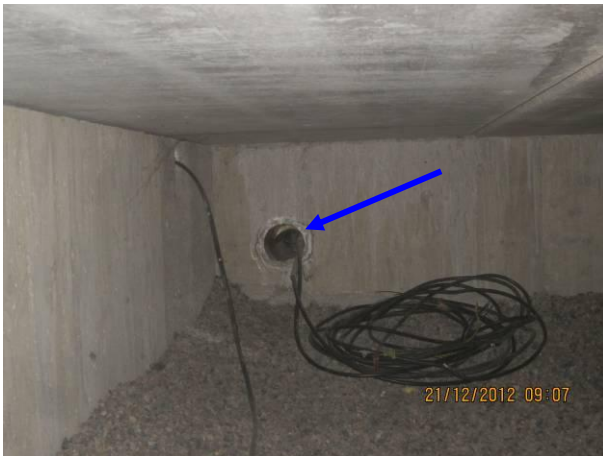
**Kuva 15** Laajennuksen v.2000 alkuperäinen korvausilmaputki, josta virtasi ilmaa sisään.

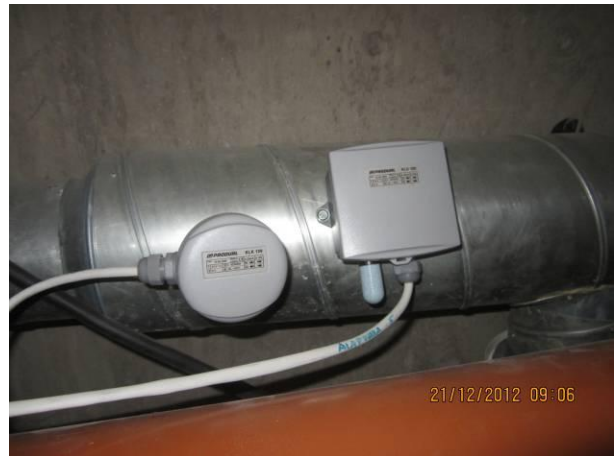
**Kuva 16** Laajennuksen v. 2000 olosuhdeanturi kulkuluukun lähellä.

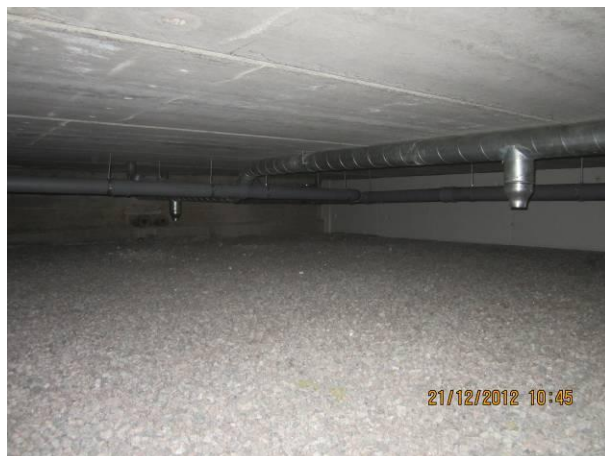
A-osalla ilmanvaihto tuntui toimivan ja asennukset vaikuttivat olevan kunnossa, kuvat 17 ja 18.

**Kuva 17** Laajennuksen 2008 A-osan tuloilmakanavia, pohjasepeli on kuiva ja tasainen.

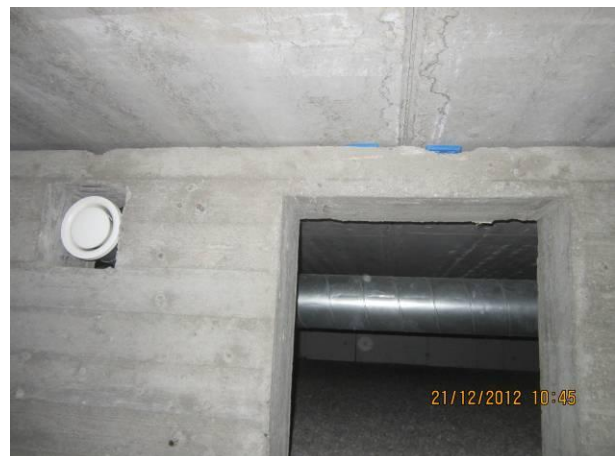
**Kuva 18** Laajennuksen 2008 A-osan poistokanava ja poistoveniilli, lohkojen välinen kulkuaukko.

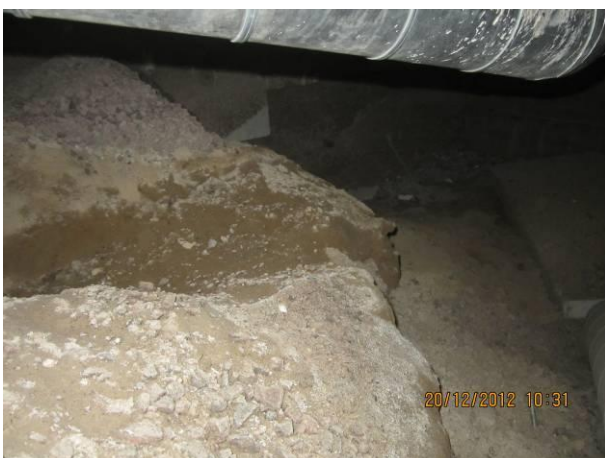
**Kuva 19** Mikrobivaurioitunutta kostealta vaikuttavaa hiekkaa, sepelitäyttö puuttuu.

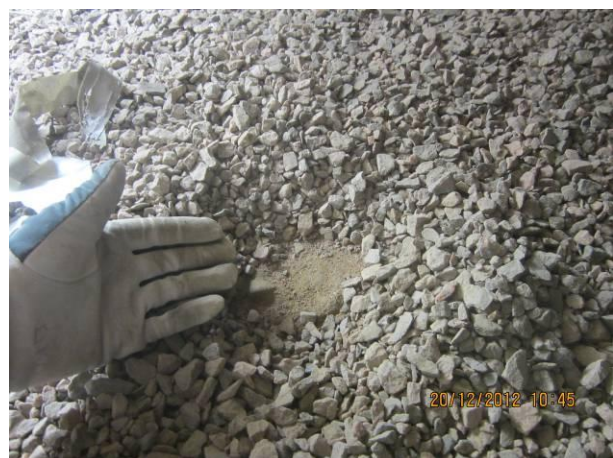
Pohjalla on kovan hiekan päällä sepeliä 5 cm ylöspäin (20), mutta on myös alueita, joissa ei ole yhtään sepeliä, vaan jyrkänteissä on kovettunutta hienojakoista hiekkaa tai soraa. Eteläpäädyssä täyttösepelin seassa on runsaasti hienoainesta.

**Kuva 20** Sepelikerros on ohut, alla on kova hiekkaa.

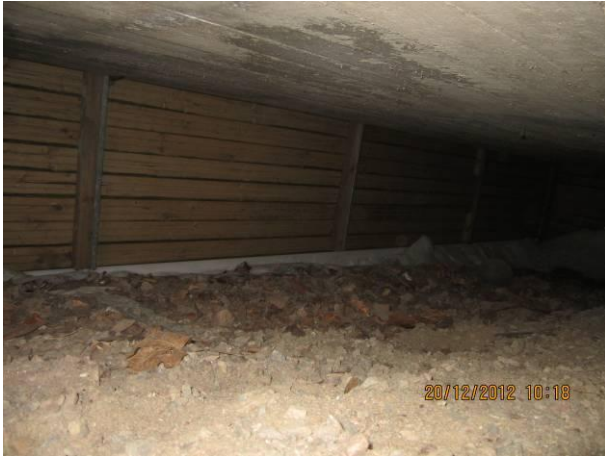
Alkuperäisen osan alustatila on suorassa ilmayhteydessä v. 2008 laajennuksen B-osan alustatilaan. Lisäksi on muutaman venttiilin kautta ilmayhteys länsisivun sisäänkäyntitason alla olevaan alustatilaan, jossa todettiin olevan maatuva kasvijätettä.

**Kuva 21** Länsisivun sisäänkäyntitason alustatila, jossa on maatuvaa lehtijätettä.

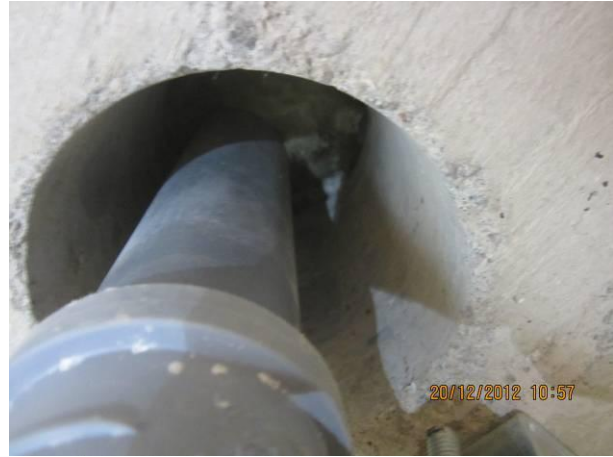
Yleisesti lähes kaikki läpiviennit ovat tiivistämättä polyuretaanilla. Merkkisavulla ei saatu selvää vuotoreiteistä, koska tilat olivat olleet tarkastushetkellä IV-asetuksen takia ylipaineisia.

**Kuva 22** Tyypillinen tiivistämätön läpivienti, yläosalla vuorivillaa valutukkeena.

Pohjatäyttöjen korjausten jälkeen tehdään asennuskorjauksia. Kaikki läpiviennit käydään läpi ja tehdään tiivistykset pu-vaahdolla ja/ tai pu-levyyn. Alapohjan ja palkkien lämpöeristykset korjataan.

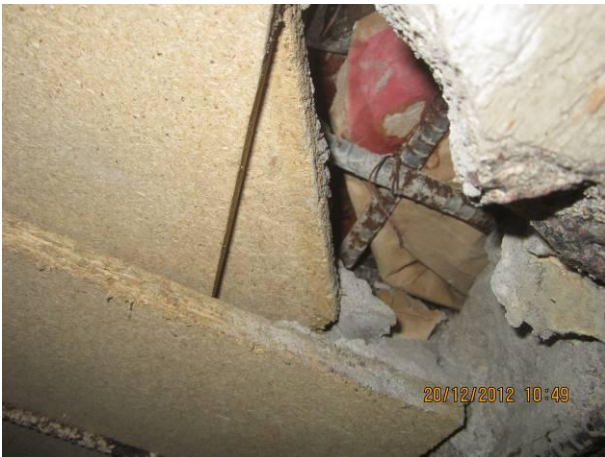
**Kuva 23** Vanhaa valumuottia ja mahdoll. ilma-  
vuotoreittejä.

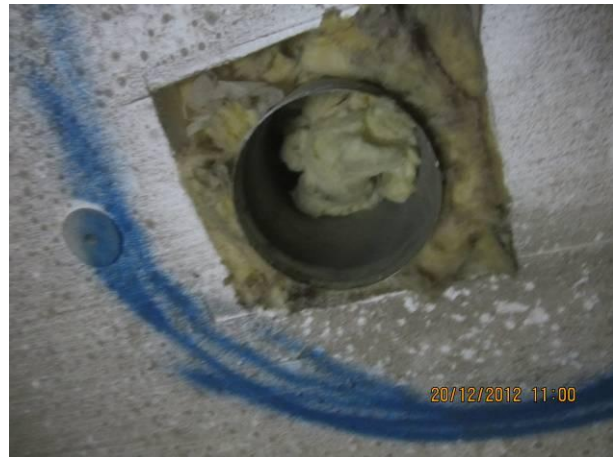
**Kuva 24** Käytöstä poistetun IV-poiston pää on tiivistämättä.

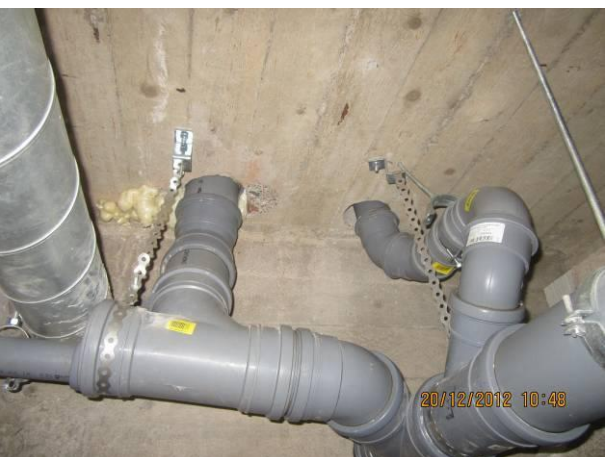
**Kuva 25** Tiivistämättömiä uudehkoja viemäri-  
pivientejä, ap-eriste puuttuu.

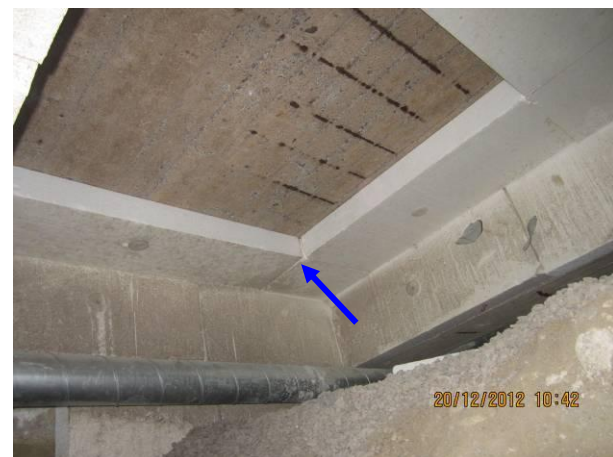
Tiloissa on purettua IV-kanavaa ja hieman muuta rojua. Alapohjan ja palkkien polystyreenieristeitä on irti tai rikki, lisäksi niitä on rikottu viemäri- ja IV-asennusten reiteillä. Alapohjan raudotteita on pinnassa ja ne ovat ruosteisia. Paikallisesti alapohjan läpivientien alla on muottitavarana mm. lastulevyä.

**Kuva 26** Ap-eristelevy on irronnut, ruosteisia rakenneteräksiä valupinnassa v. 2008 C-laajennusosan rajalla.

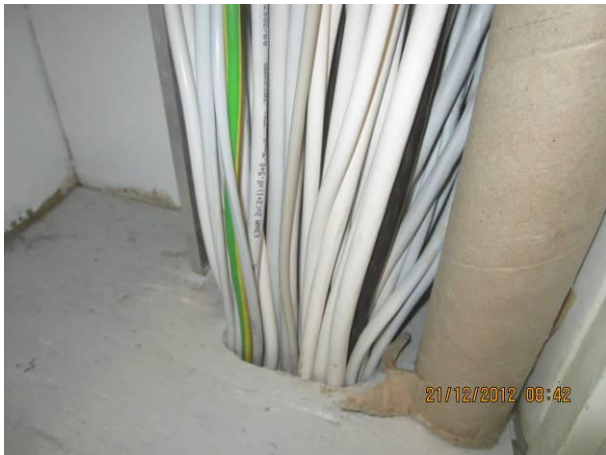
Ensimmäinen laajennus on tehty v. 2000. Sähköläpivienti komerossa ei ole yläpuolelta tiivistetty (27). Alustiloihin päästään ryhmähuoneen varaston lattia kulkuluukusta. Luukku ei ole tiivis (28). Alustatila jakautuu kahteen päälohkoon, joiden välillä on kulkuaukko perusmuurissa. Lohkojen väliin keskialueella jää teräsbetoninen kulkuluiska, jonka alustaa tai rakennetta ei päästy tarkastamaan (30). Tilojen korkeus vaihtelee 60 cm n. 1 metriin siten, että peruspalkkien vierellä on matalampaa. Asennuksina on IV-kanavia ja viemäreitä ks. kuvat 13–14. Lisäksi on käytöstä poistetut ja katkaistut lämpöputket, jotka on jätetty paikalleen. Lohkoista on ilmayhteys v. 2008 laajennuksen alustatiloihin välisen perusmuurin iv-kanavien läpivientiaukkojen kautta.

**Kuva 27** Tiivistämätön sähköläpivienti keittiön ja inva-wc:n viereisen komeron lattias-  
assa.

Kaikki alapohjan läpiviennit käydään läpi ja tehdään tiivistykset pu-vaahdolla, samoin yläpuolelta mm. sähköläpivienti komerossa.

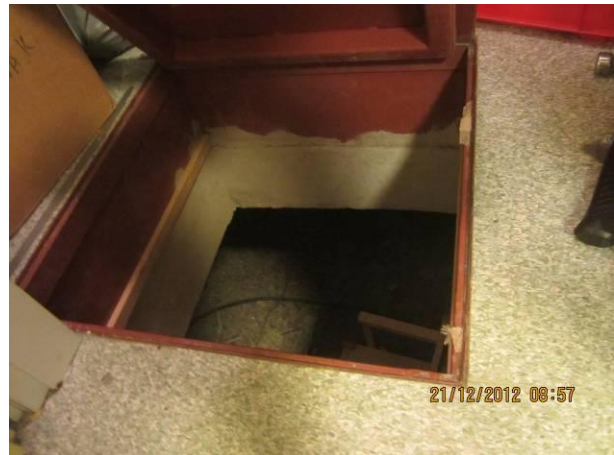
**Kuva 28** Tiivistämätön kulkuluukku v. 2000 alus-  
tatalaan.

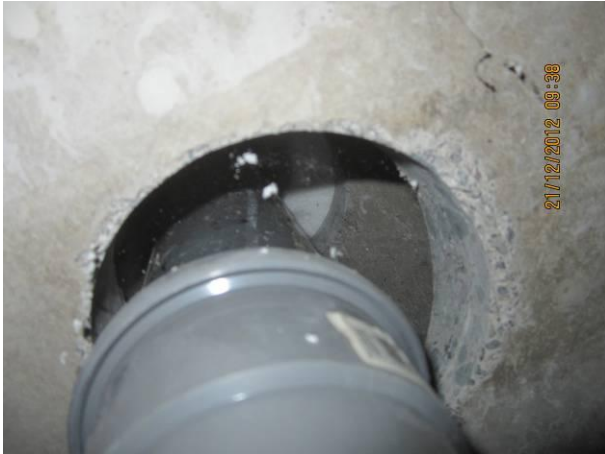
**Kuva 29** Tyypillinen tiivistämätön läpivienti.

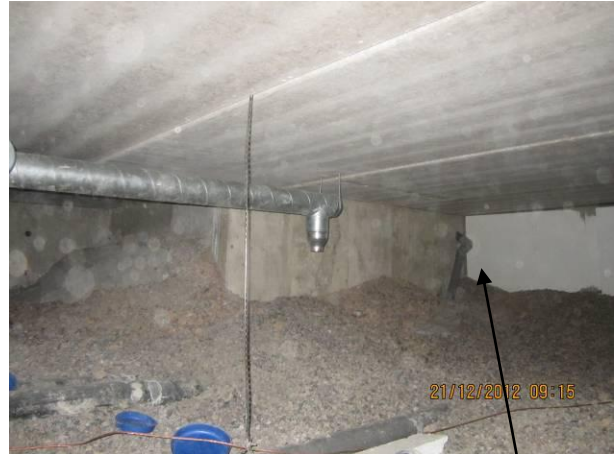
**Kuva 30** V. 2000 käytävän luiskan alle ei ole pääsyä, nurkassa on viemärläpivienti, joka nousee terveydenhoito huoneeseen.

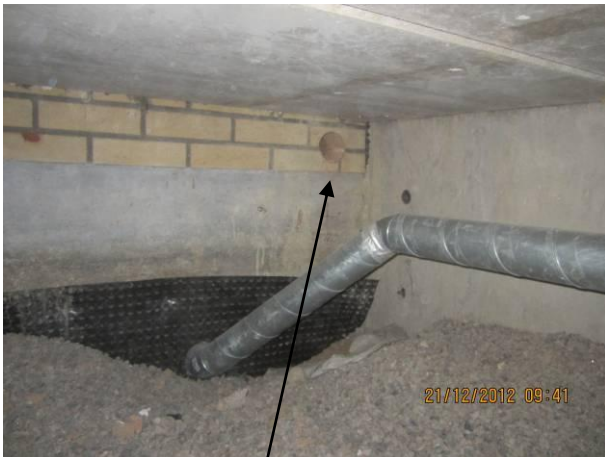
**Kuva 31** Alkuperäisen osan ulkoseinän alaosa, jossa nurkassa on käyttämätön IV-läpivienti. Alap. ja ulkos. välissä rako.

Alustatilat liittyvät alkuperäisen osan ulkoseinään siten, että on ilmeisiä ilmavuotoreittiriskejä, lisäksi rakenteissa voi olla mikrobivaurioituneita materiaaleja myös sisätiloihin jätetyssä ulkoseinässä. Lisäksi on luiskan alusta, josta voi olla ilmavuotoreittejä. Asian varmistamiseksi joutunee tekemään mm. merkkiainekokeita ja ottamaan sisäilma-/ materiaalimikrobinäytteitä. Lisäksi tutkitaan pikapalopostin alue ja varastotila, johon on alustatilasta tehty reikävaraus. Selvitysten jälkeen päätetään jatkotoimista. Arvioidaan, että alustatiloissa ulkoseinän alaosan muurauksia joutunee purkamaan, jotta saadaan poistettua mikrobivaurioituneita materiaaleja ja saadaan tehtyä tiivistys. Sisätiloissa olevan ulkoseinän tiilimuurauksen voi joutua purkamaan. Luiskan liittymät tiivistetään, mutta voidaan joutua tekemään enemmänkin korjauksia.

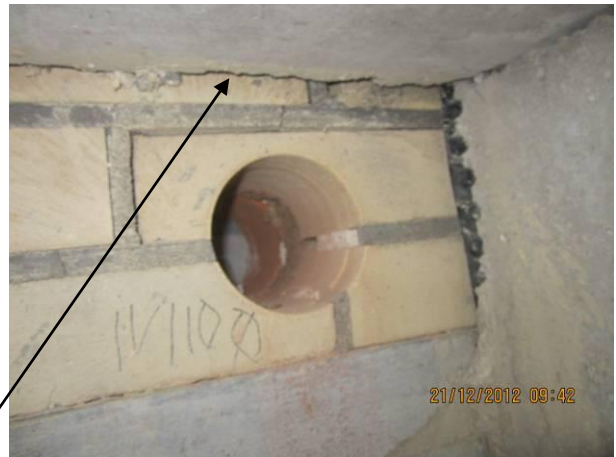
**Kuva 32** Entisen ulkoseinän, nykyisen väliseinän IV-läpivienti, jossa rakenne on esillä: js-tiili, villa 50 mm, punatiili, juurinosto.

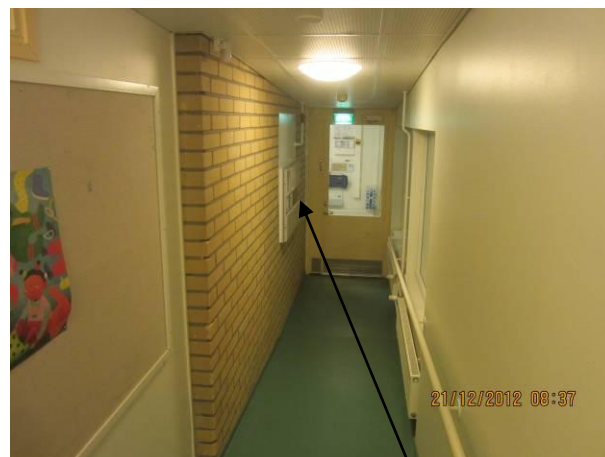
**Kuva 33** Entinen ulkoseinä käytävän luiskan sivulla, jossa seinään upotettu pikapaloposti.

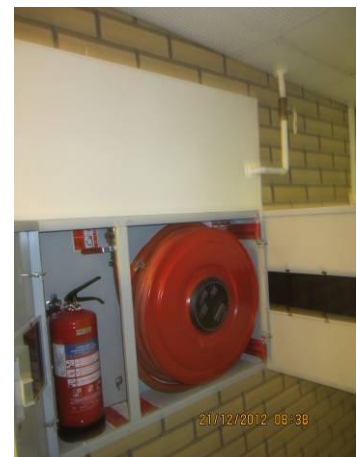
Henkilökunnasta kuultiin lähinnä päiväkodin johtajaa. Hän kertoi oireilutiloista, joita ovat alkuuperäisen osan Sali ja toimistotila, sekä v. 2000 laajennusosan terveydenhoitajan huone, leikki- ja lepohuone ja ryhmätila. Lisäksi hän toi esiin, että luiskan sivulla olevan pikapalopostin kohdalta tulee kellarihajua.

**Kuva 34** Pikapalopostin kohdalta havaittiin paha hajua, joka todennäköisesti tulee ulkoseinän kautta.

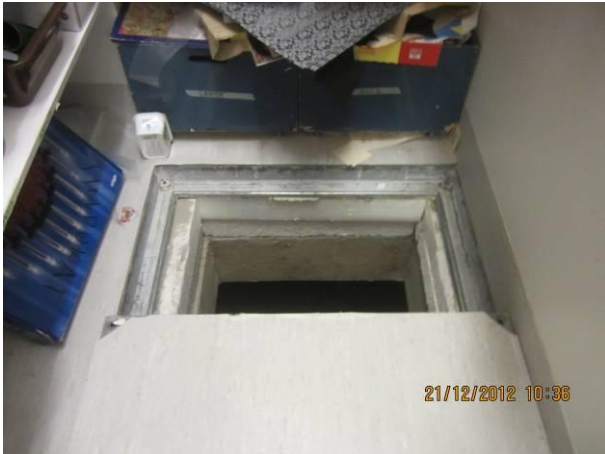
**Kuva 35** A-osan painava kulkuluukku on tiivis.

Alustatilat ovat muutoin hyvässä kunnossa, mutta kaikki alapohjan läpiviennit käydään läpi ja tehdään tiivistykset pu-vaahdolla ja/ tai pu-levyyn. Alustatiloihin pääsyn varmistamiseksi luukun avaus työkalut varataan luukutilaan. Ilmanvaihto tarkistetaan toimivaksi ja ohjeistetaan käyttö.

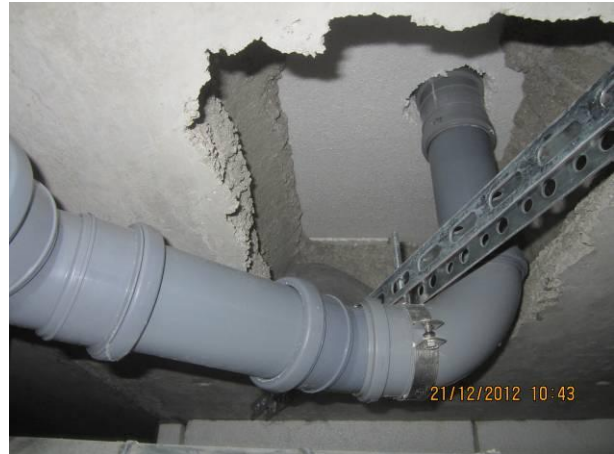
**Kuva 36** Tiivistämätön läpivienti

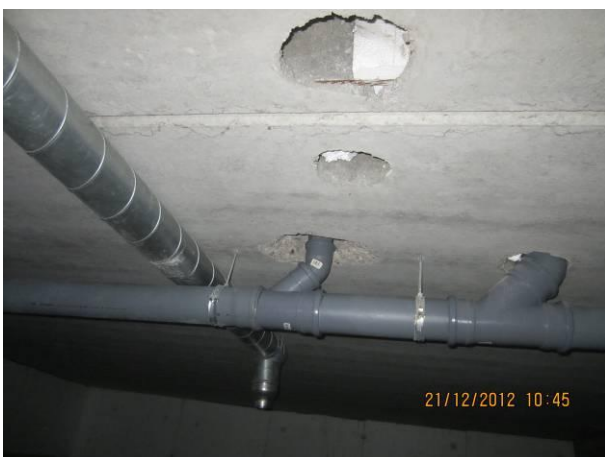
**Kuva 37** A-osan käyttämättömiä läpivientejä ei ole tiivistetty.

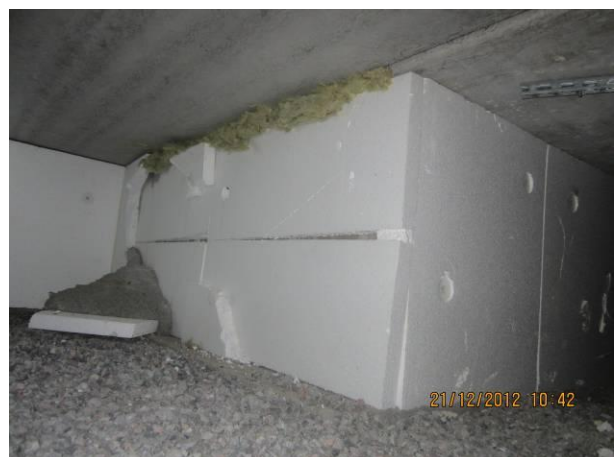
**Kuva 38** Sisäänkäyntikohdan kohdalla olevia valupurseita, sauman villatilkkkeitä, muuten vaikutti olevan ok.

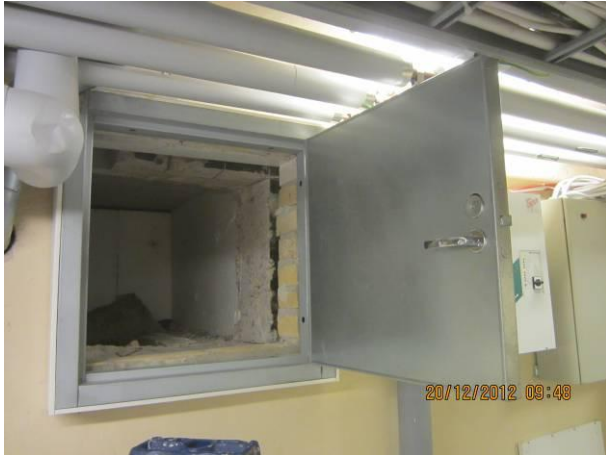
B-osa on alkuperäisen osan pohjoispäädyssä, tilaan päästään maanpaineseinän kulkuluukun kautta, ks. kuva 39. Tämäkin alustatila liittyy ulkoseinään. Yläpuolella on sisäänkäyntitiloja ja varastoa. Ulkoseinän kautta on ilmayhteyksiä ylöspäin mm. kulkuluukun sivuilta sekä läpivientiaukoista. Läpivientejä ei ole tiivistetty. Maapohjana on tasainen sepelipinta, tilan korkeus on n. 80 cm, ks. kuva 11.

**Kuva 39** B-osan kulkuluukun sivuilta on ilmayhteys entiseen ulkoseinään joka on nyt väliseinänä.

Kellaritilojen ja B-laajennusosan väliset läpiviennit tiivistetään pu-vaahdolla. Entisen ulkoseinän läpi tehdyn kulkuluukun pielet tehdään tiiviiksi. Ontelotilan ilmanvaihdon toimivuus tarkistetaan.

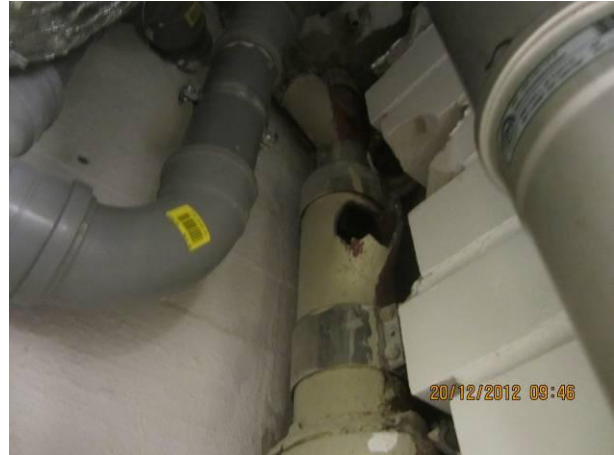
Huomioitiin myös, että teknisessä tilassa on nurkassa pystysuuntainen vanha valurautaviemäri, jossa on selvä reikä sivulla, **kuva 40**. Ei saatu käsitystä, onko tämä viemäri vielä käytössä.

**Kuva 40** Kellarin IV-konehuoneen nurkassa oleva rikkiäinen vanha valurautaviemäri.

Iv-konehuoneessa oleva rikkinäinen viemäri uusitaan muoviviemäriksi, jos on tarpeen, mutten poistetaan ja tukitaan reiät.
