## KOSKIMYLLYN PÄIVÄKOTI

## KUNTOTUTKIMUSOHJELMA 25.4.2008

KEITTIÖTILOJEN KOSTEUS-, MIKROBI- JA SISÄILMATUTKIMUKSET

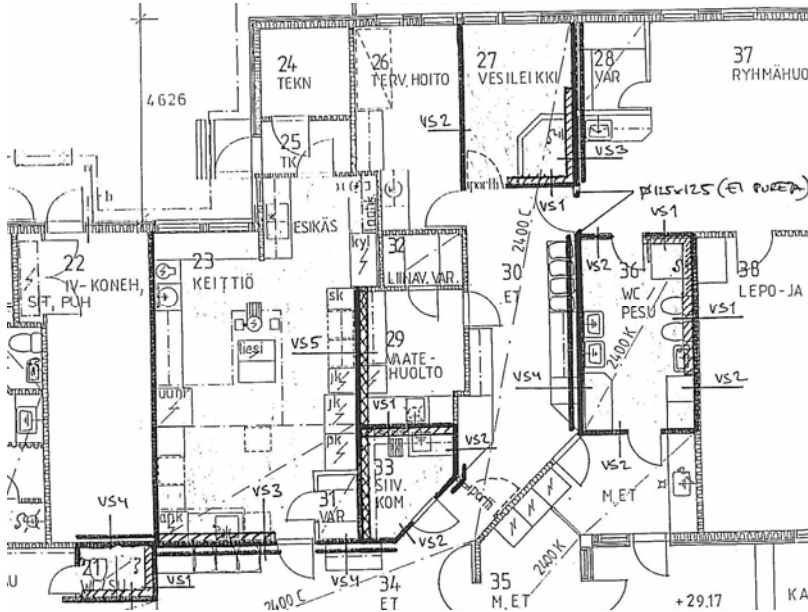
Kuva 1.

Kuvan pohjapiirustuksessa on esitetty ne seinät, jotka on uusittu 5.11.1998 päivätyjen suunnitelma-asiakirjojen mukaan keittiötiloissa. Keittiötilaan liittyviä uusia väliseiniä ovat VS 3-, VS 4- ja VS 5-rakennetyypit, joista VS 3 ja VS 5 ovat kantavia muurattuja väliseiniä ja VS 4 korjattava kantava levyväli-seinä (huonetilan 31 kohdalla oleva seinän pätkä). Pohjapiirustuksen mukaan keittiöloista ei ole uusittu huonetiloja 26 ja 32 vasten olevia väliseiniä ja todennäköisesti myös huonetilaa 22 (IV-konehuone) vasten olevaa väliseiniä, koska seinässä ei ole rakennetyyppimerkintää (mutta seinä on kuitenkin piirretty VS 2 merkintänä) ja koska seinäuusinta olisi edellyttänyt IV-koneiden irrotusta. Seinärakenteiden suhteen keskitetään mikrobi tutkimukset uusimattomiin puurakenteisiin seiniin.

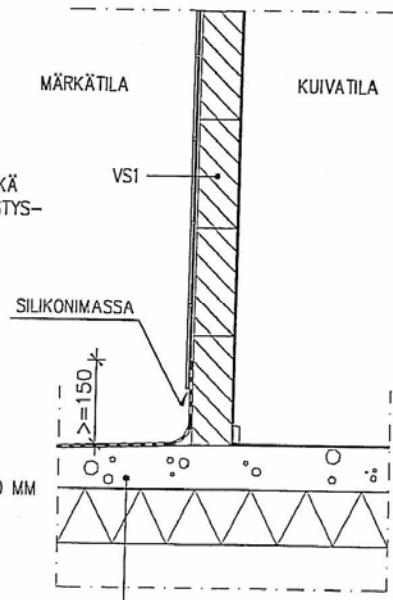
Kuva 2.

Väliseinärakennetyyppi VS 1 (VS 3 ja VS 5 ovat vastaavia kuin VS 1, mutta harkkopaksuus on 135 mm, VS 1:ssä 75 mm). Seinäpinnat on vedeneristettyjä sivelyvedeneristyksellä.

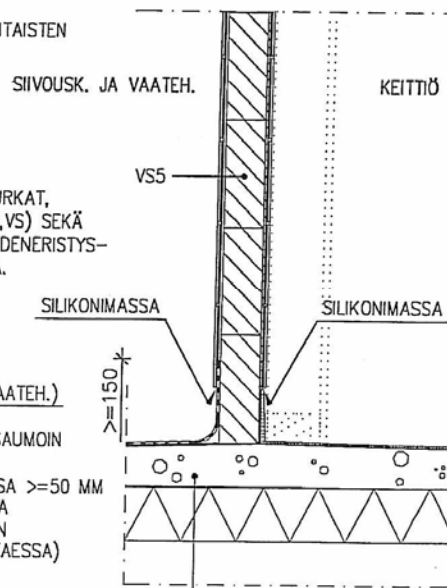
Kuva 3.

VS 5-väliseinärakennetyyppi on toteutettu VS 1- ja VS 3-rakennetyypejä vastaava muurattuna väliseinänä, mutta tyyppiin on liittynyt viereltä purettava vanha levyrakenteinen seinä.

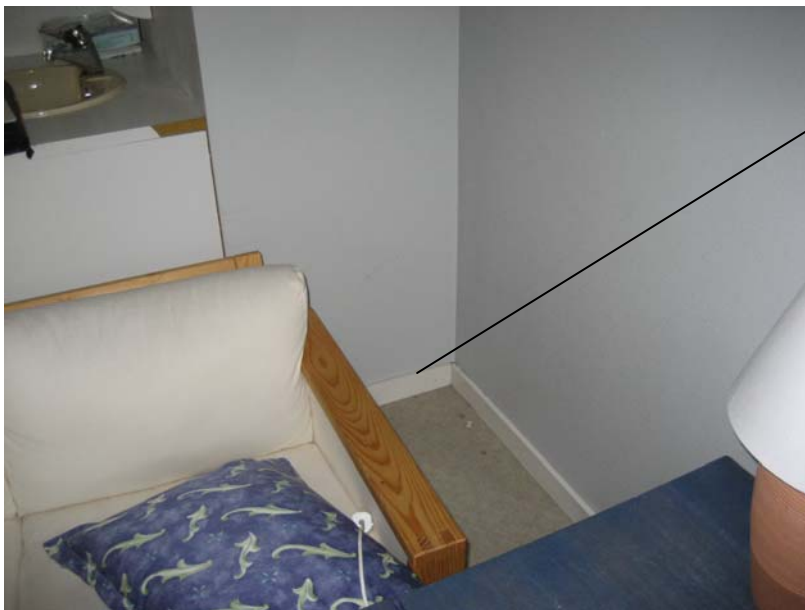
Kuva 4.

Rakenneavaus **AV.01-23** käsittää väliseinärakenteen avauksen seinärakenteen lattiapinnassa huonetilasta 26 käsin.

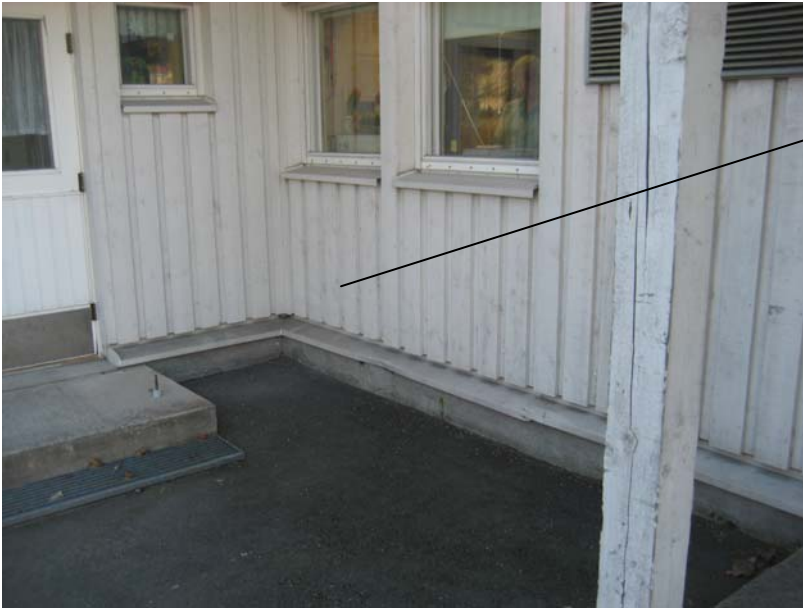
Kuva 5.

Rakenneavaus AV.02-23 käsittää ulkoseinärakenteen avauksen ikkunapenkissä ulkotilasta käsin.

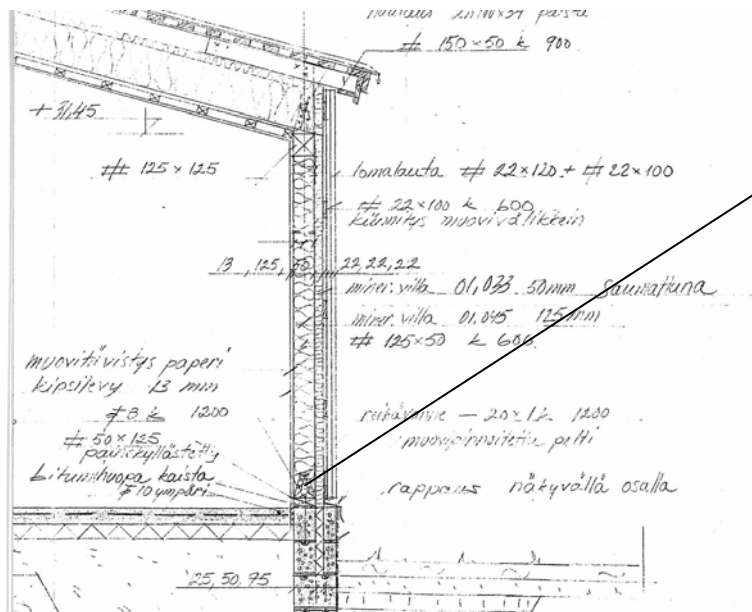
Kuva 6.

Rakenneavaus AV.02-23 käsittää ulkoseinärakenteen avauksen ja materiaalinäyte MA.02-23 otetaan ulkoseinän lämmöneristeestä alajuoksusoiroon pinnasta.

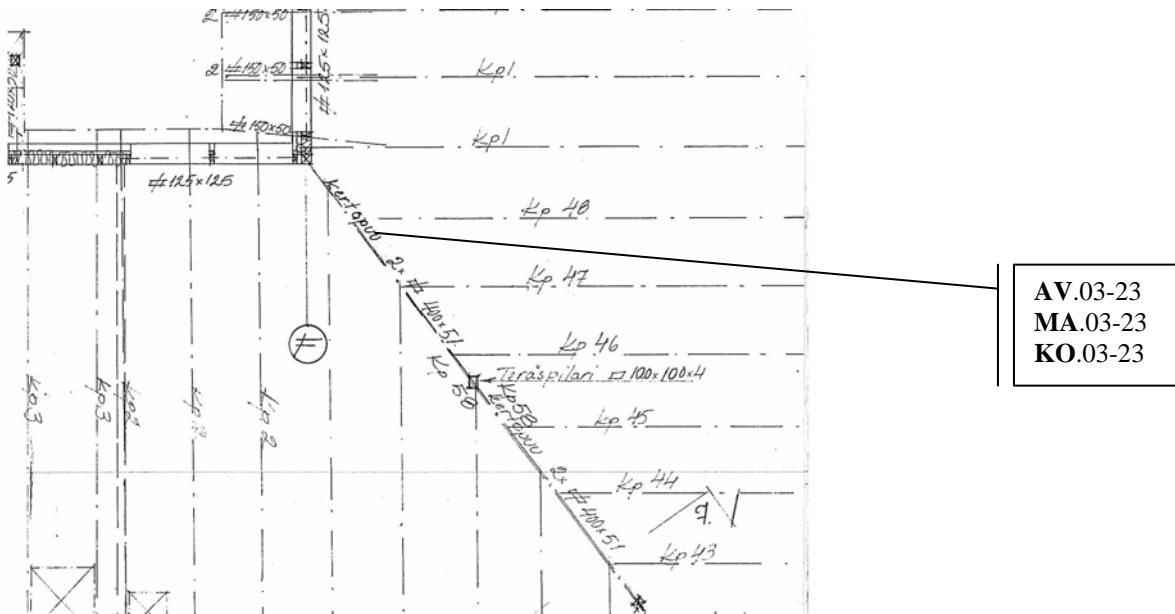
- \*3) Rakennuksen vesikatossa on ollut ohjelmia (vesikattovuotoja) ja alkuperäinen vesikate on uusittu peltikatteesta bitumikermikatteeksi. Huonetilan 23 kohdalla on sisäjiiri, jossa yläpohjarakenteen tuuletuksen toiminta voi olla puutteellista (kuvat 7 ja 8) ja lisäksi jo ennen kateuusintaa jiirissä mahdollisesti tapahtuneet vuodot ovat voineet mikrobivaurioittaa yläpohjarakenteen rakennusmateriaaleja (esim. mineraalivillaeristeitä). Yläpohjarakenteen kosteusteknistä toimintaa voi haitata myös rakenteessa käytetyn höyrynsulun puutteellinen toiminta (höyrynsulkuna yläpohjarakenteessa toimii Termopol-eristelevy eikä rakenteessa ole erillistä muovikelmua).

Kuva 7.  
Rakenneavaus AV.03–23 käsittää vesikaton sisäjiirin avauksen huonetilasta käsin.

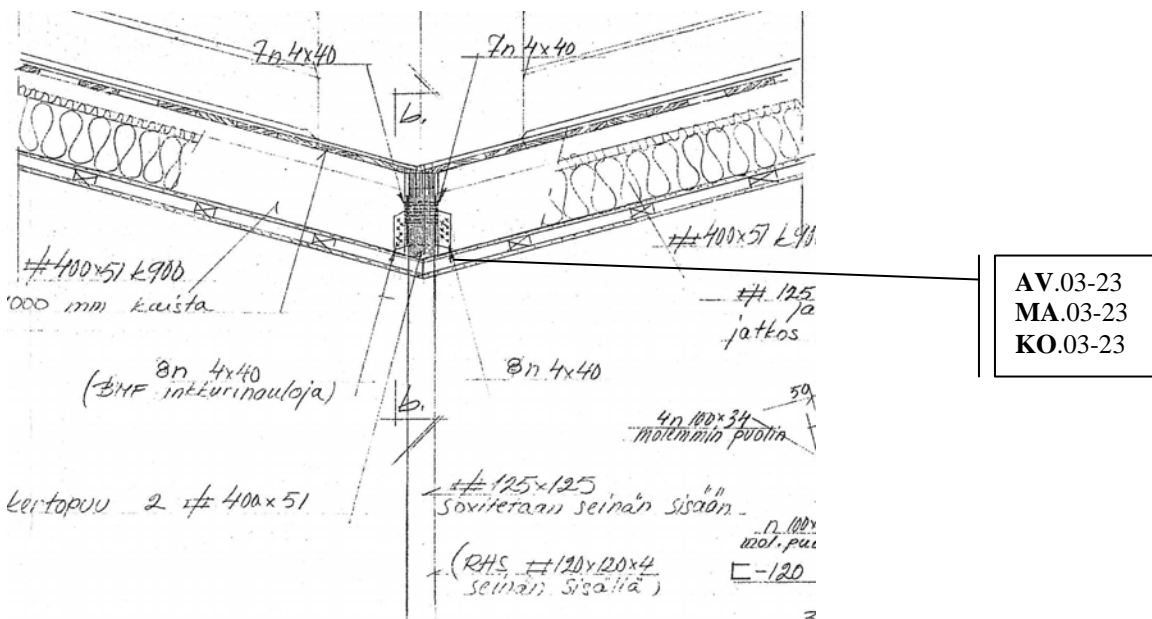
Kuva 8.  
Rakenneavaus AV.03–23 käsittää vesikaton sisäjiirin avauksen huonetilasta käsin. Rakenne on riskirakenne etenkin tuuletuksen suhteen, mikäli kertopuupalkkien (2x 400x51) kohdalla jiiri ei tuuletetu poikittain jiirin suhteen (kertopuupalkit yltävät kiinni vedeneristeen aluslaudoitukseen).

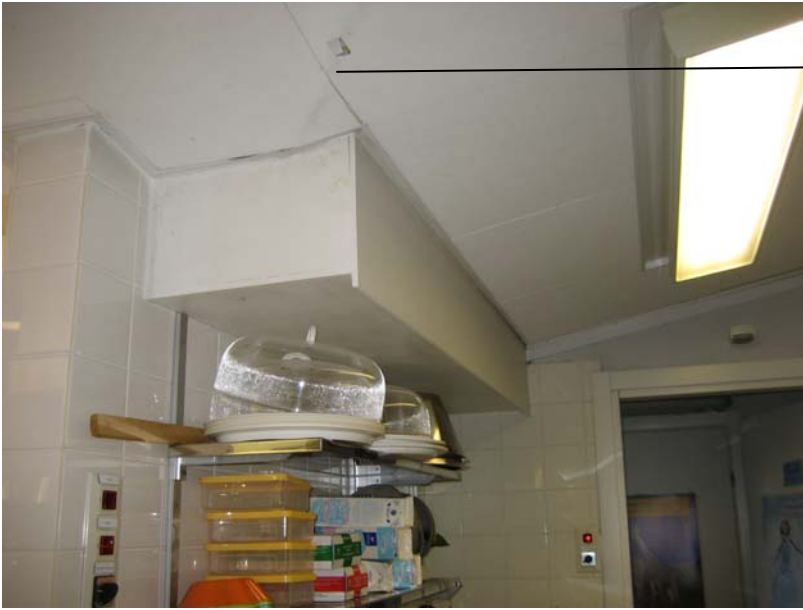
Kuva 9.

Rakenneavaus AV.03–23 käsittää vesikaton sisäjiirin avauksen huonetilasta käsin.

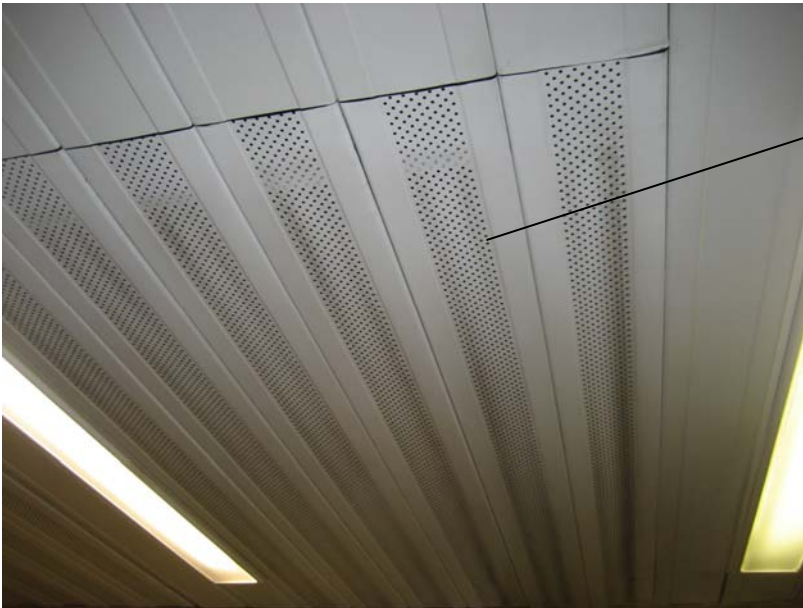
Kuva 10.

- \*4) Kohdekäynnin (25.4.2008) yhteydessä todettiin keittiön ikkunapuitteen ja –karmin välisestä saumasta ilmavirtauksia huonetilaan, mikä voi olla merkki tilojen alipaineisuudesta ja siten myös ilmanvaihdon tulo- ja poistoilmavirtojen epätasapainosta. Lisäksi keittiössä (huonetilassa 23) puhalletaan tuloilmaa huonetilaan alakattorakenteen lävitse, mikä voi mahdollistaa alakaton yläpuolisessa onkalotilassa mahdollisesti olevien epäpuhtauksien (mineraalikulidut, pöly jne.) pääsyä huonetilaan (kuva 10).

Tuloilmaa puhalletaan huonetilassa 23 alakattorakenteen läpi (rei'itetty pelti). Rakenneavauksella AV.04–23 selvitetään alakattorakenteen yläpuolisen ontelotilan kuntoa tuloilmasäleikön kohdalla. Kohdekäynnin (25.4.2008) yhteydessä ei alakattorakenteeseen havaittu liittyvän (suojaamattomia) mineraalivillaeristeitä.

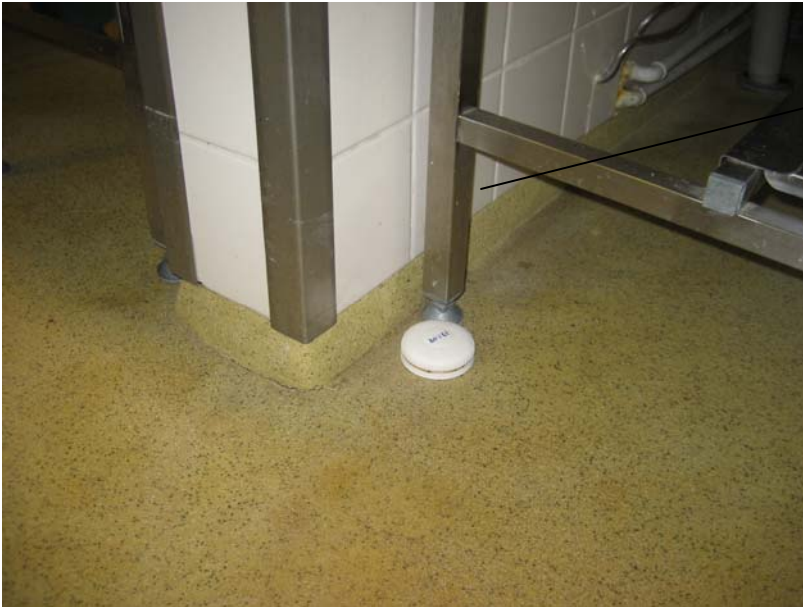
Kuva 11.

Huonetilassa 23 materiaalinäyte **MA.04-23** otetaan uusimattomasta väliseinästä (näytteenoton porareikä ~ Ø24...30 kipsilevytyksen läpi laatoituksen ja akryylibetonijalkalistan rajakohtaan ja näytteenotto suoritetaan näytteenottopihdeillä).

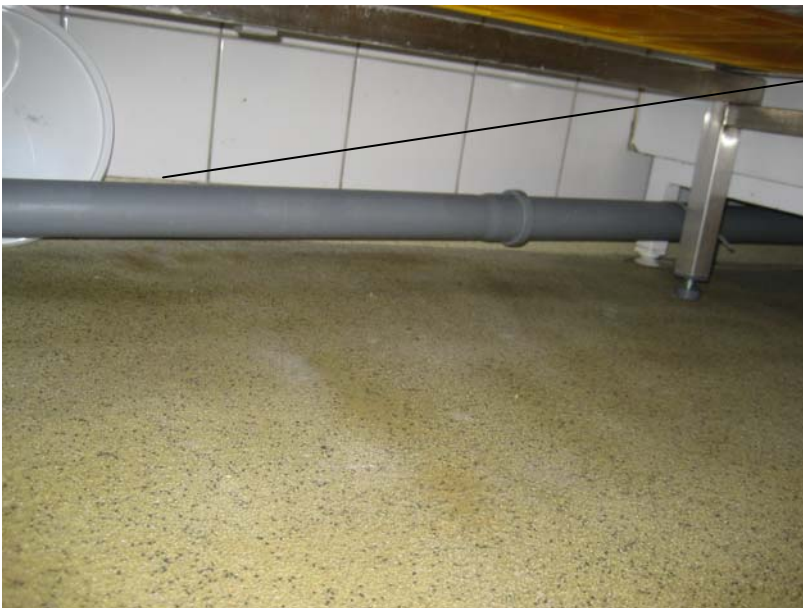
Kuva 12.

Huonetilassa 23 materiaalinäyte **MA.05-23** otetaan todennäköisesti uusimattomasta väliseinästä (näytteenoton porareikä ~ Ø24...30 kipsilevytyksen läpi laatoituksen ja akryylibetonijalkalistan rajakohtaan ja näytteenotto suoritetaan näytteenottopihdeillä). Seinä on todennäköisesti jätetty uusimatta viereisen IV-konehuoneen IV-koneiden irrotustarpeen vuoksi, mutta on myös mahdollista, että seinä on uusittu levyrakenteisena väliseinäenä VS 2-rakennetyypin mukaan. Mikäli seinä on toteutettu VS 2-rakennetyypin mukaan, on seinän alaosassa 200 mm korkea sokkeliharkko ja tällöin materiaalinäyte **MA.05-23** otetaan noin 300 mm:n korkeudesta lattiapinnasta mitattuna (tai jätetään ottamatta).

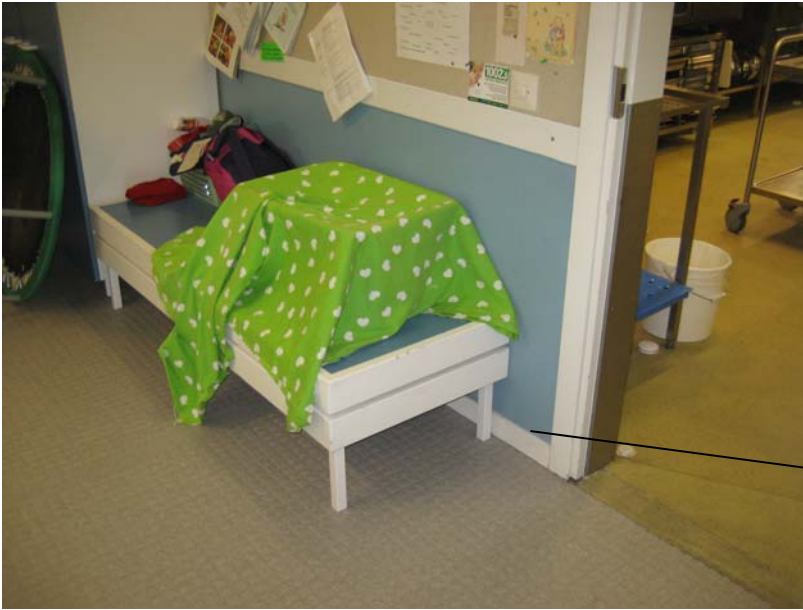
Kuva 13.

Kosteusmittaus **KO.06–23** suoritetaan huonetilojen 23 ja 34 väliseen väliseinään huonetilan 34 puolelta poratuista mittausrei'istä. Rakennuksen käyttäjät ovat epäilleet seinärakenteen kuntoa lattiarajassa havaitun värimuutoksen johdosta (ks. kuva 14).

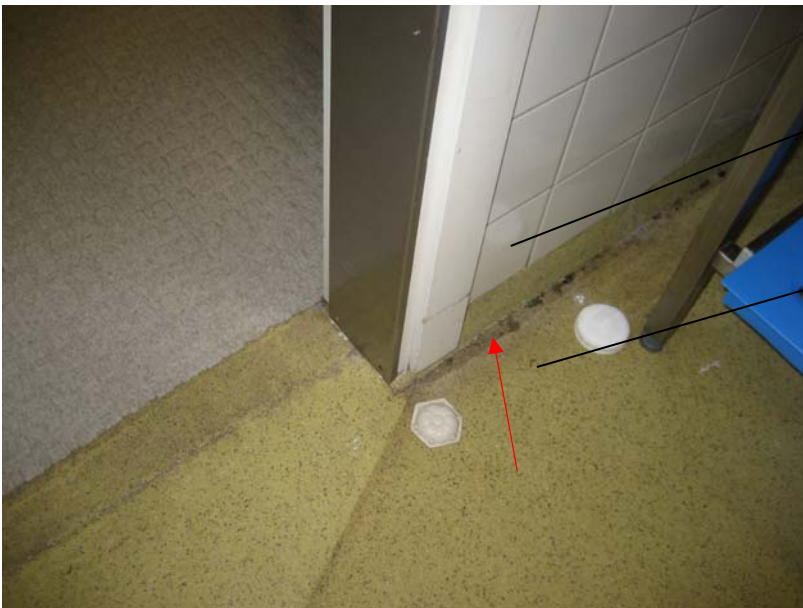
Kuva 14.

Kosteusmittaus **KO.06–23** suoritetaan huonetilojen 23 ja 34 väliseen väliseinään huonetilan 34 puolelta poratuista mittausrei'istä. Rakennuksen käyttäjät epäilevät seinä- ja alapohjarakenteen rajakohdassa havaittavissa olevaa tummentumaa seinän kosteusvaurion aiheuttamiksi (epäily mikrobikasvusta, punainen nuoli). Kosteusmittauksella **KO.07–23** puolestaan selvitetään alapohjarakenteen kosteustilaa seinävierellä.

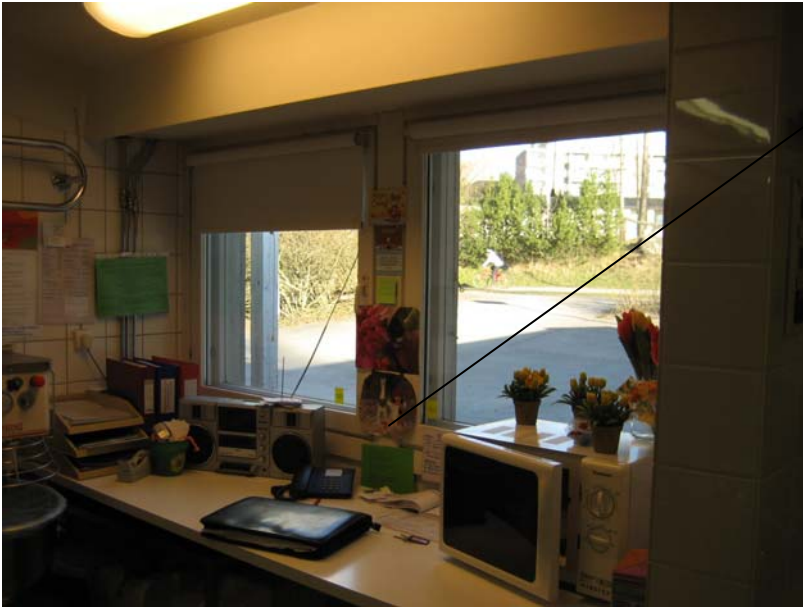
Kuva 15.

Kohdekäynnin (25.4.2008) yhteydessä todettiin ikkunapuitteen ja -karmin välisestä saumasta ilmavirtausta huonetilaan, mikä saattaa olla merkki huonetilan alipaineisuudesta. Paine-eroa yli ulkoseinärakenteen mitataan (CO<sub>2</sub>+T+RH+PE.01-23) tallentavana mittauksena.
